**EXECUÇÃO DOS SERVIÇOS DE SONDAÇÃO DE SIMPLES  
RECONHECIMENTO DE SOLOS COM SPT**

**RELATÓRIO TÉCNICO DE SONDAÇÃO**

| OBRA: | UNIDADE DE CONSERVAÇÃO BOCA DA MATA - PARQUE RAID - ETAPA 1 |

**SETEMBRO/2024**

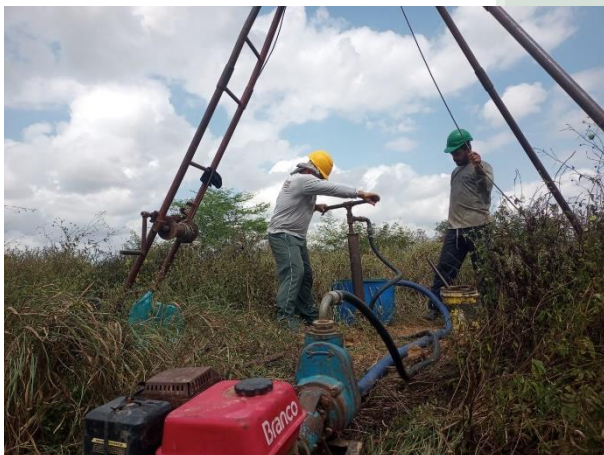
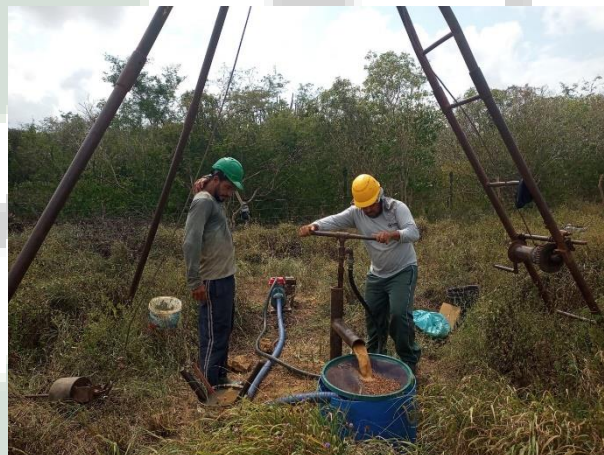
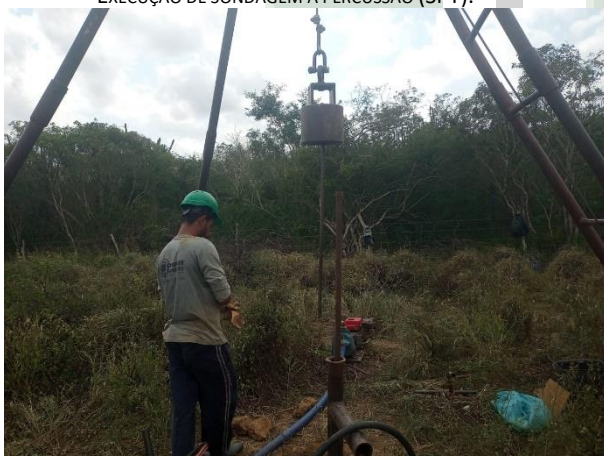
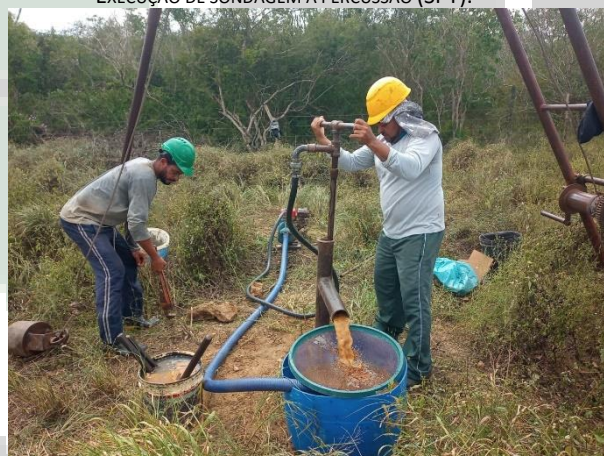
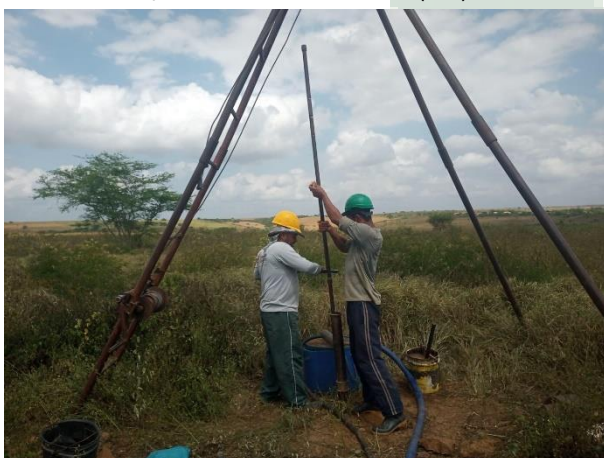
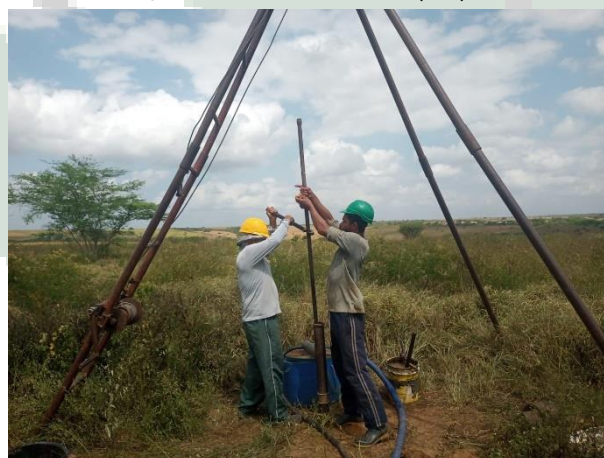
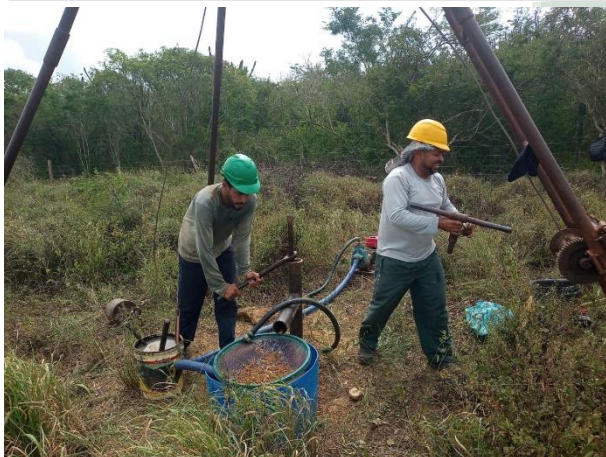
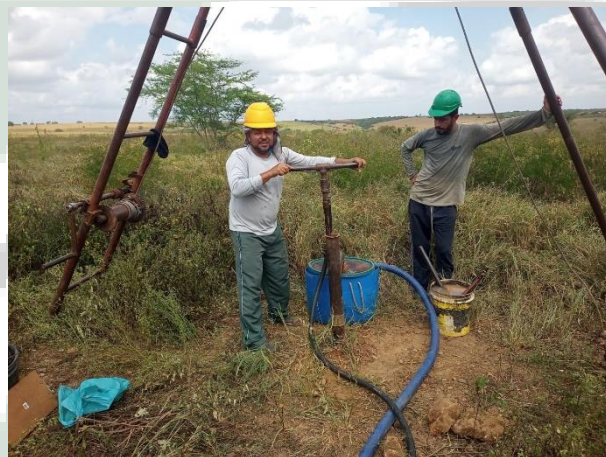
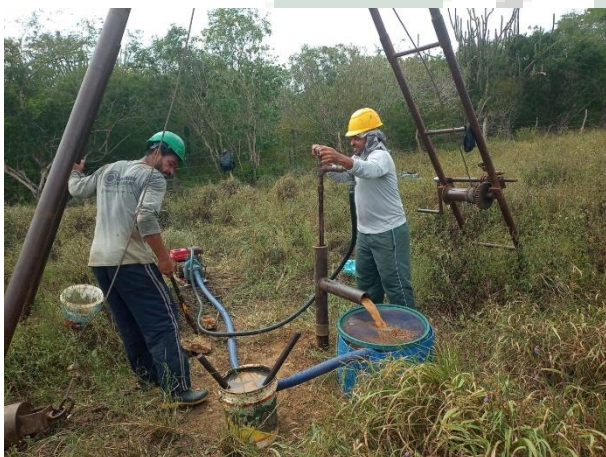
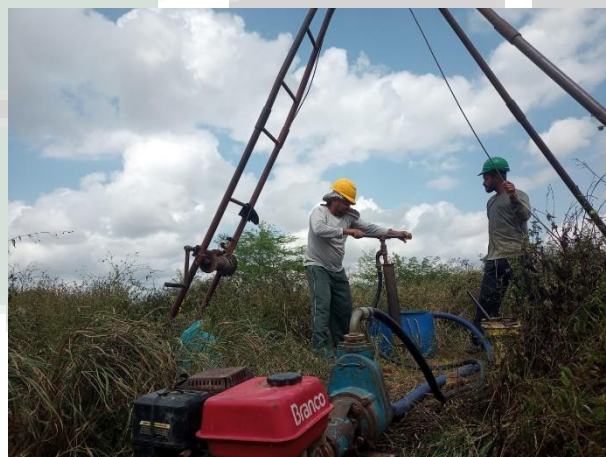
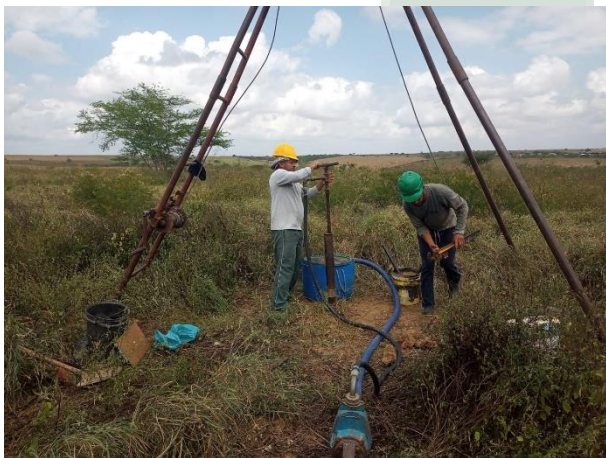
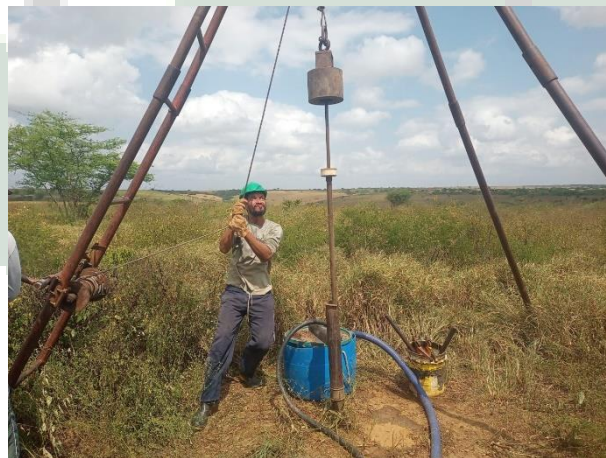
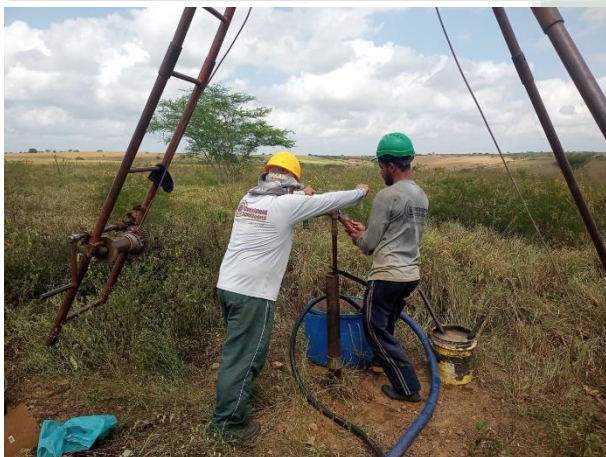
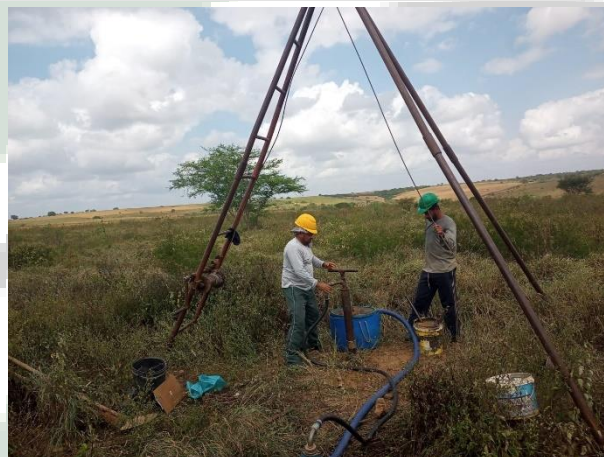
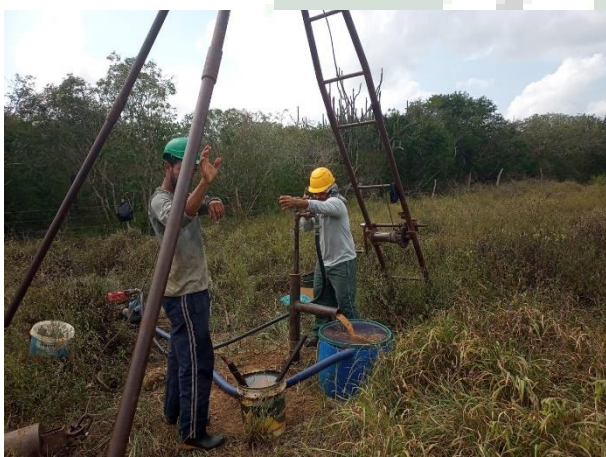
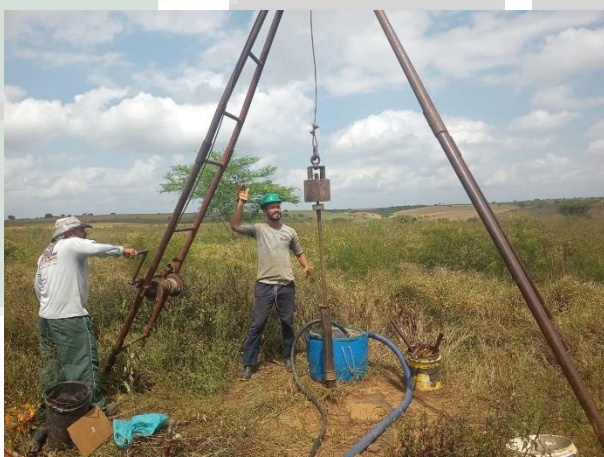
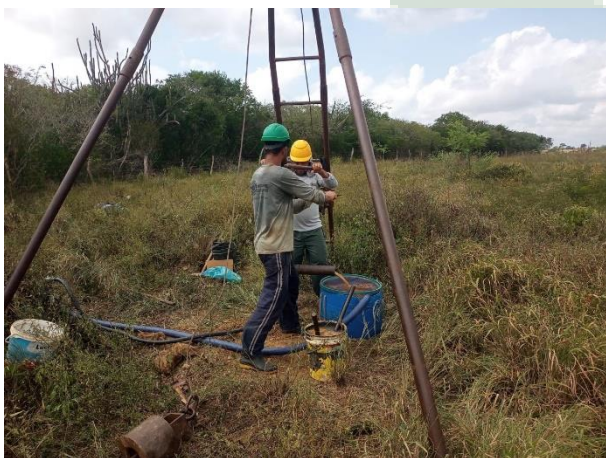
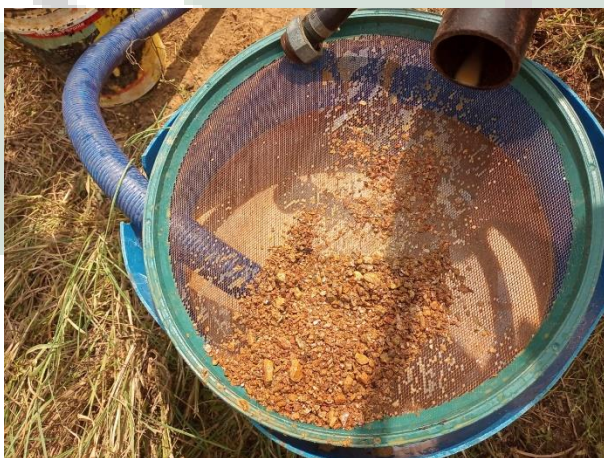
EXECUÇÃO DE SONDAGEM À PERCUSSÃO (SPT).

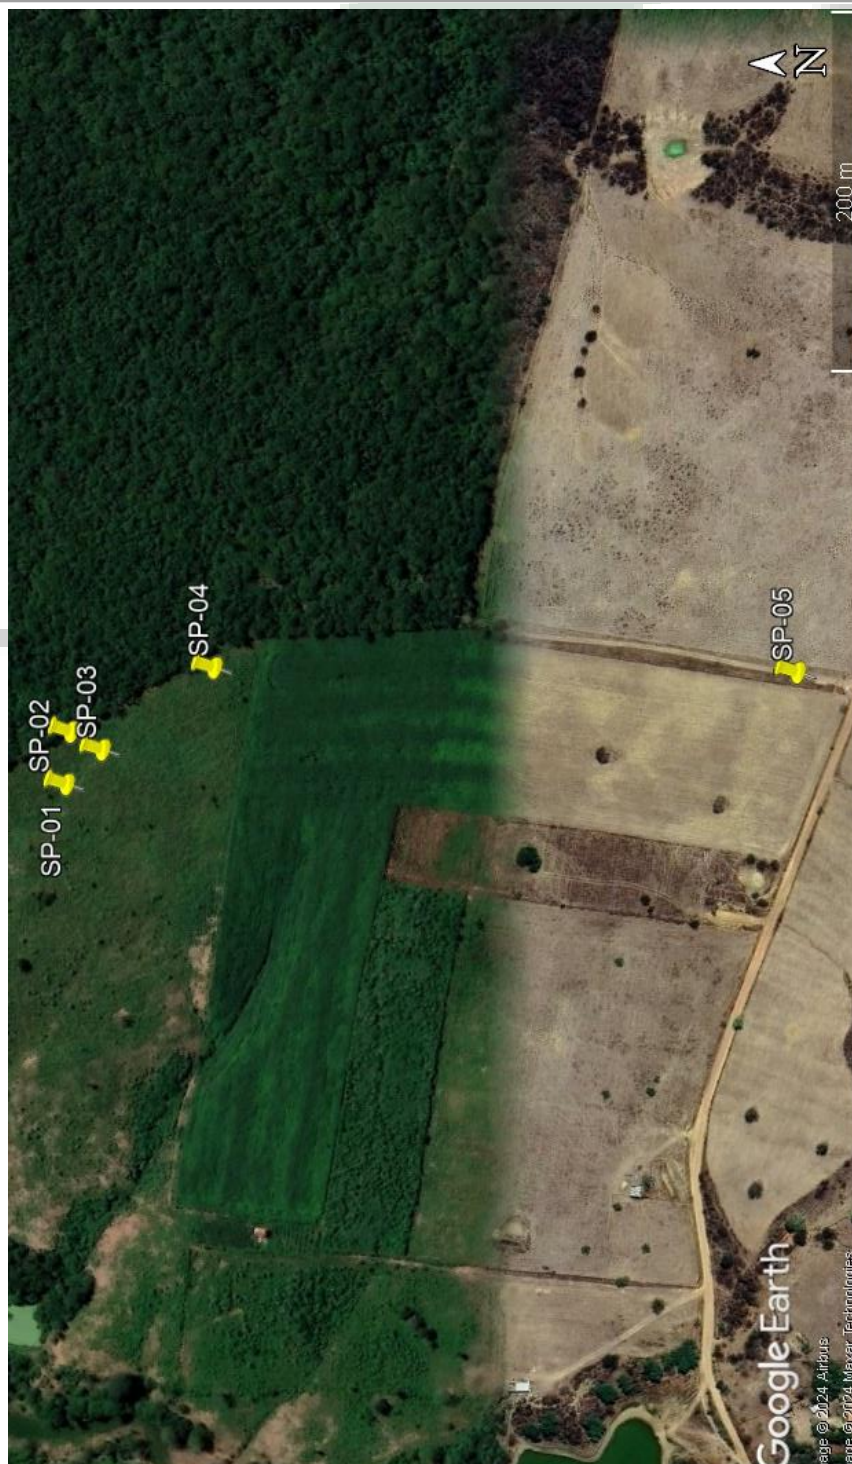
**Figura 01:** Localização dos Furos de Sondagem (realizado pelo cliente)

**7.2. Croqui de Localização:** Um croqui com a localização dos furos acompanha o presente relatório (no Item 9. Anexos) e foi fornecida pelo contratante que locou e nivelou os furos em campo, sendo o responsável por todo o levantamento topográfico da obra.
