# MEMÓRIA JUSTIFICATIVA E DESCRITIVA DE PROJETO BÁSICO

PROJETO BÁSICO PARA OBRA DE CONTENÇÃO EM CORTINA ATIRANTADA NO  
RIO IMBÚÍ/PAQUEQUER - TERESÓPOLIS – RJ

**JULHO /2025**

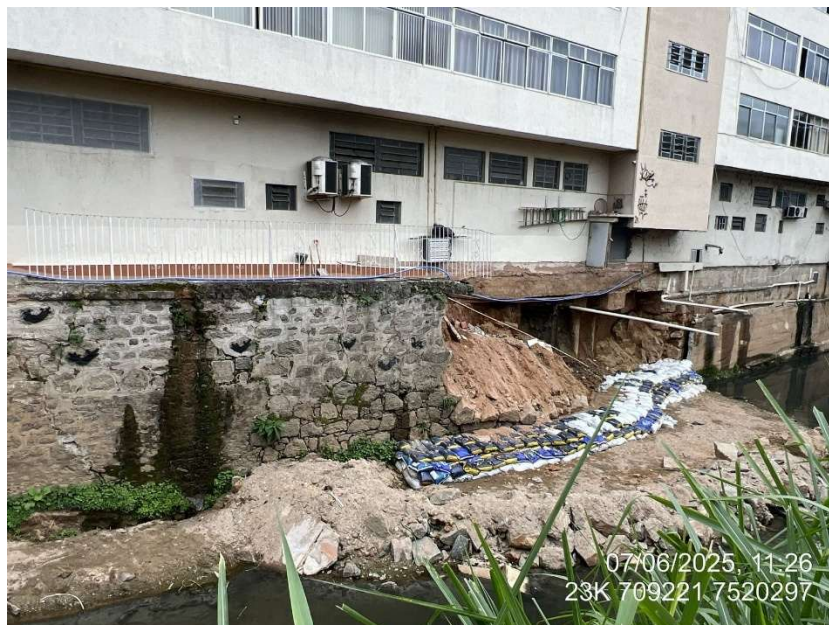
**Figura 2 - Vista geral da ruptura nos fundos do Edifício Granado, com destaque para a intervenção emergencial executada com aterro e aplicação de Rip-Rap.**

Durante a vistoria, verificou-se a execução de uma solução emergencial, composta por aterro no fundo do canal composto por enrocamento e aplicação de *Rip-Rap*, com o objetivo de estabilizar provisoriamente o terreno.

As Figuras 2 a 6 apresentam registros fotográficos realizados durante a vistoria, ocorrida em junho de 2025, após fortes chuvas, e ilustram o tombamento da estrutura existente.

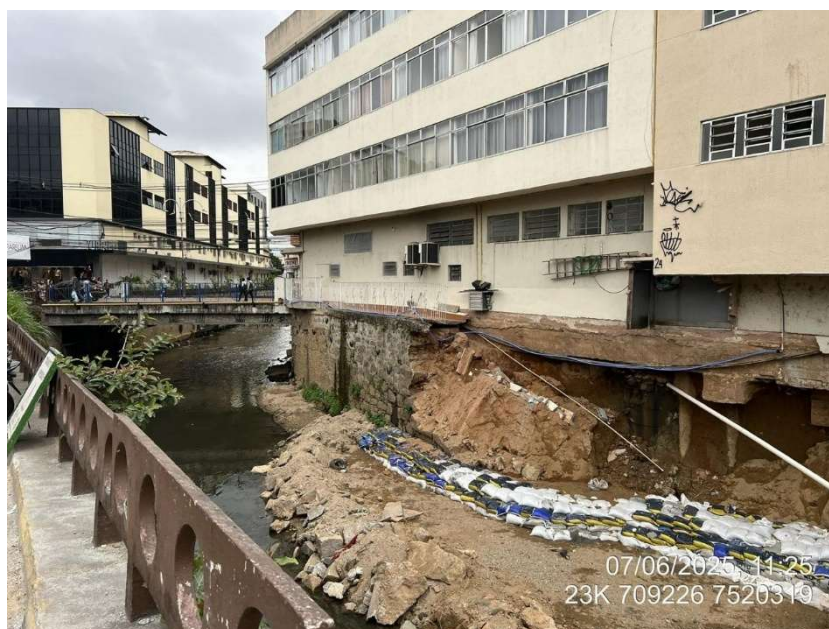
**Figura 3 - Perspectiva complementar da intervenção provisória na margem colapsada, evidenciando a ocupação parcial do leito por enrocamento.**

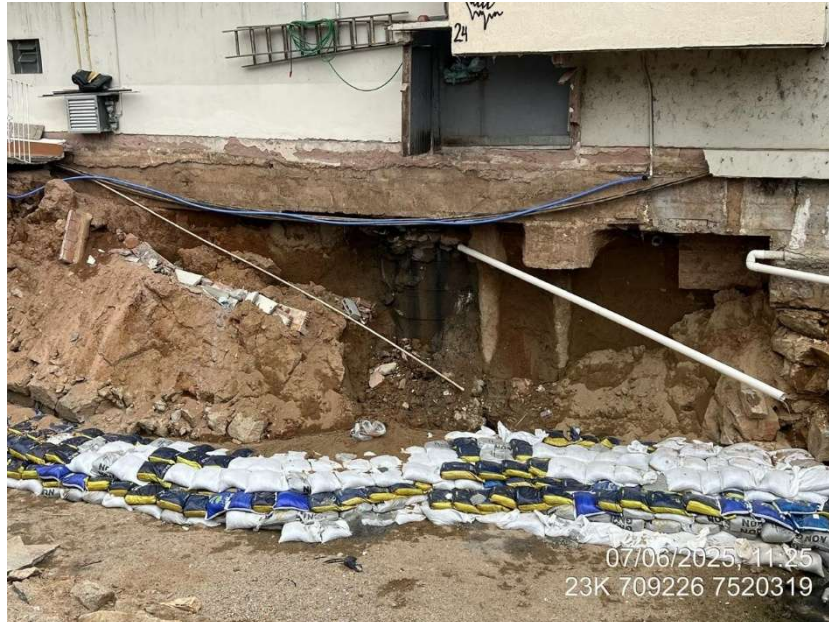
**Figura 4 – Detalhe do trecho rompido do muro de alvenaria de pedra argamassada, situado na parte posterior do Edifício Granado.**

Conforme observado in loco, ocorreu o tombamento de um trecho do muro de contenção que compõe a canalização das margens desse segmento do Rio Paquequer. As paredes laterais do canal são constituídas por alvenaria de pedra argamassada. Segundo o levantamento topográfico, o trecho rompido do muro corresponde a aproximadamente 13 metros de extensão.

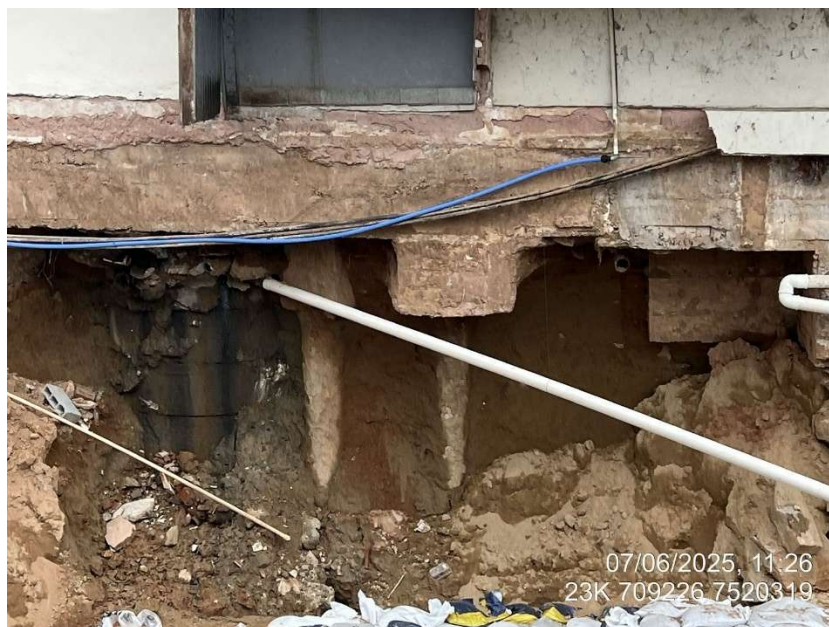
**Figura 5 – Visualização da fundação profunda em estacas e de elementos do sistema sanitário existente, como possível fossa e tubulações expostas.**

Embora tenham sido observadas essas condições de instabilidade, não foram verificadas trincas ou rachaduras significativas na estrutura existente, que se encontra apoiada em fundações profundas compostas por estacas.

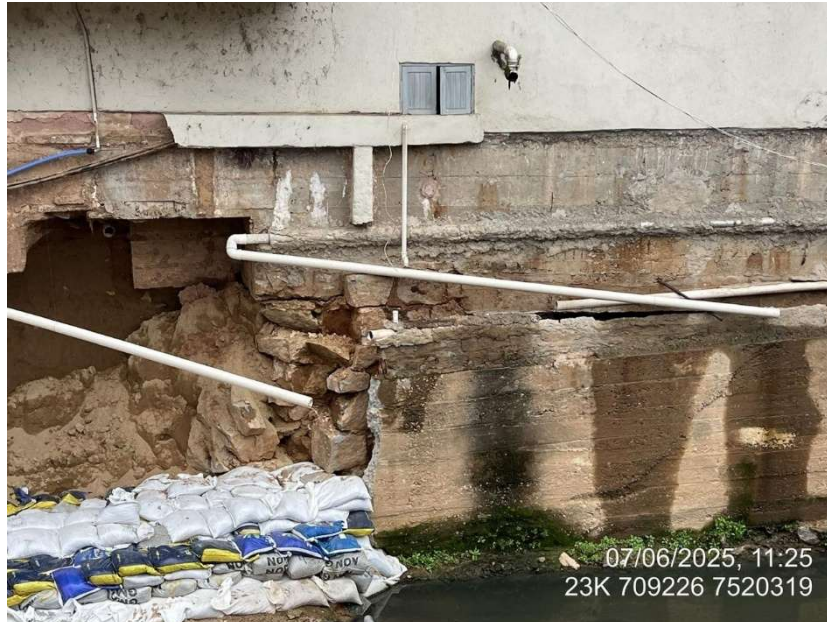
**Figura 6 – Trecho remanescente do muro lateral, apresentando deslocamentos e sinais de instabilidade estrutural.**
