PARECER TÉCNICO DE AVALIAÇÃO DE ÁREA CONTAMINADA N°: GELRAC-PTC-0050

**REQUERENTE: GÁS VERDE S.A.**

**EMPREENDIMENTO / ATIVIDADE: ATERRO METROPOLITANO DE JARDIM GRAMACHO**

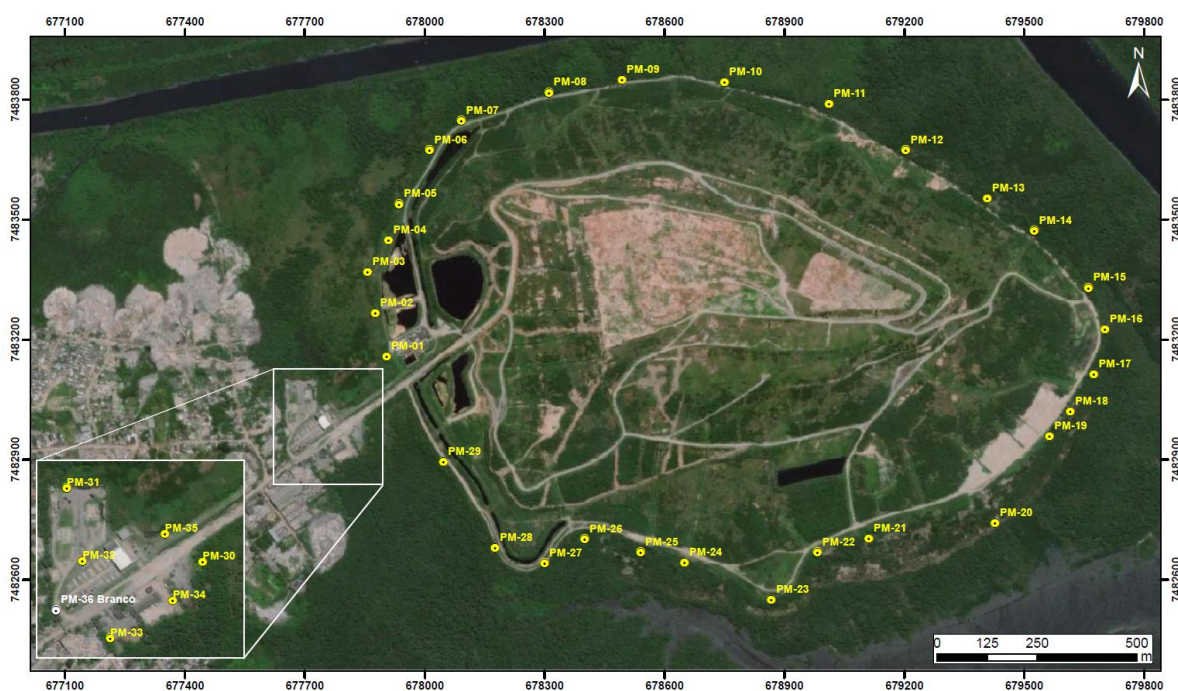
Na Investigação Confirmatória (PUC-Rio/ALTA, Nov. 2020) foram realizadas 36 sondagens e instalados poços de monitoramento (35 PMs e 01 “branco”) com até 5m de profundidade, cuja localização encontra-se apresentadas na Figura 4.

**Figura 4. Mapa de Localização dos Poços de Monitoramento (PUC-Rio/ALTA, Nov. 2020).**
