| <b>GUIA DE ATENDIMENTO DA DEFESA CIVIL</b> | | | | Nº: | <b>02818/2024</b> |
| LOGRADOURO: | Av. General Carneiro | | | | Nº: 1052 |
| Erosão de solo aos fundos da Delegacia Seccional. | | | | | |
| <b>VISTORIA DEFESA CIVIL SOROCABA</b> | | | | | |

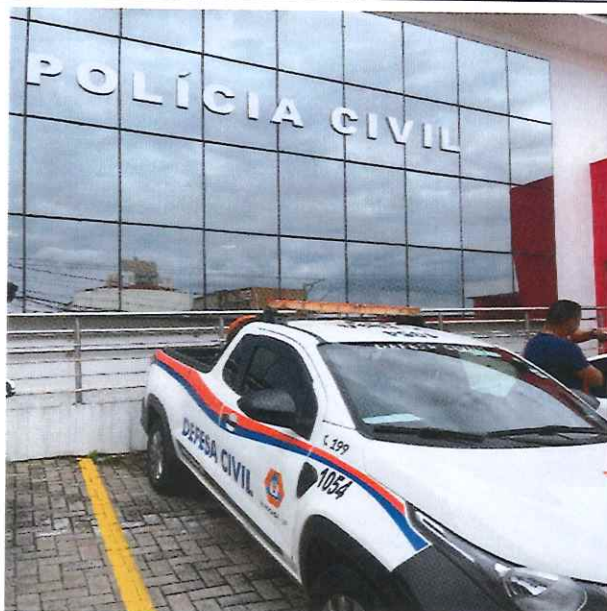
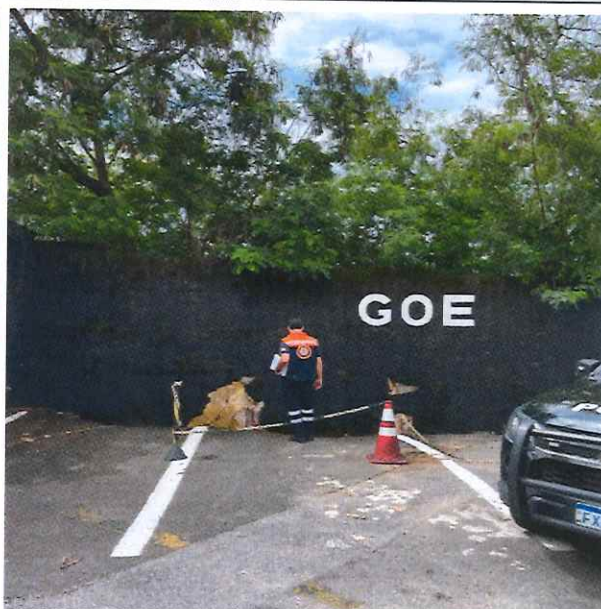
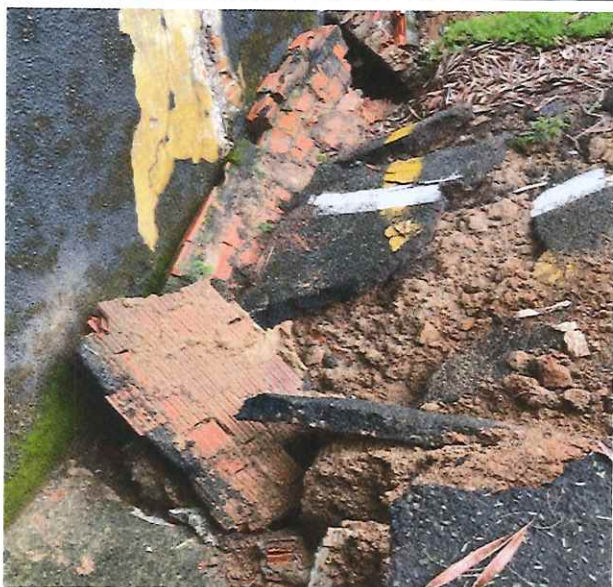
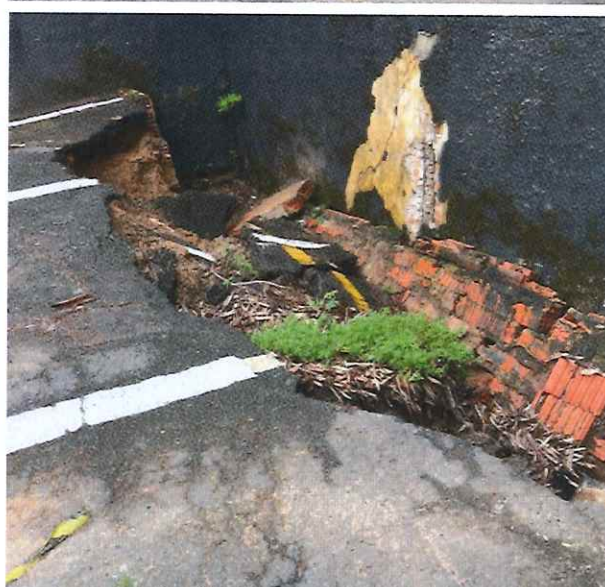
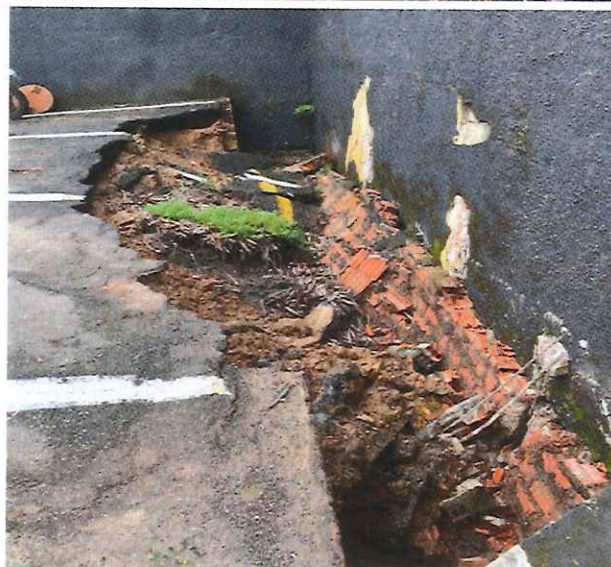
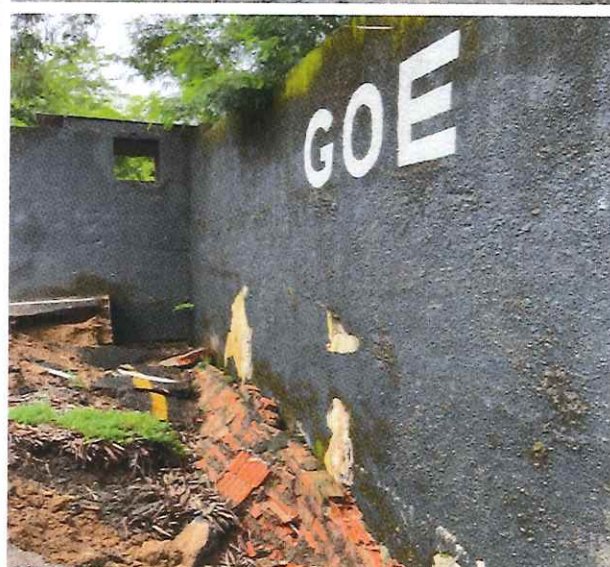
IMAGEM(NS)

Em vistoria ao local solicitante, foi constatado que houve o colapso de um muro de arrimo (alvenaria), e que o entulho da alvenaria desse muro ainda se encontra no local, assim como os escombros. Segundo o solicitante, tal fato aconteceu devido as chuvas recentes, provavelmente por deficiência do sistema de drenagem das águas pluviais da área e condições construtivas do muro.

A Defesa Civil orienta que deve ser tomadas medidas de reparação ou reconstrução do muro colapsado e de avaliação e manutenção do muro de divisa existente, e outras que possam vir a ser propostas pelo profissional contratado. A progressão das anomalias pode acontecer se houver continuidade da entrada de águas pluviais, devendo assim serem tomadas medidas urgentes, podendo inclusive afetar os edifícios construídos, ou por eventos extremos ou em função da destruição ocorrida no muro e na drenagem local,
