**PLANO MUNICIPAL DE SANEAMENTO BÁSICO –  
DOCUMENTOS ANEXOS – VOLUME II**

Departamento de Água e Esgoto de Santa Bárbara  
D'Oeste – DAE

## PLANO MUNICIPAL DE SANEAMENTO BÁSICO DE LIMPEZA PÚBLICA E MANEJO DE RESÍDUOS SÓLIDOS E DRENAGEM URBANA E MANEJO DE ÁGUAS PLUVIAIS

### Plano Municipal de Saneamento Básico – Documentos Anexos – Vol. II

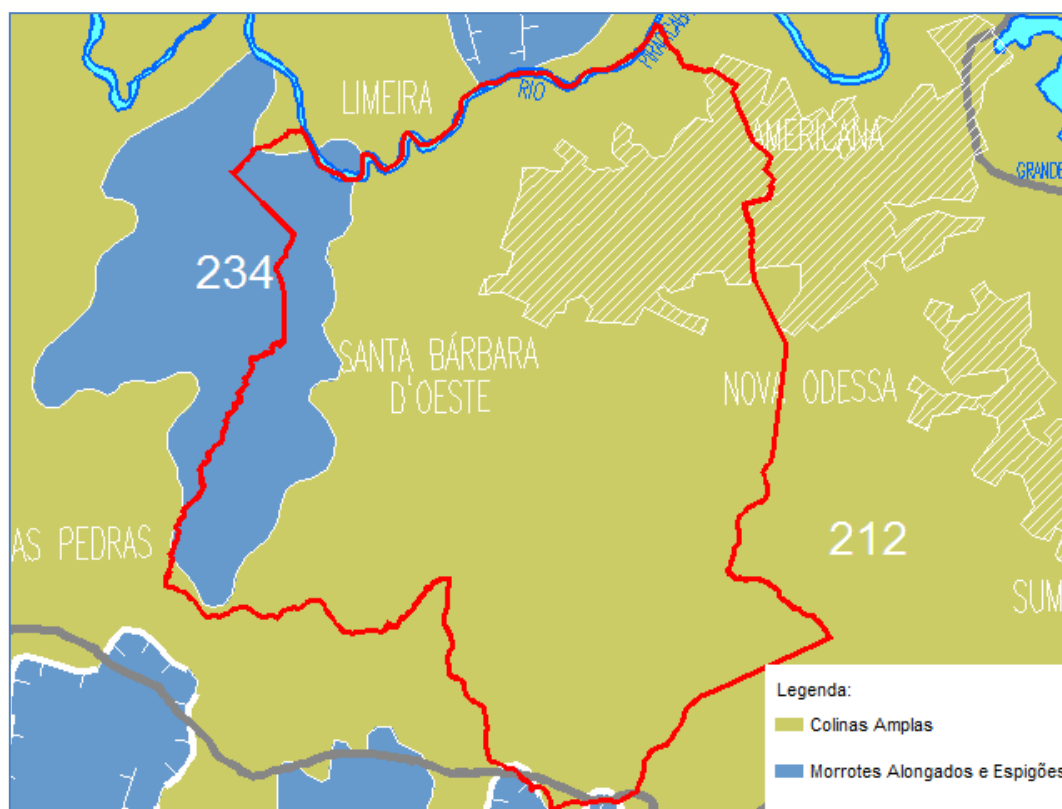
**Figura 8 - Mapa de Geomorfologia do Município.**

No Relevo Colinoso, encontra-se o Relevo de Colinas Amplas, onde se predominam interflúvios com área superior a 4 km<sup>2</sup>, com topos extensos e aplainados. Drenagem de baixa densidade, vales abertos e eventuais presenças de lagoas perenes ou intermitentes.

No Relevo de Morrote, encontra-se o Relevo de Morrotes Alongados e Espigões, onde se predominam interflúvios sem orientação preferencial, topos angulosos a achatado. Drenagem de média a alta densidade e vales fechados. É representado por uma faixa que segue do Rio das Pedras à Limeira.

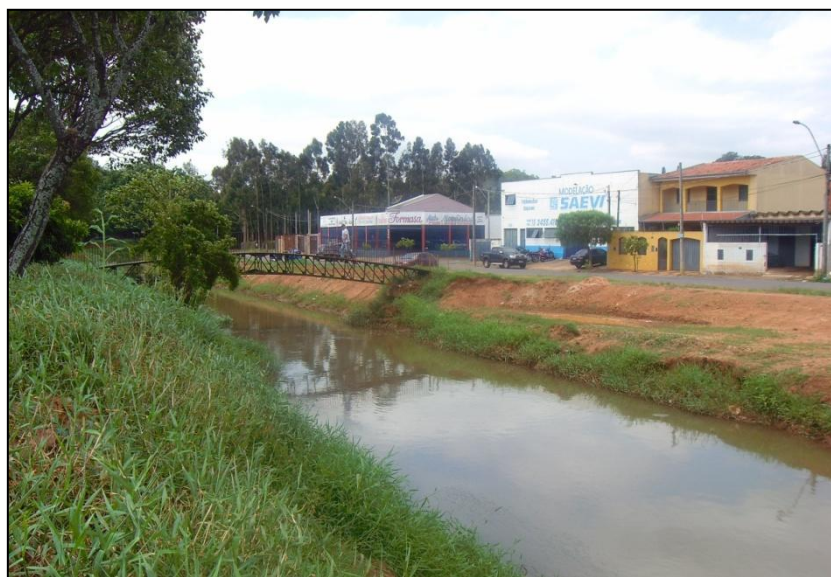
**Figura 21 - Ribeirão dos Toledos em Frente ao Bairro Conceição (grande ponto de alagamento).**

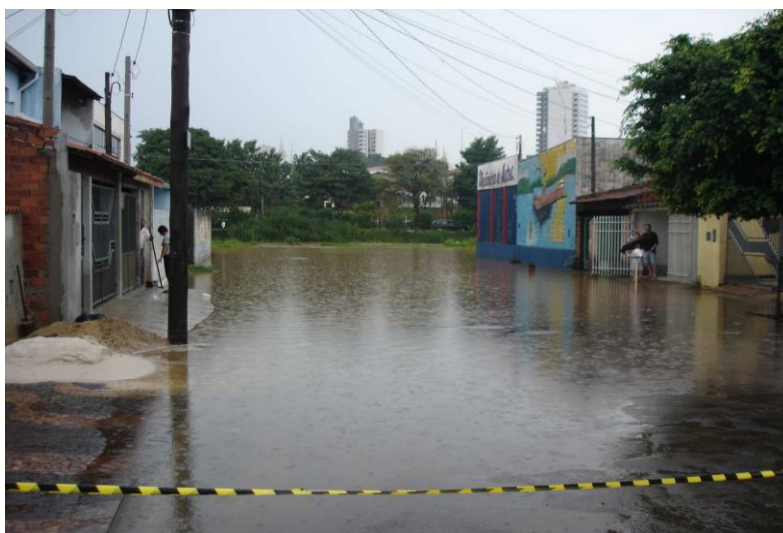
**Figura 25 - Inundação ocorrida em 24/03/2005 atingiu diversas ruas construídas na várzea do Ribeirão dos Toledos nas cercanias da zona central do município.**

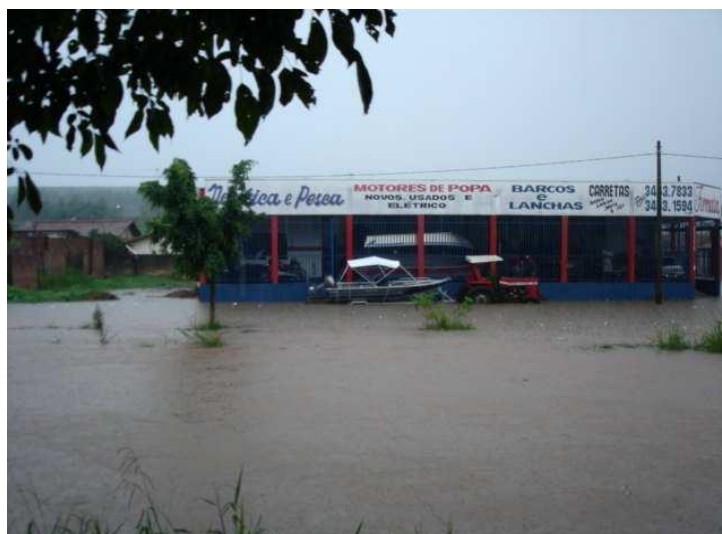
**Figura 26 - Águas do Ribeirão dos Toledos invadem instalação comercial na Avenida Corifeu de Azevedo, durante a inundação de 24/03/2005.**

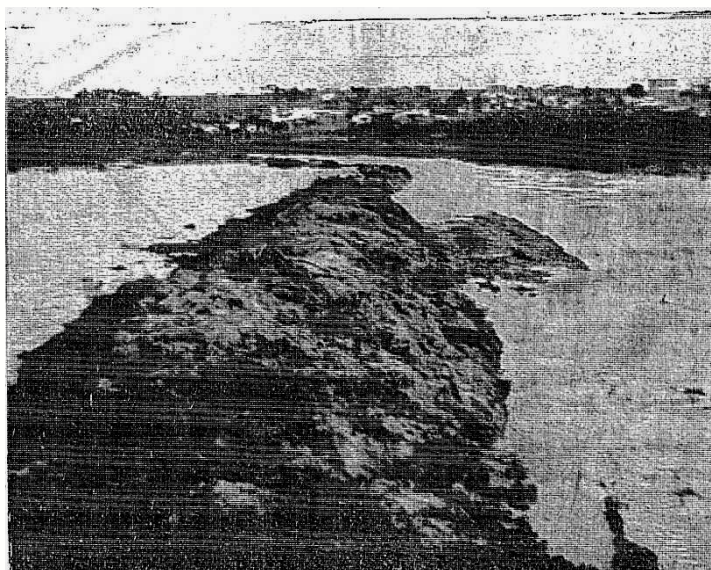
*"Neste episódio, a prefeitura havia empilhado montes de terra às margens do canal no final do ano anterior, prevendo que essa barreira atuaria como diques, evitando que as águas transpassassem tal limite (...), a força da corrente acabou por erodir o material, inutilizando essa obra."*

**Figura 27 - Diques rompidos pela ação das águas em maio de 1983 – Fonte Jornal d'Oeste – 30 de junho de 1984 (reprodução).**

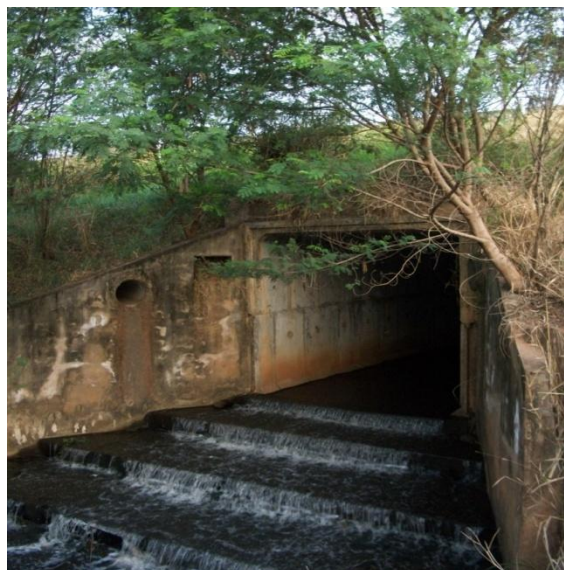
Para ilustrar este tipo de situação, apresentamos a foto a seguir, que mostra a estrutura de passagem Ponte Funda sob a pista de rodagem, onde se percebe claramente o estrangulamento que esta estrutura provoca ao fluxo do córrego. Em períodos de chuvas intensas, o estrangulamento no local provoca transbordamento do córrego.

**Figura 31 - Estrutura de Passagem Ponte Funda.**

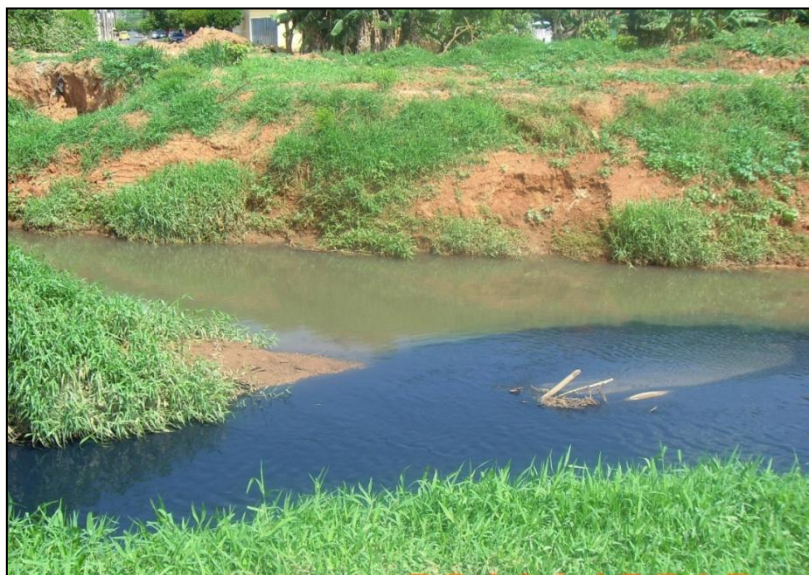
O Córrego Mollon que é afluente do Ribeirão dos Toledos recebe o lançamento de esgotos domésticos bruto, sem tratamento, que lhe confere cor variando entre marrom e cinza.

Na foto a seguir é apresentada a confluência entre estes dois córregos, onde pode-se ver o contraste entre as suas águas.

**Figura 32 - Junção dos Córregos Mollon (azul) e Giovanetti (marrom).**

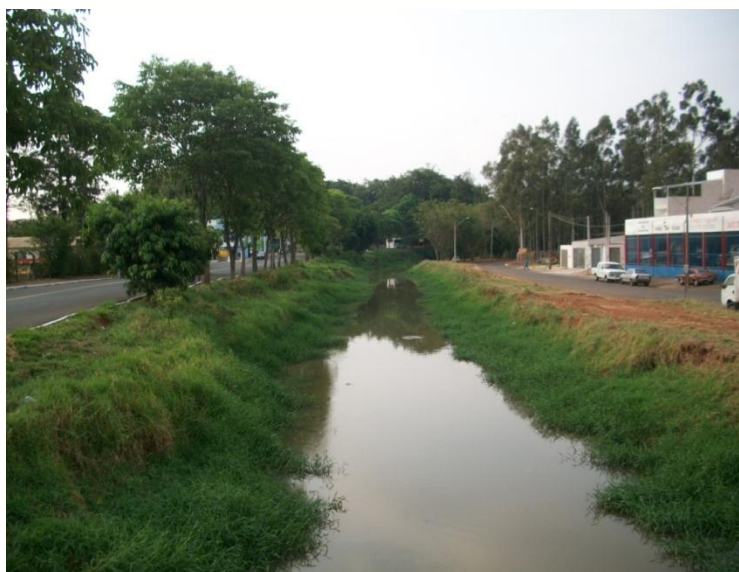
Por ocasião de uma visita técnica foi possível constatar, que em função do tratamento de parte dos esgotos do município, o trecho do Ribeirão dos Toledos até a ponte da FEPASA apresenta água com boas condições sanitárias tendo se observado inclusive a presença de grande quantidade de peixes pequenos. Este trecho é classificado segundo o CONAMA como de Classe 2 sendo que os demais trechos ainda são Classe 4. É importante salientar que este local é um dos locais sob risco de inundações.

**Figura 33 - Ribeirão do Toledos no Trecho de Classe 2.**

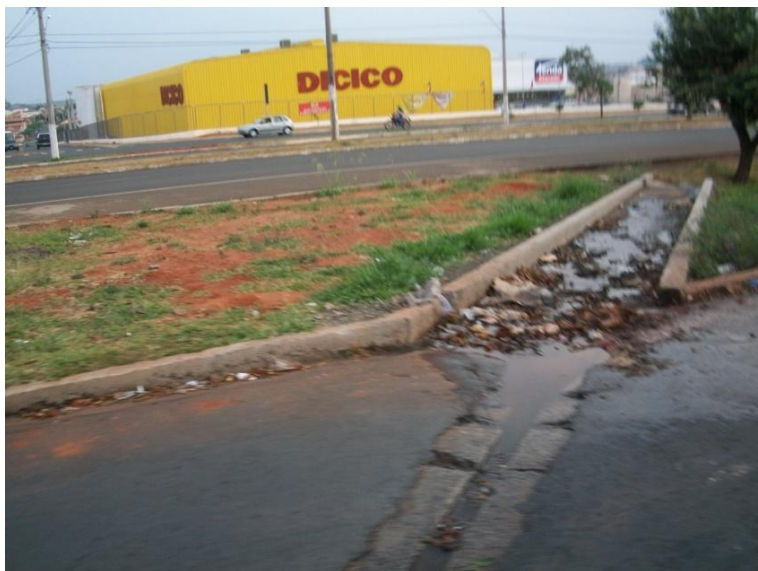
Conforme já relatado neste Plano, os resíduos sólidos provenientes principalmente de lixo domiciliar e de varrição de ruas são danosos à drenagem urbana, pois entopem bocas de lobo, o que contribui para a ocorrência de enchentes além de que são carreados para os corpos d'água por enxurradas durante as chuvas intensas.

**Figura 36 - Vista de Lixo Acumulado num Trecho de Drenagem Superficial.**

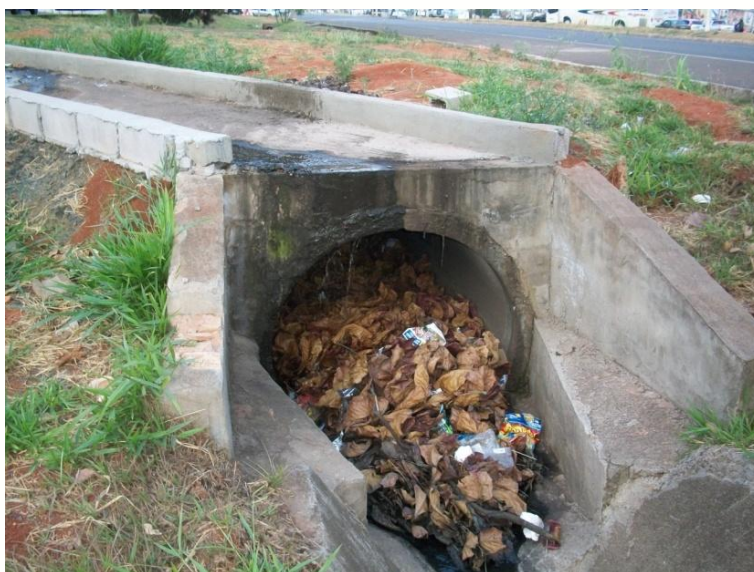
**Figura 37 - Vista da Presença de Folhas obstruindo a Entrada de uma Galeria de Águas Pluviais.**

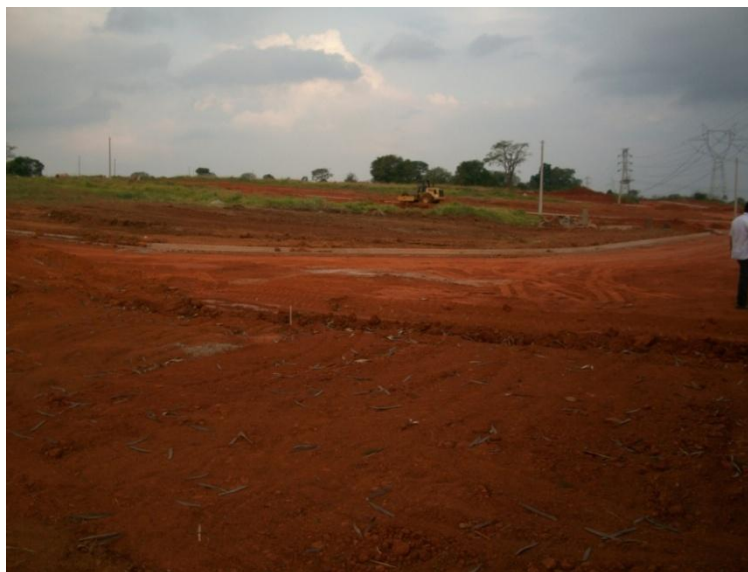
sem nenhum dispositivo de dissipação de energia. Pode-se também observar que o talude do loteamento foi executado de forma inadequada, podendo sofrer erosão, contribuindo para o assoreamento do córrego.

**Figura 39 - Vista Geral do Condomínio em Implantação.**

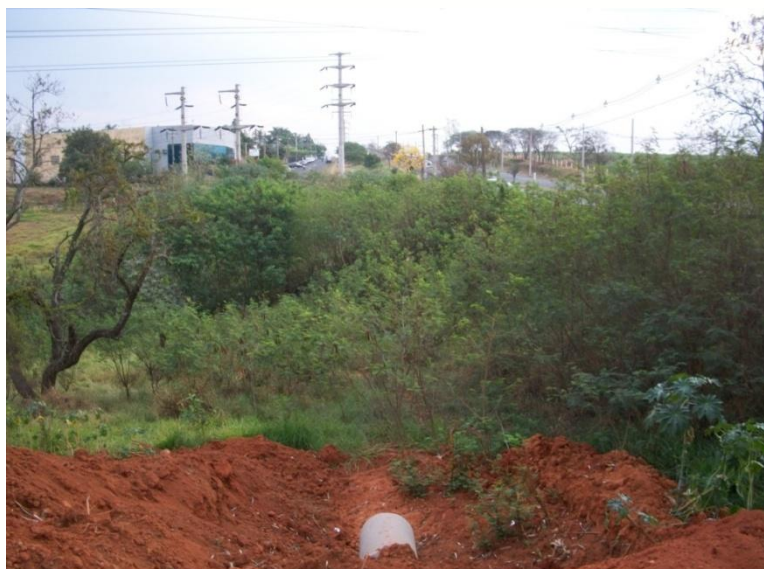
**Figura 40 - Vista Ponto de Descarga da Galeria.**

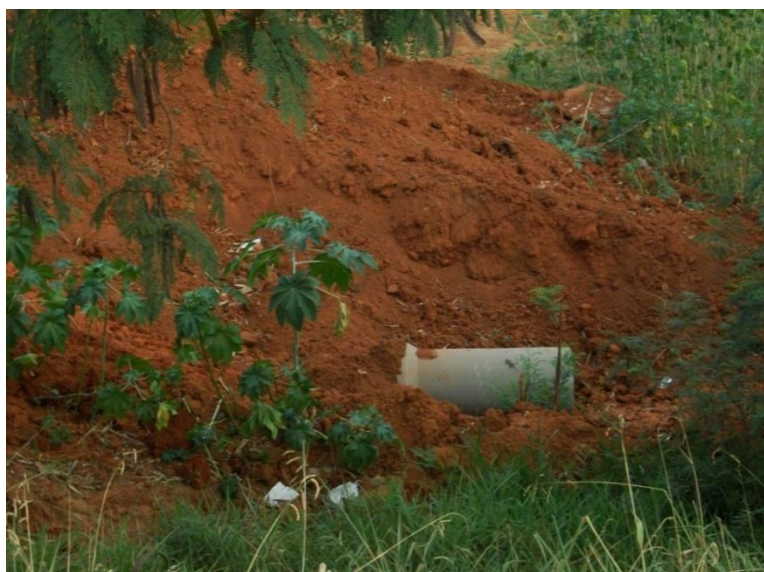
**Figura 41 - Vista das Condições Inadequadas de Execução do Talude.**

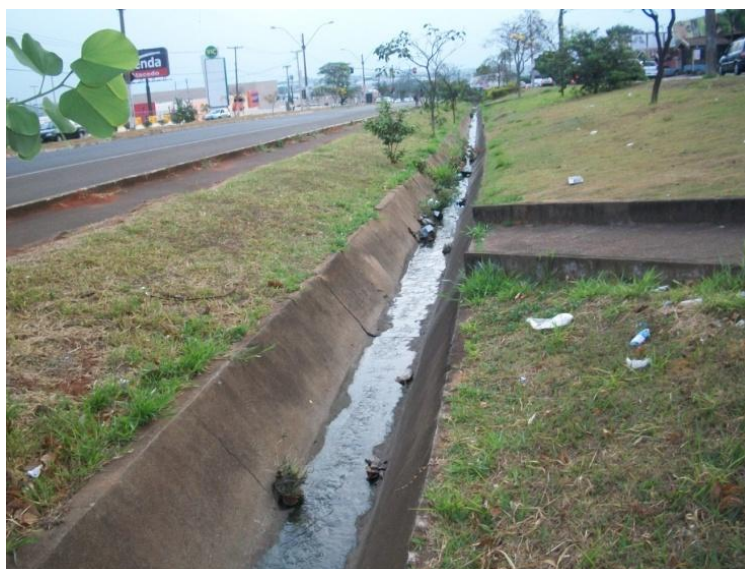
- Erosão na Avenida Santa Bárbara, em uma grande extensão do sistema de drenagem a céu aberto da avenida, denotando as más condições da drenagem local.

**Figura 42 - Vista Geral do Sistema de Drenagem Superficial na Avenida Santa Bárbara.**

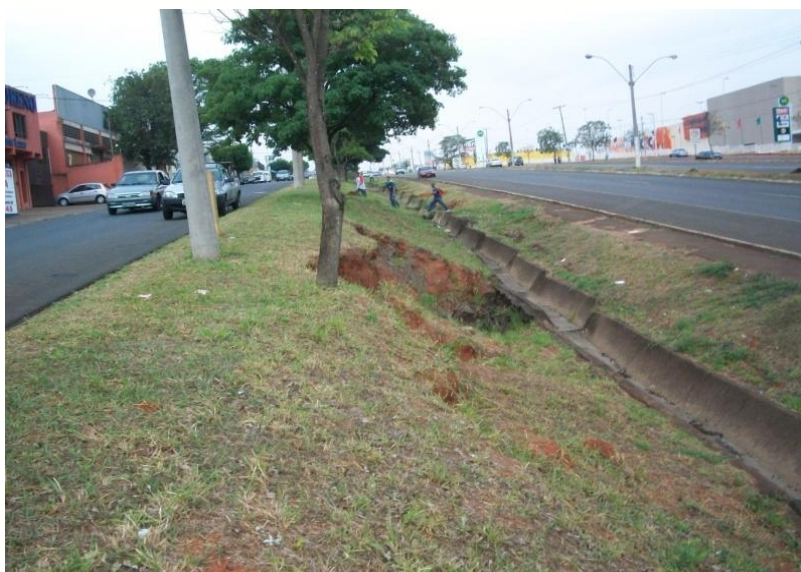
**Figura 43 - Vista de um dos Pontos de Erosão no Talude Junto à Drenagem Superficial.**

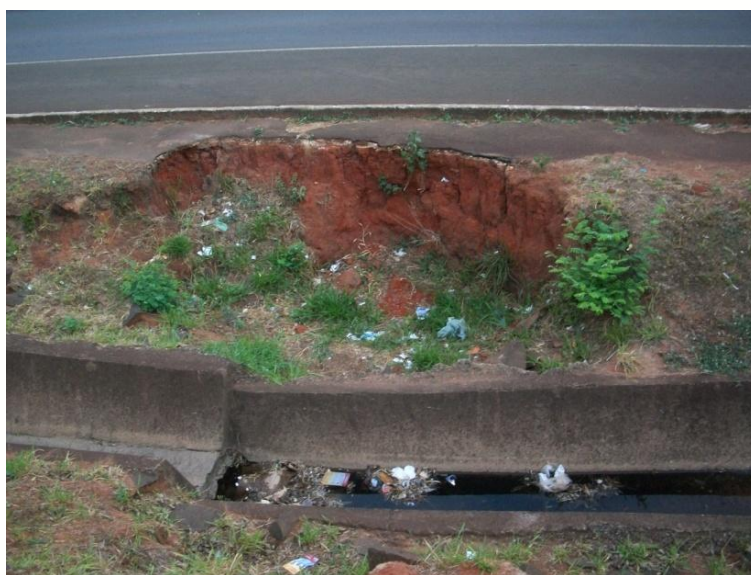
**Figura 44 - Vista da Erosão Quase Atingindo a Avenida Santa Bárbara.**

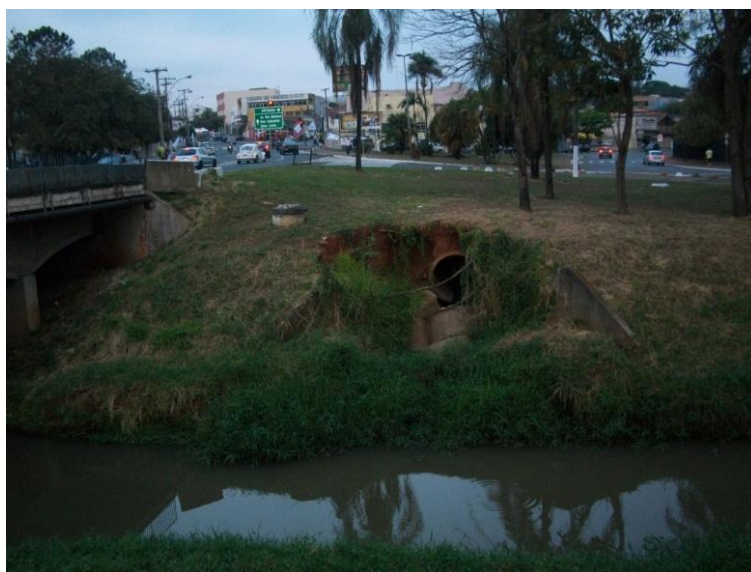
- Assoreamentos e Erosões nos Taludes do Ribeirão dos Toledos: a seguir são apresentadas algumas fotos onde se verificam locais de erosões de taludes no Ribeirão dos Toledos, que por sua vez, provocam assoreamento prejudicando o fluxo de água no ribeirão.

**Figura 45 - Erosão no Desemboque de uma Galeria de Águas Pluviais no Ribeirão dos Toledos.**

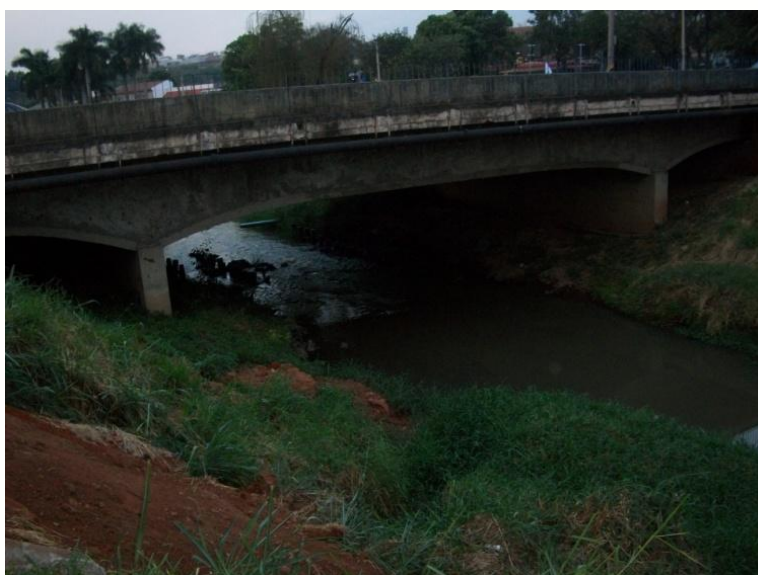
**Figura 46 - Vista de Talude que Sofreu Erosão, Avançado o Leito do Ribeirão dos Toledos.**

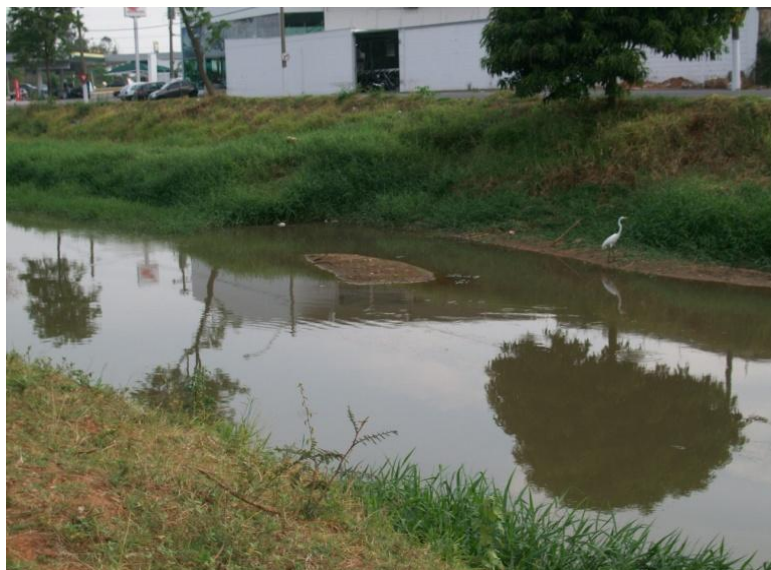
**Figura 47 - Vista de um Trecho Assoreado no Ribeirão dos Toledos.**
