## RELATÓRIO DE INSPEÇÃO SISTEMAS DE COMBATE A INCÊNDIO

Este relatório tem por finalidade apresentar os resultados da inspeção e testes nos sistemas de incêndio, realizados no CM Georgina - Santana de Parnaíba/SP, baseado em projeto técnico com a finalidade de obtenção de AVCB.

Este relatório tem por finalidade apresentar os resultados da inspeção e testes nos sistemas de incêndio, realizados no CM Maria Aparecida – Santana de Parnaíba/SP, baseado em projeto técnico com a finalidade de obtenção de AVCB.

Este relatório tem por finalidade apresentar os resultados da inspeção e testes nos sistemas de incêndio, realizados na **Escola C.M Norberto Reginaldo Rocha – Santana de Parnaíba - SP**, baseado em projeto técnico com a finalidade de obtenção de AVCB.

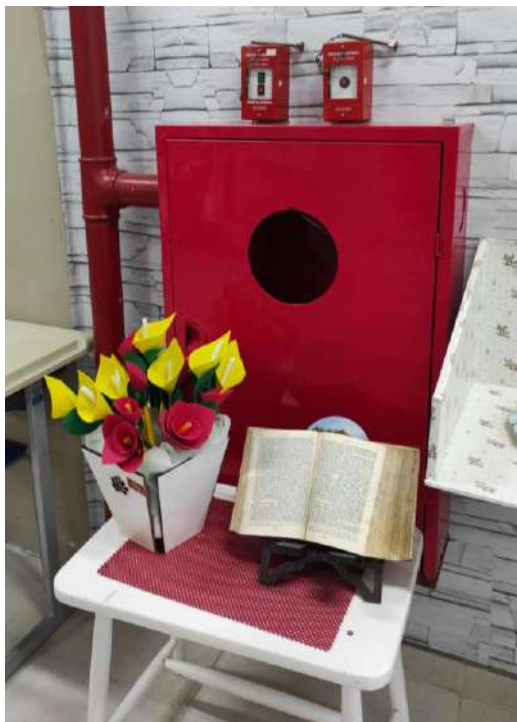
(2.3)

O acesso aos itens fixos de combate a incêndio deve permanecer desobstruído.

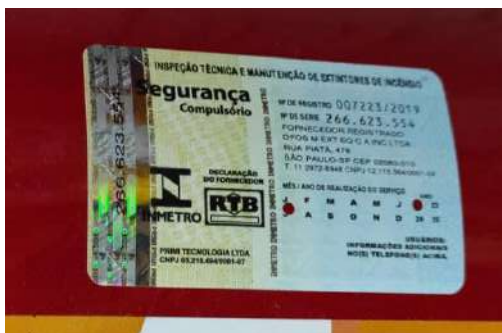
(5.2)

Deverá efetuar a manutenção de oito extintores, sendo quatro de pó químico seco e quatro de água, pois eles possuem selo de recarga INMETRO vencida em julho/2023.

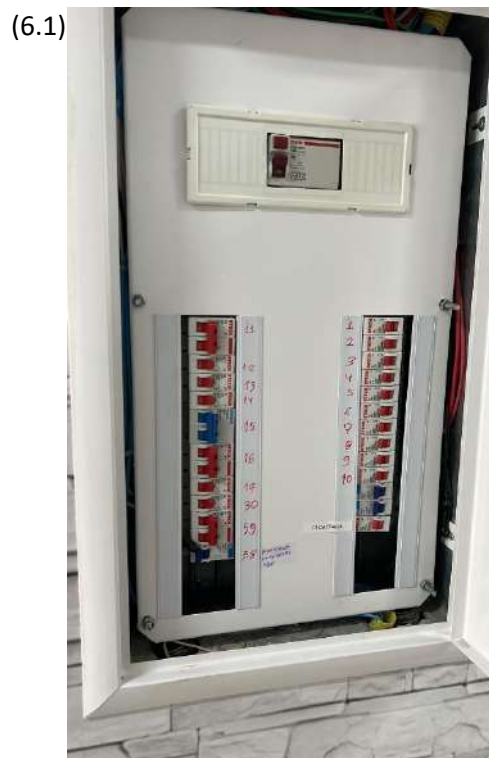
Todos os circuitos do quadro elétrico devem estar devidamente identificados. Deverá ser feita a proteção dos barramentos com uma placa de acrílico.

Totalizando 12 identificação de condutores e 1 metro de placa acrílica.

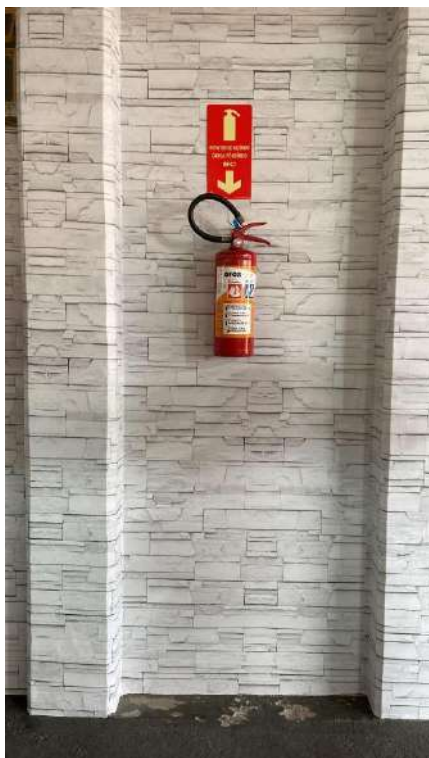
(10)

Os extintores de combate a incêndio existentes na edificação possuem selo de recarga INMETRO com indicação de validade até julho/2023.

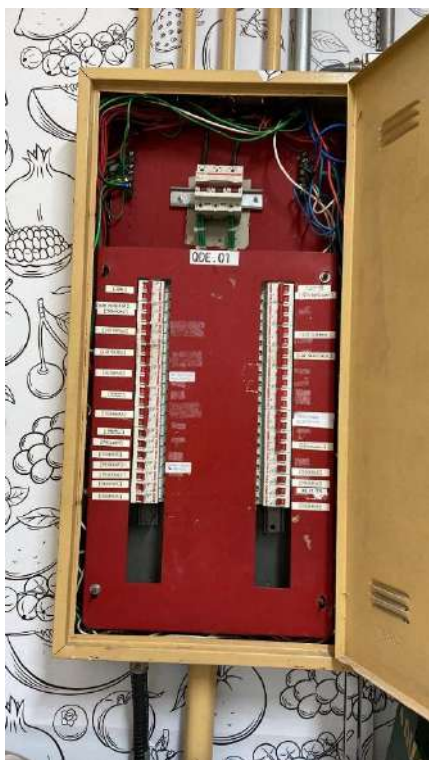
(11)

Todos os circuitos do quadro elétrico devem estar devidamente identificados.

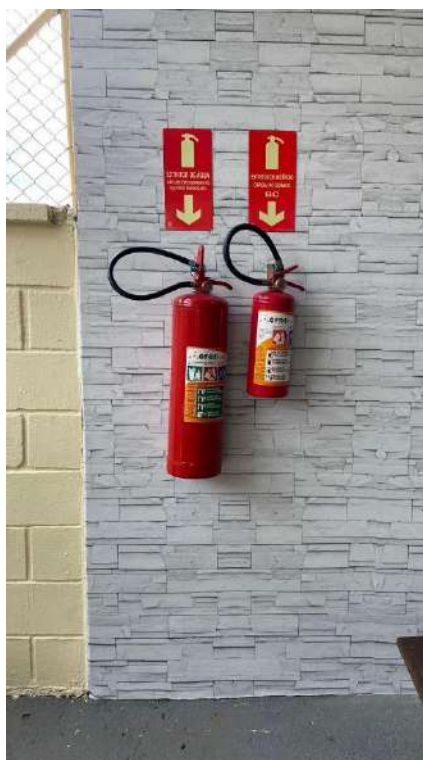
(17)

Os extintores de combate a incêndio existentes na edificação possuem selo de recarga INMETRO com indicação de validade até julho/2023.
