**DO DEPT. DE TRÂNSITO E TRANSPORTES**

**ASSUNTO: RELATÓRIO DE AVALIAÇÃO DE REQUISITOS TÉCNICOS PARA  
FINALIDADE DE CUMPRIMENTO DE EDITAL.**

Itu, 17 de dezembro de 2025.

Para o devido cumprimento do Edital do Pregão Eletrônico nº 63/2025, este departamento acompanhou, na presente data, a execução do ensaio destinado à avaliação do atendimento aos requisitos técnicos pela empresa licitante, em conformidade com o item 8 do Anexo I – Termo de Referência (Da Apresentação de Amostras e Demonstração dos Equipamentos) do referido edital.

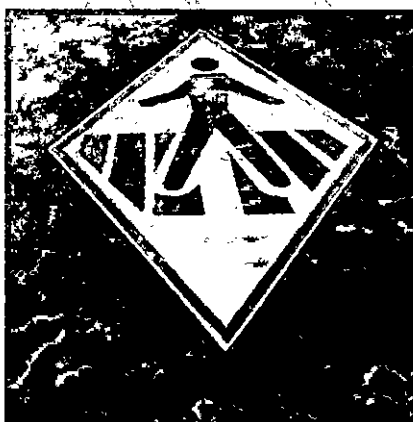
#### I ASPECTO DA AMOSTRA

FABRICANTE.....: Conline  
 COR.....: Amarela e Preto  
 QUANTIDADE INSPECIONADA.....: 01 Amostra  
 QUANTIDADE DE AMOSTRA.....: 01 Amostra  
 MATERIAL.....: Pictograma A32b (Travessia Sinalizada) Medidas: 3,50 m x 1,70 m  
 Cores: amarela e preta espessura 1,5mm com sobreposição de cores de 1,5mm  
 DATA/INSPEÇÃO.....: 19/11/2025 – Na Fabrica  
 LOTE.....: Não Consta  
 MARCA.....: Conline  
 METODOLOGIA APLICADA.....: Conforme Norma Técnica - **ABNT NBR 15741/2016**.
