| OBRA:<br>EMEF JERONYMO DE SOUZA<br>FILHO | | ENDEREÇO:<br>RUA DR. MIGUEL VIEIRA FERREIRA, Nº 315, PARQUE VERA CRUZ<br>TREMEMBÉ/SP | |
| ÁREA DO TERRENO:<br>4729,70m² | | DATA:<br>04/04/2025 | PROJETO:<br>DIAGRAMA UNIFILAR GERAL |
| | | | PRANCHA:<br>03 |

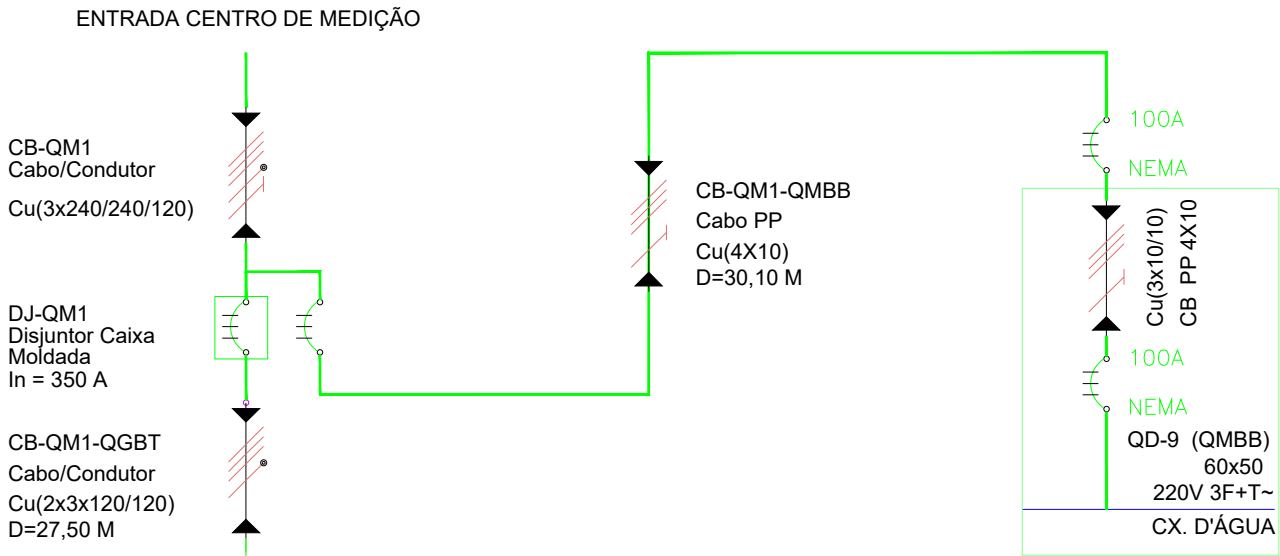
PLACA DE ADVERTÊNCIA NA PORTA DO QUADRO

1. Quando um disjuntor atua, desligando algum circuito ou a instalação inteira, a causa pode ser uma sobrecarga ou um curto-circuito. Desligamentos frequentes são sinal de sobrecarga. Por isso, NUNCA troque seus disjuntores por outros de maior corrente simplesmente. Como regra, a troca de um disjuntor por outro de maior corrente requer, antes, a troca dos fios e cabos elétricos, por outros de maior seção (bitola).

2. Da mesma forma, NUNCA desative ou remova a chave automática de proteção contra choques elétricos (dispositivo DR), mesmo em caso de desligamentos sem causa aparente. Se os desligamentos forem frequentes e, se as tentativas de religamento não tiverem êxito, isso significa, muito provavelmente, que a instalação elétrica apresenta anomalias internas, que só podem ser identificadas e corrigidas por profissionais qualificados.

A DESATIVAÇÃO OU REMOÇÃO DA PROTEÇÃO SIGNIFICA A ELIMINAÇÃO DE MEDIDA PROTETORA CONTRA CHOQUES ELÉTRICOS E RISCO DE VIDA PARA OS USUÁRIOS DA INSTALAÇÃO.
