## **MEMORIAL DESCRITIVO**

**OBJETO: SERVIÇOS DE MANUTENÇÃO E DE CONSERVAÇÃO DE COBERTURA E DRENAGEM PLUVIAL DO PRÉDIO DO CENTRO ESPORTIVO 2 DA ÁREA SUL, NAS DEPENDÊNCIAS DA FACULDADE DE CIÊNCIAS E TECNOLOGIA DA UNESP – CAMPUS DE PRESIDENTE PRUDENTE**

**FACULDADE DE CIÊNCIAS E TECNOLOGIA  
UNIVERSIDADE ESTADUAL PAULISTA "JÚLIO DE MESQUITA FILHO"  
CAMPUS DE PRESIDENTE PRUDENTE**

**OUTUBRO/2026**

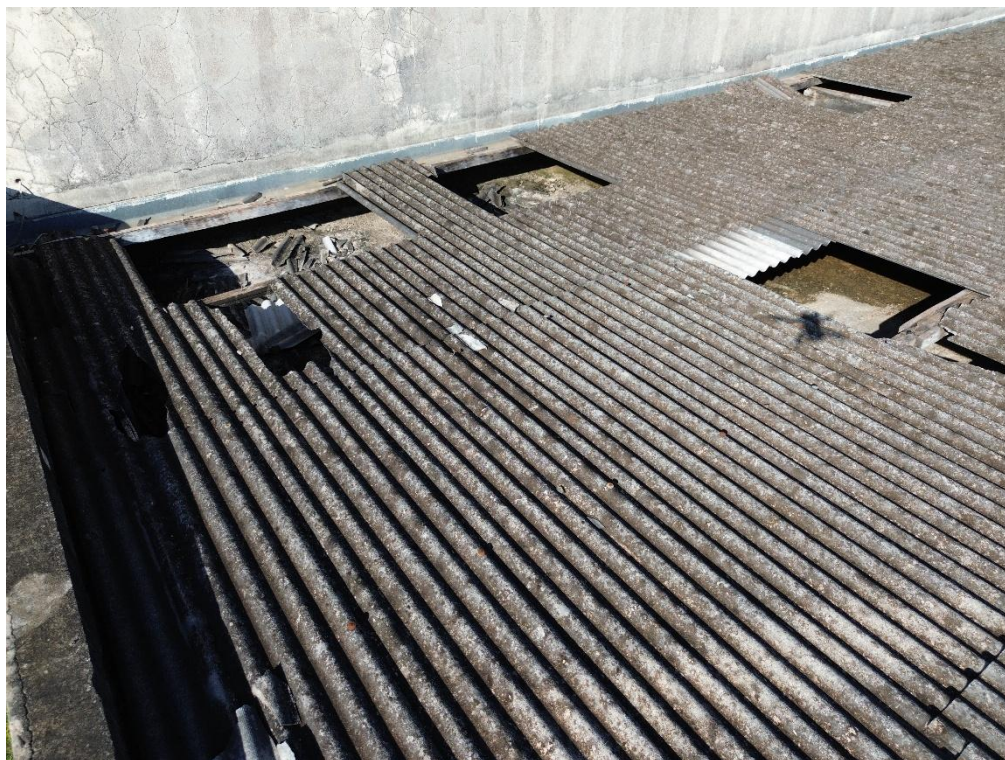
Foram identificados diversos problemas na cobertura da varanda: telhas quebradas, telhas soltas e estrutura de madeira deteriorada, o que tem ocasionado goteiras e infiltrações na laje abaixo da cobertura e no interior do prédio. Constatou-se também que as calhas metálicas se encontram, oxidadas e com perda de estanqueidade, comprometendo o adequado escoamento das águas pluviais. O reboco próximo às calhas apresenta deslocamento e degradação superficial, decorrentes da umidade constante e da ação do tempo.

Imagem – Perspectiva do telhado do Centro Esportivo 2 com detalhes das telhas quebradas

Após a devida limpeza, todas as telhas de fibrocimento da cobertura deverão ser inspecionadas, e as que apresentarem danos (previstas neste memorial e as adicionais necessárias), deverão ser cuidadosamente retiradas e transportadas até o térreo com o eventual uso de cordas. Em seguida, deverá ser feita a verificação

Após a verificação e adequação das estruturas do telhado, as telhas de fibrocimento onduladas de espessura mínima de 6 mm com comprimento conforme modulação existente do telhado, deverão ser instaladas com uma sobreposição mínima de 15 cm no sentido longitudinal, através da fixação com parafusos galvanizados e arruelas de vedação no topo das ondas e seguindo as demais recomendações das normas técnicas vigentes, garantindo assim, a estanqueidade do sistema da cobertura.

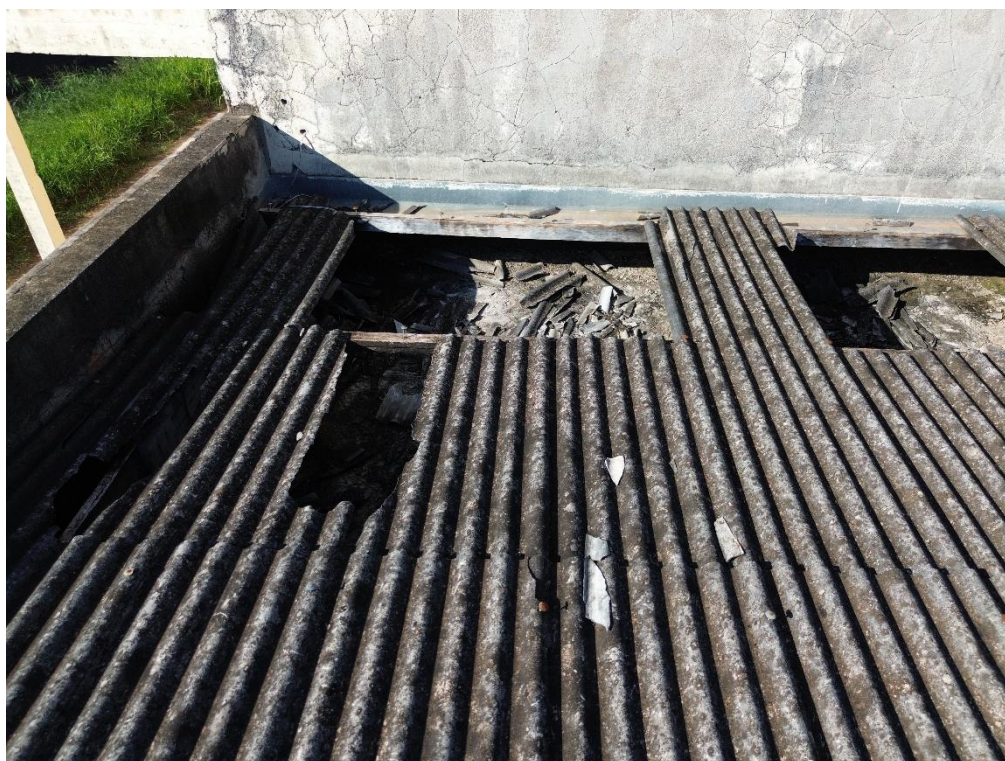
Imagem – Perspectiva do telhado do Centro Esportivo 2

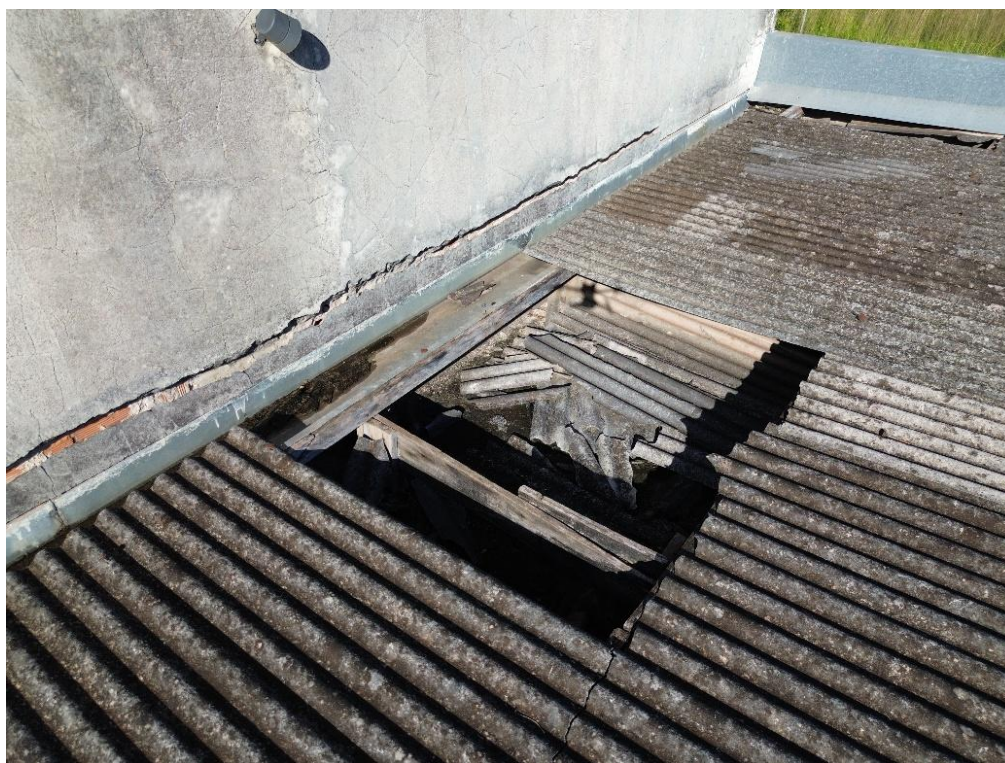
Imagem – Detalhe da calha e reboco do Centro Esportivo 2

Após a substituição completa das telhas danificadas e madeiramento deteriorado, serão instalados os contrarrufos com o topo embutido no reboco, com recobrimento mínimo de 2,00 centímetros do topo, e base sobrepondo a lateral da calha. É de responsabilidade da Contratada garantir que o chapisco e a argamassa que serão utilizados nos serviços não tenham cal (óxido de cálcio) em sua composição, a fim de preservar a nova calha.

O revestimento de parede que embutiu o contrarrufado deverá receber selador para que seja feita a pintura com duas demãos de tinta acrílica, garantindo acabamento homogêneo e cobertura uniforme. A camada final do revestimento deverá manter a espessura do revestimento existente. Cabe à Contratada o fornecimento e aplicação de tinta acrílica na cor correspondente ao padrão existente no prédio do Centro Esportivo 2, assegurando a identidade visual da edificação.

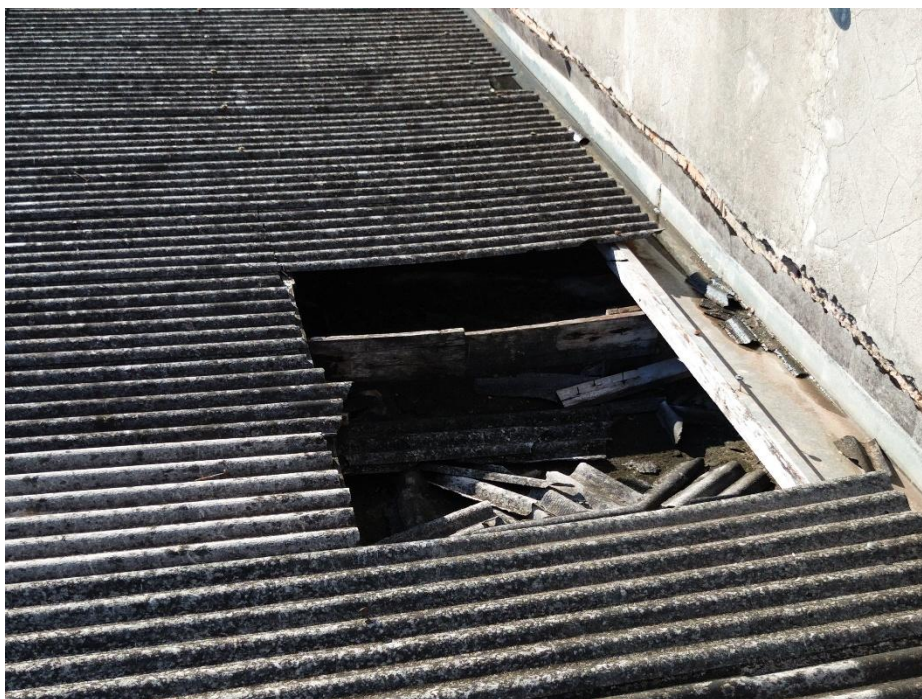
Imagem – Detalhe da calha e reboco do Centro Esportivo 2
