## RELATÓRIO TÉCNICO n°13

**Assunto:** Avaliação Preliminar – Sistema de Saneamento e Possibilidade de Novo Reservatório

**Local:** Município Atalaia do Norte /AM

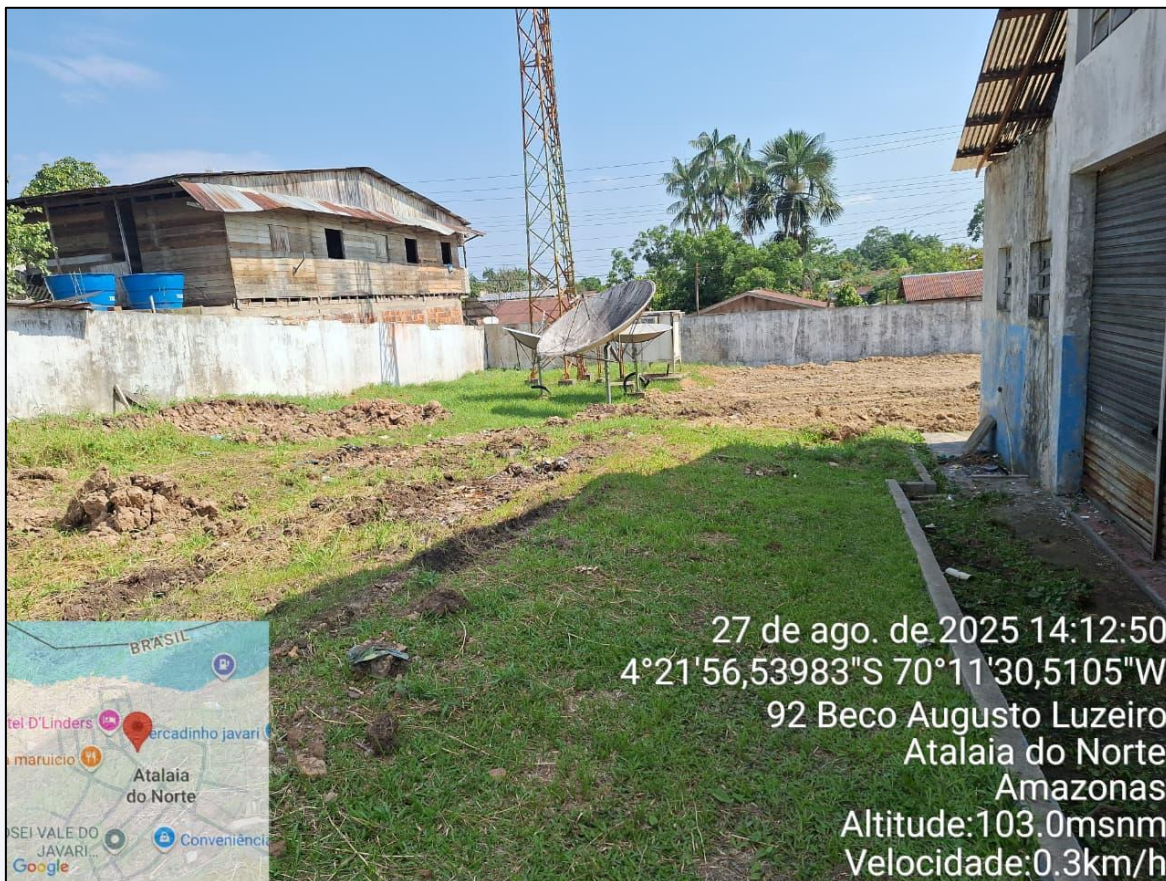
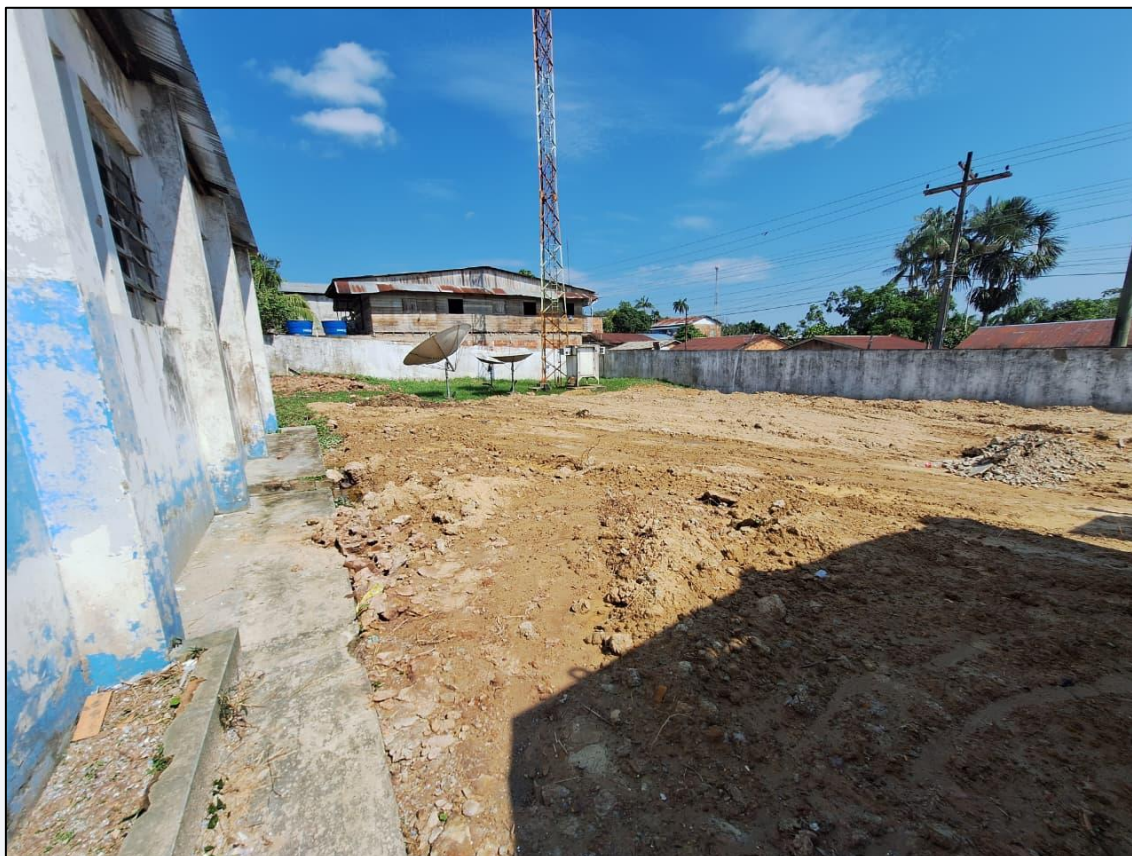
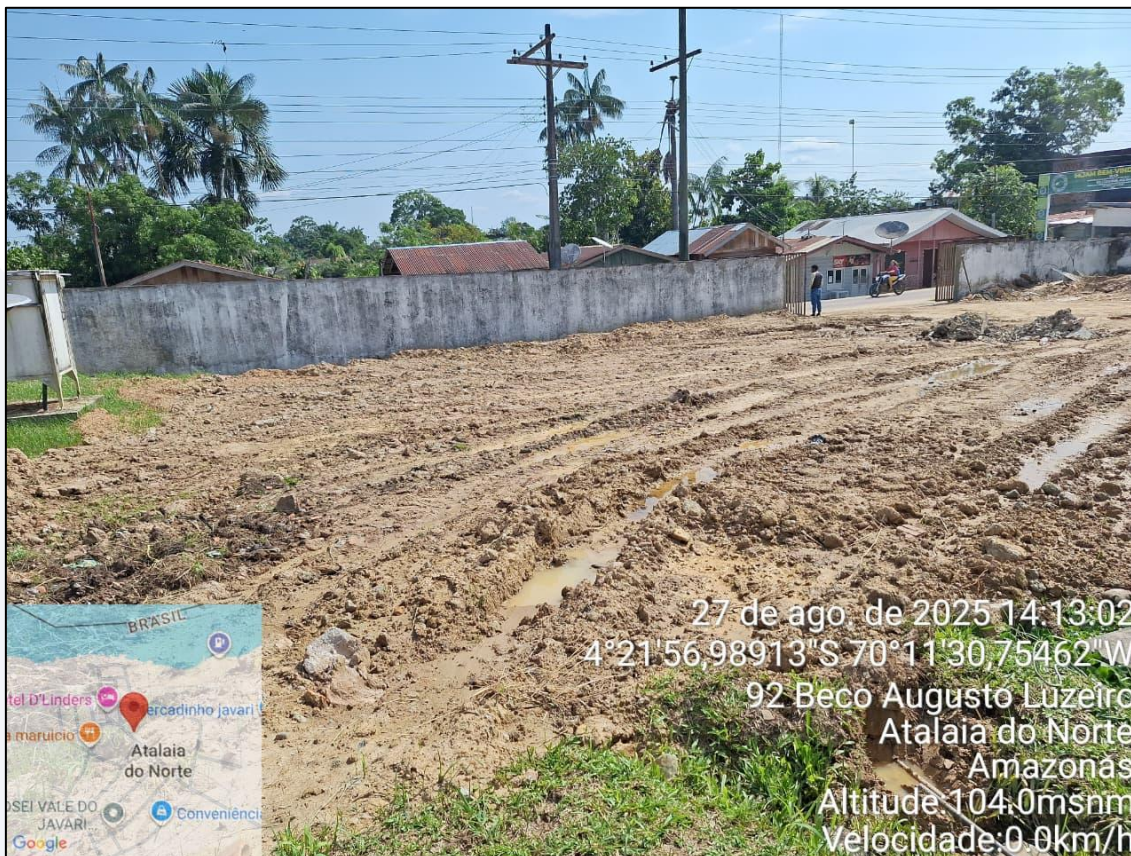
### Opção 1 – Terreno 1

- Local de fácil acesso.
- Propriedade da Prefeitura.
- Localizado em área central e em ponto elevado da cidade.
- Dimensão ampla, favorável para estudo de implantação.

Figura 2-Terreno 01 a

Figura 3-Terreno 01 b

Figura 4-Terreno 01 c

Figura 5-Terreno 01 d

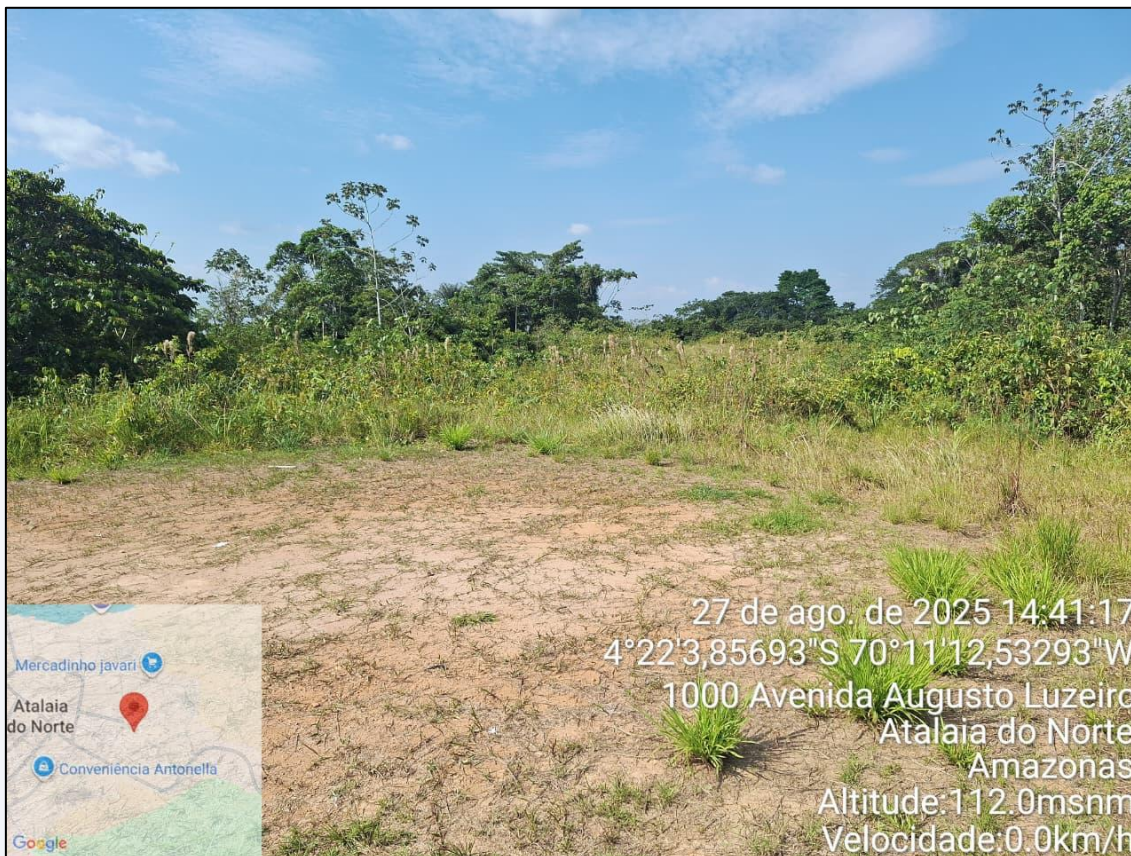
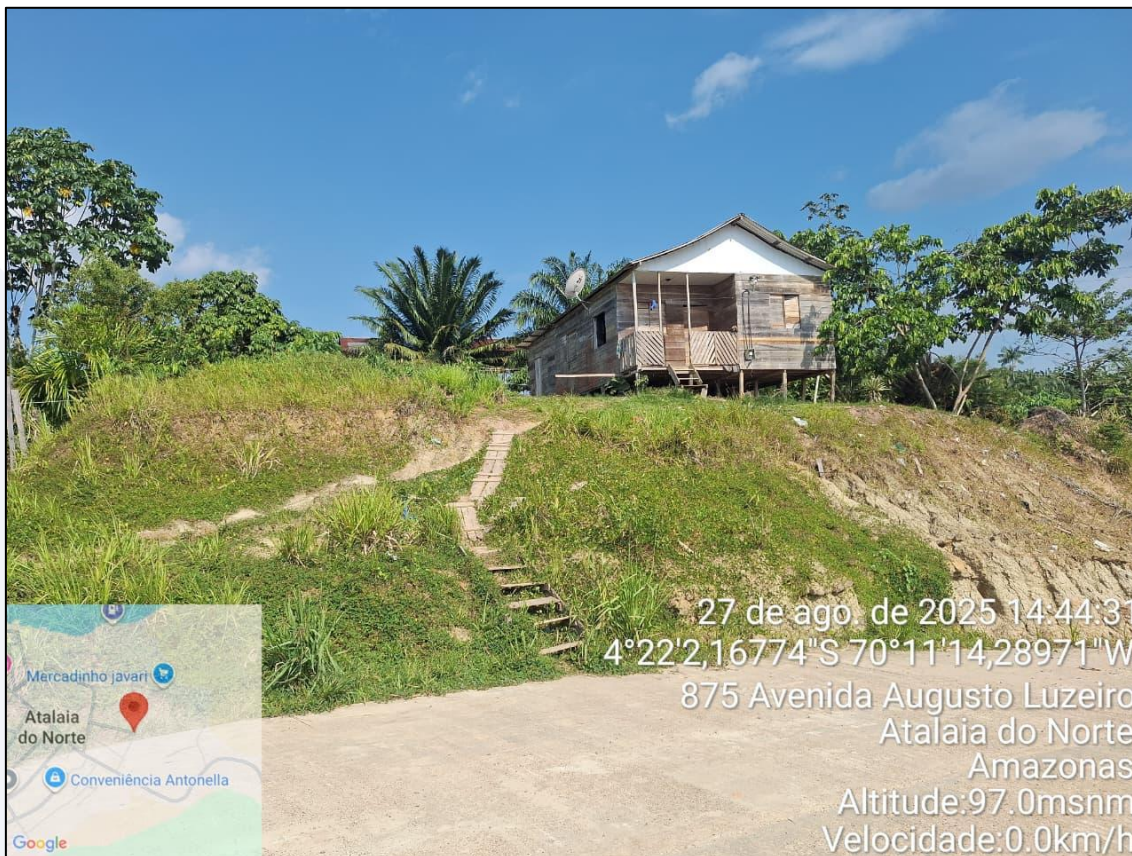
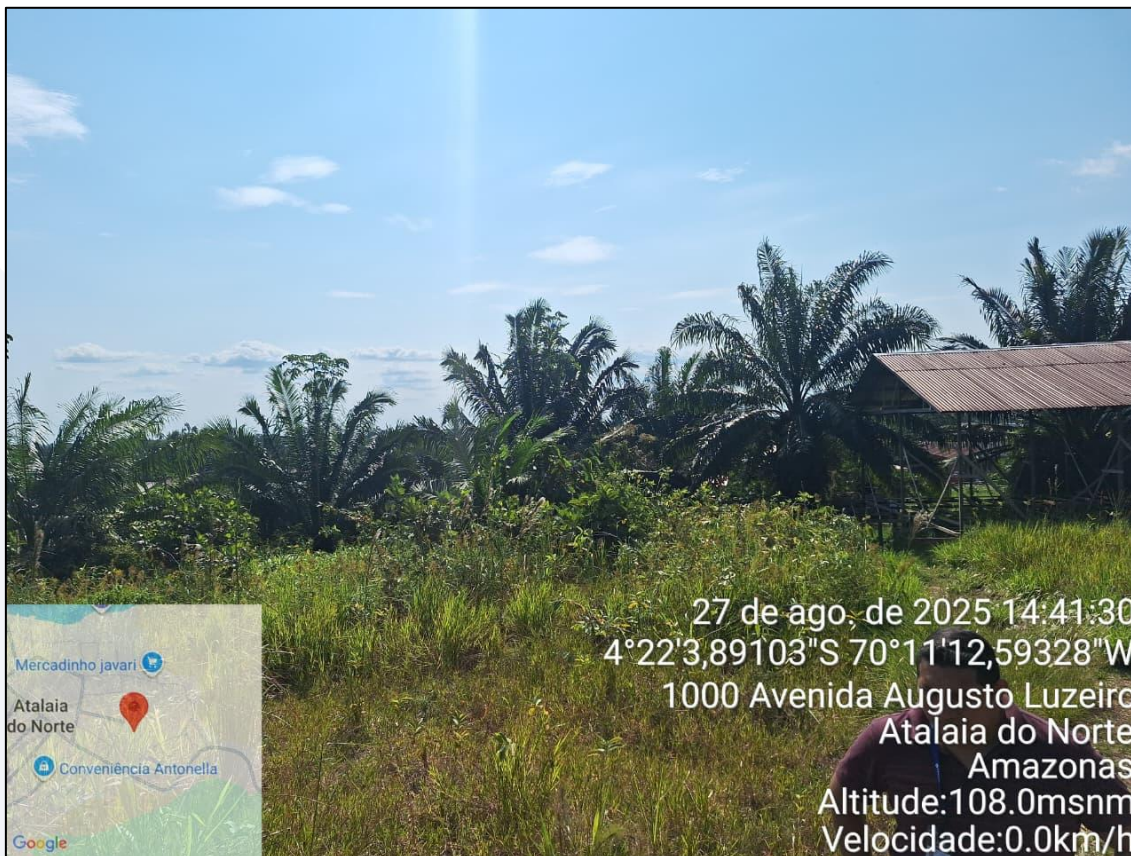
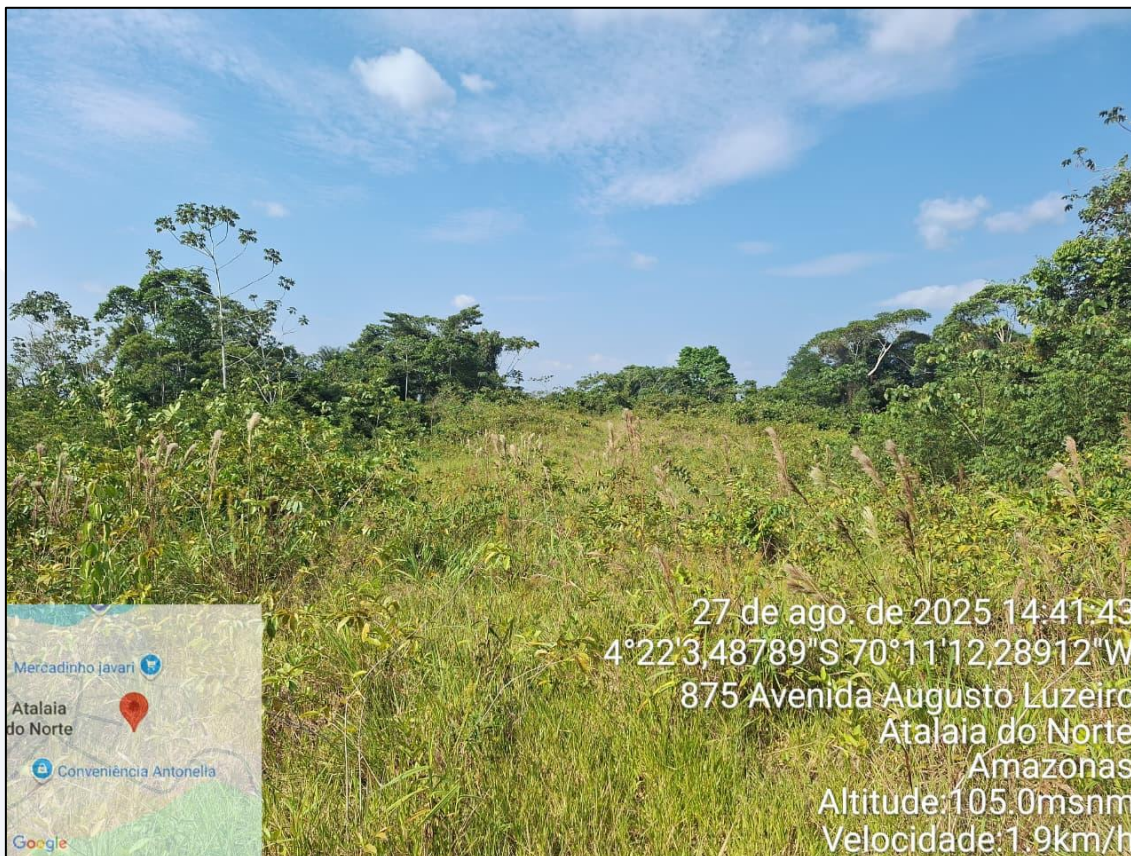
### Opção 2 – Terreno 2

- Local de fácil acesso.
- Propriedade da Prefeitura.
- Ponto ainda mais elevado que o Terreno 1.

- Extensas dimensões, inicialmente destinado à construção de uma escola de tempo integral.
- Localidade atualmente com deficiência de abastecimento de água.

Figura 6-Terreno 02 a

Figura 7-Terreno 02 b

Figura 8-Terreno 02 c

Figura 9-Terreno 02 d

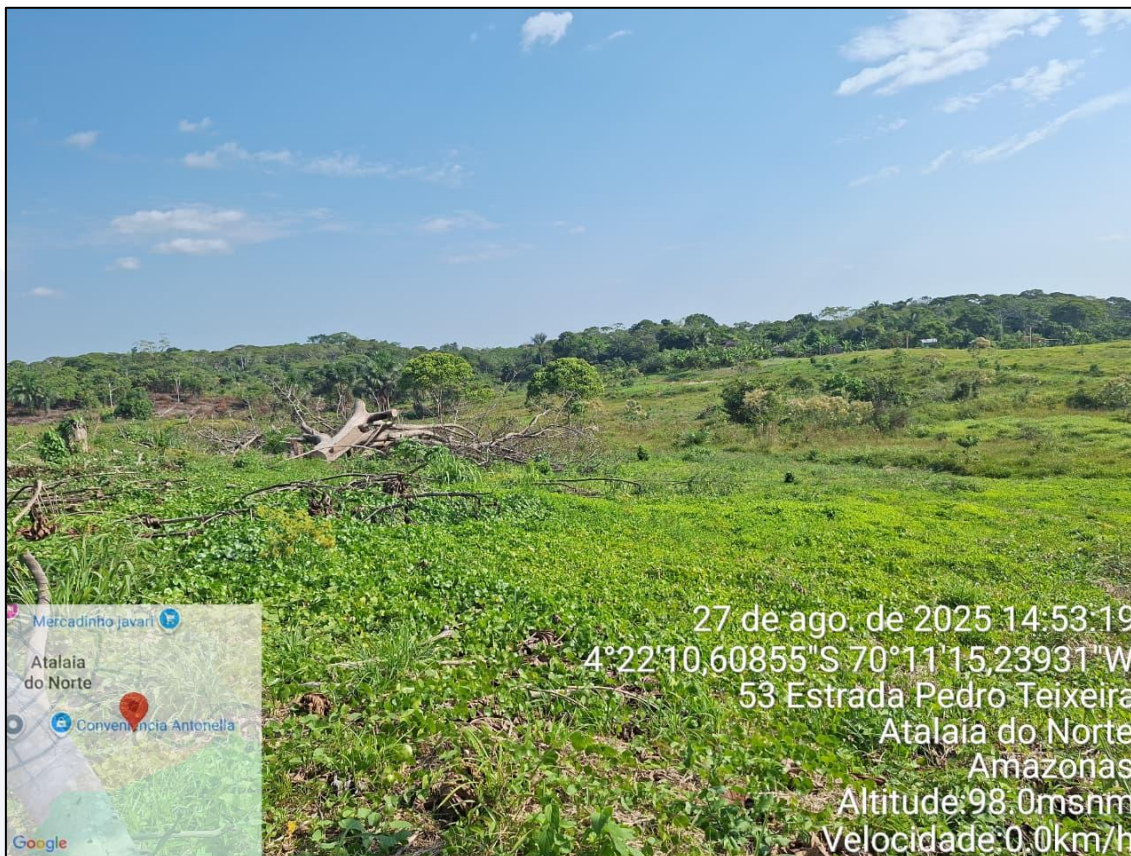
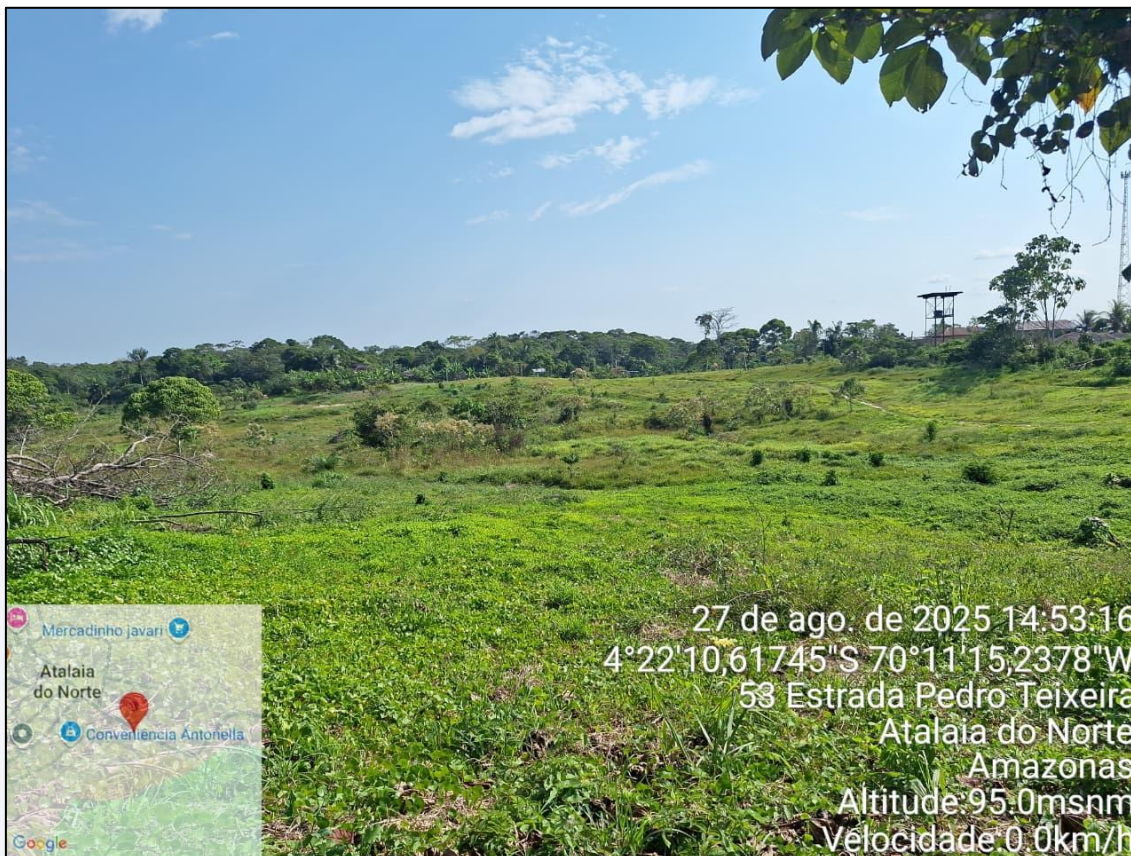
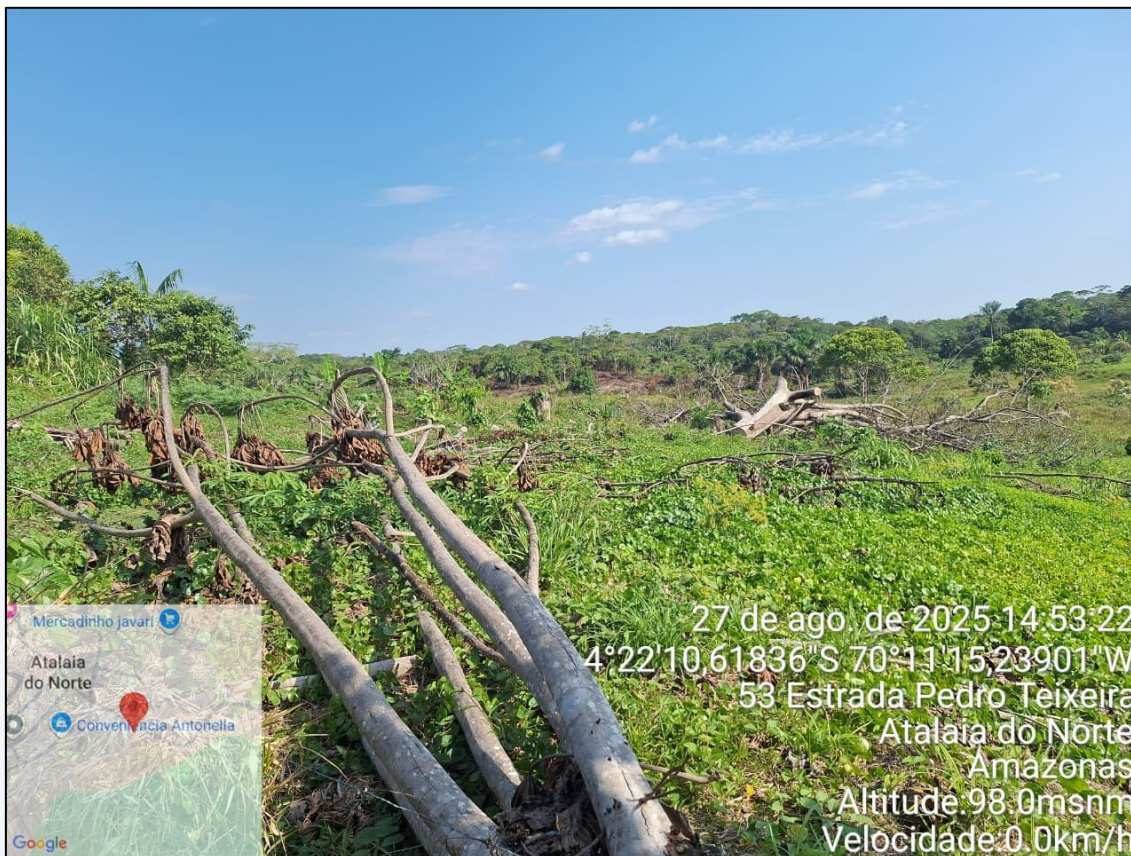
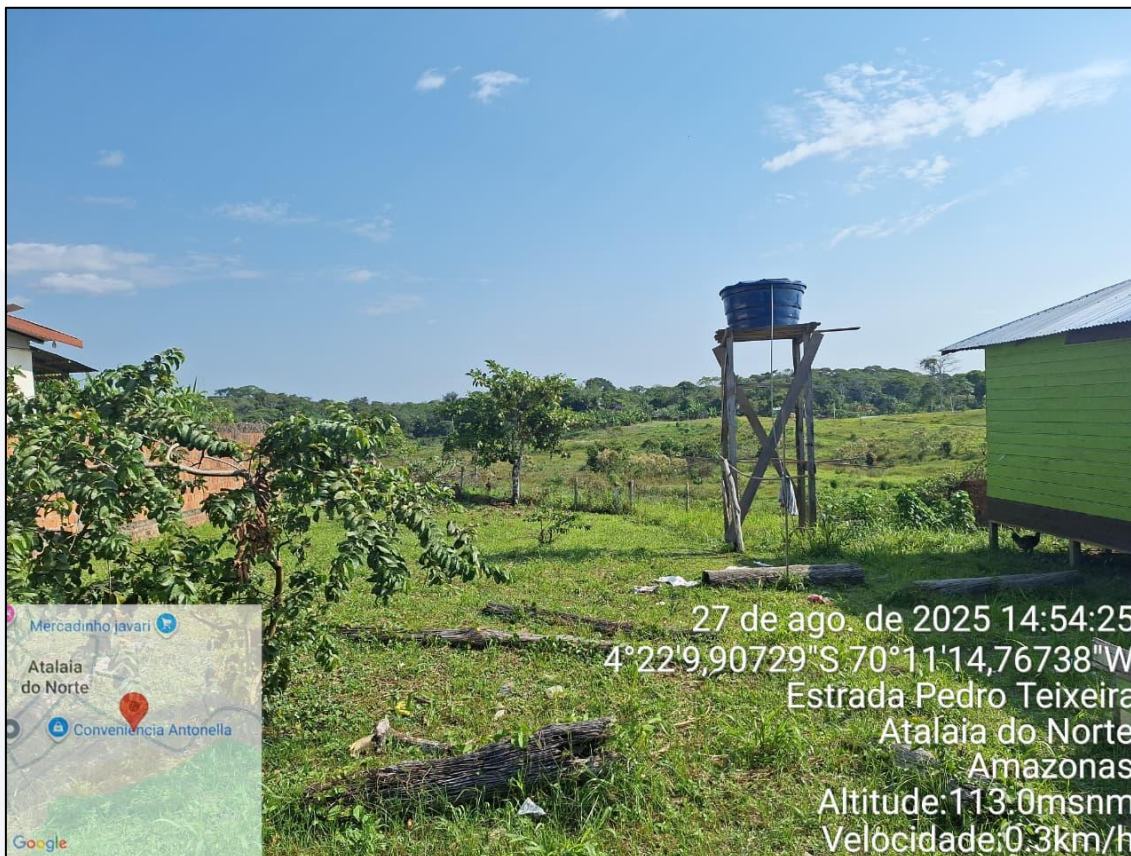
### **Opção 3 – Terreno 3**

- Local de fácil acesso.
- Propriedade da Prefeitura.
- Destinado a projeto de desenvolvimento urbano (novo bairro), com previsão de ginásio esportivo, hospital e conjunto habitacional.
- Não tão elevado quanto o Terreno 2, mas ainda em posição estratégica.

Figura 10-Terreno 03 a

Figura 11-Terreno 03 b

Figura 12-Terreno 03 c

Figura 13-Terreno 03 d
