RELATÓRIO TÉCNICO n°13

Assunto: Avaliação Preliminar – Sistema de Saneamento e Possibilidade de Novo Reservatório

Local: Município Atalaia do Norte /AM

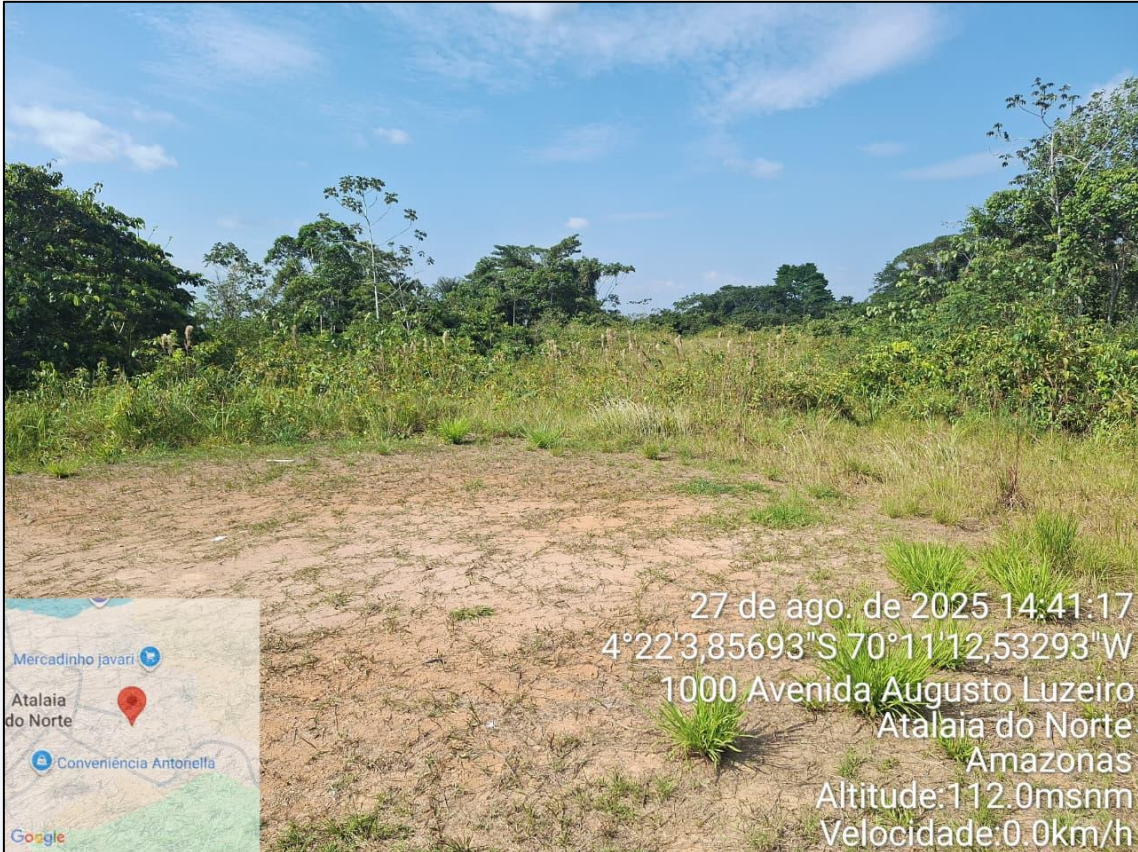
Figura 6-Terreno 02 a

- Local de fácil acesso.
- Propriedade da Prefeitura.
- Ponto ainda mais elevado que o Terreno 1.

- Extensas dimensões, inicialmente destinado à construção de uma escola de tempo integral.
- Localidade atualmente com deficiência de abastecimento de água.
