**PROJETO EXECUTIVO DE RESTAURAÇÃO**  
**DA RODOVIA MT-170**

**Rodovia** : MT – 170  
**Trecho** : Trecho Urbano de Lambari D'Oeste  
**Extensão** : 2,48 km  
**Cód. S.R.E.:** 170EMT0040 / 170EMT0035E / 170EMT0035D / 170EEMT0030  
**Município** : Lambari D'Oeste/MT

**VOLUME 3A – ESTUDOS GEOTÉCNICOS**

**Contratante** : SINFRA – Secretaria de Estado de Infraestrutura e Logística  
**Contratada** : CONSÓRCIO SUPERVISOR RODOVIÁRIO MT  
**Contrato N°** : 006/2023  
**O.S N°** : 092/2005  
**Objeto** : Projeto Executivo de Restauração.

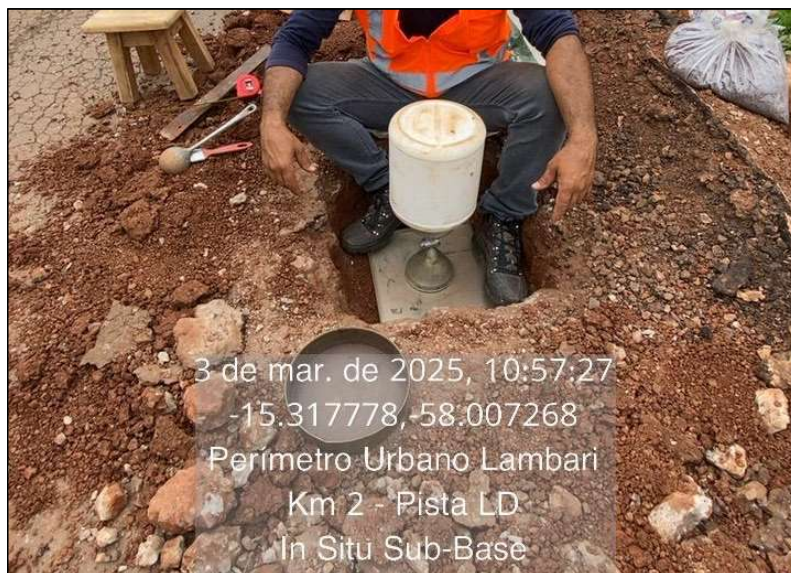
Figura 15 - Execução do ensaio de umidade e densidade in situ.

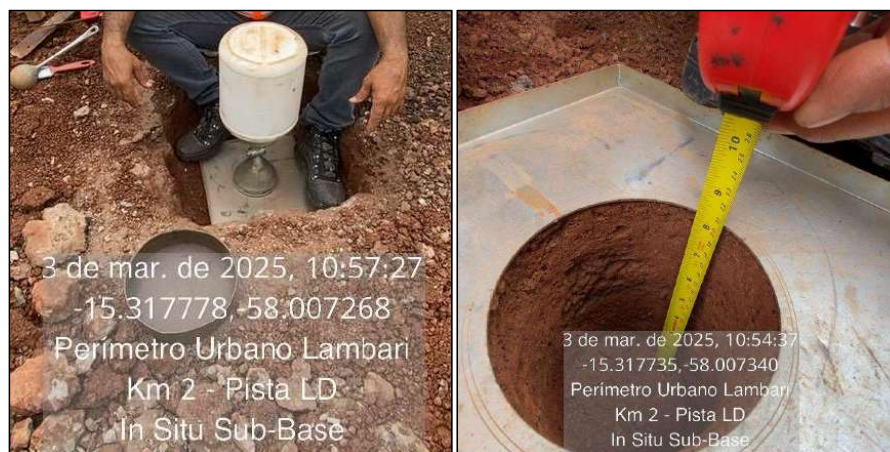
O grau de compactação das amostras foi determinado a partir do ensaio de densidade in situ, seguindo a metodologia do frasco de areia. Este procedimento é realizado a fim de comparar a amostra de solo com a compactada em laboratório sob parâmetros ideais. Os resultados de umidade e densidade in situ podem ser vislumbrados no arquivo denominado “Anexo – Umidade e Densidade in Situ”.

Figura 18 - Ensaio de Densidade In-Situ

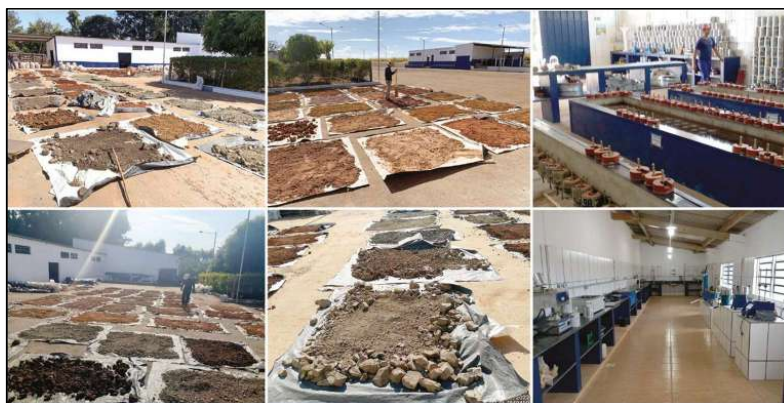
Após a etapa de realização dos Poços de Inspeção, todas as amostras constituintes das camadas do pavimento e do solo de fundação foram coletadas, devidamente acondicionadas e encaminhadas para o laboratório de solos, para a realização de ensaios de caracterizações físicas e mecânicas.

**Figura 19 - Registro Fotográfico de Ensaios Laboratoriais no CETEC I**

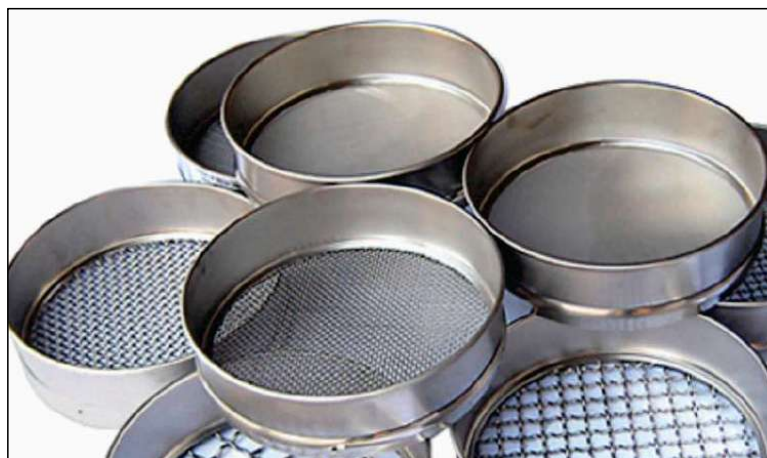
**Figura 21 - Peneiras para Ensaio de Granulometria**

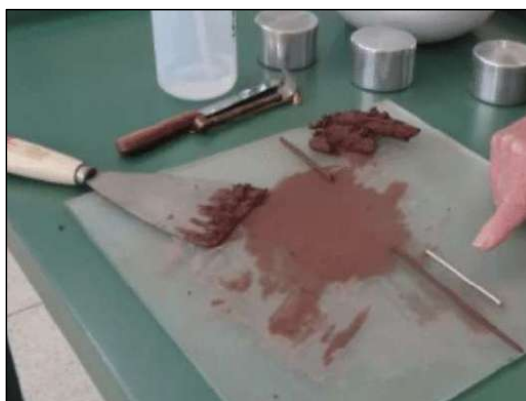
Para a execução do ensaio, necessita-se de apenas uma placa de vidro com uma face esmerilhada e um cilindro padrão com 2 mm de diâmetro. O ensaio inicia-se rolando, sobre a face esmerilhada da placa, uma amostra de solo com um teor de umidade inicial próximo do limite de liquidez. O ensaio é interrompido até que, essas duas condições sejam, simultaneamente, alcançadas: o rolo de solo tenha um diâmetro igual ao do cilindro comparador e o aparecimento de fissuras (início da fragmentação). Desse modo, o teor de umidade correspondente a esta condição, representa o Limite de Plasticidade do solo.

Figura 26 - Ensaio de Limite de Plasticidade

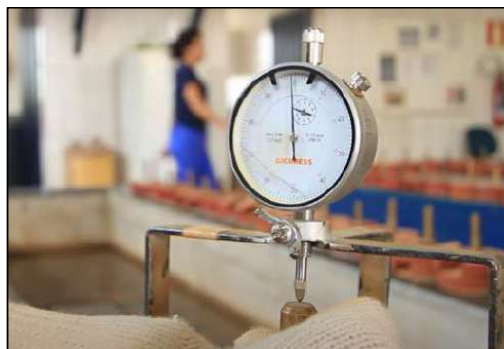
É processado a partir do ensaio de compactação, com a imersão da amostra compactada – dentro do cilindro de moldagem – previamente carregada com sobrecargas estáticas dispostas à superfície, externando magnitudes que tendem a representar o peso de um pavimento sobreposto. Esse corpo de prova carregado é imerso em um tanque d'água por quatro dias e o objetivo maior é de se avaliar as propriedades expansivas dos solos por saturação, procedimento avaliado através da variação altimétrica vertical externada pelo corpo de prova com a absorção de umidade; para o efeito, emprega-se um extensômetro mecânico.

Figura 29 - Extensômetro
