Nº DE contrato: 46/00087/17/01 - OS: 46/000110/21 - Código FDE: 109126

FOLHA  
1/11Prédio Amélia dos Anjos de Oliveira – Rua Novo Hamburgo 55 – JD Vista Alegre  
Embu Das Artes – Taboão da SerraREV.  
01

O relatório com resultados é apresentado em forma de seções geológicas-geotécnicas, indicando as características dos solos perfurados e as posições dos níveis de água encontrados. Os furos resultaram em **03 pontos de sondagem, totalizando 76,35 m (setenta e seis metros e trinta e cinco centímetros)** mais para o momento, colocamos ao inteiro dispor de V.Sas., para os esclarecimentos que se façam necessários e subscrevemo-nos,

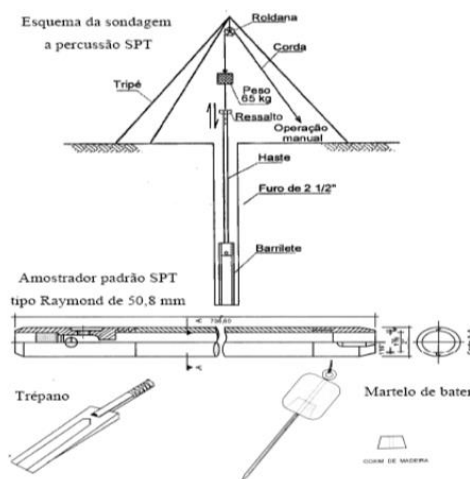
Figura 01 – metodologia para execução de sondagem S.P.T. (Standard Penetration Test).

A sondagem a percussão é o método para a investigação de solo em que a perfuração é feita através de trado ou de lavagem, sendo utilizada para a obtenção de amostras de solo, medida de índice de resistência à penetração e execução de ensaios, conforme mostra a figura abaixo.

O ensaio S.P.T. (Standard Penetration Test), consiste na cravação do Amostrador, por um peso de 65 kg caindo de uma altura de 75 cm sobre a composição de hastes. A cada 15 cm anota-se o número de golpes necessários para a cravação de Amostrador de 45 cm no terreno em três etapas de 15 cm. Os resultados são apresentados em gráfico numericamente e consistem na soma do número de golpes necessários para cravação dos primeiros 30 cm e dos 30 cm finais.

Após cada rotina de cravação do Amostrador é retirada e obtida uma amostra amolgada do solo que é classificada segundo suas características, física, química, minerais, consistência, cor, etc.
