CENTRO DE SAUDE ESCOLA GERALDO DE PAULA SOUZA

FACULDADE DE SAUDE PUBLICA – USP
PROJETO DE MANUTENÇÃO DE CONSERVAÇÃO DAS FACHADAS
CENTRO DE SAUDE ESCOLA GERALDO DE PAULA SOUZA

RELATÓRIO DE DANOS

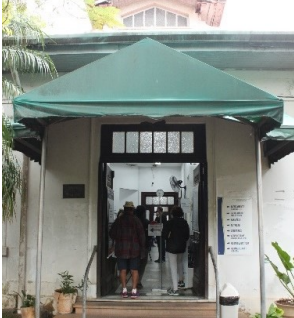
<p>60 – Piso irregular da calçada, embasamento e jardim.</p>

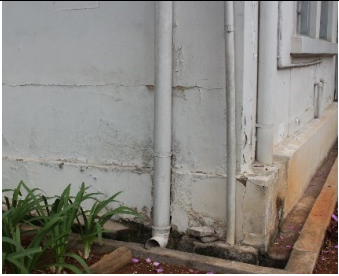
<p>65 – Prumada de a.p., embasamento e jardim. Umidade ascendente, fissuras e descascamento da pintura.</p>

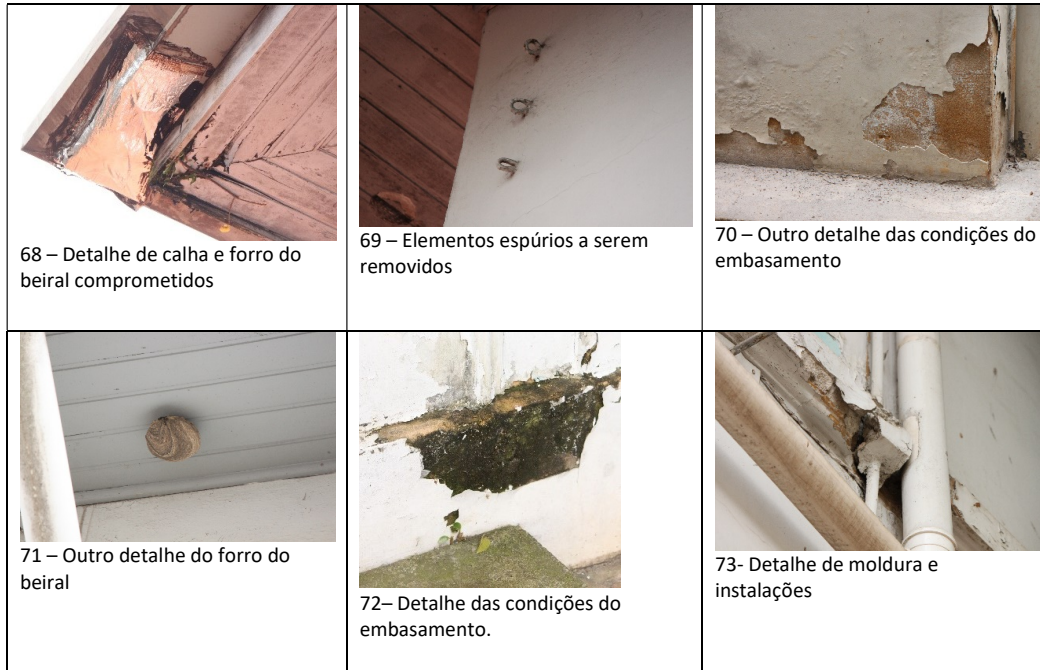
<p>67– Desagregação das superfícies de pintura e argamassa. Comprometimento de forro, calha e instalações inadequadas.</p>

Detalhe do forro comprometido do beiral, podendo abrigar colônias de insetos que agravam a degradação do conjunto. Nota-se, além de interferências de instalações, que as áreas superiores da alvenaria possuem descascamentos de pintura que sofre também com o excesso de umidade.

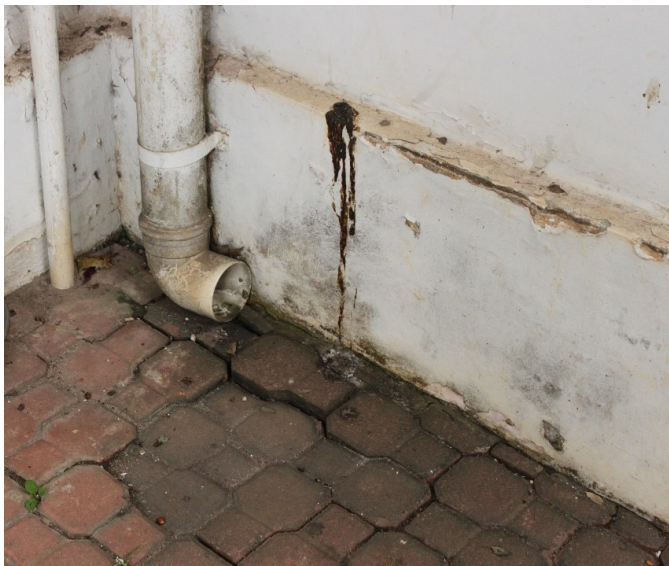
O edifício se encontra sob a sombra de algumas árvores, junto a vegetação e próximo a outros edifícios, o que define uma área muito sombreada que dificulta a entrada da luz do sol, em períodos do dia. Em grande parte de das alvenarias da edificação há uma carga considerável de umidade do ar. Acrescenta-se a esta umidade uma grande permeabilidade do solo. Em torno da edificação, junto às alvenarias, há um calçamento em piso intertravado que colabora para a grande permeabilidade do solo.

Detalhe de algumas descidas de águas pluviais junto a edificação. Resultam em uma grande carga de água junto ao embasamento.

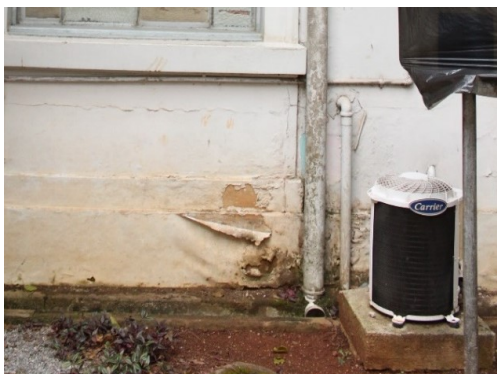
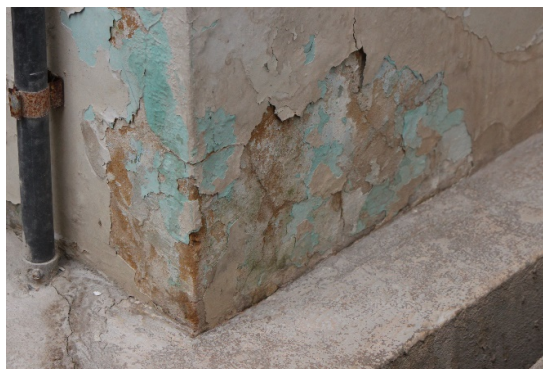
Nota-se que existem desnivelamentos distribuídos em grande parte deste revestimento de piso, ocasionados por infiltrações constantes. Agravando esta condição de umidade existe ainda uma área de jardim junto as alvenarias, que possibilita uma maior drenagem do solo. No entanto grande parte das águas de chuva que infiltram no solo são absorvidas pelas fundações do edifício e sobem pelas alvenarias.

Detalhe do jardim junto a edificação, da umidade presente nas alvenarias de embasamento e das consequências da umidade ascendente.

Esta umidade ascendente é responsável pelo aparecimento de eflorescências (cristalização de sais) no embasamento, que desagregam os substratos (argamassas), causam bolhas e fissuras no acabamento (pintura) e o deslocamento de grande parte da pintura das alvenarias. Este tipo de degradação das alvenarias possibilita ainda o aparecimento de fungos, insetos e pragas que podem afetar ainda outras partes da edificação. Estamos tratando neste caso apenas das alvenarias externas. No entanto as águas infiltradas afetam comumente as alvenarias internas. Gerando uma degradação continua e generalizada das alvenarias da edificação.

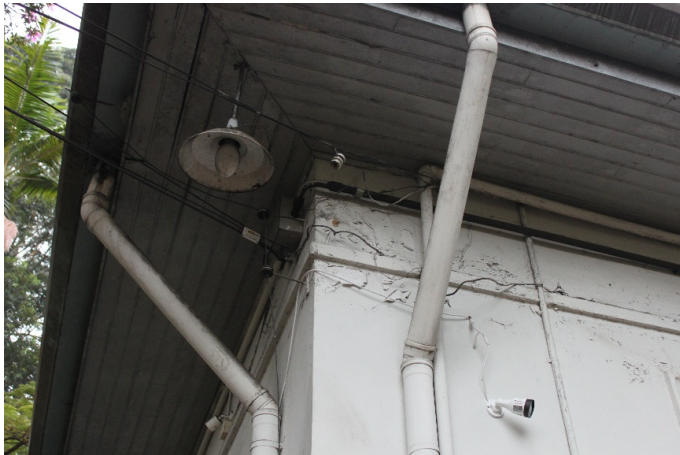
Com a umidade generalizada da edificação, em seus pontos mais altos, podem surgir também o apodrecimento de seus componentes da madeira tais como, esquadrias, forros, estrutura da cobertura etc.

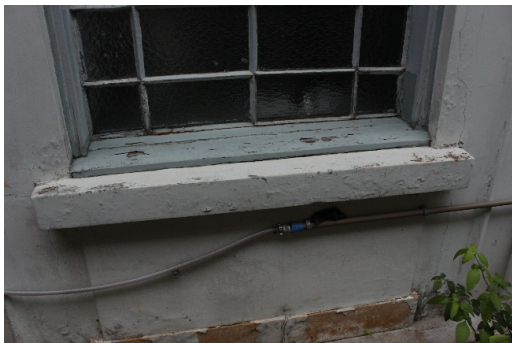
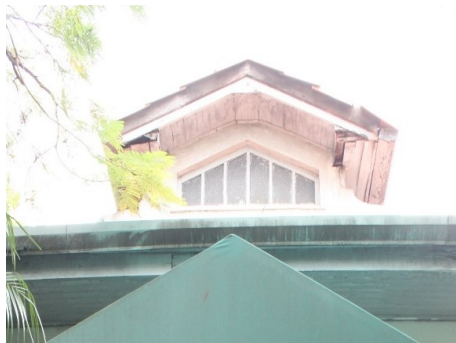
Detalhe de parte de uma esquadria de madeira, ainda no pavimento térreo, atacada pela umidade. É um problema comum a todas as esquadrias de madeira do edifício. Mais acima da edificação, o forro do beiral do lanternim se apresenta também atacado pela umidade e possivelmente por colônias de pragas e insetos.

Assim sendo, além das alvenarias, elementos que compõem as fachadas da edificação necessitam cuidados e manutenção generalizada.

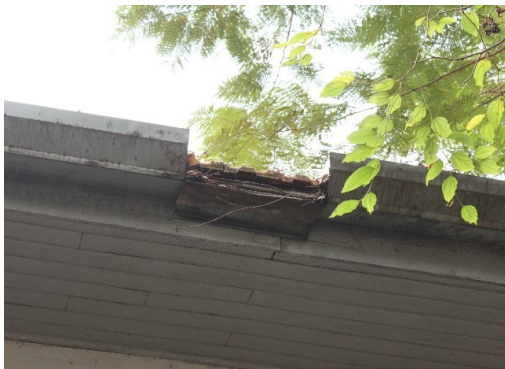
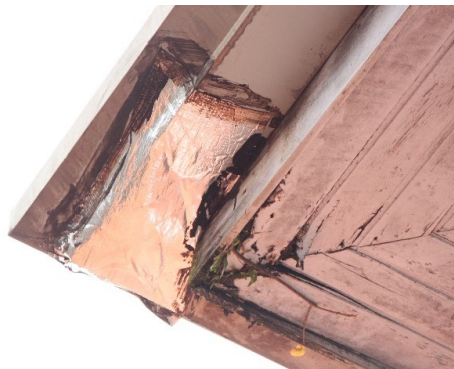
As **calhas**, por conta da vegetação próxima carecem de limpeza e manutenção constante. Há partes faltantes de calhas e necessidade de uma ampliação de seu dimensionamento.

Detalhes das condições atuais das calhas.

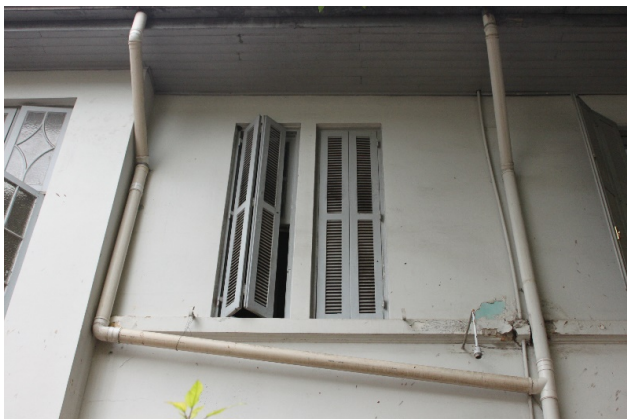
As prumadas de águas pluviais (**Condutores**) necessitam de uma distribuição adequada pelo perímetro da edificação. É possível notar que, além de ligações improvisadas na tentativa de sanar possíveis problemas de escoamento das águas de chuva, algumas prumadas não se encontram adequadamente localizadas o que afeta a integridade visual das fachadas da edificação. Como já descrito anteriormente, grande parte das águas pluviais não são coletadas e seu desague é diretamente no solo, o que resulta em uma grande carga de água junto ao embasamento da edificação.

Detalhe de parte de uma ligação inadequada das prumadas de águas pluviais. Trata-se de uma intervenção que além de não solucionar diretamente o problema de escoamento afeta a harmonia do conjunto das fachadas.

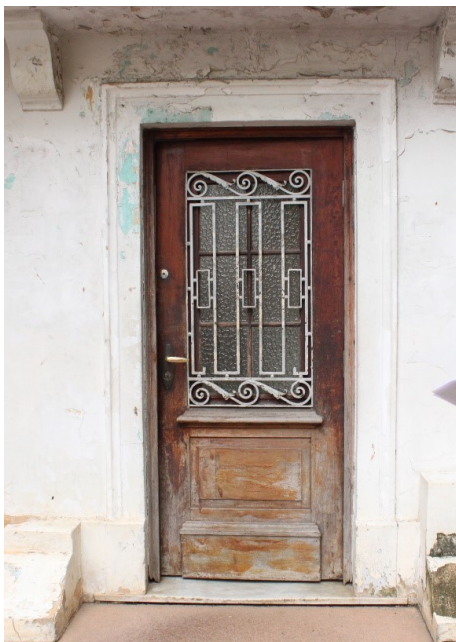
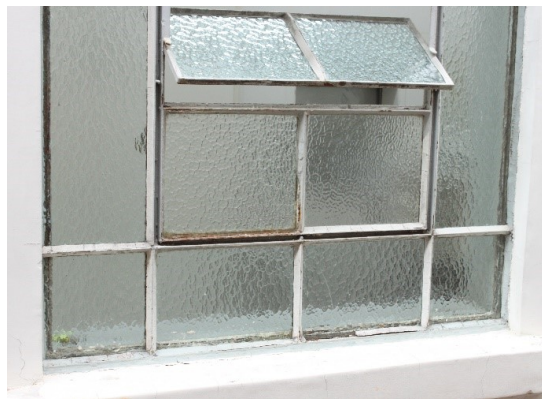
As esquadrias representam um fator considerável de cuidados a se ter. A falta de manutenção geral da edificação revela que as esquadrias, tanto de madeira quanto de metal sofrem também com a ação da umidade.

Detalhe de uma das portas de acesso e de um caixilho de ferro.

Há necessidade, portanto, de recuperação e restauração destes elementos, de forma a reestabelecer a integridade e funções.

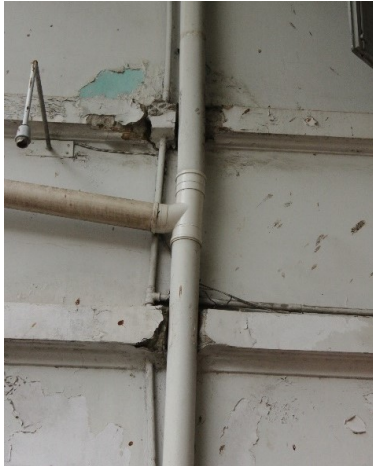
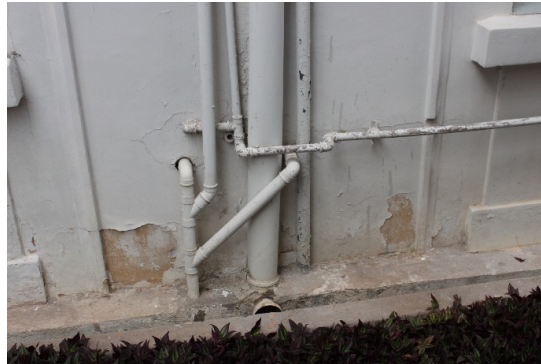
Há ainda uma grande quantidade de elementos apostos, espúrios, atualmente sem função, que colaboram com a degradação da edificação. São instalações esquecidas, fios soltos, iluminação inadequada sem uso.

Detalhe de instalações realizadas ao longo do tempo. Na imagem à direita é possível notar a existência de canaleta que não atende a função de escoamento de a.p., e do jardim próximo ao embasamento, que favorecem a umidade ascendente na edificação.
