**LOCAL:** ENTRE AS RUAS GUARARAPES, LOTEAMENTO SÃO COSME, E DEVANIR VAZ DE OLIVEIRA, LOTEAMENTO JARDIM UNIVERSITÁRIO, À MONTANTE SOB A LATITUDE: -20,416221° E LONGITUDE: -49,950906° E À JUSANTE SOB A LATITUDE: -20,415239° E LONGITUDE: -49,953629°, NO MUNICÍPIO DE VOTUPORANGA/SP.

## **REPARO DE TRAVESSIA AÉREA DE INTERCEPTOR DE ESGOTOS ENTRE OS LOTEAMENTOS SÃO COSME E JARDIM UNIVERSITÁRIO**

**PROPRIETÁRIO:** Superintendência de Água, Esgotos e Meio Ambiente de Votuporanga – SAEV AMBIENTAL.

### **ESTUDO TÉCNICO PRELIMINAR**

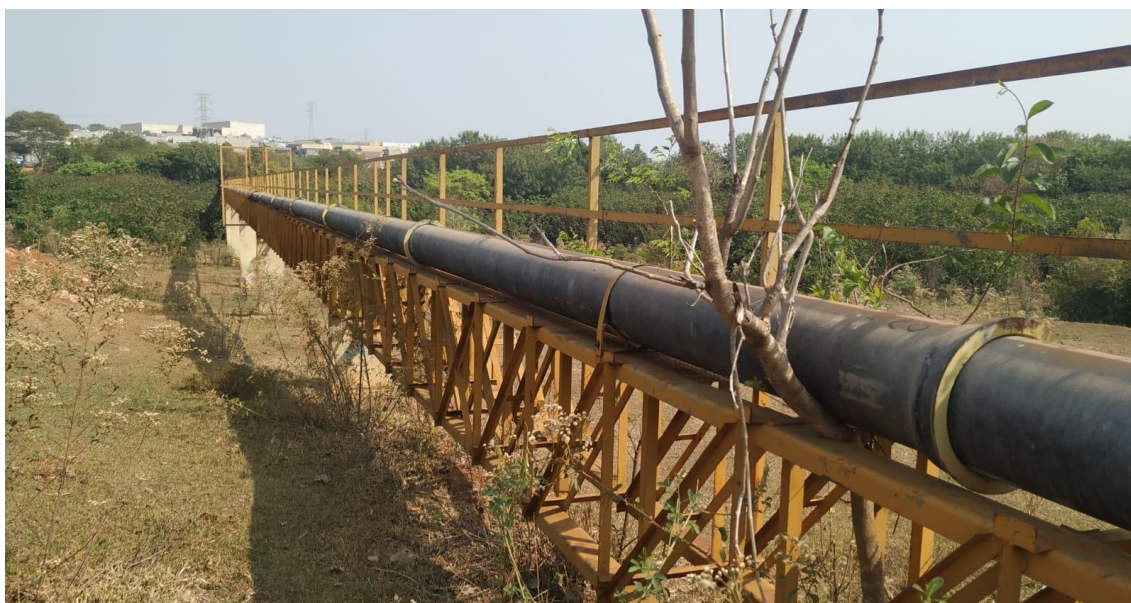
O local apresenta um avanço descontrolado de vegetação, com invasão de troncos finos entre a estrutura e a tubulação, com invasão de galhos e folhagens no entorno e elevado adensamento de copas na maior parte do trecho. Requer limpeza da vegetação para acesso de maquinário e proteção da tubulação.

**Figura 3:** As condições locais apresentam invasão de vegetação com troncos finos entrelaçando travessia e tubulação, podendo vir a ocorrer rupturas, movimento de bolsas e esforço adicional.

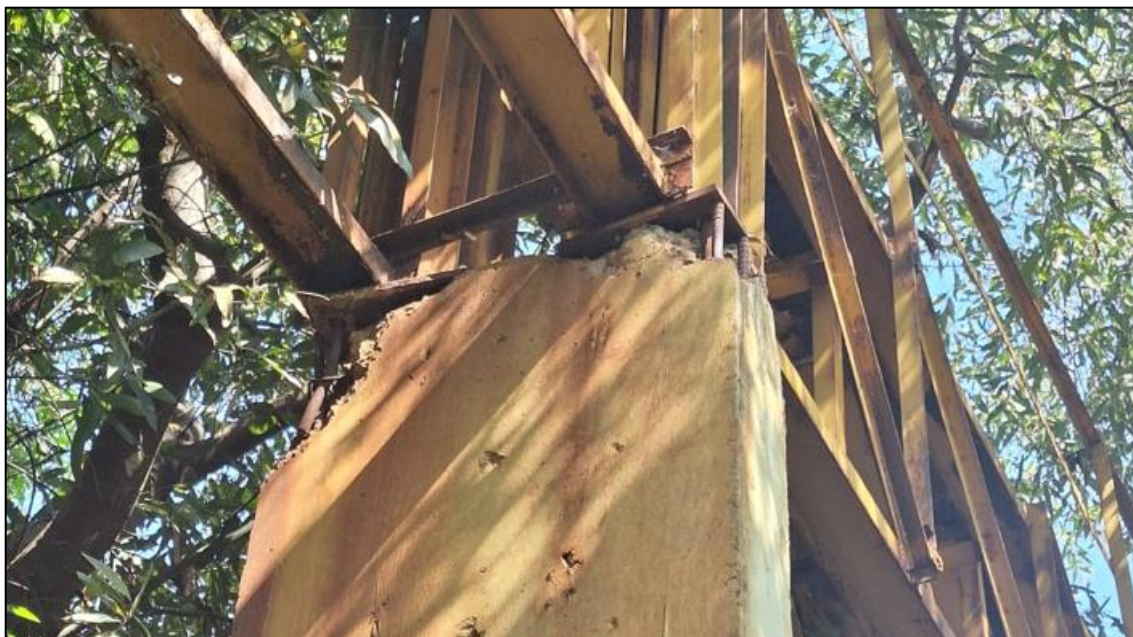
A estrutura de concreto armado apresenta pontos que necessitam de reparo com graute, além da necessidade de proteção da base de um pilar devido a sua proximidade com o córrego.

**Figura 6:** As condições dos pilares apresentam necessidade de reparo do topo.

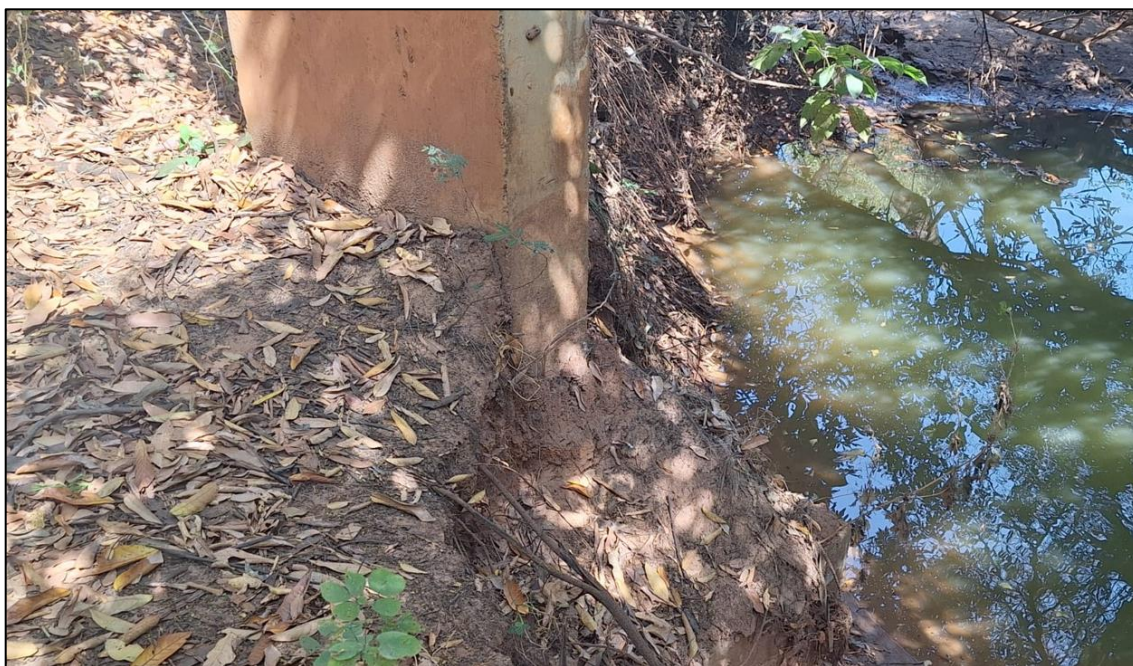
**Figura 7:** As condições dos pilares apresentam necessidade de proteção da base.

**3. Execução de obras de proteção estrutural** – Serão implantadas malhas de gabião na base dos pilares das extremidades da travessia e nos pilares que margeiam o córrego, com o objetivo de reforçar e proteger a fundação contra a ação erosiva do fluxo de água do corpo hídrico, contribuindo para a estabilidade da estrutura e para o prolongamento de sua vida útil.

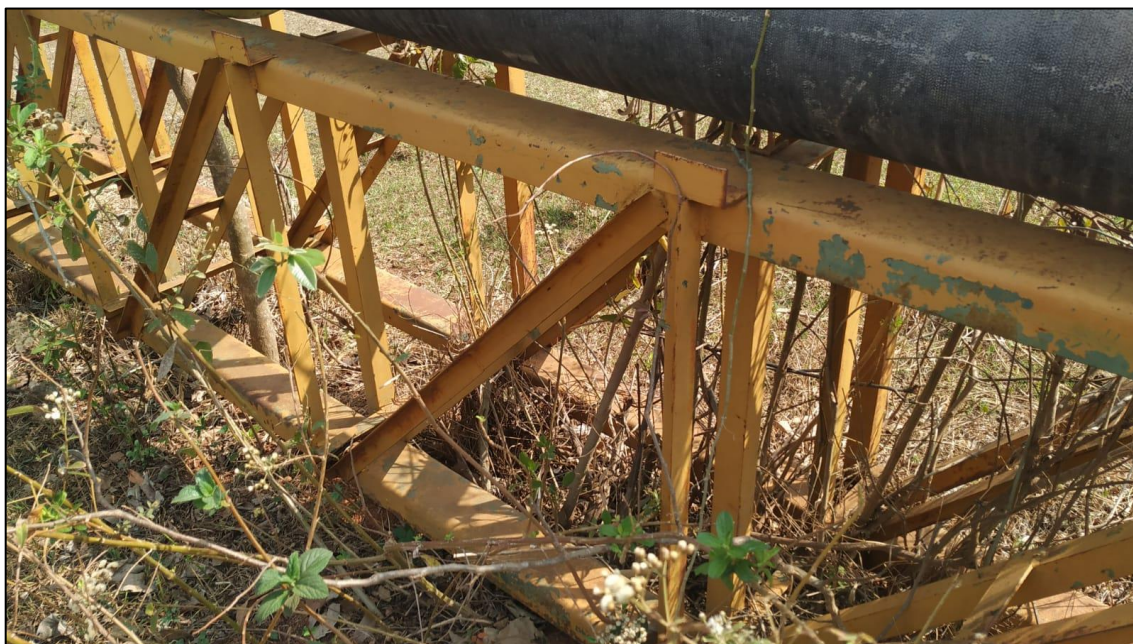
A estrutura de treliça metálica apresenta falhas na pintura em diversos pontos ao longo de sua extensão, com deterioração mais acentuada e presença de corrosão do metal em locais específicos.

**Figura 8:** As condições da treliça metálica apresentam necessidade de lixamento e pintura.

**1. Recuperação e adequação da estrutura de suporte da travessia aérea** – A intervenção prevê a manutenção da estrutura metálica em treliça existente, com a substituição parcial de montantes e demais elementos metálicos que apresentem deterioração, além da realização de serviços de lixamento e pintura, visando restabelecer as condições estruturais adequadas e aumentar a durabilidade da infraestrutura.

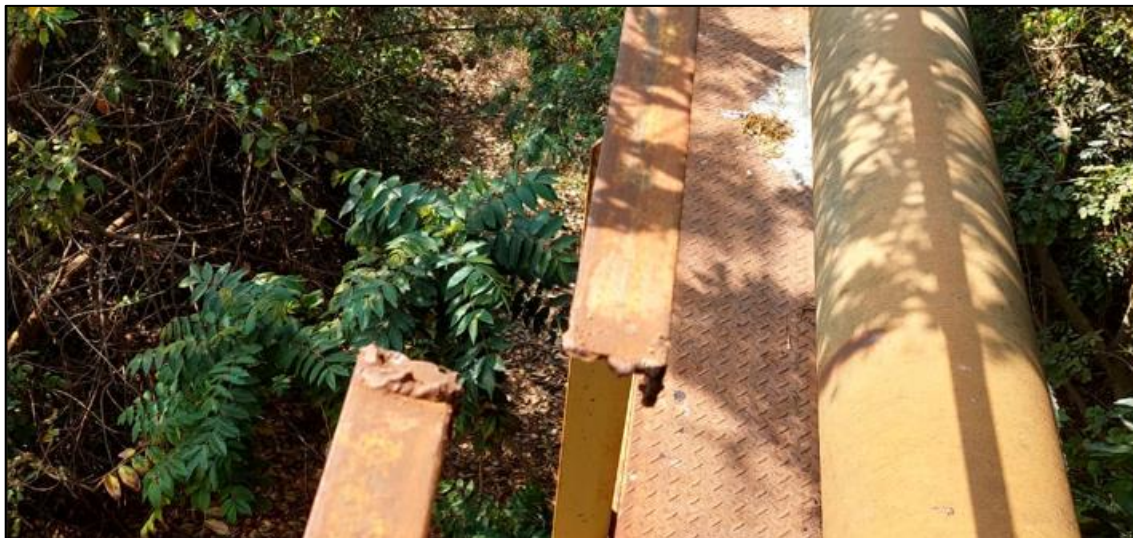
**Figura 10:** As condições da treliça metálica apresentam pontos expressivos de corrosão com a necessidade de substituição de elementos metálicos.

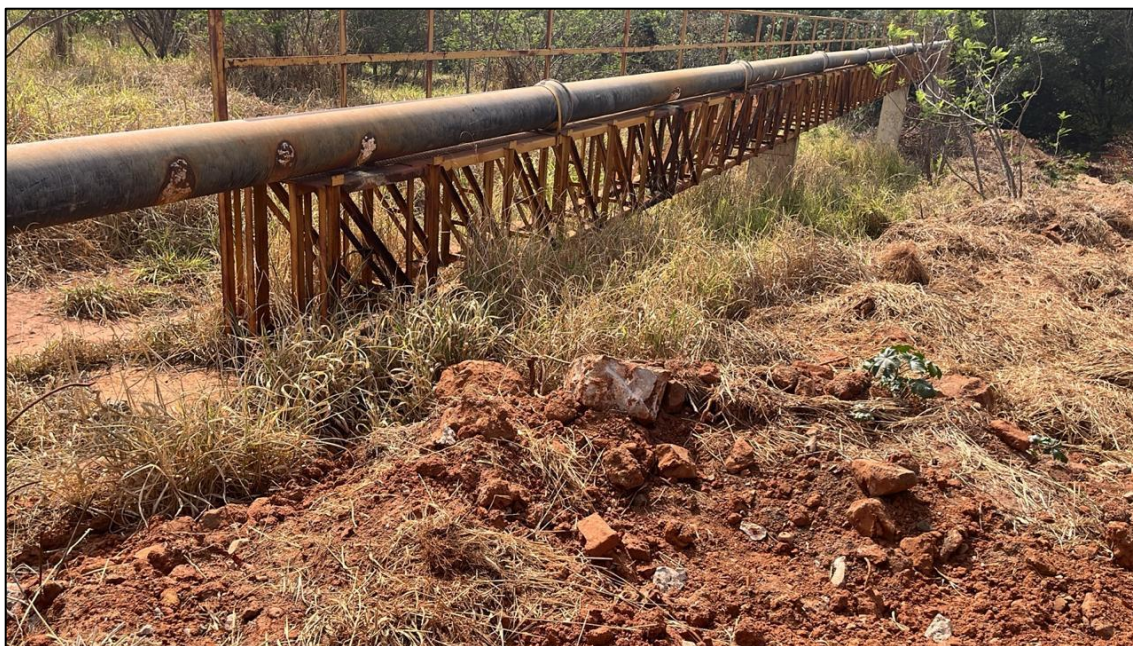
As inspeções realizadas no local identificaram que a tubulação existente, executada em ferro fundido, apresenta avançado processo de deterioração decorrente da ação de agentes corrosivos gerados pelo próprio esgoto transportado. A decomposição da matéria orgânica presente no esgoto resulta na formação de gases corrosivos, os quais, ao longo do tempo, provocam a degradação progressiva do material da tubulação, por ser de ferro fundido. Como consequência, foram observados pontos de corrosão severa, com ocorrência de perfurações ao longo da parede do tubo, comprometendo sua estanqueidade e reduzindo significativamente sua vida útil operacional.

A tubulação, em toda a sua extensão, apresenta forte presença de corrosão devido a ação do tempo, ação dos efluentes com o material e deficiência de manutenções periódicas.

**Figura 11:** As condições da tubulação apresentam pontos expressivos de corrosão com a necessidade de substituição dos elementos.

**2. Substituição integral da tubulação existente** – A tubulação atualmente instalada em ferro fundido de 300mm de diâmetro nominal será totalmente substituída por uma nova tubulação de mesmo material, sendo o diâmetro nominal aumentado para 400mm. A nova instalação proporcionará melhores condições de operação e maior segurança ao sistema de transporte de esgotos.
