# ***LAUDO GEOLÓGICO/GEOTÉCNICO***

***LOTE Nº 303, DA GLEBA “A”, DO IMÓVEL IGUAÇU***

**MUNICÍPIO DE SANTA TEREZINHA DE ITAIPU**

JULHO DE 2025  
SANTA TEREZINHA DE ITAIPU - PARANÁ

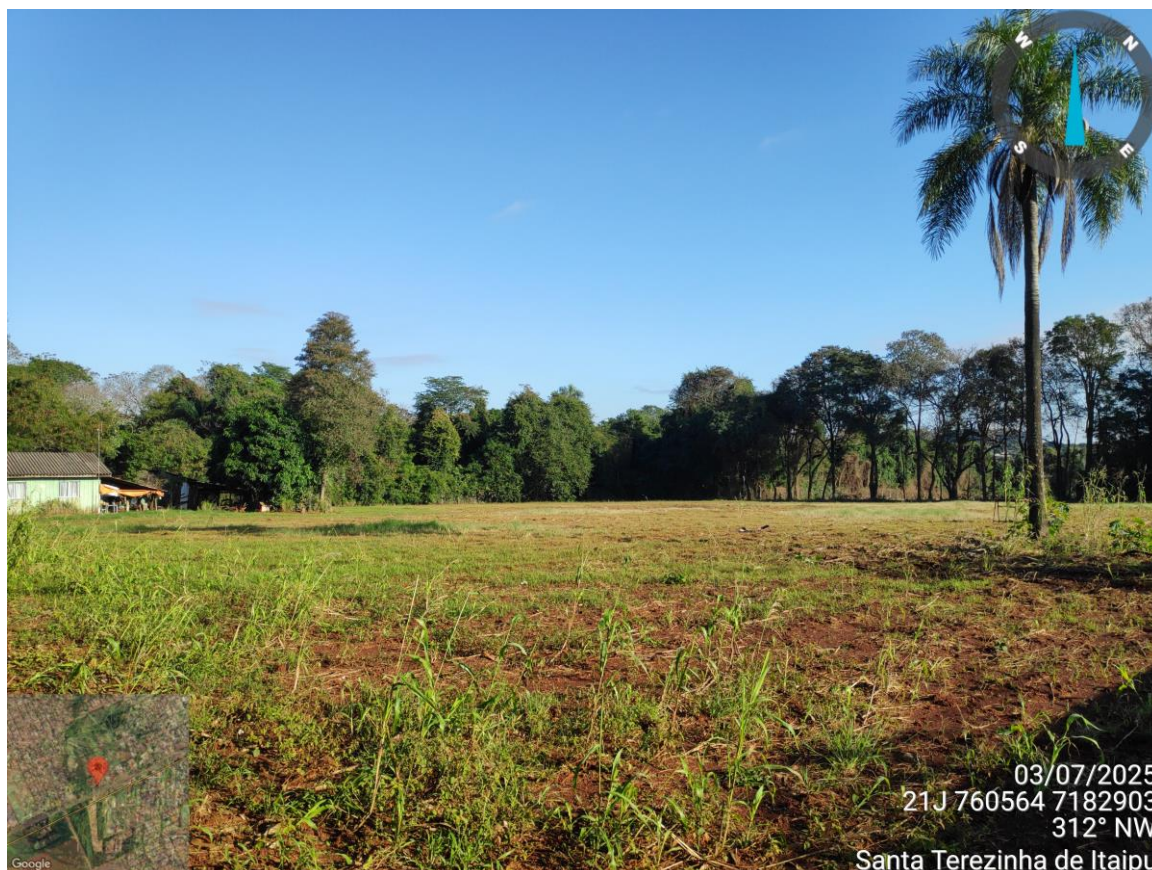
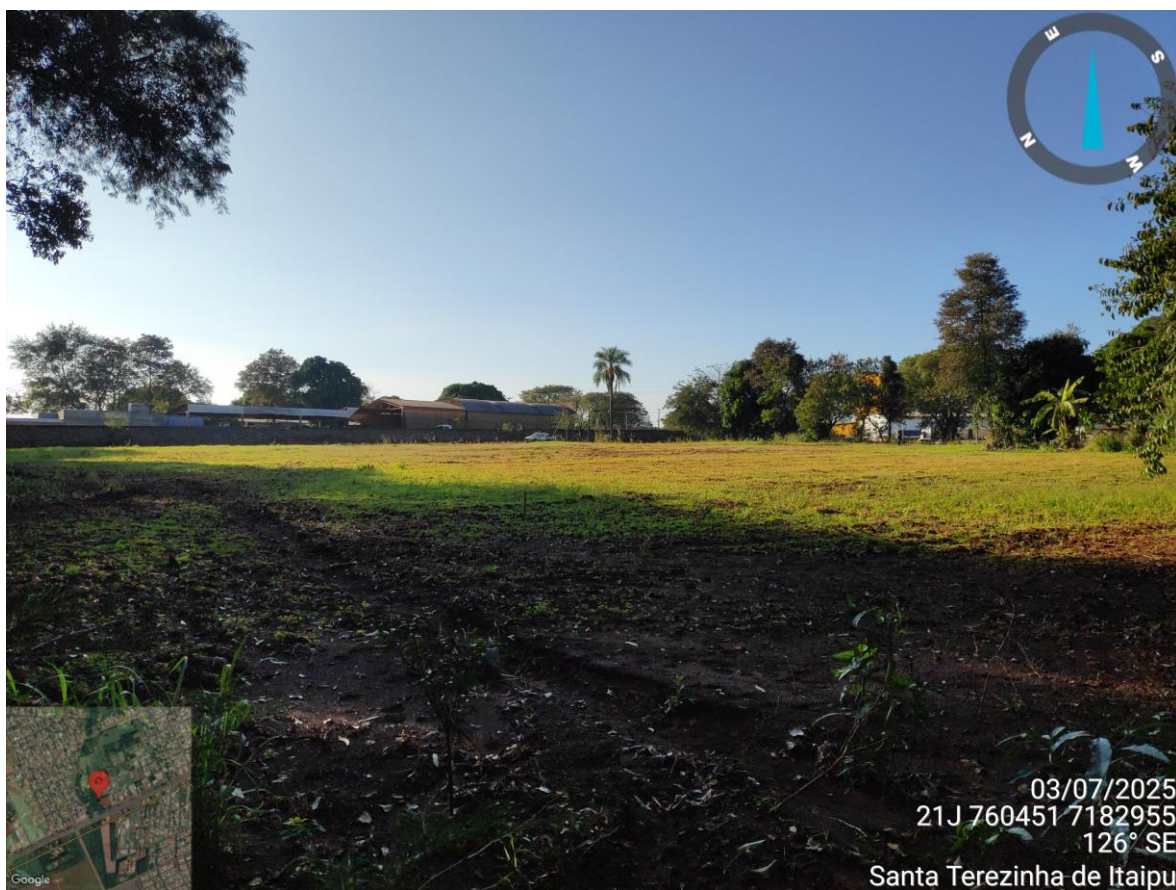
A altitude média da área é de aproximadamente 283 metros em relação ao nível do mar, sendo a cota mínima registrada no setor noroeste, com 279 metros, e a cota máxima localizada no setor sudeste, com 286 metros.

**FOTO 02** – Vista do relevo o terreno, com um caimento suave e contínuo no sentido NW  
(Fonte: Autoria própria, registrada em 03/07/2025).

**FOTO 03** – Vista do relevo o terreno, com um caimento suave e contínuo no sentido NW  
(Fonte: Autoria própria, registrada em 03/07/2025).

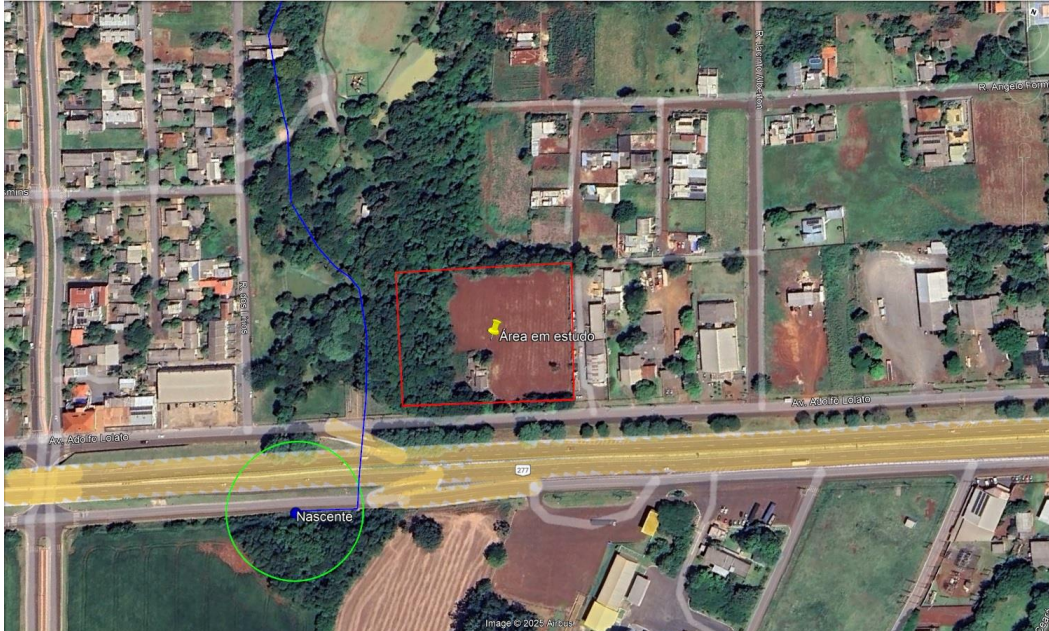
A área de estudo localiza-se à margem direita da microbacia do Rio Tucano, cuja nascente está situada ao sul, na divisa entre a Rua Flávio Dal Bó e o lote nº 198 G. No trecho próximo às margens da referida rua, o curso d'água encontra-se tubulado, apresentando uma pequena depressão, característica de morfologia pluvial. Esta feição natural teve sua superfície parcialmente alterada em função das intervenções antrópicas

decorrentes da construção da rodovia BR-277. O mapa e registros disponíveis confirmam a localização da nascente, o traçado do curso d'água e os pontos de intervenção existentes, corroborando as observações realizadas “in loco”.

**FOTO 04** – Hidrografia próximo ao empreendimento. (Fonte Google Earth, 03/02/2025).

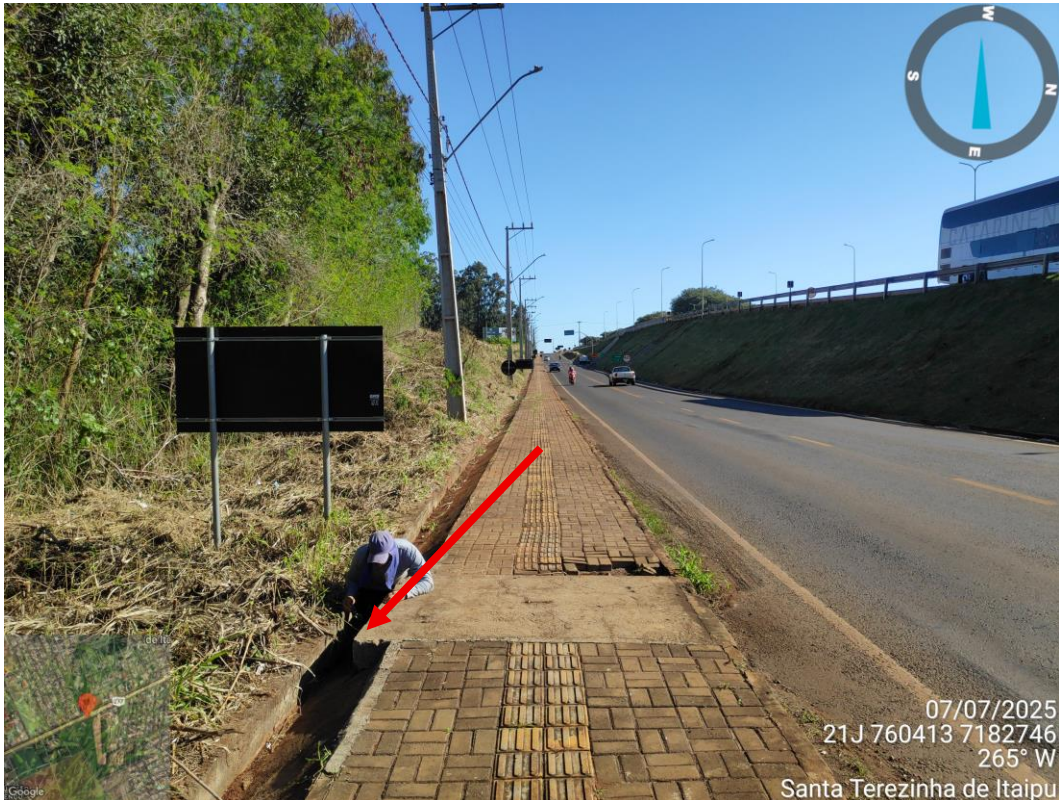
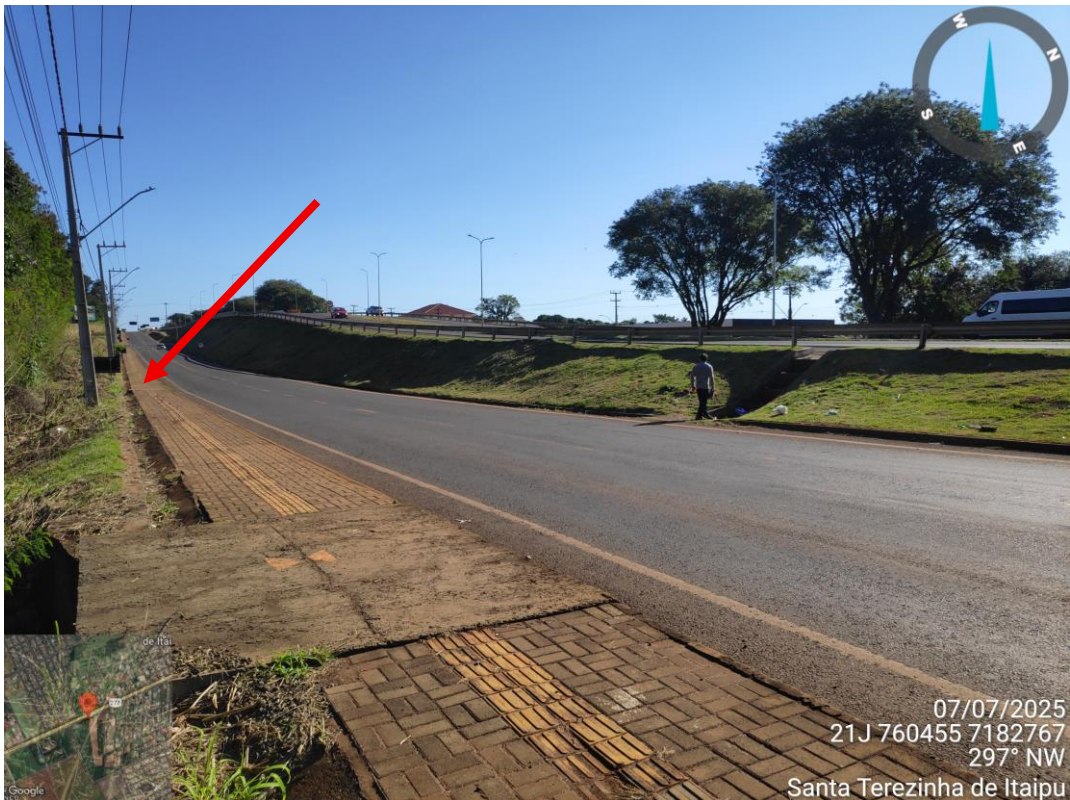
**FOTO 05** – Ponto de surgência da nascente que foi tubulada.  
(Fonte Autoria própria, registrada em 07/07/2025).

**FOTO 06** – Ponto de surgência da nascente que foi tubulada.  
(Fonte: Autoria própria, registrada em 07/07/2025).

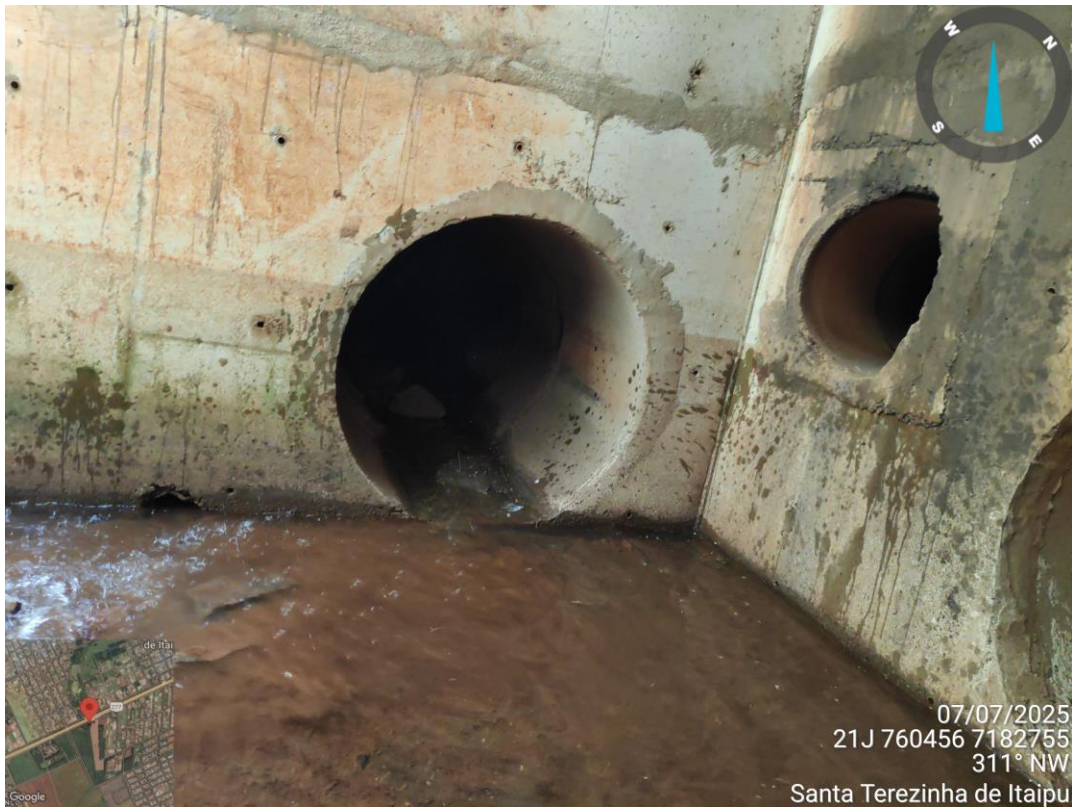
**FOTO 07** – Caixa de passagem com águas circulando vindo do ponto de surgência.  
(Fonte: Autoria própria, registrada em 07/07/2025).

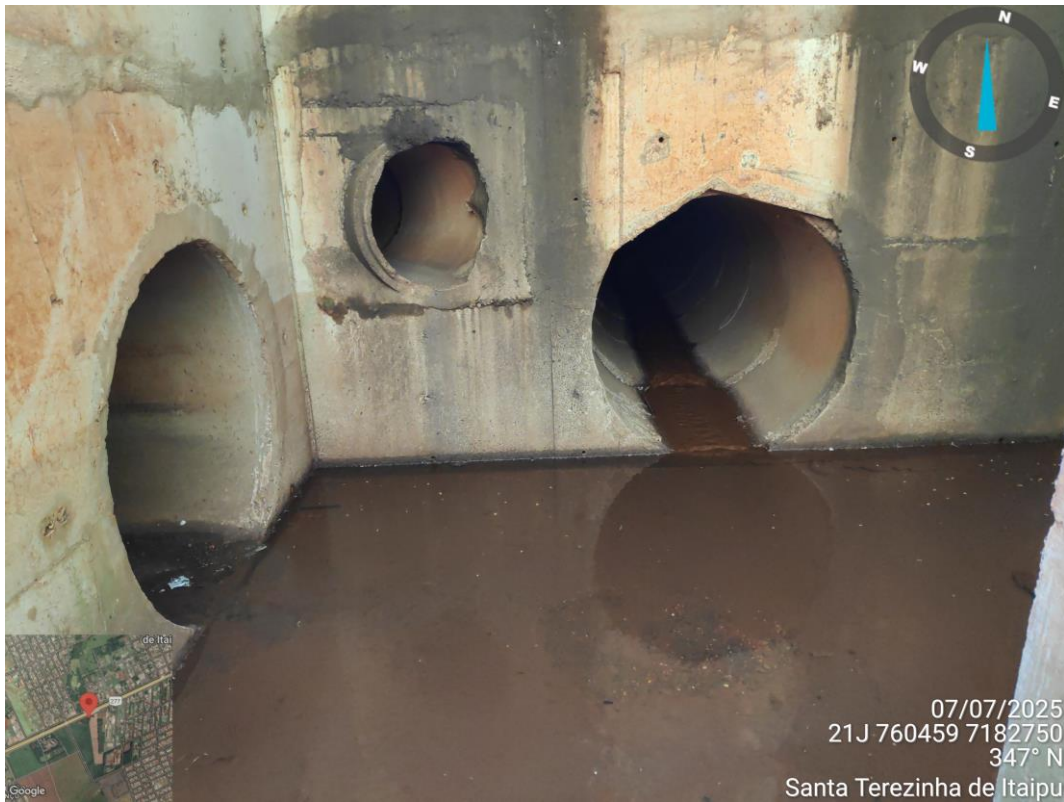
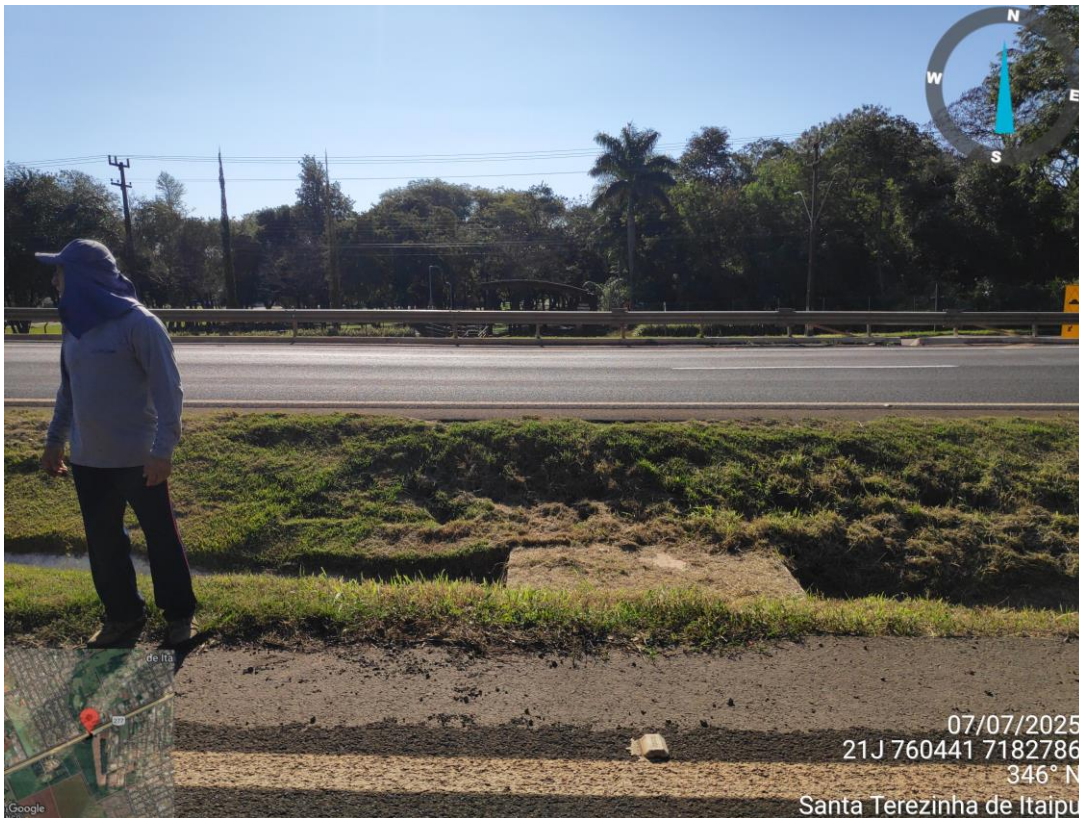
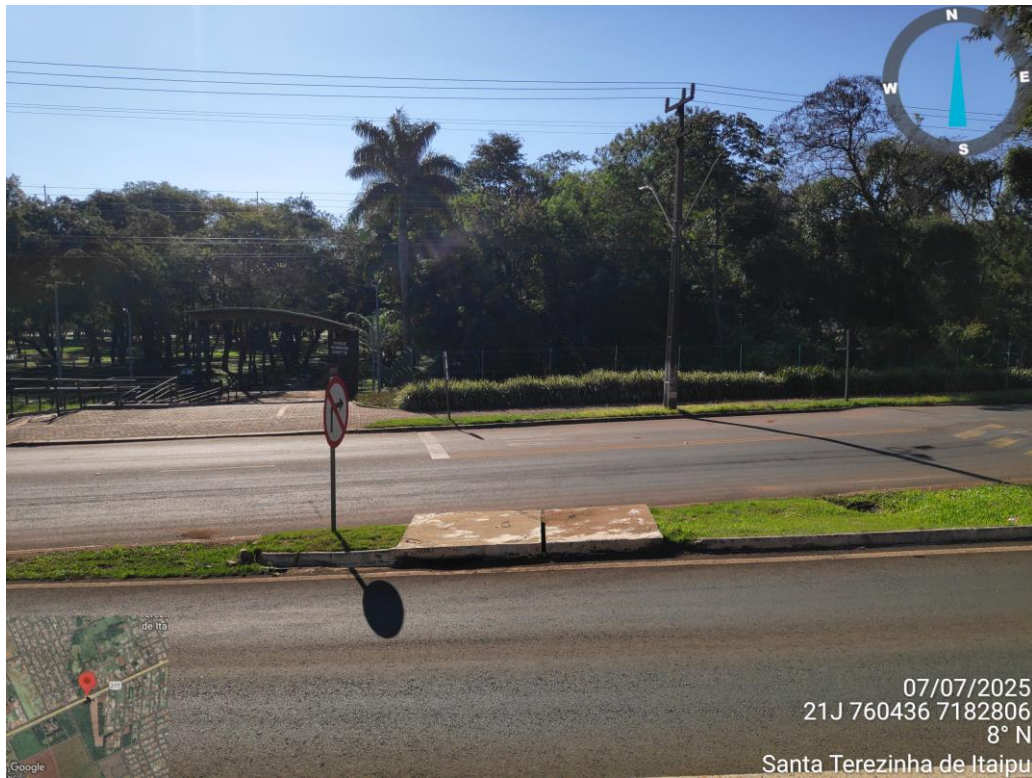
**FOTO 08** – Caixa de passagem com águas circulando sendo direcionadas para o Parque Ecológico Domingos Zanette. (Fonte: Autoria própria, registrada em 07/07/2025).

**FOTO 09** – Caixa de passagem com águas circulando sendo direcionadas para o Parque Ecológico Domingos Zanette. (Fonte: Autoria própria, registrada em 07/07/2025).

**FOTO 10** – Caixa de passagem com águas circulando sendo direcionadas para o Parque Ecológico Domingos Zanette. (Fonte: Autoria própria, registrada em 07/07/2025).

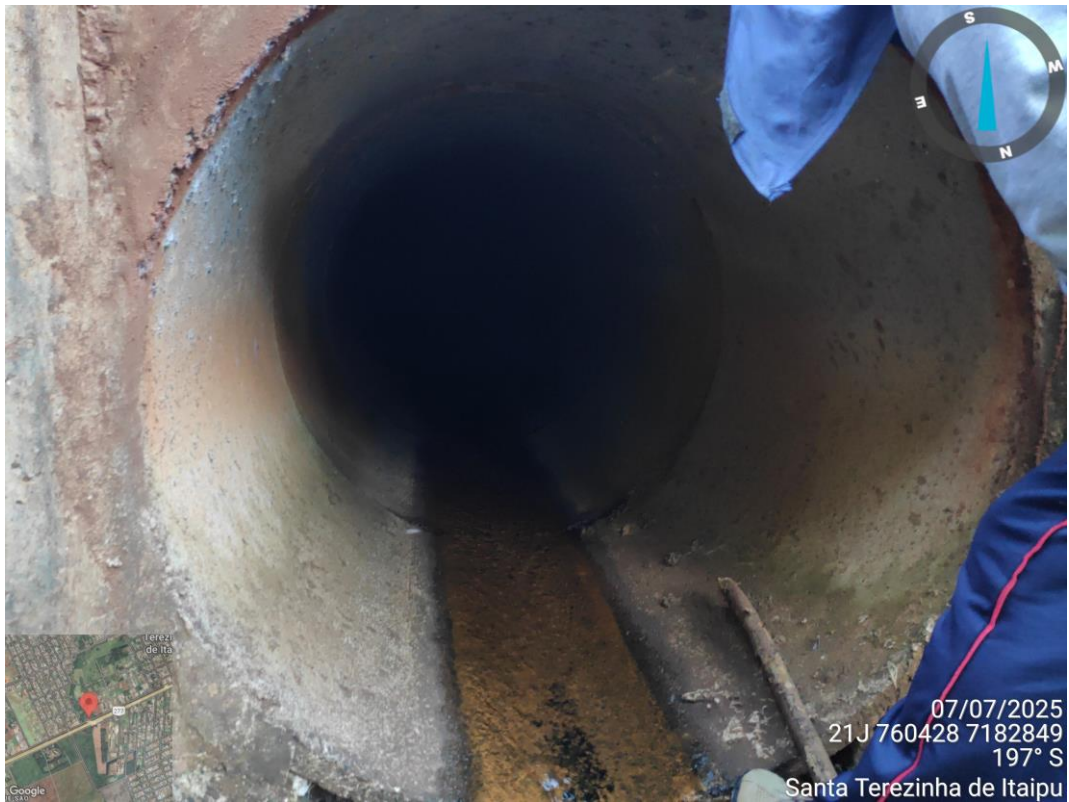
**FOTO 11** – Águas direcionadas ao Parque Ecológico Domingos Zanette. (Fonte: Autoria própria, registrada em 07/07/2025).

**FOTO 12** – Águas direcionadas ao Parque Ecológico Domingos Zanette.  
(Fonte: Autoria própria, registrada em 07/07/2025).

**FOTO 13** – Águas direcionadas ao Parque Ecológico Domingos Zanette.  
(Fonte: Autoria própria, registrada em 07/07/2025).

O curso d'água foi direcionado para o interior do Parque Ecológico Domingos Zanette, onde contribui para a formação de pequenas lagoas. Essas lagoas, além de exercerem importante função ambiental, configuram paisagens naturais e ornamentais que se tornaram atrativos para a população local e visitantes, destacando-se como um dos principais corpos hídricos e pontos de interesse paisagístico do município.

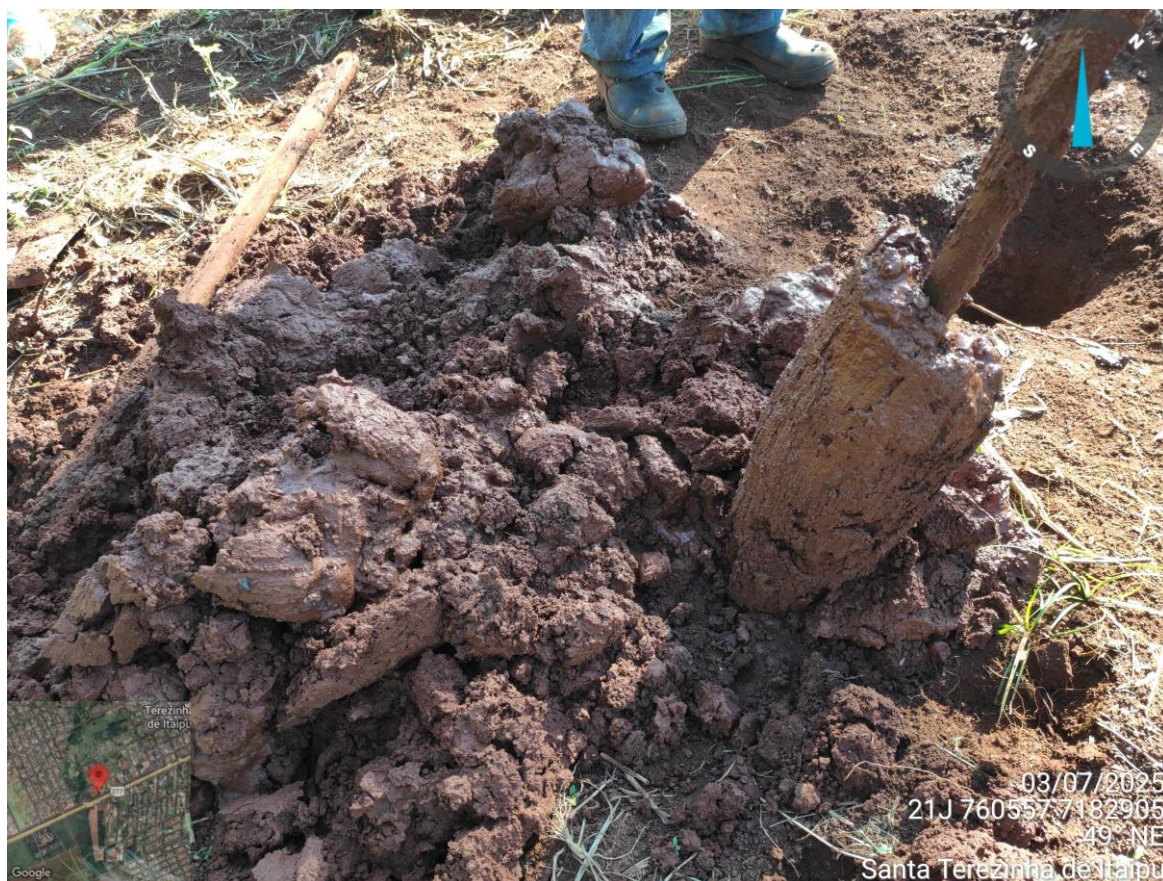
Abaixo deste horizonte, o estudo do subsolo identificou a presença de uma camada de silte argiloso de coloração marrom, com espessura variando de 2,80 a 3,10 metros. Essa camada intermediária apresenta características de transição, conferindo ao perfil geotécnico uma sequência de solos residuais relativamente bem estruturados.

Sotoposto a esse horizonte, ocorre a presença de um solo litólico (Horizonte C), caracterizado pela grande quantidade de pequenos fragmentos rochosos (cascalhos), intemperizados ou não, dispersos em matriz argilosa. Essa configuração reflete a progressiva decomposição das rochas eruptivas básicas que compõem o embasamento geológico regional, pertencente à Formação Serra Geral.

**FOTO 14** – Solo Latossolo presente no terreno. (Fonte: Autoria própria, registrada em 03/07/2025).

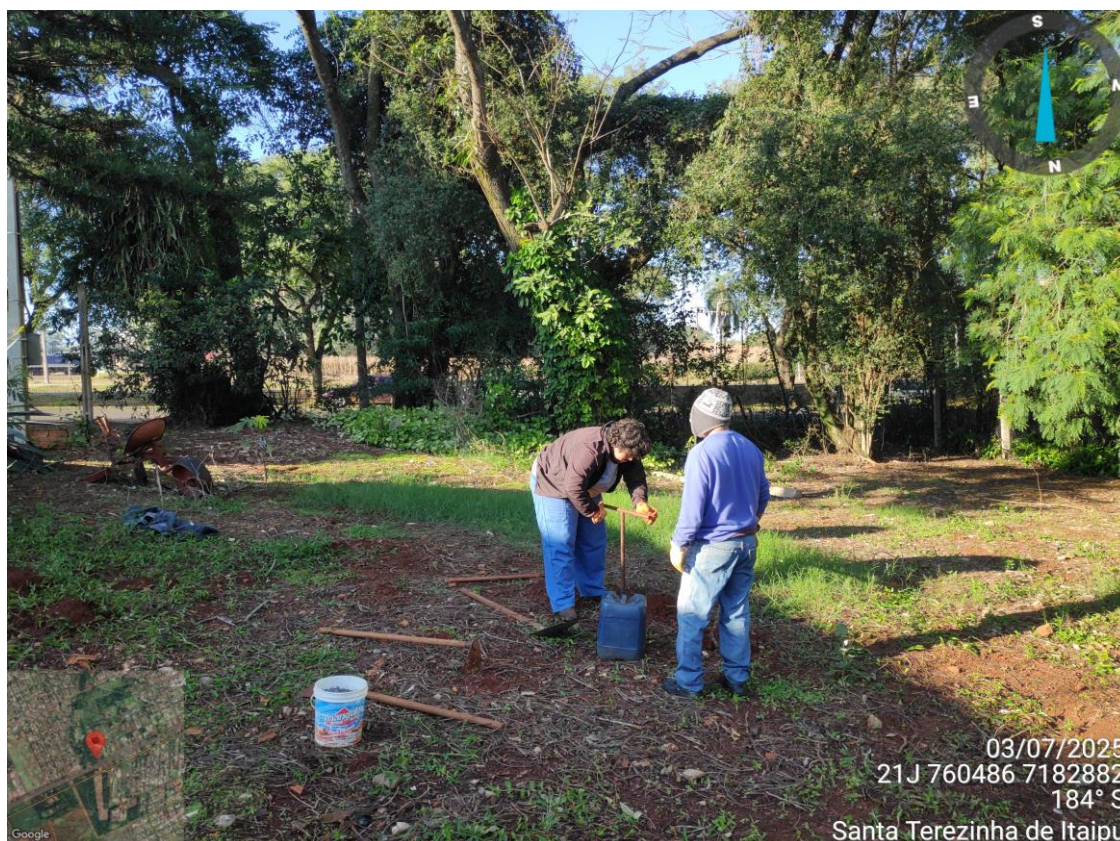
O reconhecimento prévio do terreno foi realizado através de sondagens a trado manual, utilizando-se trado com 15,00 cm de diâmetro, distribuído de uma maneira que contemple toda a área do empreendimento e a sua variação topográfica. Essas sondagens serviram para coletar amostras de solos deformadas para análises, determinação da profundidade do nível d'água e identificação dos horizontes do terreno.

**FOTO 15** – Local da Sondagem ST 01. (Fonte: Autoria própria, registrada em 03/07/2025).

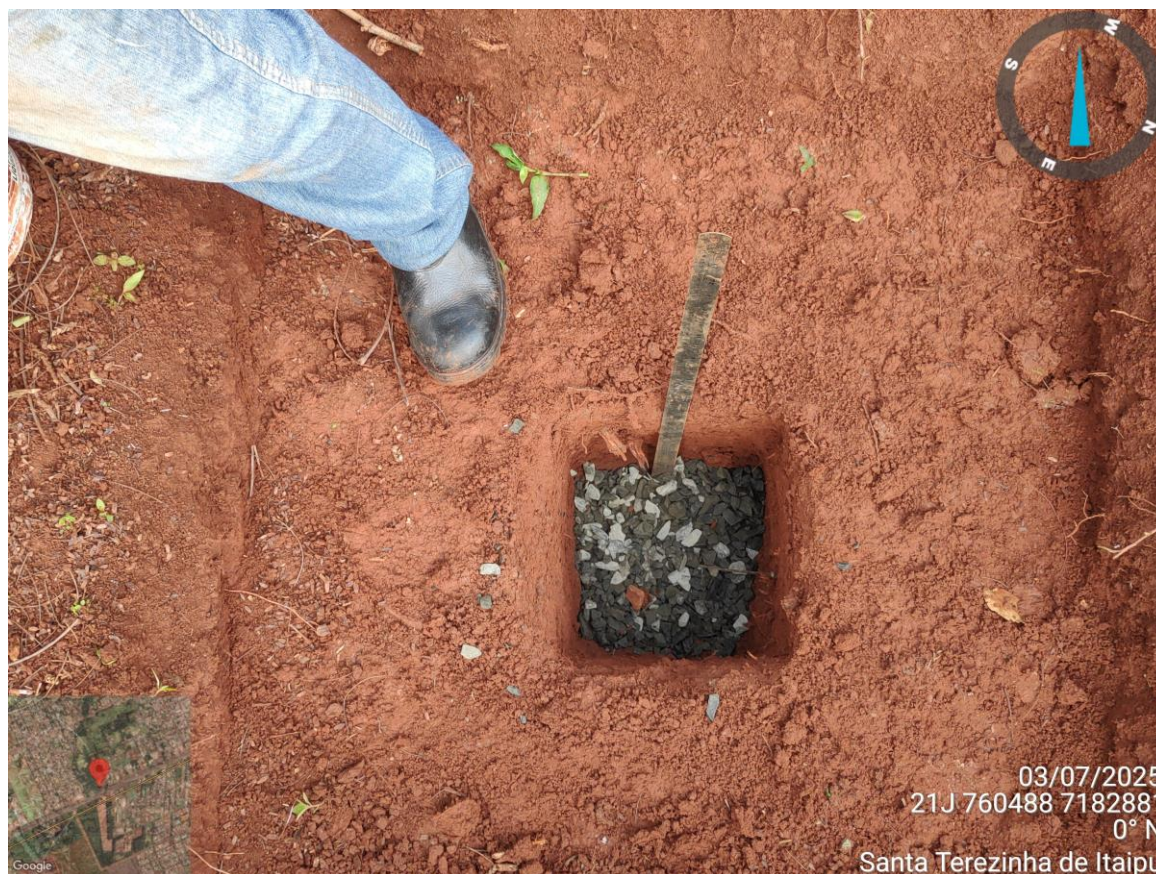
**FOTO 16** – Local do teste de percolação TP 01. (Fonte: Autoria própria, registrada em 03/07/2025).

Para a execução dos testes de percolação foram abertas 6 (seis) cavas de 1,00 x 1,00 metros e confeccionadas no fundo delas uma pequena cova de seção quadrada de 30cm de cada lado e 30 cm de profundidade, sendo colocado posteriormente 5 cm de brita número um no fundo destas cavas.

No dia seguinte as cavas novamente foram cheias com água e aguardando que se infiltrasse totalmente. Posteriormente foram colocadas águas nas cavas até a altura de 15 cm e em seguida cronometrado o período de rebaixamento de 15 cm até 14 cm.

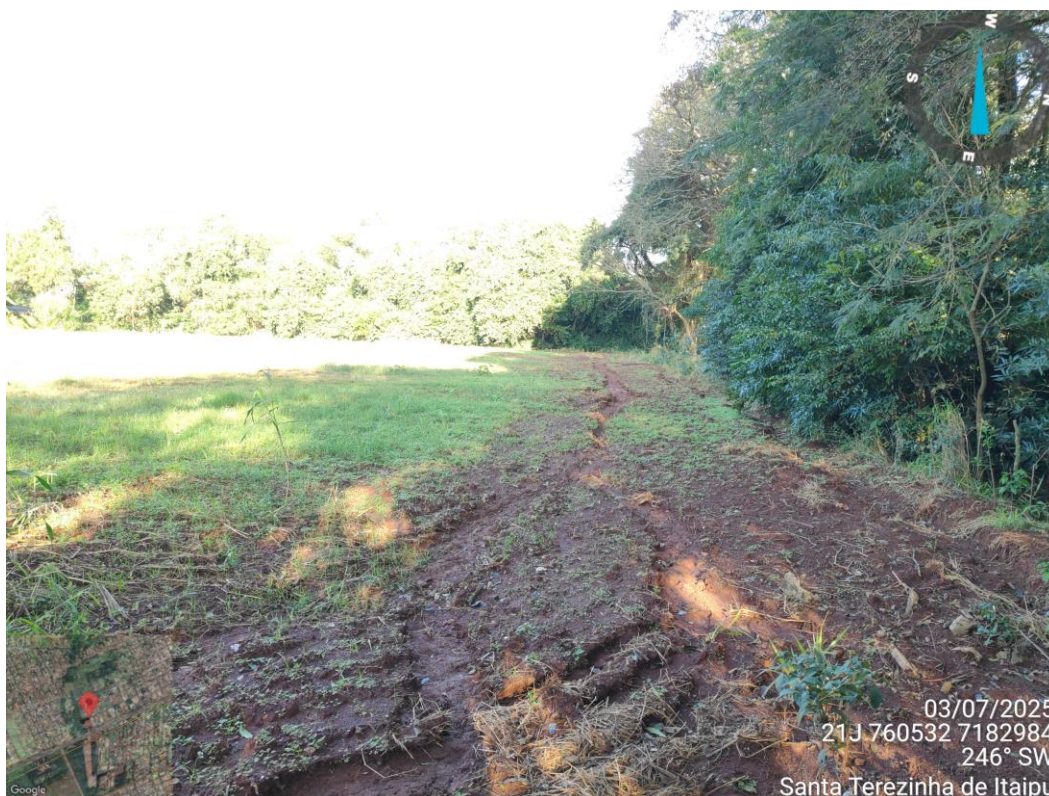
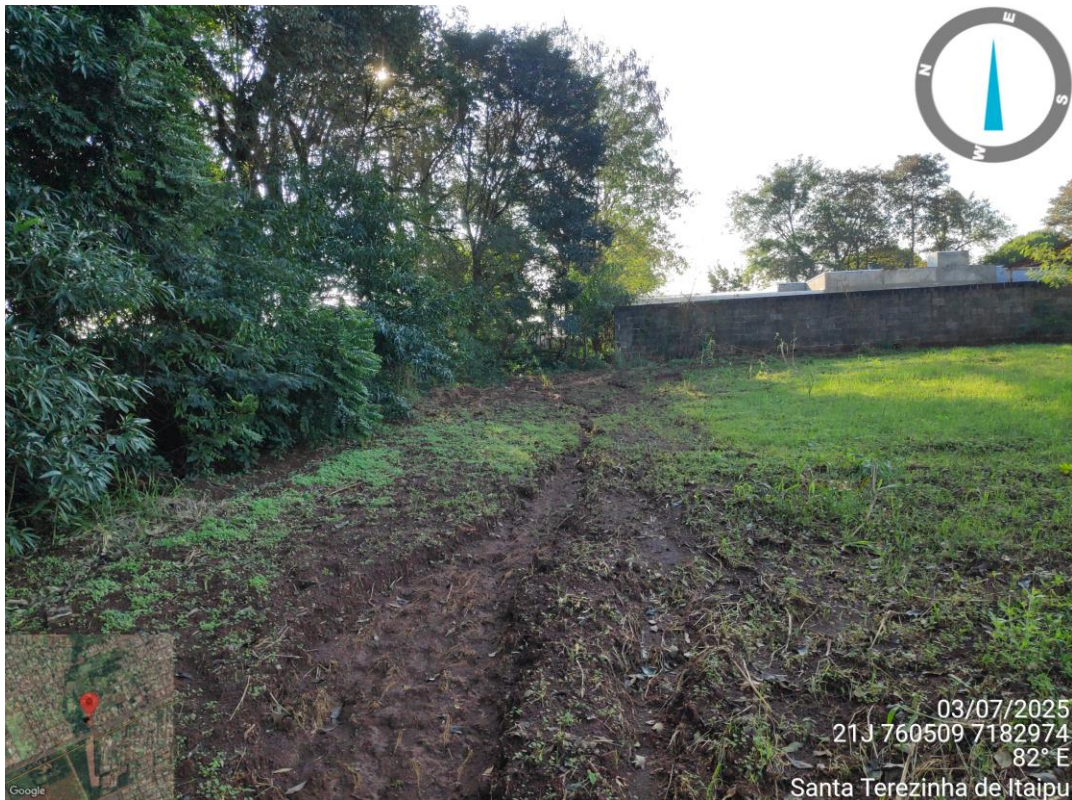
Contudo, foi verificado um traço de drenagem pluvial localizado na divisa norte da área, atravessando a parcela em direção ao sudoeste. Neste trecho, a cobertura vegetal é esparsa, influenciada pela baixa incidência de luz solar.

**FOTO 23** – Vista geral do traço de drenagem. (Fonte: Autoria própria, registrada em 03/07/2025).

**FOTO 24** – Vista geral do traço de drenagem. (Fonte: Autoria própria, registrada em 03/07/2025).

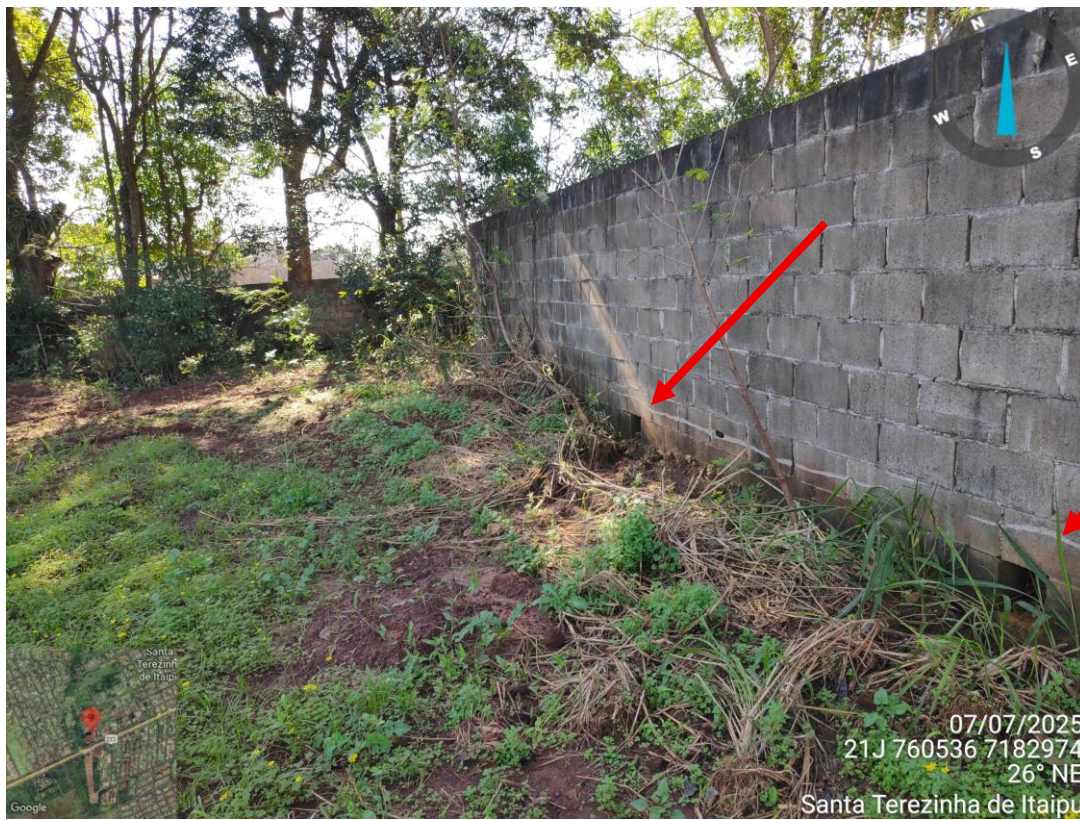
**FOTO 25** – Ponto de surgência de drenagem pluvial. (Fonte: Autoria própria, registrada em 03/07/2025).

Ressalta-se que o ponto de surgência dessa drenagem situa-se junto à divisa leste-nordeste, aspecto que deverá ser contemplado no projeto definitivo de drenagem e manejo de águas superficiais.

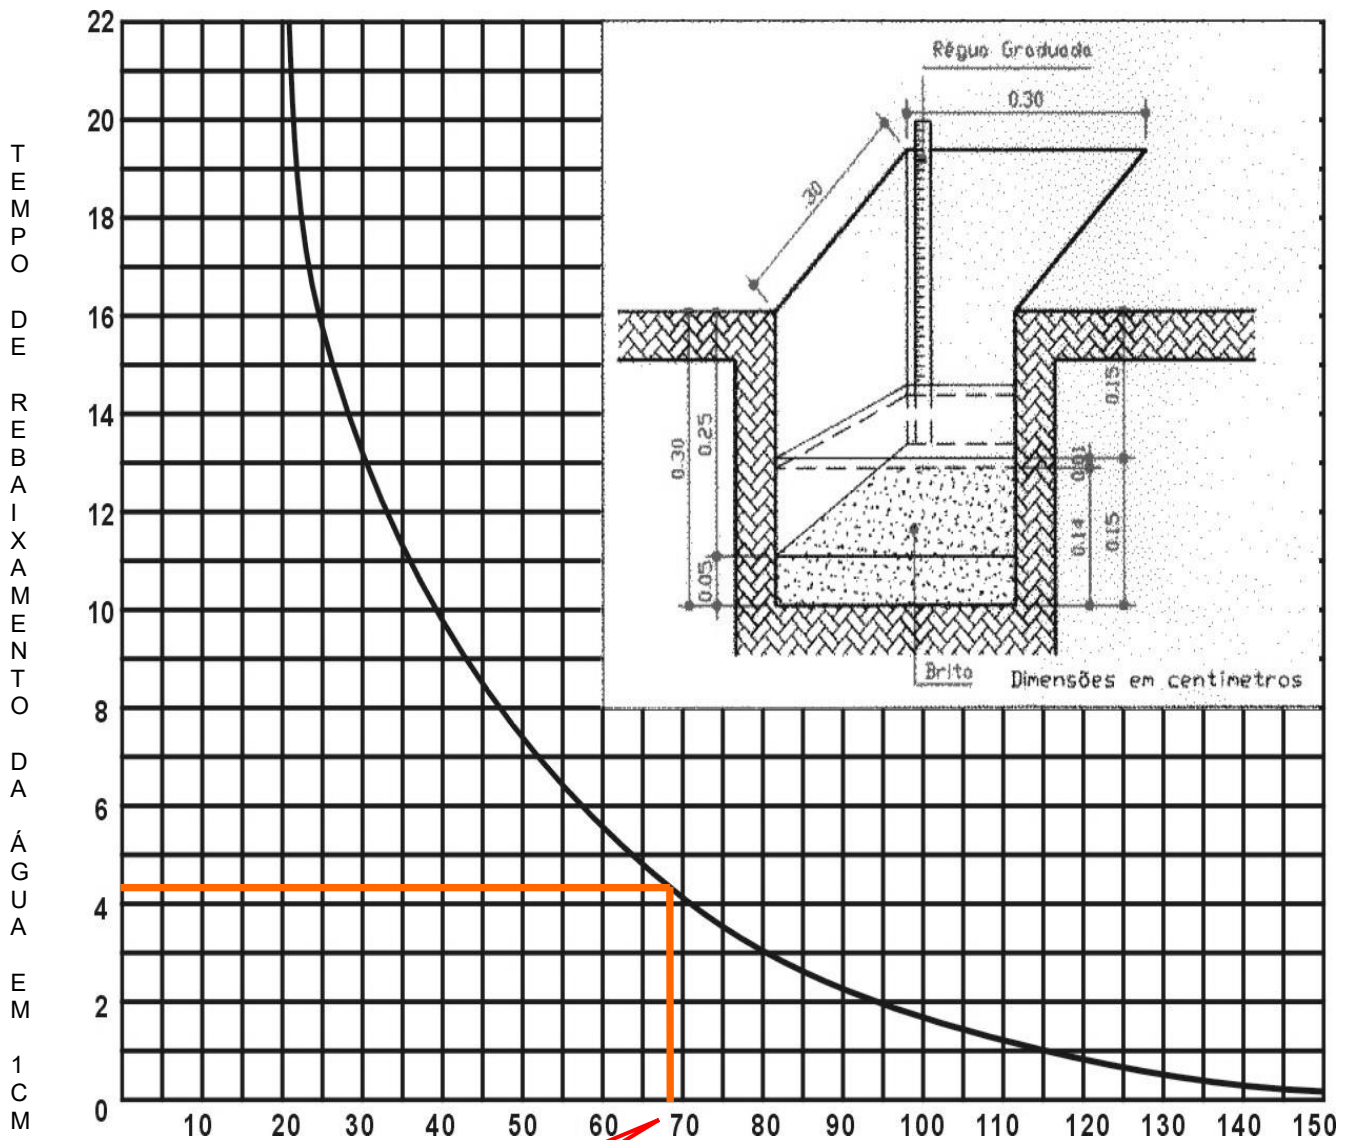
## GRÁFICO DO TESTE DE PERCOLAÇÃO TP – 01

69 L /m²/dia      COEFICIENTE DE INFILTRAÇÃO (L/M²/DIA)

**COEFICIENTE DE INFILTRAÇÃO:** 69 L / m² / dia.

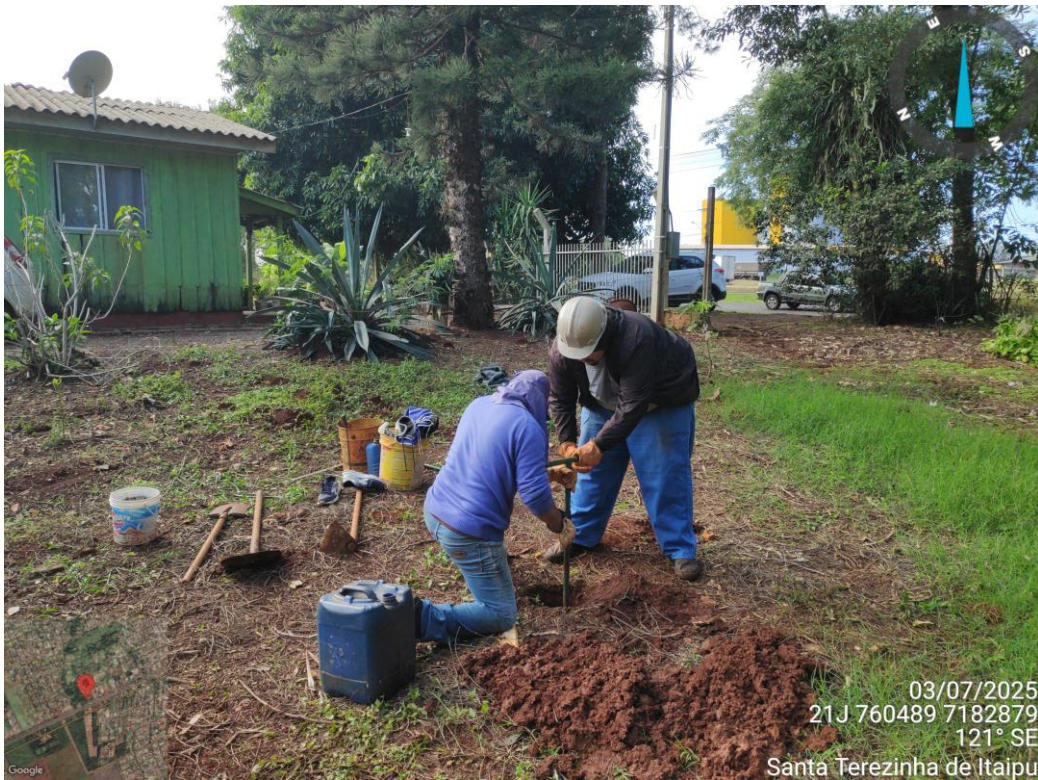
**FOTO 01** – Sondagem ST 01. (Fonte: Autoria própria, registrada em 03/07/2025).

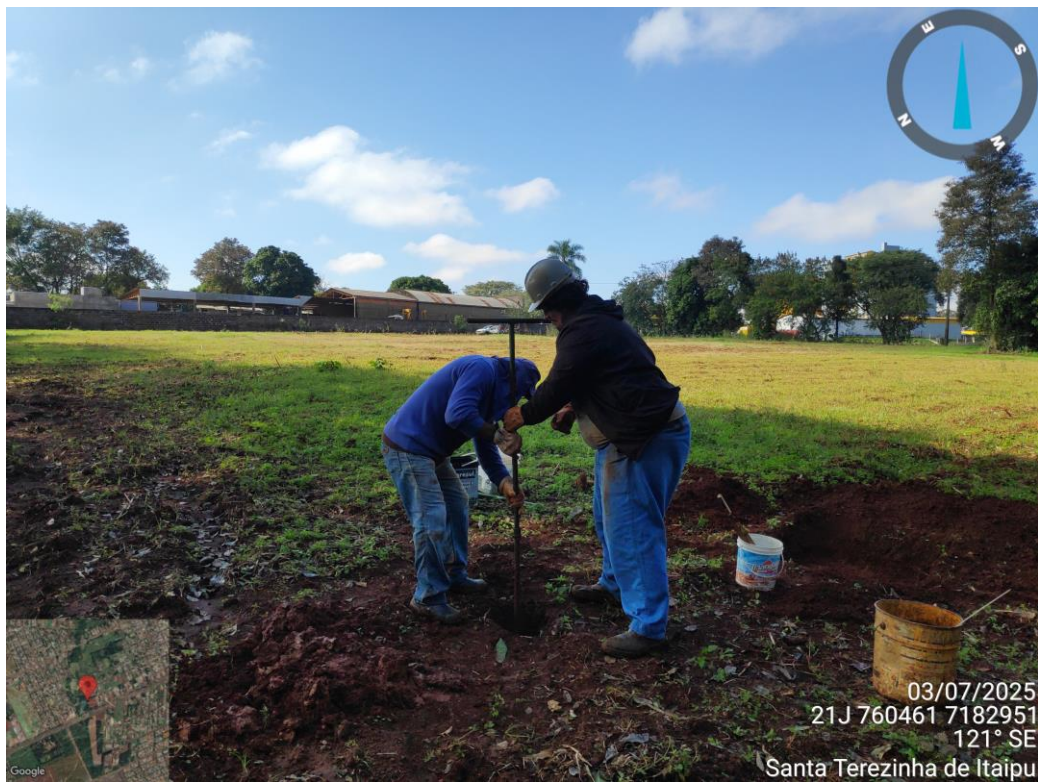
**FOTO 02** – Sondagem ST 02. (Fonte: Autoria própria, registrada em 03/07/2025).

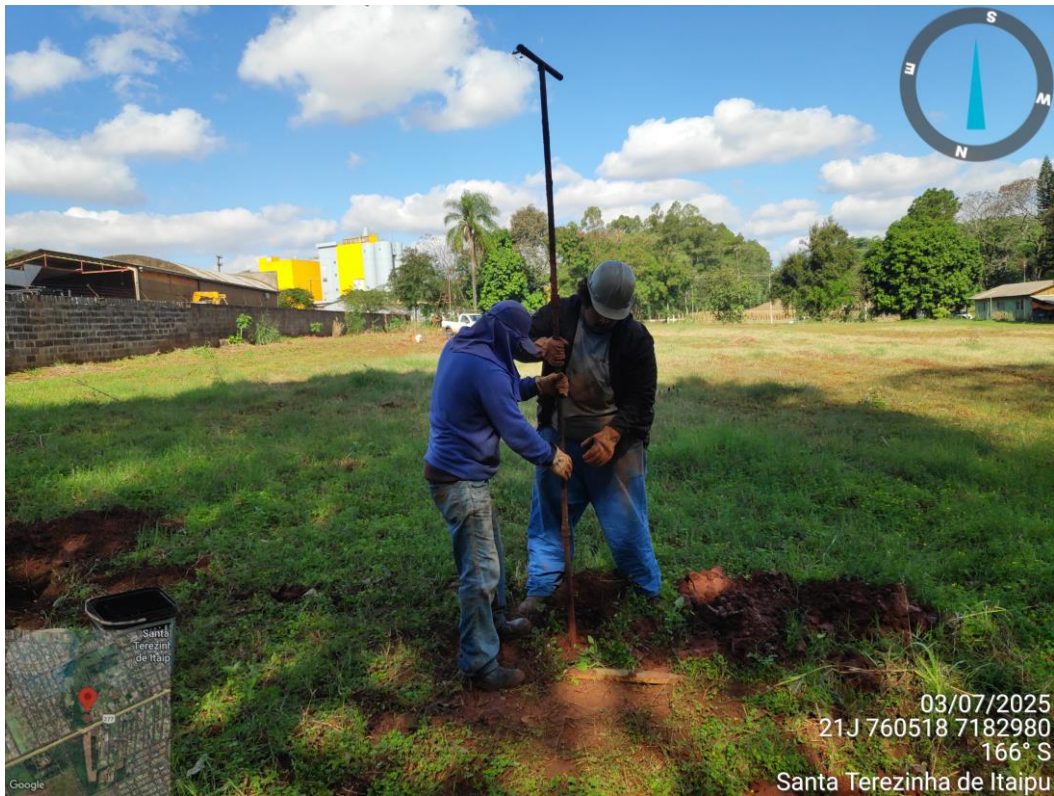
**FOTO 03** – Sondagem ST 03. (Fonte: Autoria própria, registrada em 03/07/2025)..

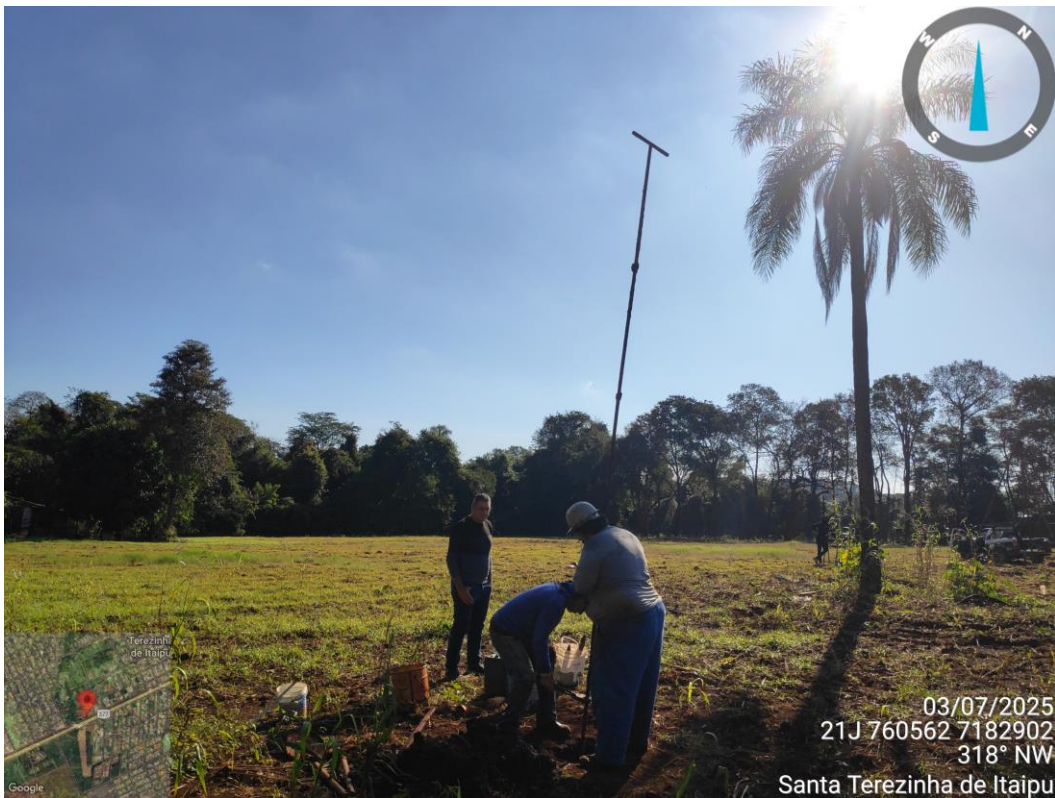
**FOTO 04** – Sondagem ST 04. (Fonte: Autoria própria, registrada em 03/07/2025).

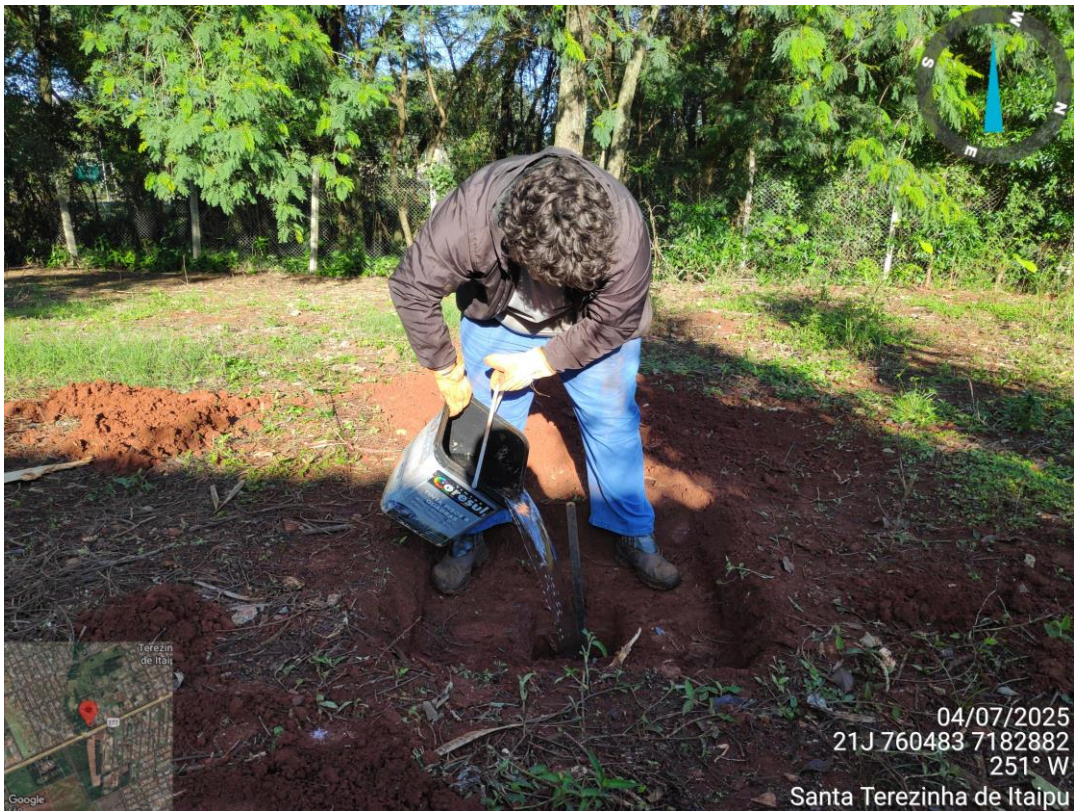
**FOTO 05** – Teste de Percolação TP 01. (Fonte: Autoria própria, registrada em 04/07/2025).

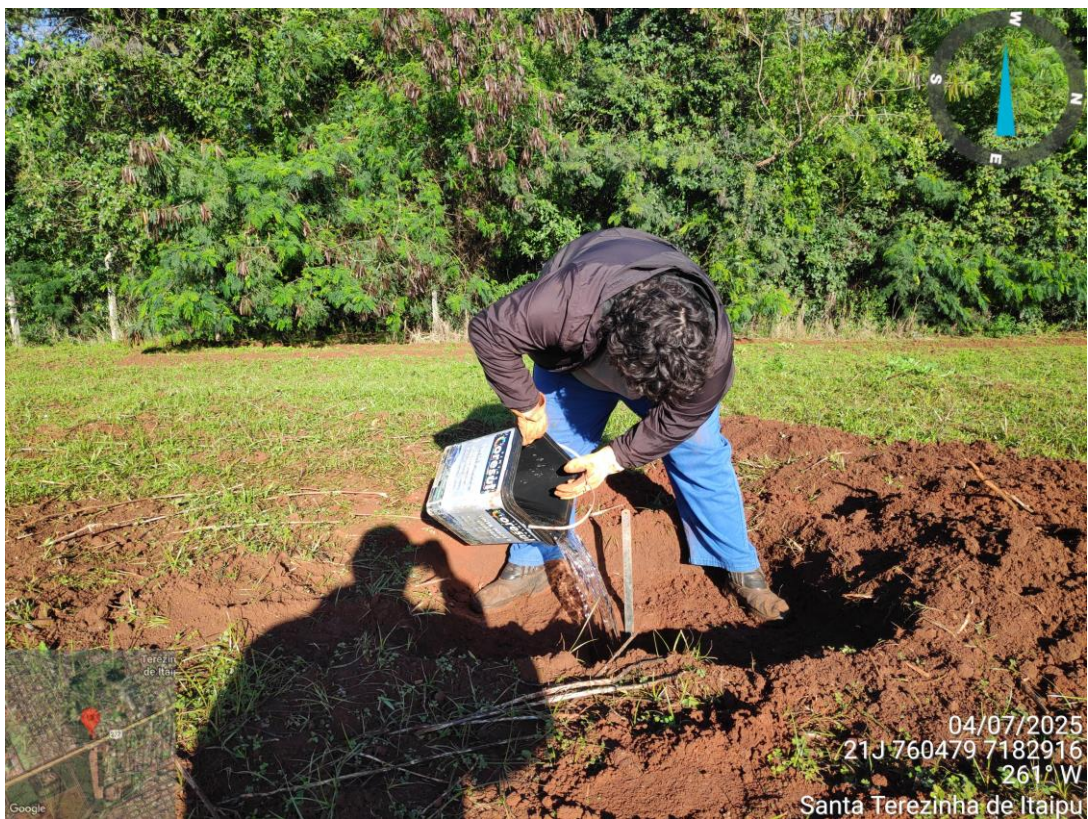
**FOTO 06** – Teste de Percolação TP 02. (Fonte: Autoria própria, registrada em 04/07/2025).
