# ***LAUDO GEOLÓGICO/GEOTÉCNICO***

***LOTE Nº 303, DA GLEBA “A”, DO IMÓVEL IGUAÇU***

**MUNICÍPIO DE SANTA TEREZINHA DE ITAIPU**

JULHO DE 2025  
SANTA TEREZINHA DE ITAIPU - PARANÁ

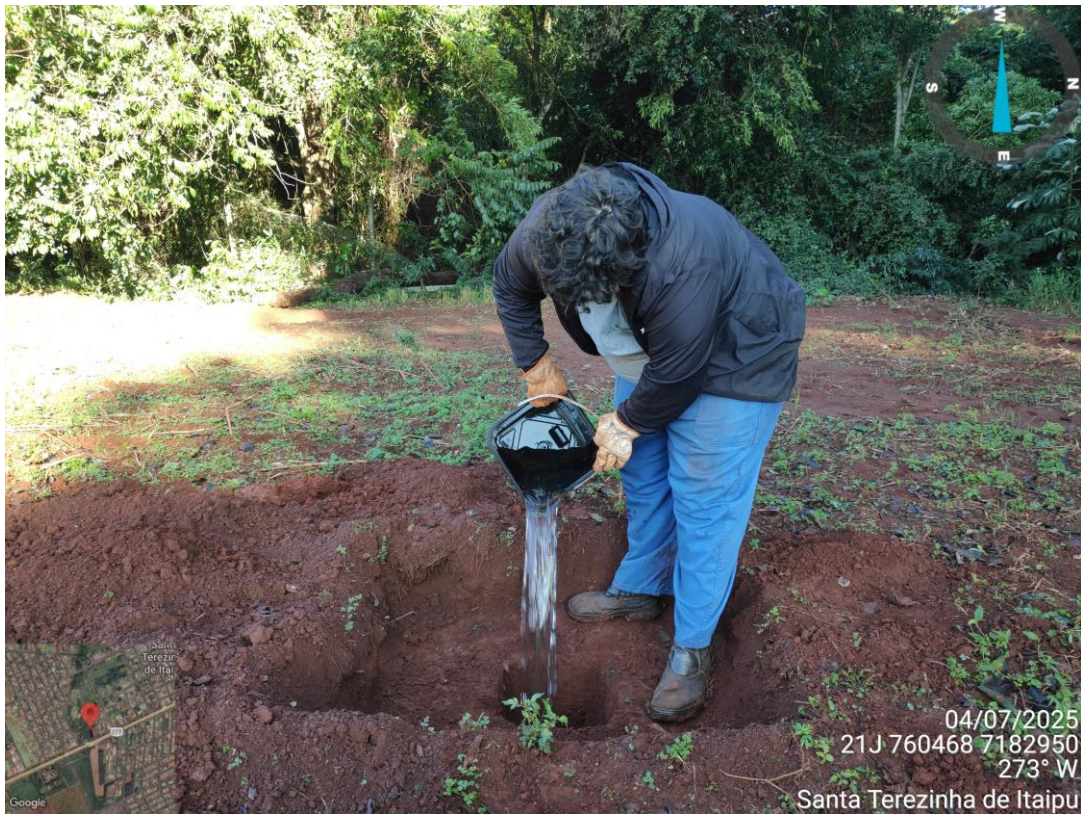
**FOTO 07 –** Teste de Percolação TP 03. (Fonte: Autoria própria, registrada em 04/07/2025).

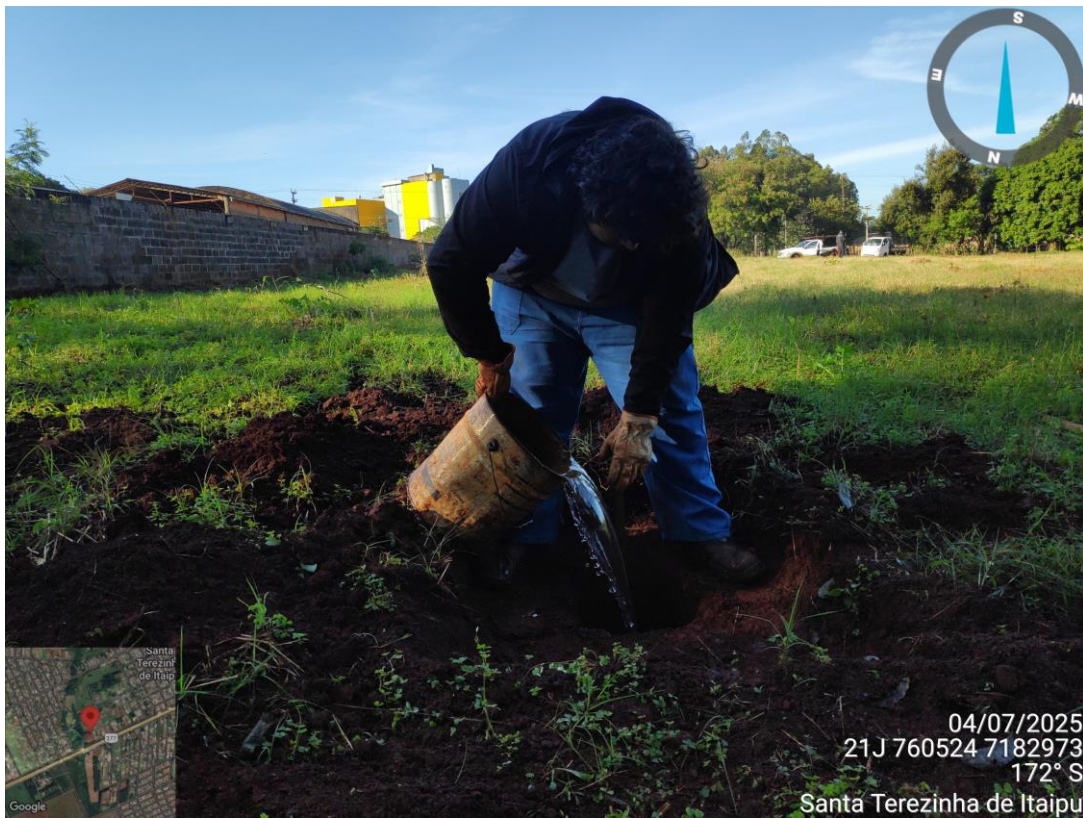
**FOTO 08 –** Teste de Percolação TP 04. (Fonte: Autoria própria, registrada em 04/07/2025).

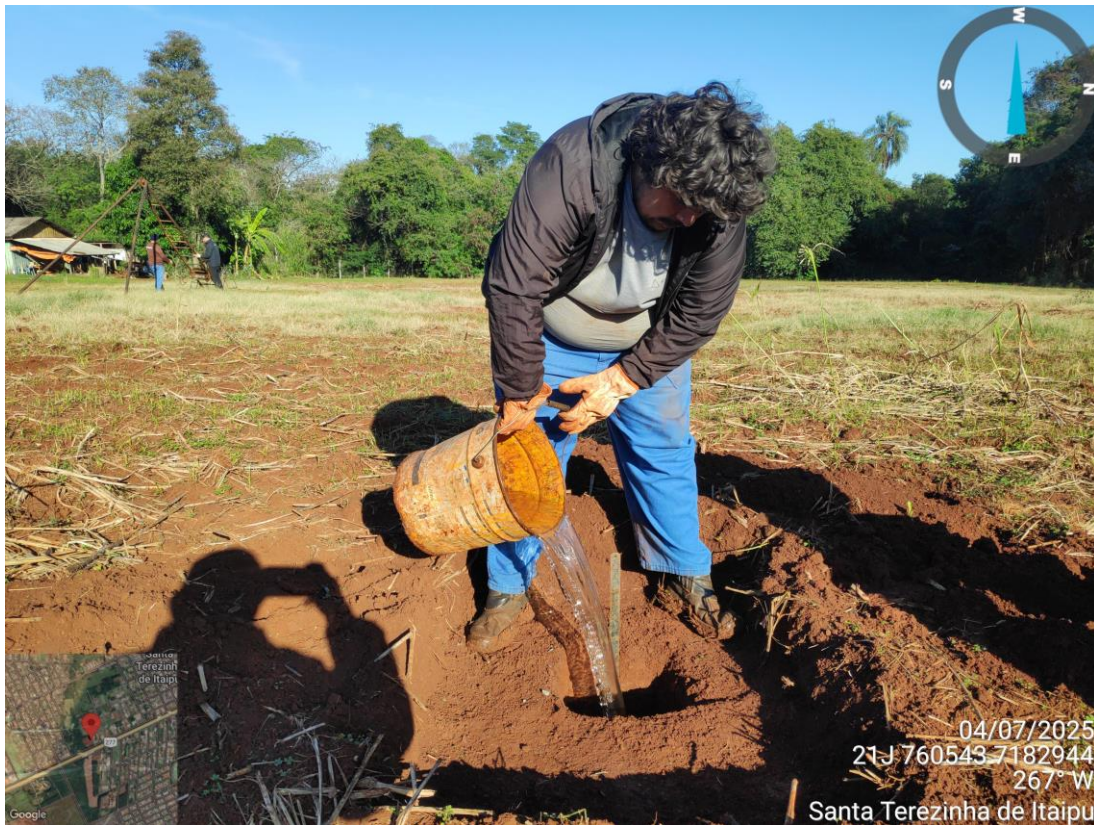
**FOTO 09** – Teste de Percolação TP 05. (Fonte: Autoria própria, registrada em 04/07/2025).

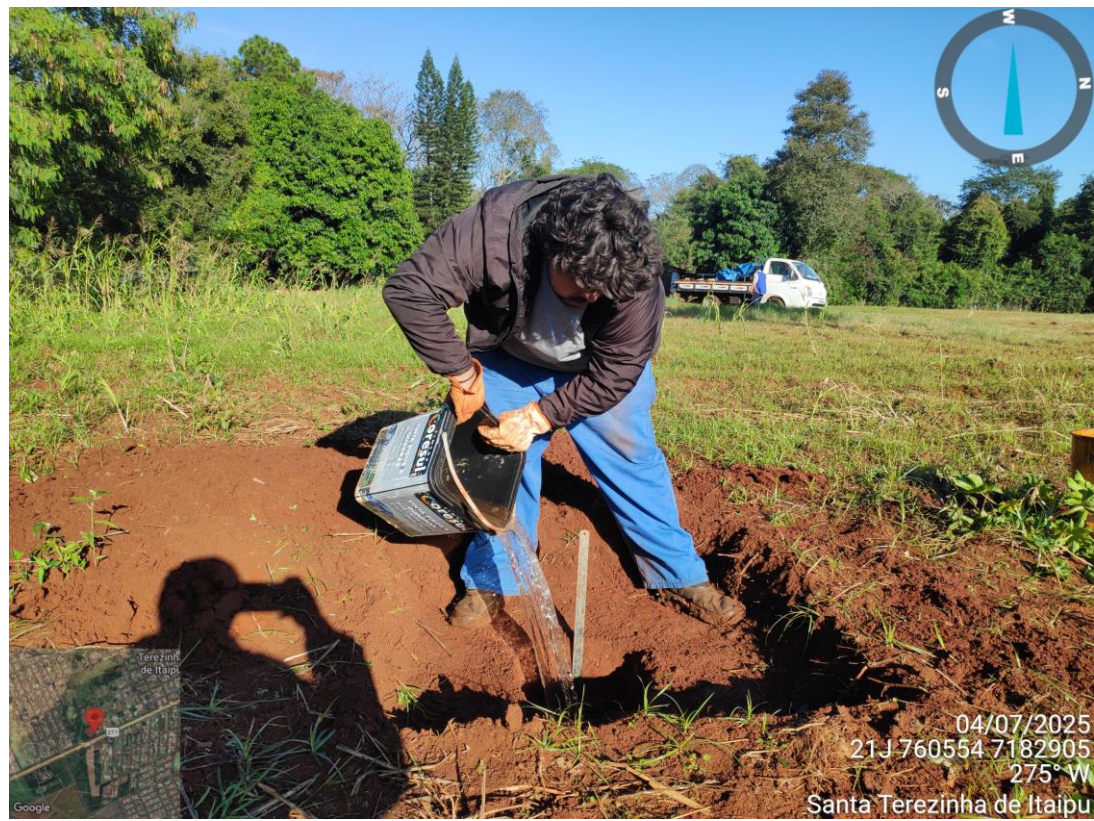
**FOTO 10** – Teste de Percolação TP 06. (Fonte: Autoria própria, registrada em 04/07/2025).

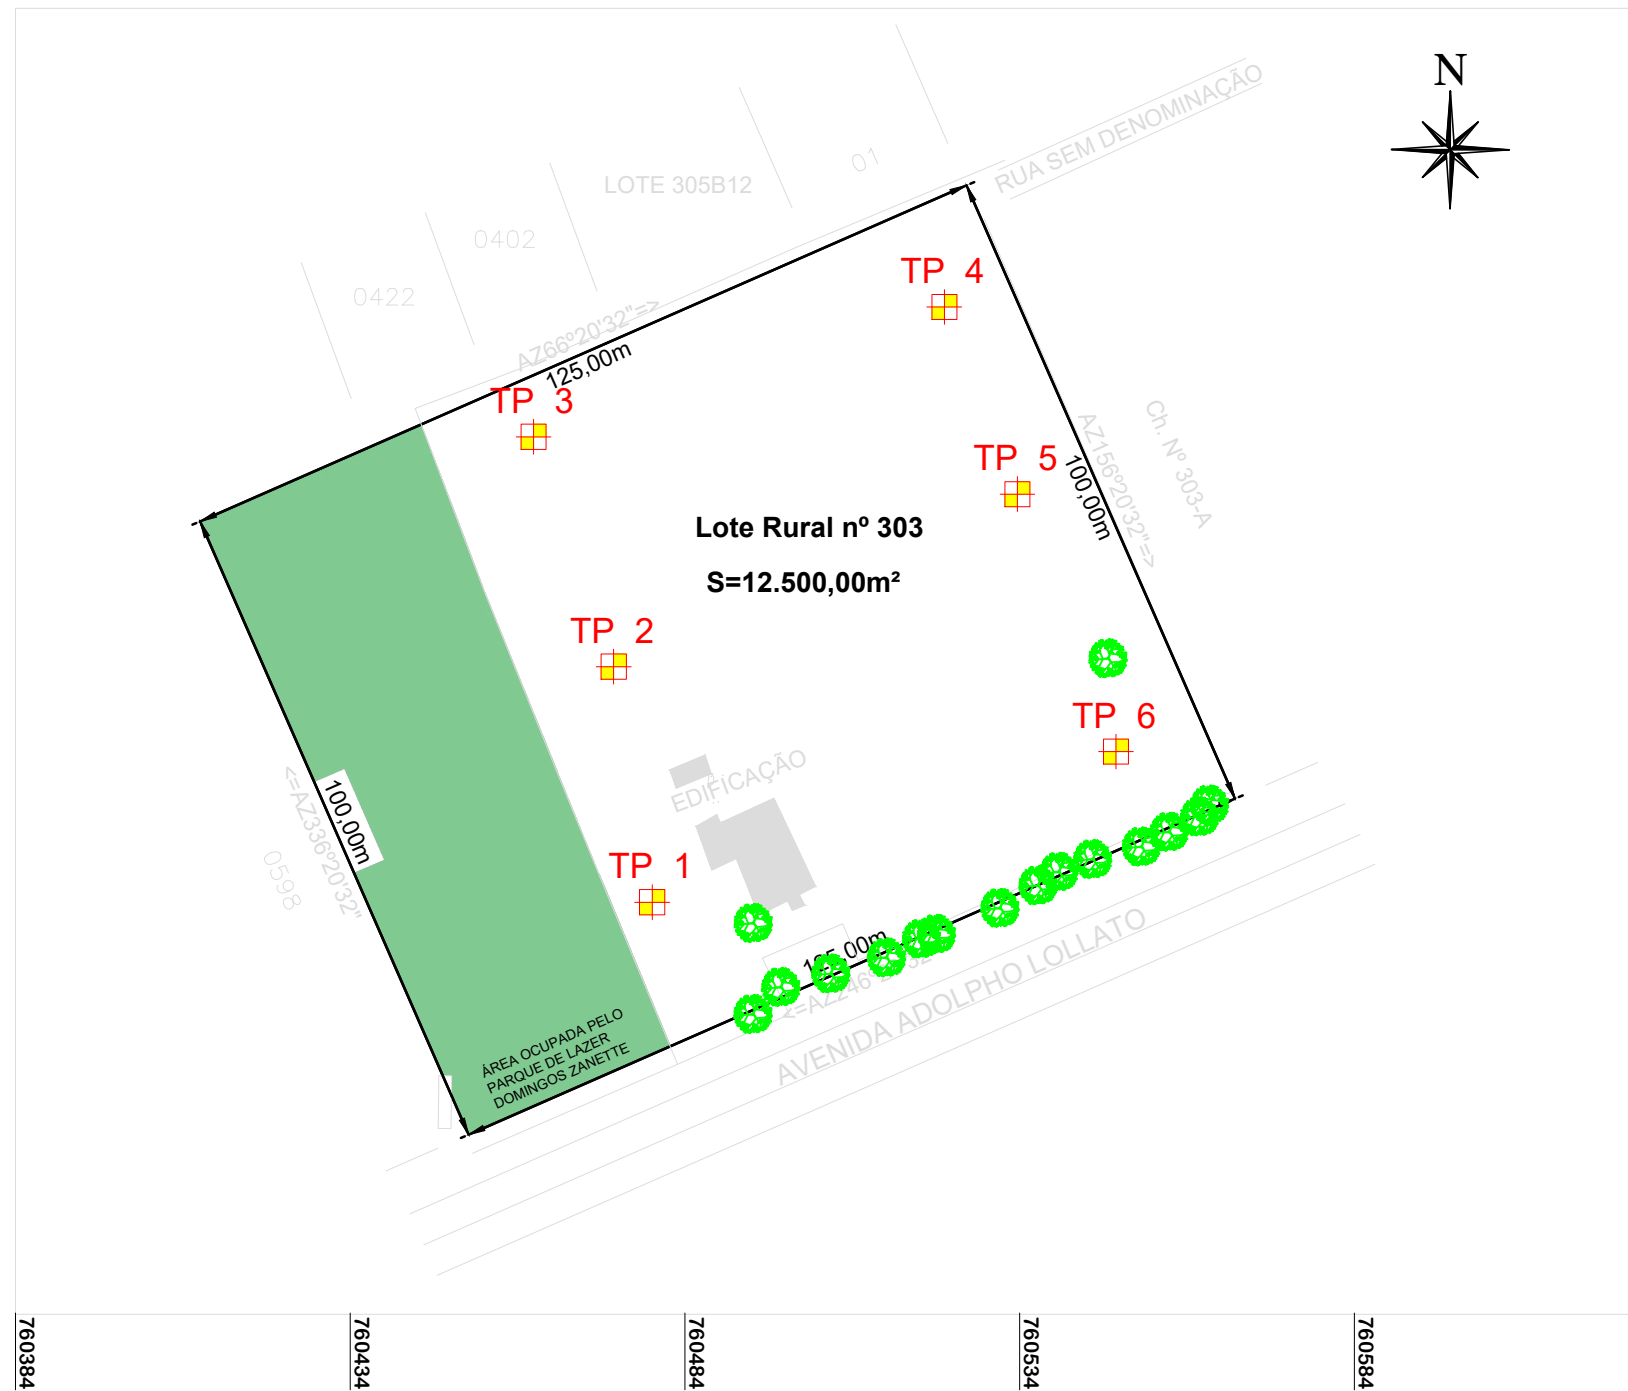
## **MAPA DA LOCALIZAÇÃO DOS TESTES DE PERCOLAÇÃO**

TESTES DE PERCOLAÇÃO	COORDENADAS UTM (FUSO 21J)	COEFICIENTE DE INFILTRAÇÃO	TEMPO PARA ÁGUA REBAIXAR 1 CM
TP 01	7.182.881m N 760.488m E	69 L/ M <sup>2</sup> / DIA	4 MIN 20 SEG
TP 02	7.182.918m N 760.478m E	64 L/ M <sup>2</sup> / DIA	5 MIN 05 SEG
TP 03	7.182.951m N 760.464m E	70 L/ M <sup>2</sup> / DIA	4 MIN 05 SEG
TP 04	7.182.977m N 760.524m E	60 L/ M <sup>2</sup> / DIA	5 MIN 40 SEG
TP 05	7.182.942m N 760.536m E	66 L/ M <sup>2</sup> / DIA	4 MIN 50 SEG
TP 06	7.182.904m N 760.551m E	65 L/ M <sup>2</sup> / DIA	4 MIN 59 SEG

Com o resultado dos testes realizados no terreno o coeficiente de infiltração a ser utilizado, **se necessário**, para o dimensionamento dos sumidouros e/ou valas de infiltrações deverá ser o da ordem de **65,66 L/ M<sup>2</sup>/DIA**.

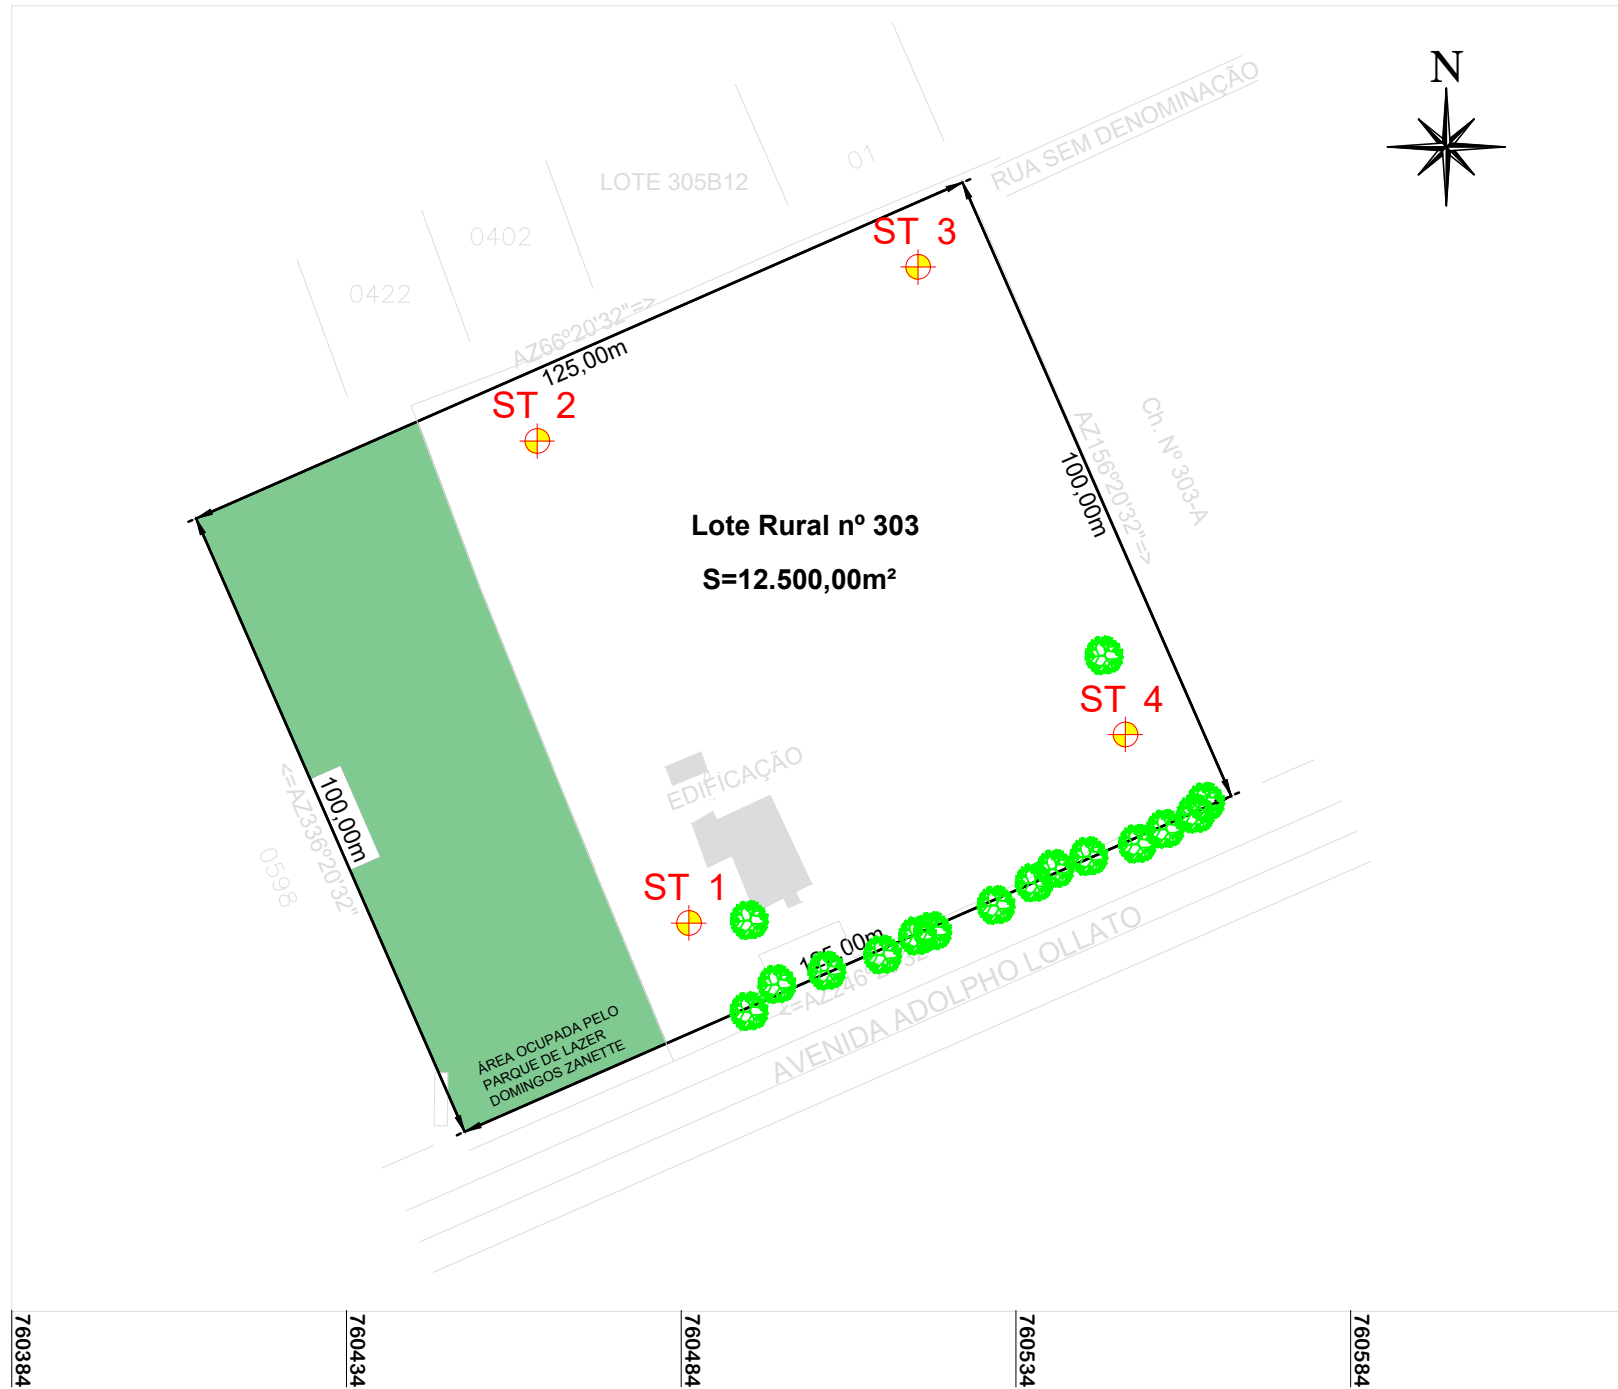
## **MAPA DA LOCALIZAÇÃO DAS SONDAGENS A TRADO**

Os ensaios de infiltração realizados indicaram um coeficiente de 65,66 l/m<sup>2</sup>/dia, e o nível do lençol freático não foi identificado em nenhuma das sondagens, encontrando-se abaixo de 3,00 metros de profundidade. Esses parâmetros atendem às exigências estabelecidas pelas normas técnicas da ABNT para a implantação de sumidouros e/ou valas de infiltração, caso se faça necessária a adoção de sistema de esgotamento sanitário individual, composto por fossa séptica, filtros aeróbicos e valas de infiltração.
