# **MIRANTE DO MORRO DE ZIMBROS NO MUNICÍPIO DE PORTO BELO**

## **LAUDO DE VISTORIA**

**RUA CARLOS ANTÔNIO DA SILVA FILHO - S/N  
CENTRO - PORTO BELO/SC**

**12/2025**

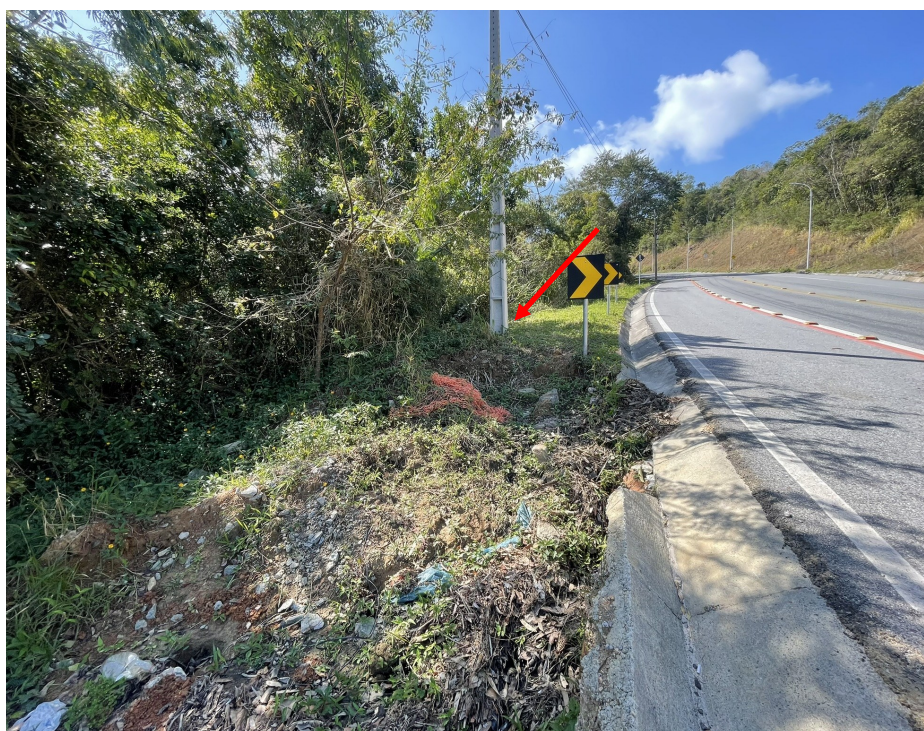
**FOTO 02** - Vista parcial do terreno do Mirante.

Destaque para poste de referência utilizado em projetos com coordenadas:

E: 744.574,974

N: 6.993.512,340

Deverá ser redirecionada por de trás do gabião existente - Vide projetos executivos.

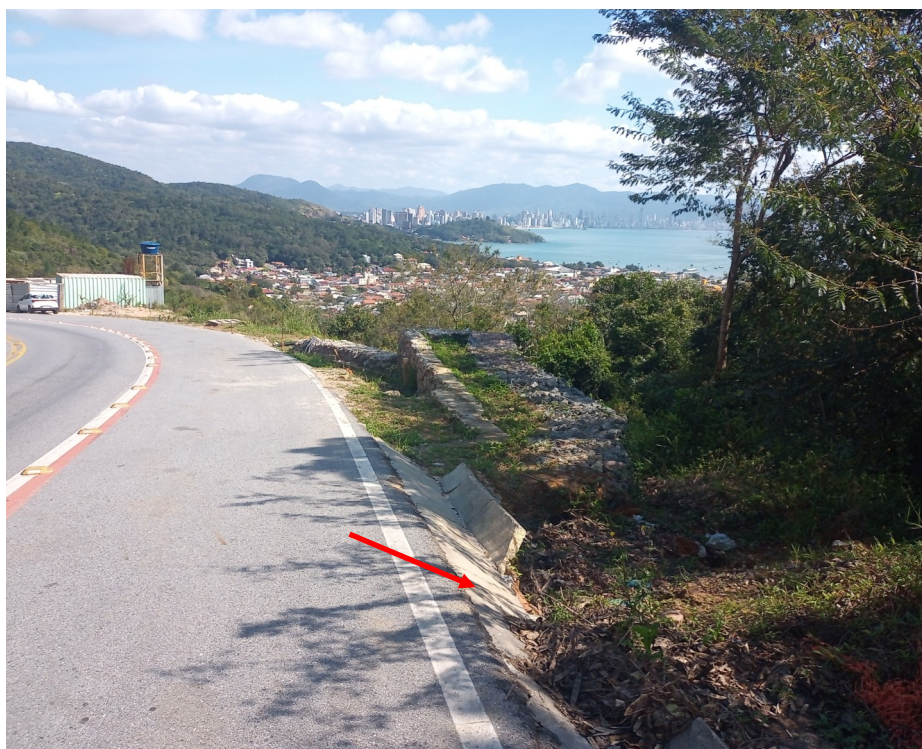
**FOTO 03** - Vista parcial do terreno do Mirante.

Destaque para canaleta existente: deverá ser redirecionada por de trás do gabião existente - Vide projetos executivos.

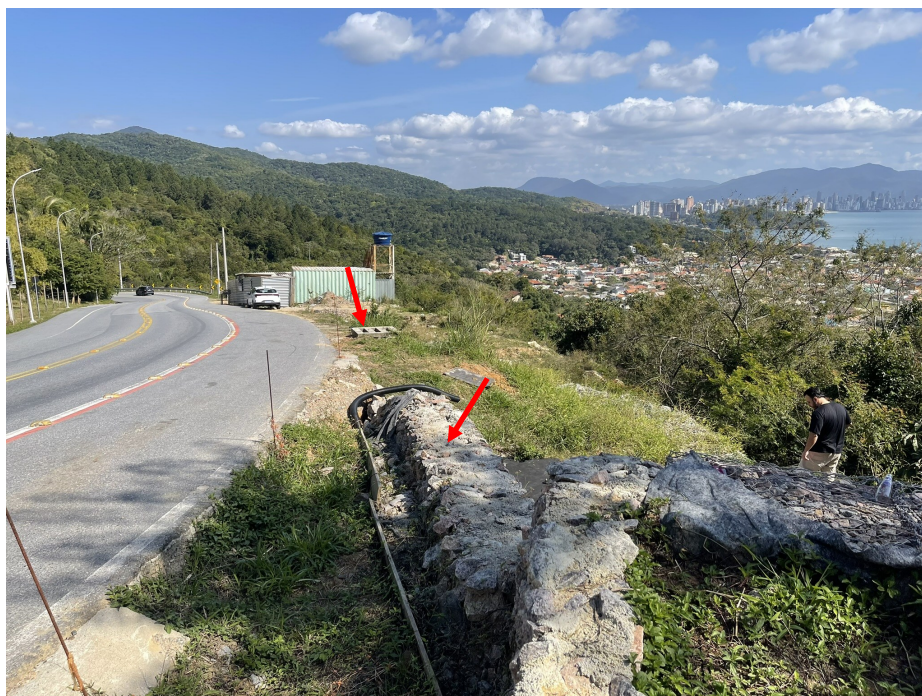
**FOTO 04** - Vista parcial do terreno do Mirante.

Destaque para contenção em pedra argamassada que deverá ser adequada para execução de calçada e caixa de passagem da rede pública de águas pluviais que deverá ser demolida e readequada - Vide projetos executivos.

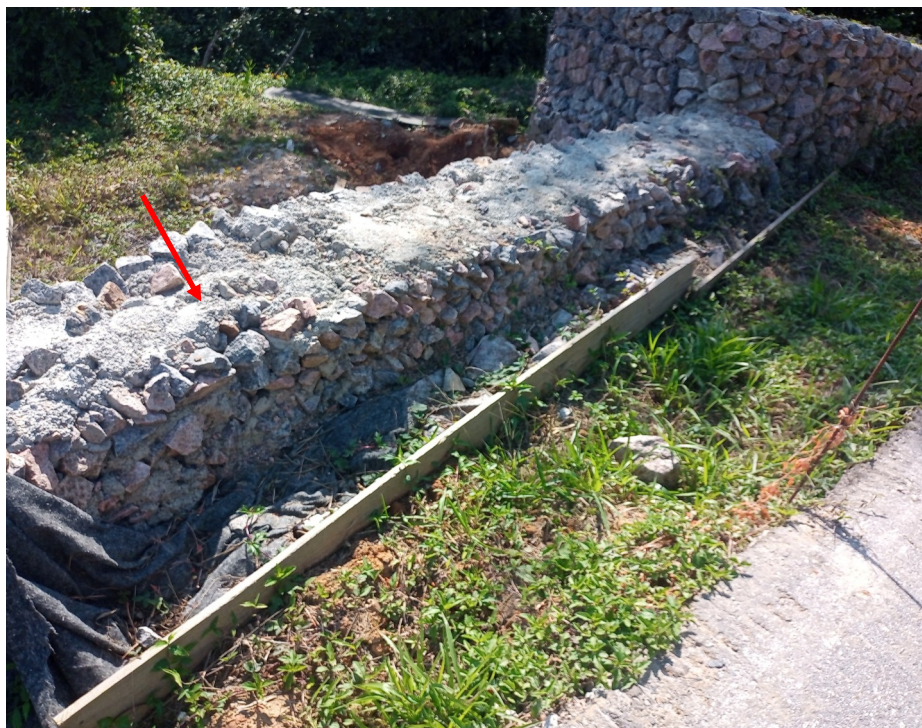
**FOTO 06** - Vista parcial das contenções - Acesso ao Mirante Nível 97,00.

Destaque para contenção em pedra argamassada que deverá ser adequada para execução de calçada. Vide projetos executivos.

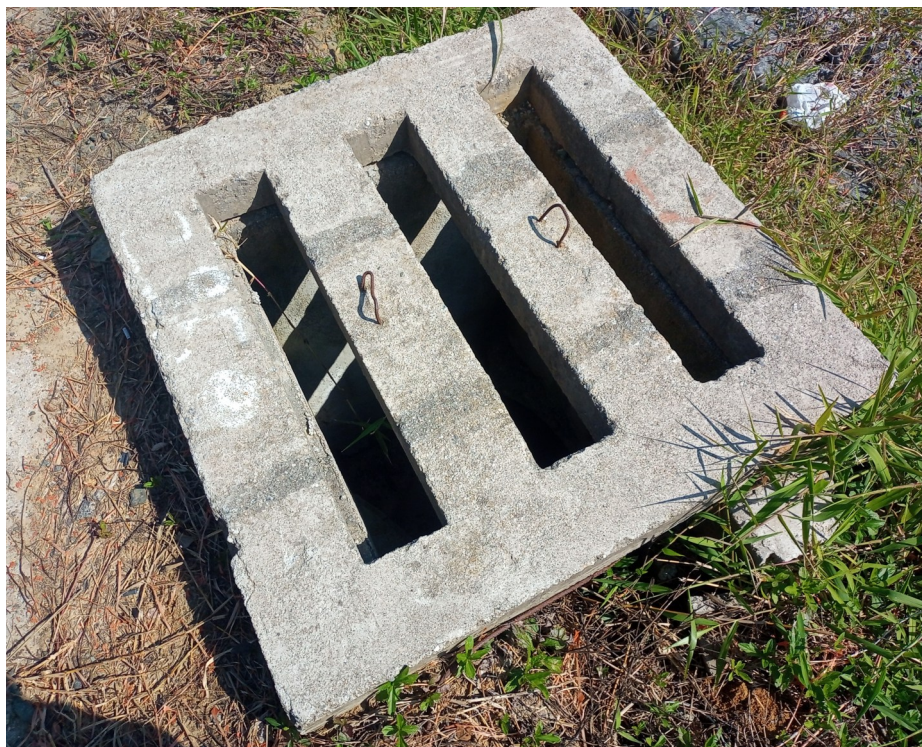
**FOTO 07** - Destaque para caixa de passagem da rede pública de águas pluviais: Deverá ser demolida e readequada - Vide projetos executivos.

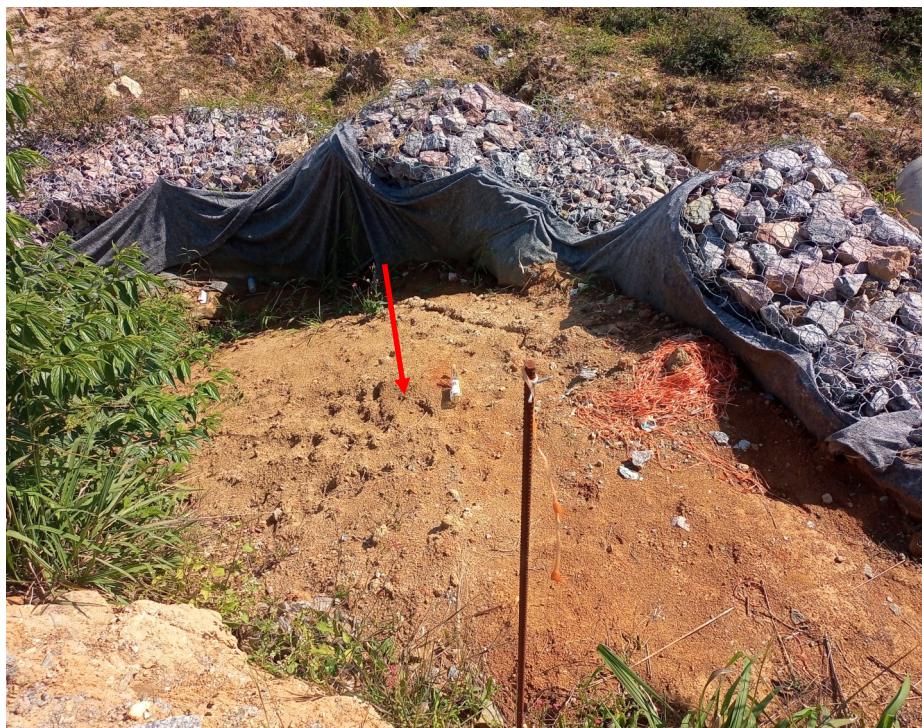
**FOTO 08** - Destaque para trecho de aterro sem compactação: Aterro deverá ser removido e relançado com controle de compactação - Vide projetos executivos.

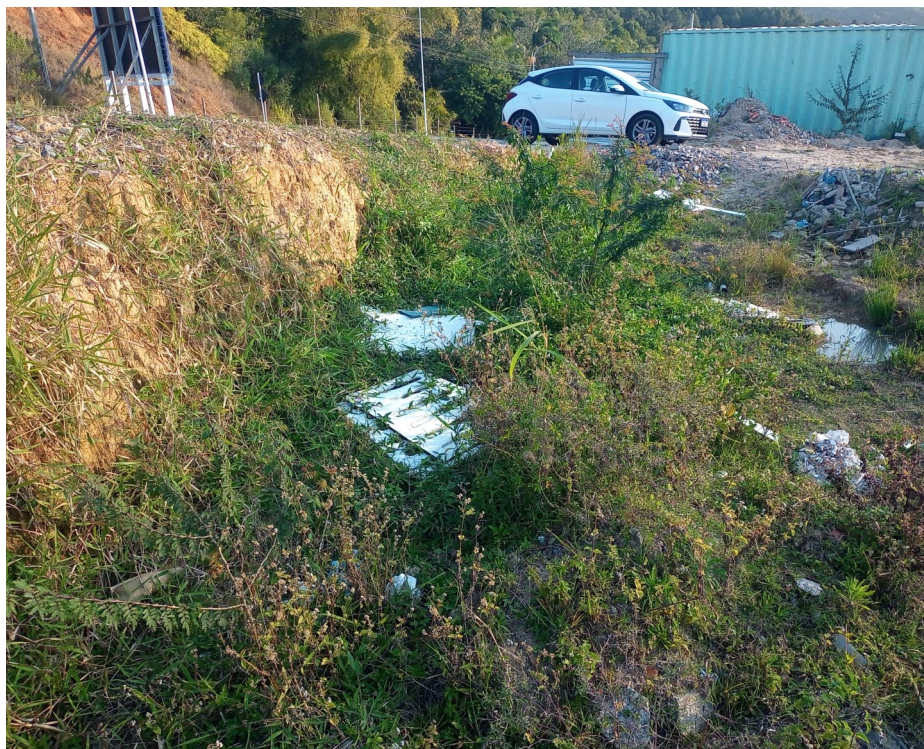
**FOTO 09** - Destaque para vegetação e entulhos existentes no local: Deverão ser removidos antes do início dos serviços de infraestrutura e contenções.

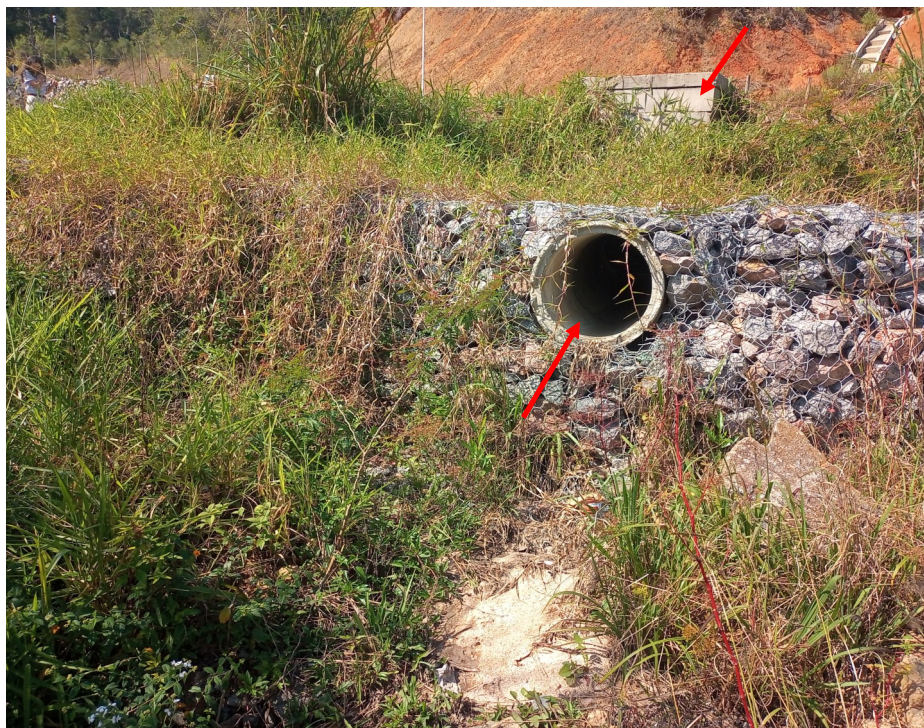
**FOTO 10** - Destaque para caixa de passagem da rede pública de águas pluviais e rede existente: Deverão ser demolidas e readequadas - Vide projetos executivos.

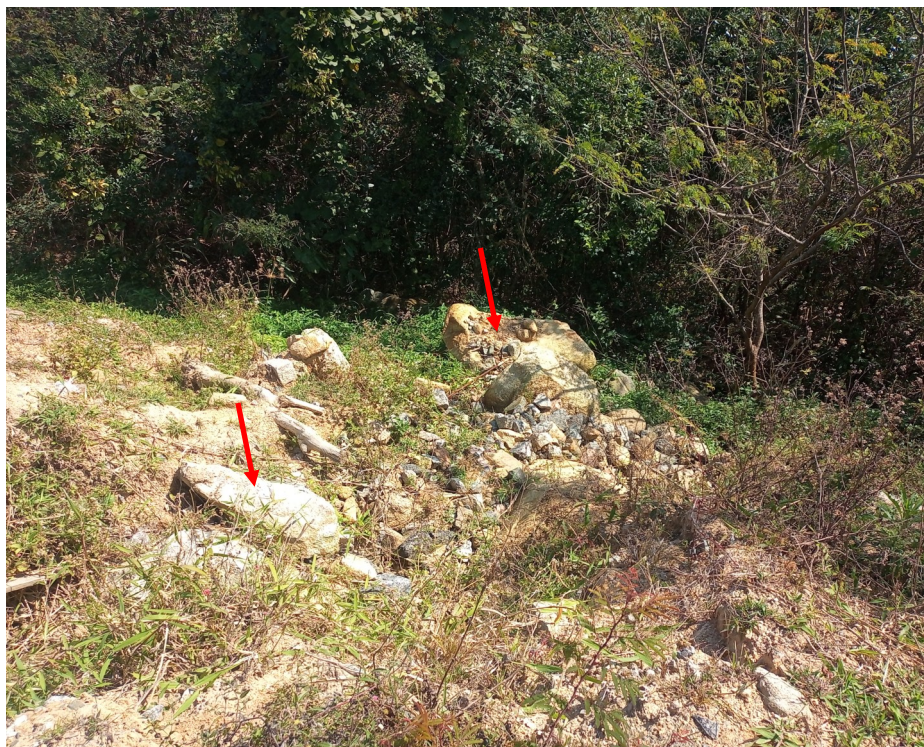
**FOTO 11** - Destaque para presença de material de segunda categoria.

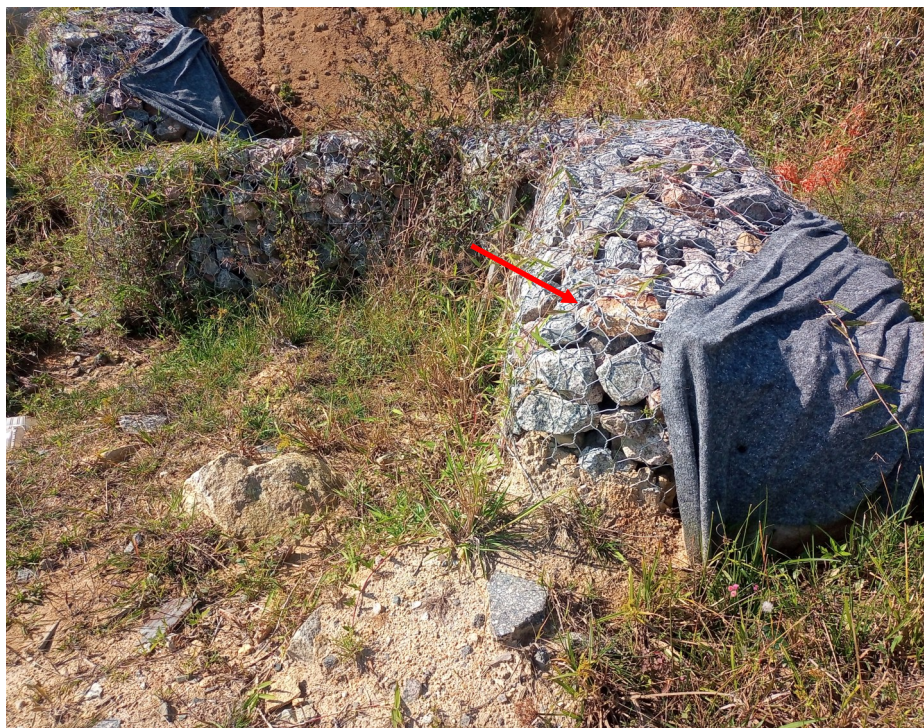
**FOTO 12** - Destaque para trecho em gabião à ser removido para execução de infraestrutura e posterior reexecução - Vide projetos executivos.

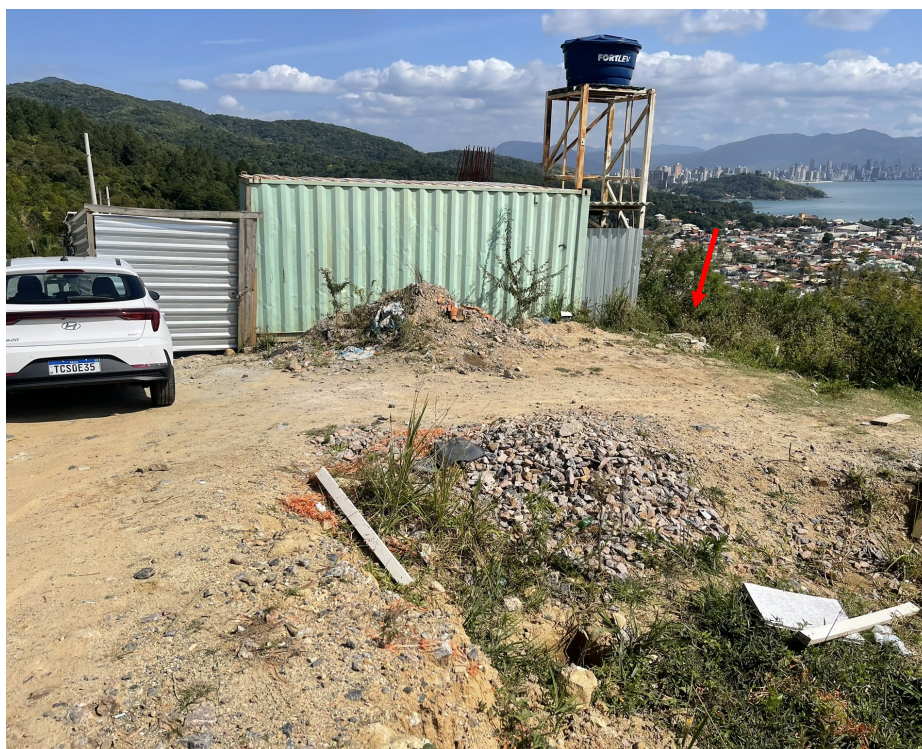
**FOTO 13** - Destaque para canteiro de obra e localização da fossa séptica existente.

Apesar de ser localizado uma fossa séptica, deverá ser considerado a execução de um novo sistema de tratamento de esgoto a fim de garantir as premissas de projeto.

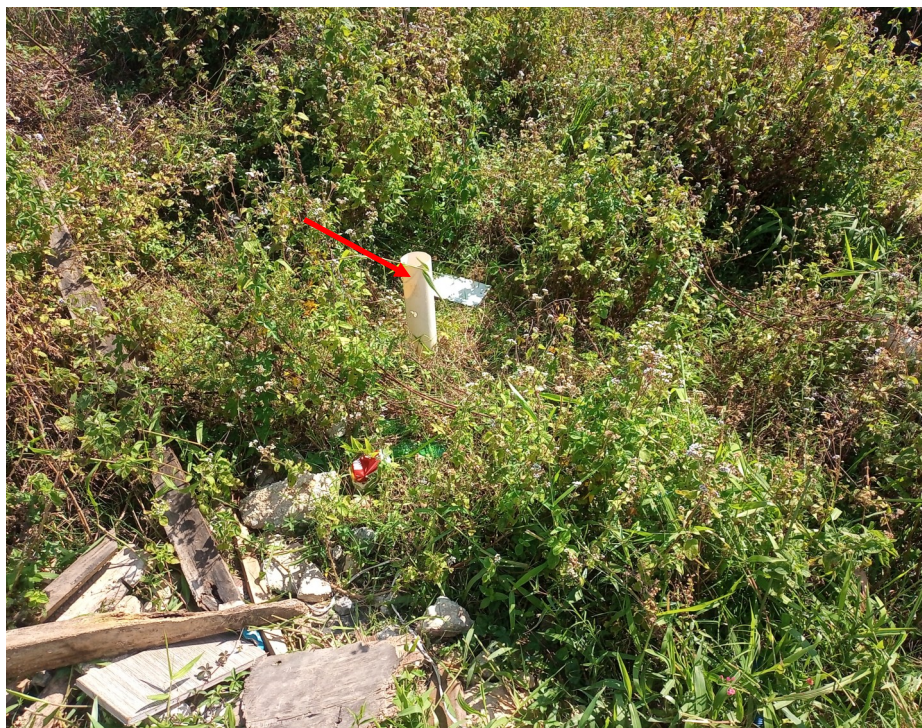
**FOTO 14** - Destaque para localização da fossa séptica existente.
