# MEMORIAL DESCRITIVO

**OBRA:** CONSTRUÇÃO DE CABECEIRAS EM CONCRETO ARMADO PARA INSTALAÇÃO DE KIT DE TRANSPOSIÇÃO PADRÃO DEFESA CIVIL ESTADUAL, NA LOCALIDADE DE RIO SÃO JOÃO MUNICÍPIO DE SÃO MARTINHO/SC.

**Eng° Civil Carlos Francisco de Oliveira Souza**  
CREA/SC – 069677-1

**Engª Civil Aline Mendes Baggio**  
CREA/SC – 093258-7

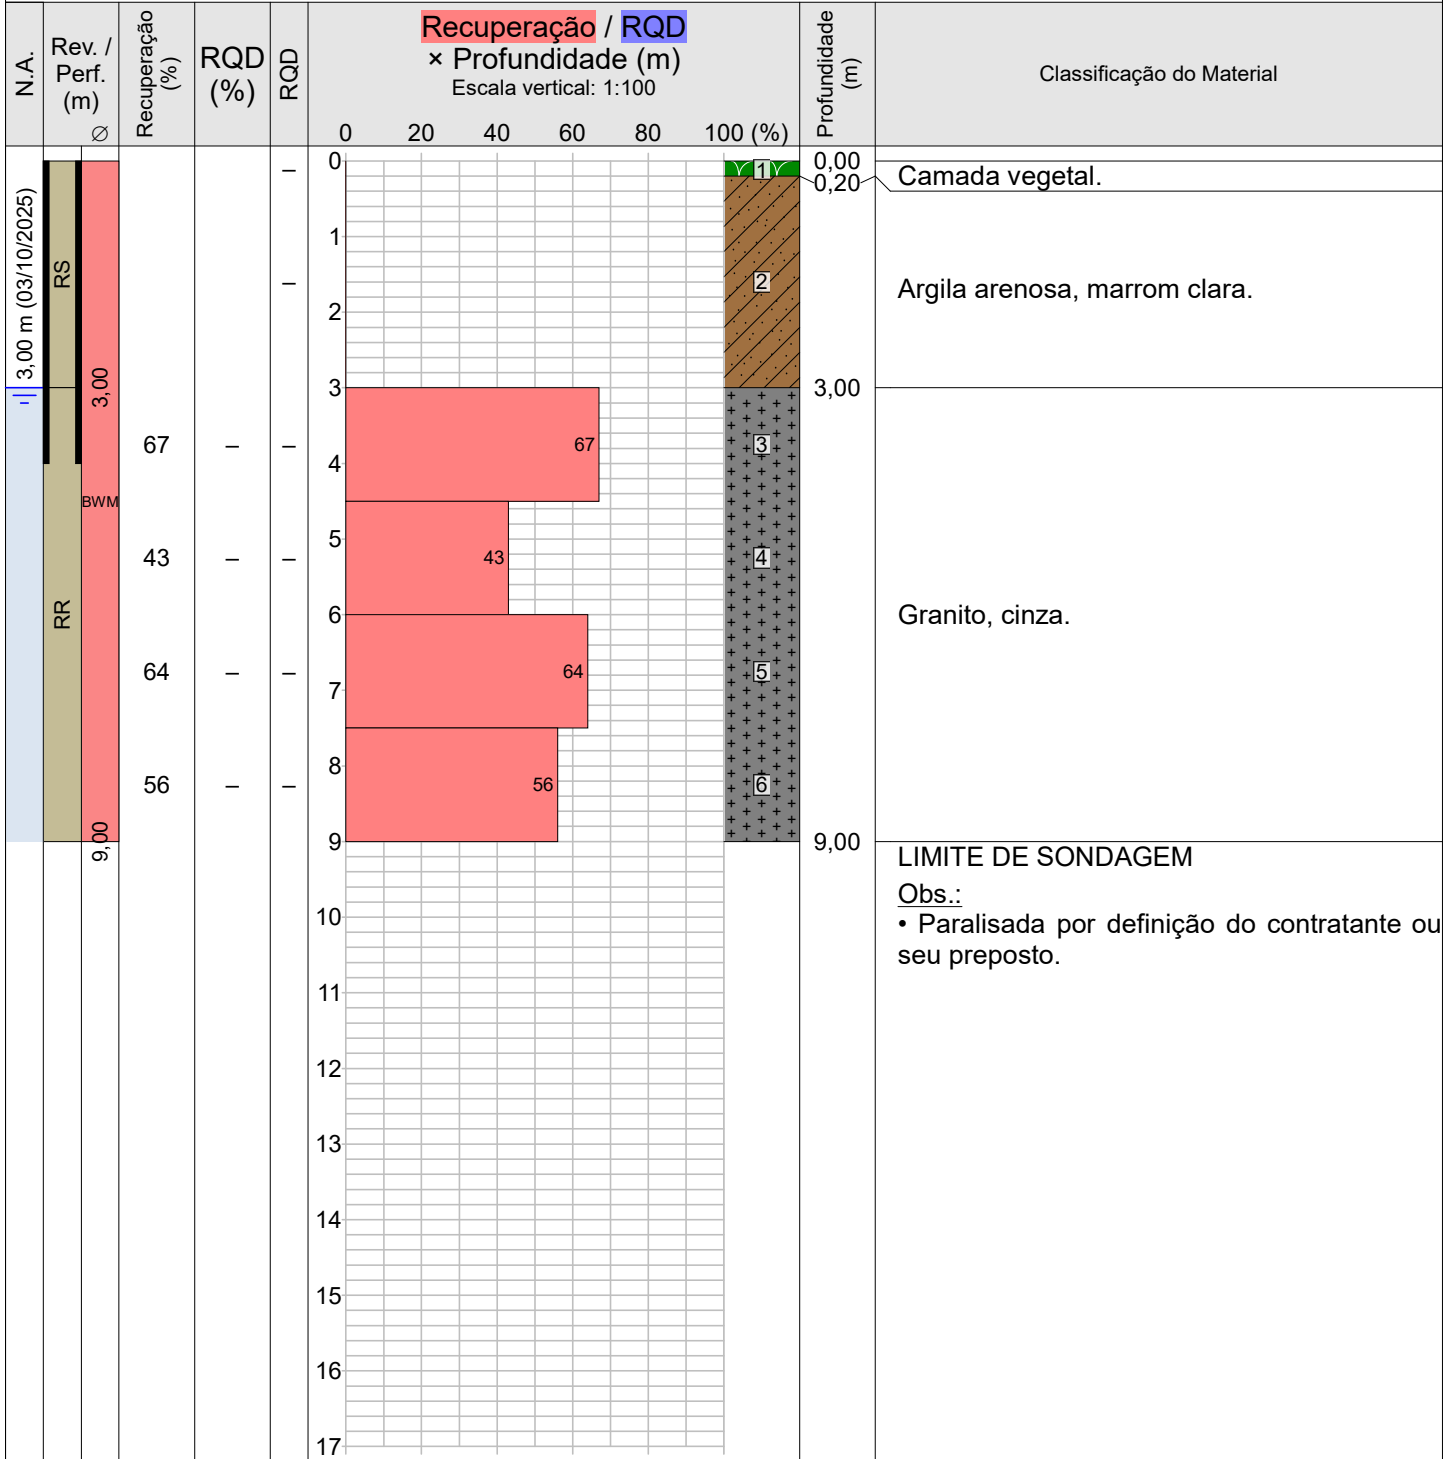
Perfuração: RR:RS Rotativa || Revestimento

<b>RQD (%):</b> 0 a 24 - Muito pobre (MP) 25 a 49 - Pobre (P) 50 a 74 - Regular (R) 75 a 89 - Boa (B) 90 a 100 - Excelente (E)	<b>Alteração:</b> A1 - São A2 - Pouco alterada A3 - Medianamente alterada A4 - Muito alterada A5 - Extremamente alterada	<b>Consistência:</b> C1 - Muito consistente C2 - Consistente C3 - Medianamente consistente C4 - Pouco consistente C5 - Sem consistência	<b>Fratramento:</b> F1 - Ocasionalmente fraturada F2 - Pouco fraturada F3 - Medianamente fraturada F4 - Muito fraturada F5 - Extremamente fraturada	<b>Inclinação: 90°</b>						
				<table border="1"> <tr> <th>∅</th> <th>De (m)</th> <th>Até (m)</th> </tr> <tr> <td>BWM</td> <td>0,00</td> <td>9,00</td> </tr> </table>	∅	De (m)	Até (m)	BWM	0,00	9,00
∅	De (m)	Até (m)								
BWM	0,00	9,00
