SECRETARIA MUNICIPAL DE PLANEJAMENTO E GESTÃO PARTICIPATIVA

# RELATÓRIO DE ANDAMENTO

ACESSIBILIDADE DO PRÓ-CIDADÃO E SECRETARIA MUNICIPAL  
DA RECEITA

27 DE JANEIRO DE 2026

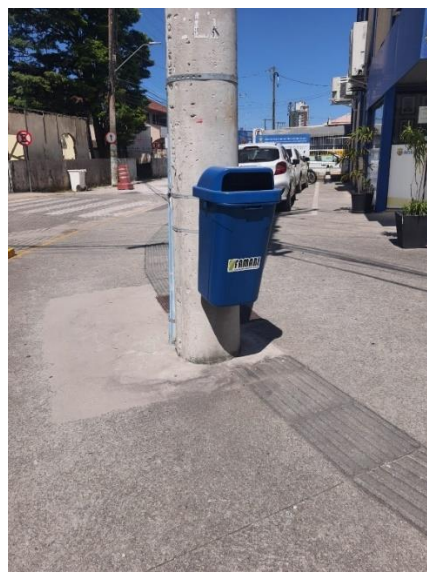
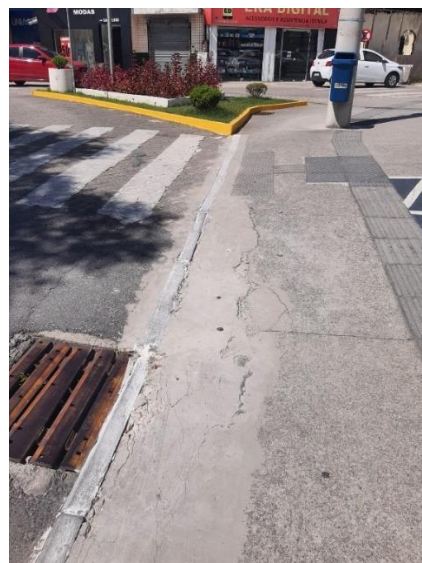
2. Realizar a melhoria da calçada nos locais em que há buracos e remendos. (próximo à faixa de pedestres e próximo ao poste de luz)

Melhorias paliativas realizadas já danificadas. Como a contratação para a execução da ampliação da recepção do Pró-cidadão não foi realizado o item não foi cumprido totalmente.

| ITEM | | Atendimento<br>PARECER TÉCNICO<br>170/2022/GAM/CAT | Sugestão de melhoria | Prazo – conforme<br>cronograma | Observações |
|---|---|---|---|---|---|
| 2 | Calçadas e passeios | SIM | Realizar a melhoria da calçada nos locais em que há buracos e remendos. (próximo à faixa de pedestres e próximo ao poste de luz). | JUNHO E JULHO DE 2025 | Melhorias já realizadas. |

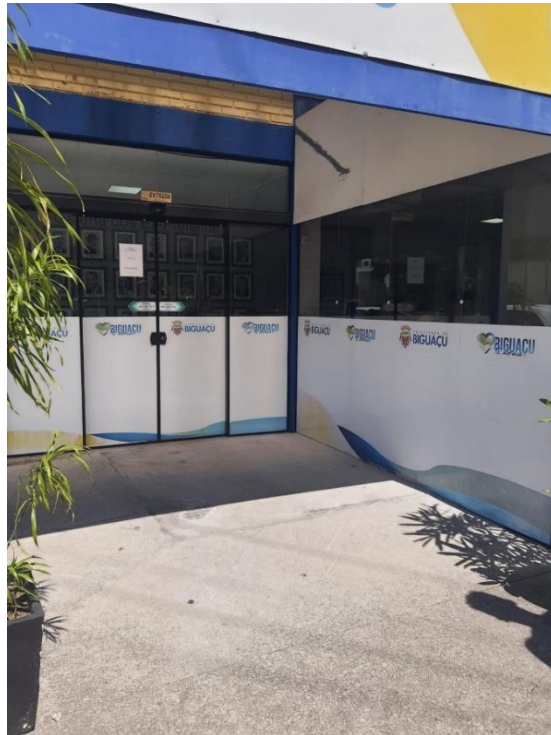
4. Executar novo patamar em concreto, regularizado com as abas laterais, trazendo continuidade no tipo de piso de toda a área externa

Foram realizadas melhorias paliativas enquanto a obra de ampliação da recepção não é realizada. Porém já se observam desgastes do revestimento de piso.

| ITEM | | Atendimento<br>PARECER TÉCNICO<br>170/2022/GAM/CAT | Sugestão de melhoria | Prazo – conforme<br>cronograma | Observações |
|---|---|---|---|---|---|
| 4 | Do passeio à entrada<br>do edifício | ATENDIMENTO<br>PARCIAL | Executar novo patamar em concreto, regularizado com as abas laterais, trazendo continuidade no tipo de piso de toda a área externa. | JUNHO E JULHO DE 2025<br><br><u>Não atendido dentro do<br/>cronograma</u> | A mão de obra executou medidas paliativas com o objetivo de melhoria para a segurança dos pedestres, porém este item será posteriormente suprimido, uma vez que será realizada a ampliação da recepção do pró-cidadão e este patamar de concreto não existirá mais, pois a área fará parte da recepção.<br><br><u>Item não executado, pois, ainda, não foi realizada a ampliação da recepção do Pró-cidadão.</u> |

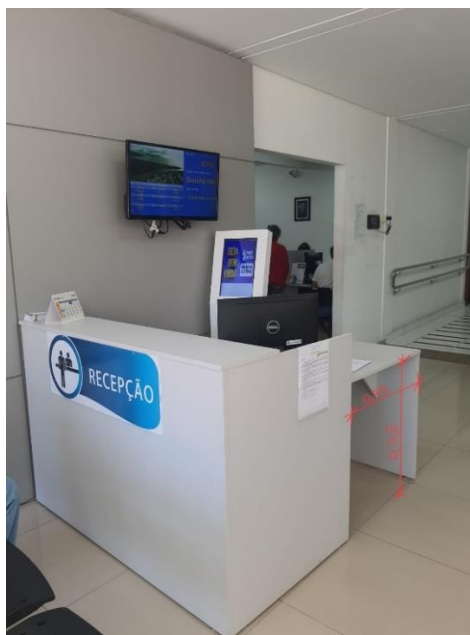
17. Incluir novo balcão de recepção em local adequado, livre da área de circulação e com dimensões que atendam à NBR 9050/2020.

**MELHORIA REALIZADA PARCIALMENTE EM JULHO DE 2025.**

Novo balcão fornecido com as dimensões incorretas e diferentes do projeto. Altura de 0,75m está correta, no entanto a largura, conforme projeto deveria ser de 1,04.

| <b>17</b> | Mobiliário | ATENDIMENTO PARCIAL<br><br>(OBRA AMPLIAÇÃO RECEPÇÃO) | Incluir novo balcão de recepção em local adequado, livre da área de circulação e com dimensões que atendam à NBR 9050/2020. | NOVEMBRO DE 2025<br><br><u>Não atendido dentro do cronograma</u> | Salienta-se que foi elaborado projeto de ampliação da recepção do Pró-cidadão e planejamento de nova localização do balcão. Assim, este item fará parte da obra de ampliação da recepção do Pró-cidadão.<br><br>Mesmo antes da obra de Ampliação da recepção do Pró-cidadão, foi instalado novo balcão de atendimento acessível. Porém, este foi executado com dimensões diferentes do projeto elaborado e que não atendem à NBR 9050/2020. (observar foto)<br><br><u>Item deverá ser reavaliado após a ampliação da recepção do Pró-cidadão.</u> |
