RELATÓRIO FOTOGRÁFICO

Obras e Serviços de Engenharia

Obra: Cobertura e quadra da E.B. Prof.^a. Francisca Raimunda de Farias Costa

Local: Rua Davino José Campos, 713 – Praia de Fora – Palhoça - SC

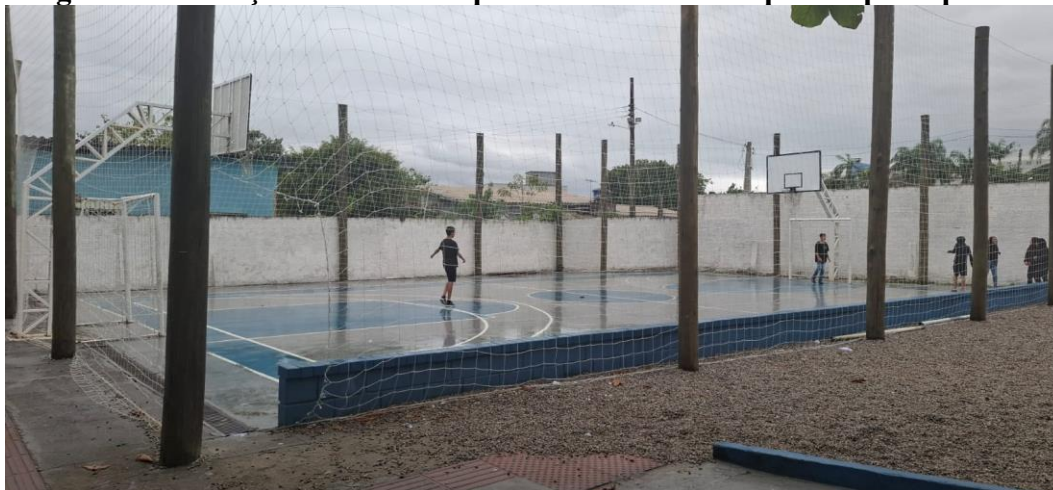
Figura 1 – Situação do local em que será executada a quadra poliesportiva

A quadra encontra-se implantada junto à entrada da escola, permitindo fácil acesso e apresentando dimensões adequadas para viabilizar a movimentação de materiais e equipamentos necessários à execução da obra.

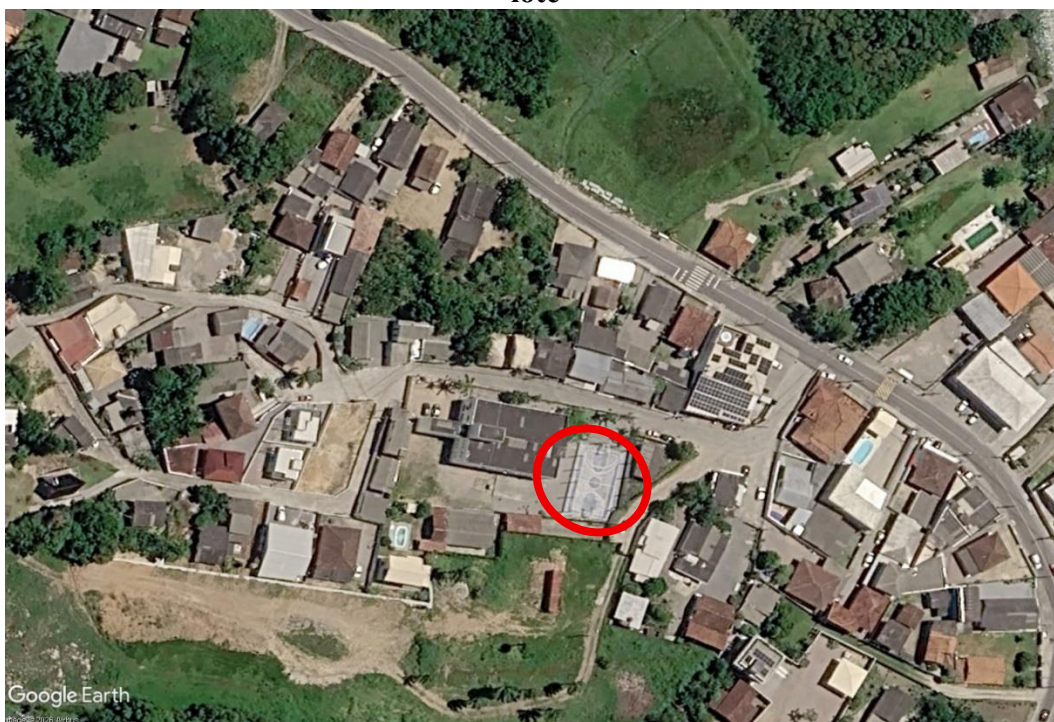
Figura 2 – Localização do local em que será executada quadra poliesportiva no lote

Ressalta-se que a quadra já está executada, sendo necessária apenas a implantação da cobertura metálica. Dessa forma, recomenda-se especial cuidado com a preservação do piso existente, devendo as aberturas para execução das fundações serem realizadas com o menor impacto possível, de modo a permitir a execução das sapatas sem comprometer as condições da quadra.

Conforme verificado no projeto da estrutura metálica, as fundações serão executadas próximo ao muro de divisa, sendo necessário realizar a possível demolição dos muros existentes objetivando a execução das sapatas. Diante disso, recomenda-se atenção durante o processo de escavação das fundações, visando evitar danos às edificações vizinhas.

Salienta-se, ainda, a necessidade de realizar a demolição pontual do piso da quadra nos locais destinados à execução das fundações, de modo a viabilizar as escavações necessárias para implantação das sapatas.

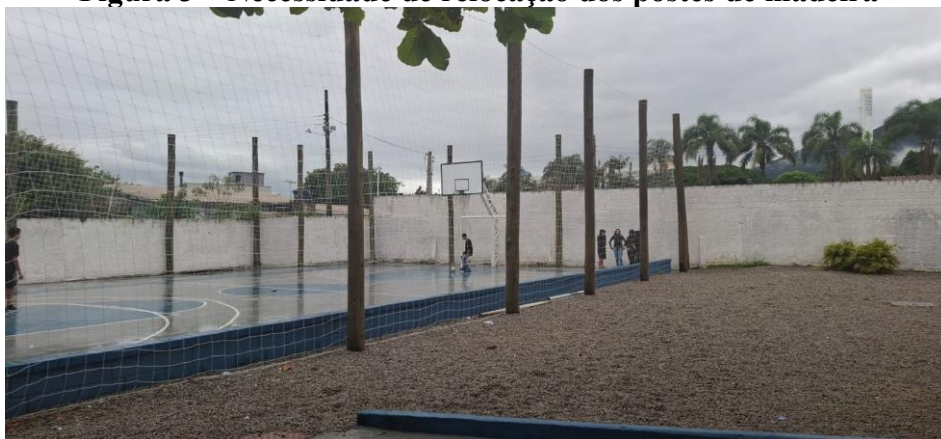
Figura 3 – Necessidade de relocação dos postes de madeira

Observa-se, conforme apresentado nas imagens, a necessidade de verificar a demolição do banco existente para viabilizar a execução das fundações, bem como o possível reposicionamento ou remoção dos postes de madeira utilizados como estrutura de apoio da tela, de modo a permitir a execução da estrutura metálica.

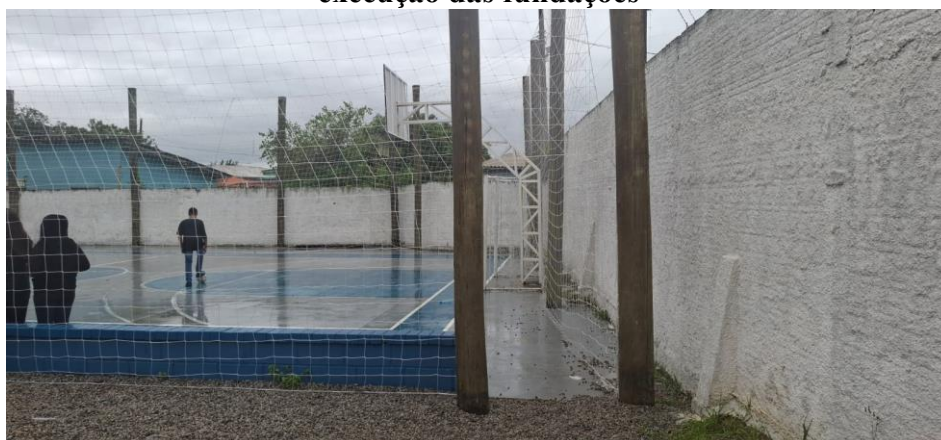
Figura 4 – Desalinhamento da quadra com a divisa permitindo facilmente à execução das fundações

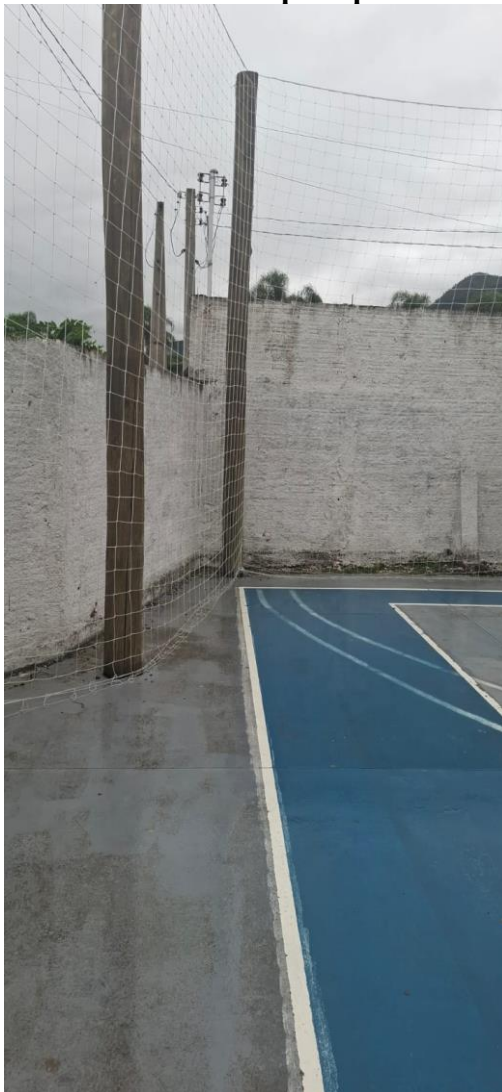
Figura 5 – Poste que deverá ser removido para posicionamento do pilar metálico
