# PROJETO DE DESASSOREAMENTO DO RIO PAULO LOPES

Laudo Técnico – Município de Paulo Lopes/SC

Integra

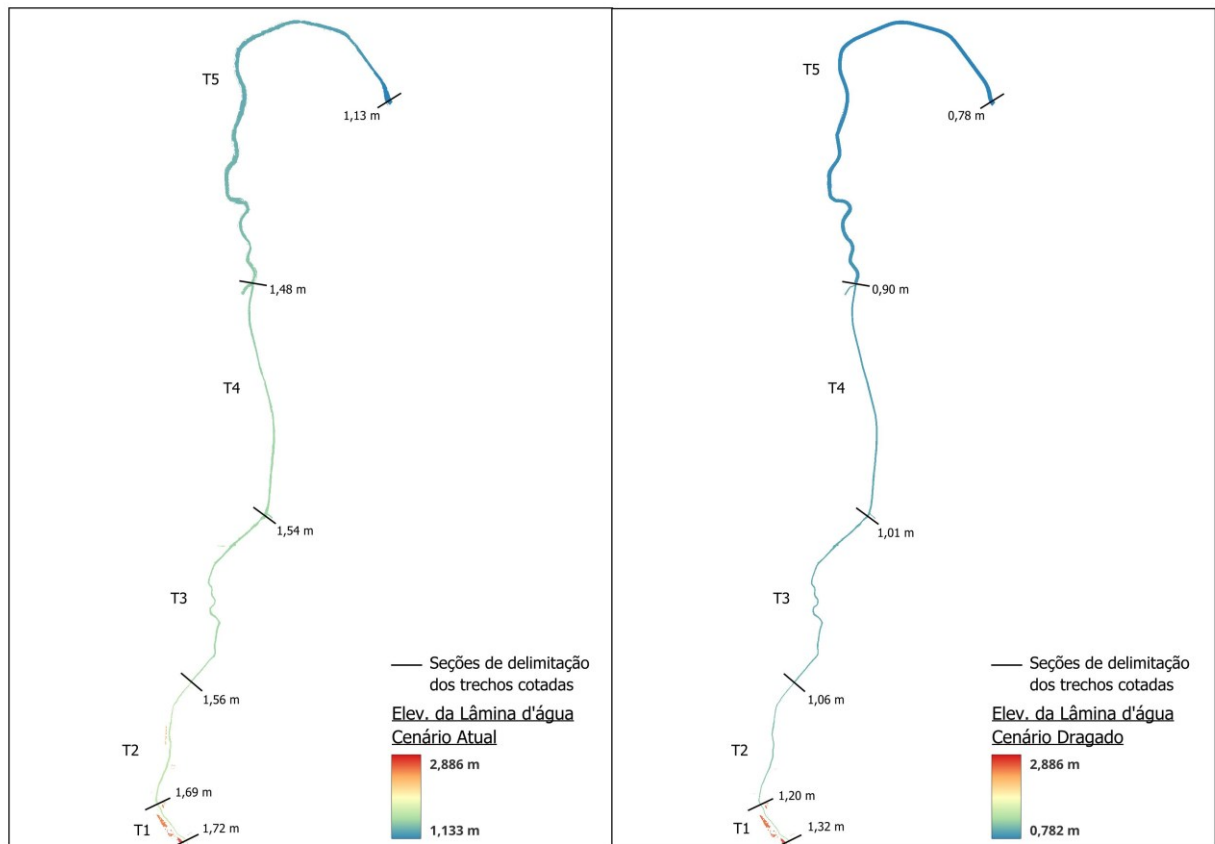
**Figura 5. Comparação da elevação da lâmina d'água entre os cenários atual e dragado.**

A comparação entre os cenários hidráulicos atual e dragado demonstra redução expressiva da elevação da lâmina d'água ao longo de praticamente toda a extensão modelada. No cenário atual, verifica-se comportamento hidráulico condicionado pelo estreitamento e pelo assoreamento do canal, favorecendo elevação das cotas hidráulicas e formação de remansos localizados. Após a dragagem, observa-se redução generalizada das cotas da superfície livre, indicando aumento da eficiência hidráulica do sistema (Figura 5).

Os perfis longitudinais evidenciam o rebaixamento da lâmina d'água ao longo dos trechos do canal, as diferenças entre os cenários chegam a aproximadamente 0,40 a 0,60 m, demonstrando melhora do gradiente hidráulico e redução das cotas piezométricas superficiais.

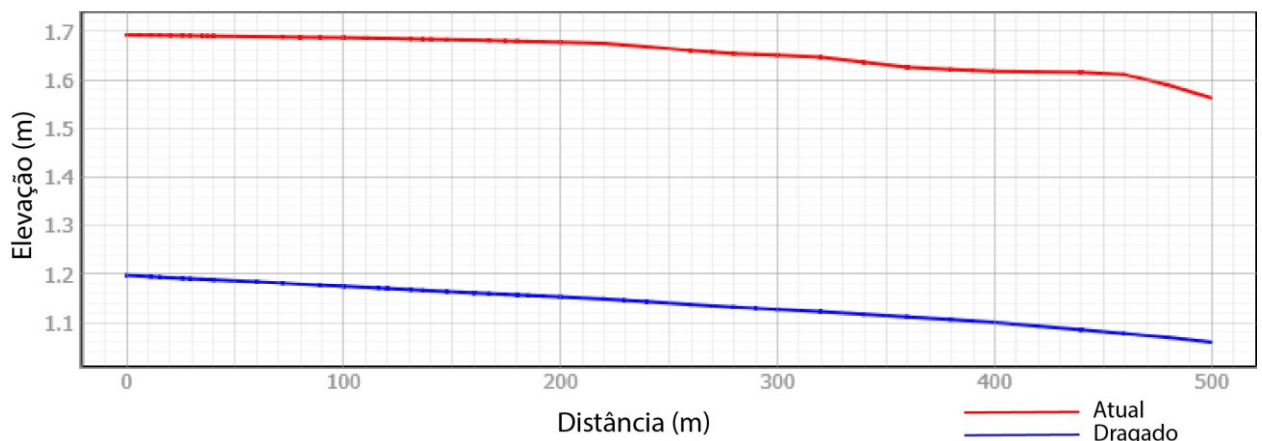
**Figura 8.** Perfil longitudinal da lâmina d'água nos cenários pré e pós-desassoreamento do Trecho 2.

No Trecho 2 observa-se comportamento hidráulico relativamente uniforme em ambos os cenários, porém com diferença altimétrica consistente entre as curvas representativas da lâmina d'água. O cenário atual apresenta cotas mais elevadas ao longo de todo o segmento, refletindo a influência da redução da seção hidráulica provocada pelo assoreamento acumulado.

O cenário dragado evidencia rebaixamento contínuo da superfície livre após a dragagem, indicando melhora significativa na eficiência do escoamento. A regularidade do perfil pós-intervenção demonstra que a remoção dos sedimentos promove redistribuição mais homogênea da energia hidráulica ao longo do canal, reduzindo a tendência de retenção localizada de fluxo.

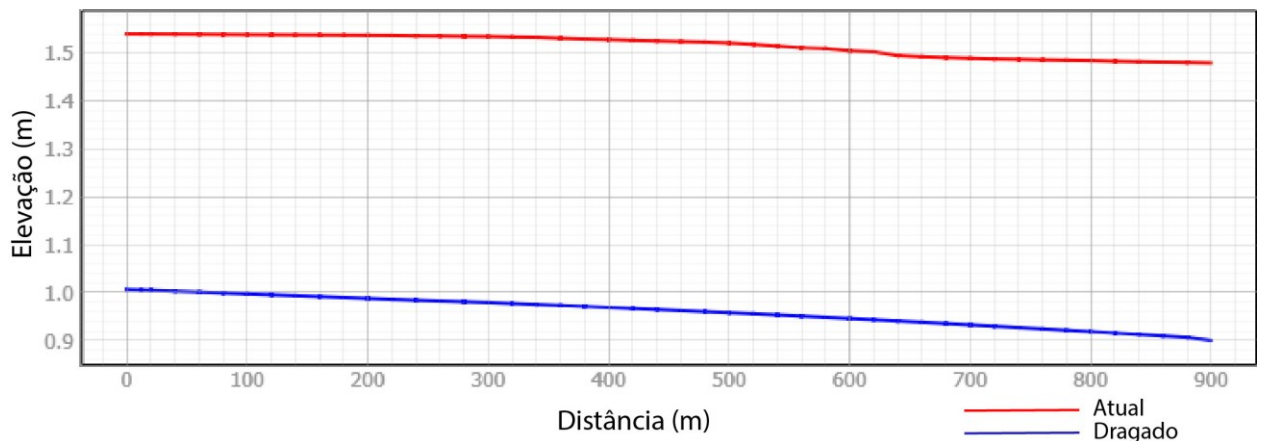
**Figura 10.** Perfil longitudinal da lâmina d'água nos cenários pré e pós-desassoreamento do Trecho 4.

No Trecho 4 verifica-se redução moderada da elevação da lâmina d'água após a intervenção hidráulica. O cenário atual apresenta cotas relativamente elevadas e leve tendência de perda de declividade hidráulica no setor intermediário do trecho, indicando condição parcialmente influenciada pela presença de sedimentos acumulados no leito.

O cenário dragado demonstra comportamento mais regular e cotas inferiores ao longo de toda a extensão modelada, refletindo aumento da capacidade de escoamento após a regularização geométrica do canal. Embora os rebaixamentos observados sejam menores em relação aos trechos inferiores, os resultados ainda evidenciam ganho hidráulico relevante decorrente da dragagem proposta.

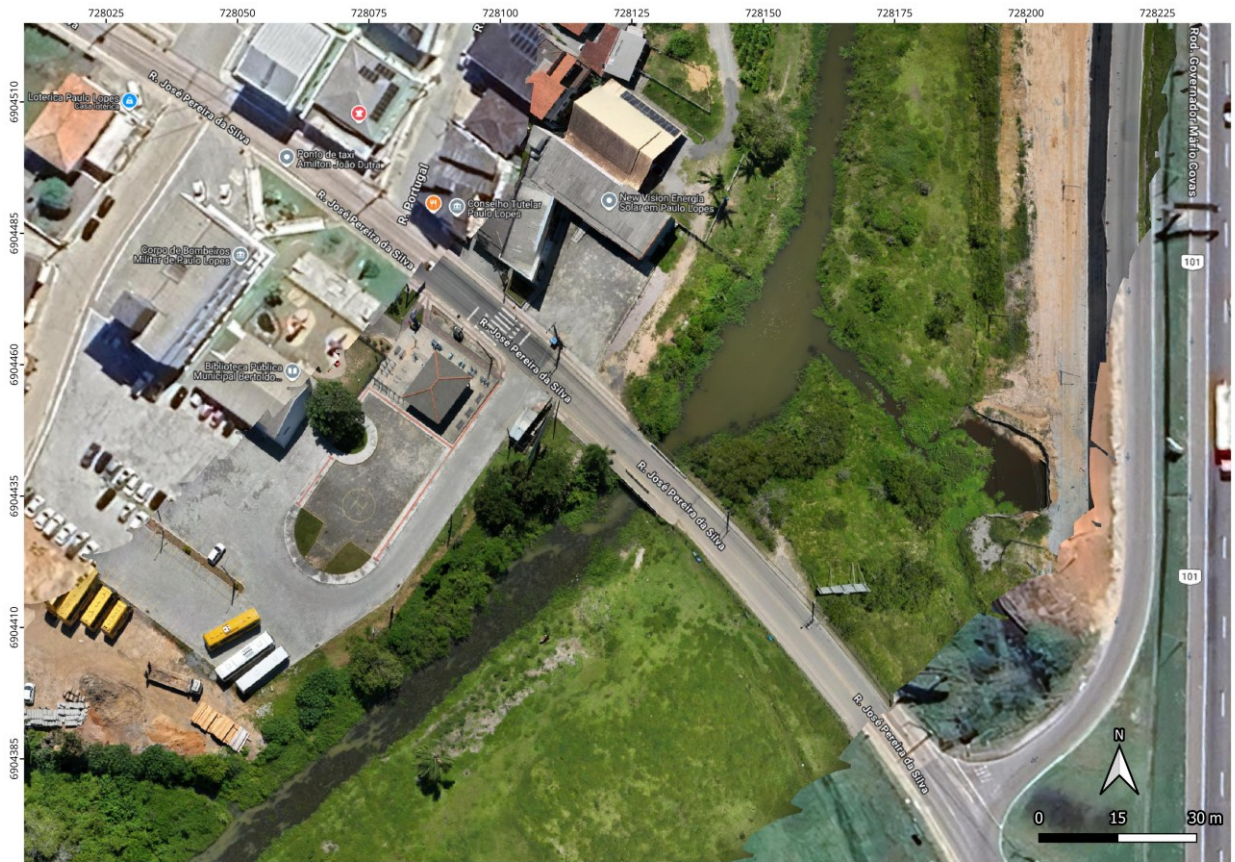
Figura 12. Estrutura de travessia localizada na Rua José Pereira da Silva. Datum: SIRGAS2000 UTM Zona 22S.

Sob o ponto de vista hidráulico, considera-se tecnicamente favorável o aprofundamento controlado da seção do canal sob essas travessias, visando ampliar a capacidade de passagem das vazões e reduzir os efeitos de estrangulamento atualmente existentes. Recomenda-se que sejam realizadas limpezas periódicas e aprofundamento do calado na região central da calha fluvial, sempre observando as condições de estabilidade e proteção dos encabeçamentos, fundações e demais elementos estruturais associados às obras de arte especiais.

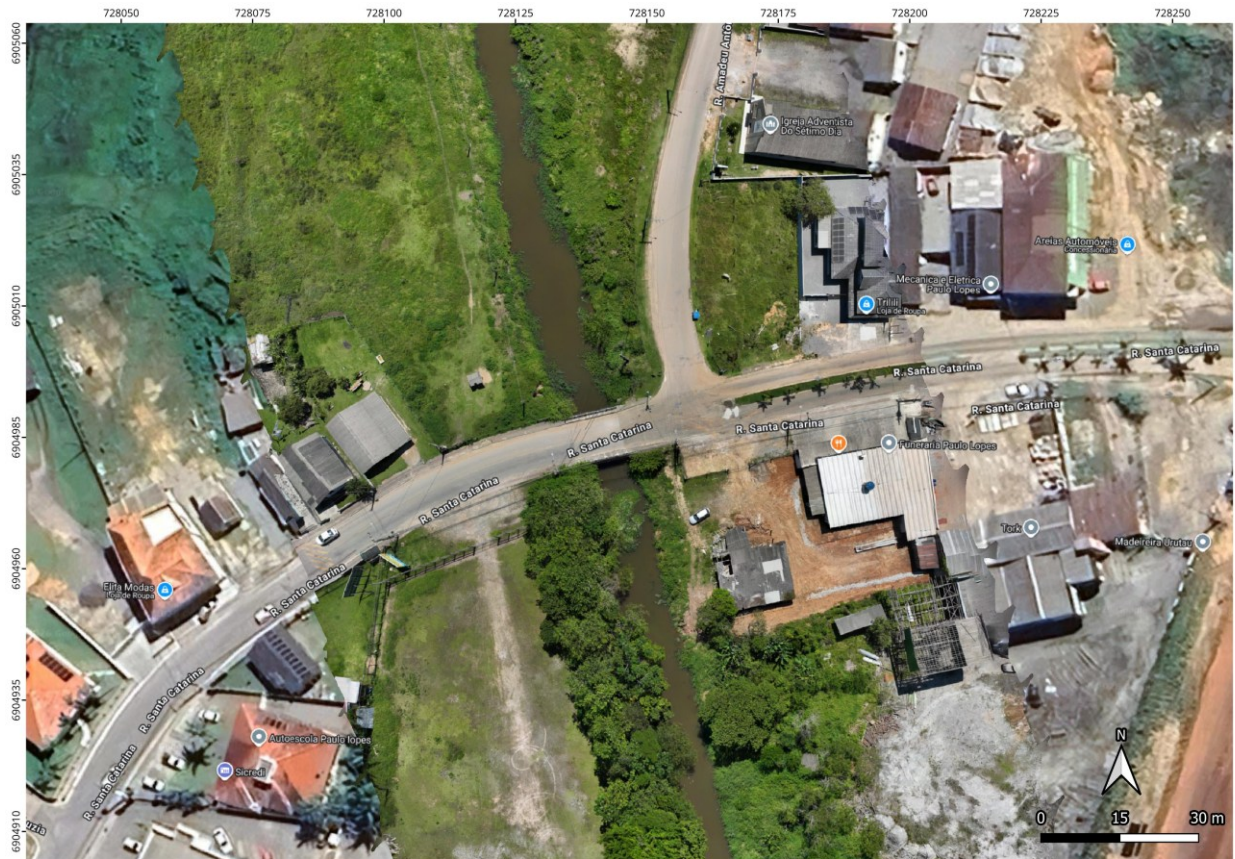
**Figura 13.** Estrutura de travessia localizada na Rua Santa Catarina. Datum: SIRGAS2000 UTM Zona 22S.

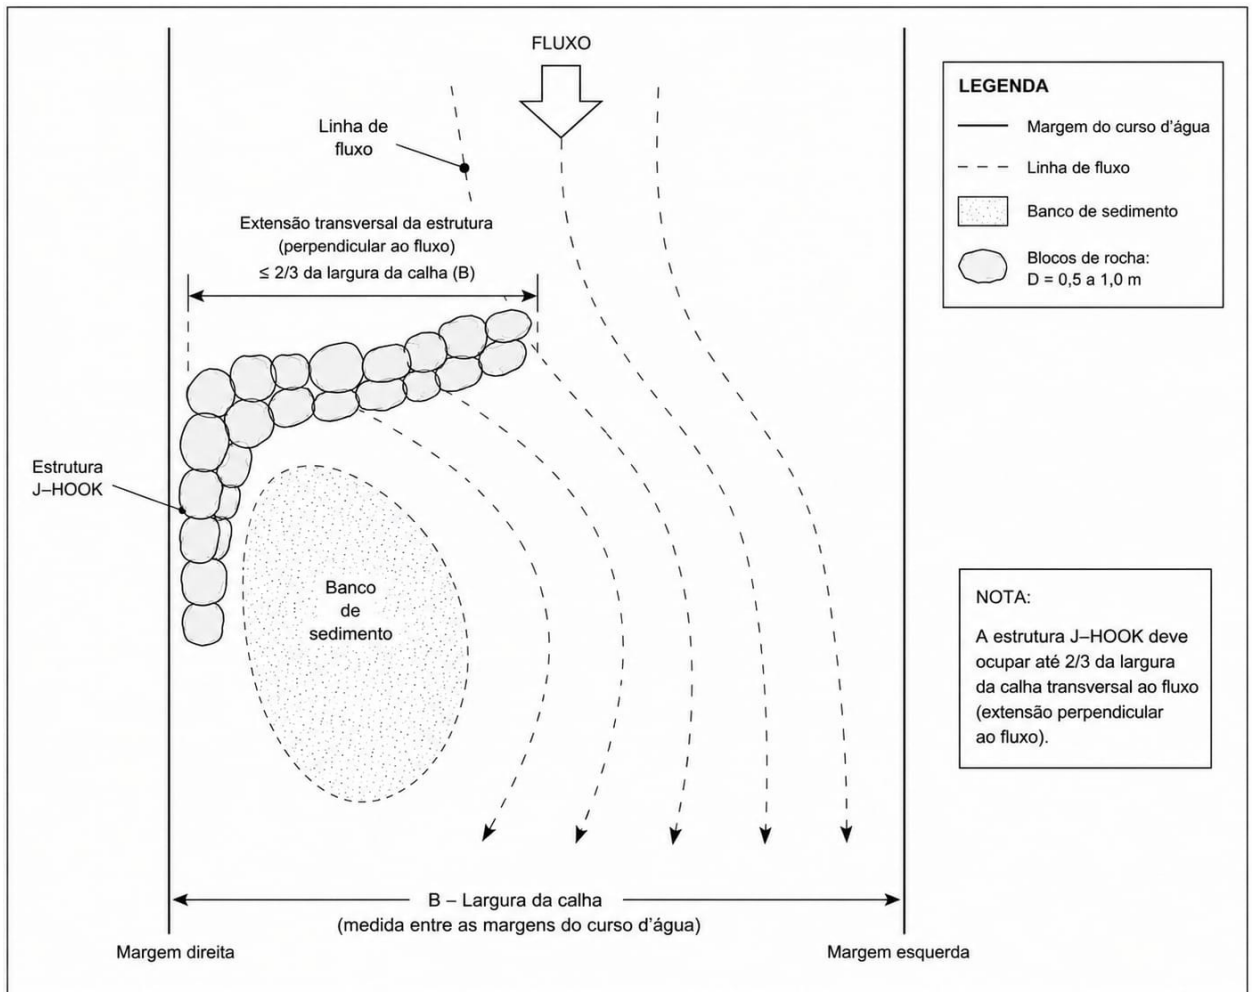
A Figura 14 apresenta o croqui em planta conceitual da estrutura tipo J-Hook proposta para o presente estudo. Observa-se que a estrutura é implantada de forma parcialmente transversal ao fluxo, ocupando até aproximadamente 2/3 da largura hidráulica da calha. Essa configuração busca promover redirecionamento controlado das linhas de fluxo, reduzindo a tendência de deposição sedimentar imediatamente a jusante da estrutura.

**Figura 14.** Croqui em planta da estrutura hidráulica tipo J-Hook proposta para controle de deposição sedimentar.

A geometria proposta busca evitar bloqueio excessivo do escoamento e minimizar riscos de instabilidade hidráulica durante eventos de maior vazão. O posicionamento da estrutura favorece a concentração do fluxo principal em direção ao eixo hidráulico do canal, aumentando localmente a competência de transporte do sistema e reduzindo a formação de bancos sedimentares marginais.

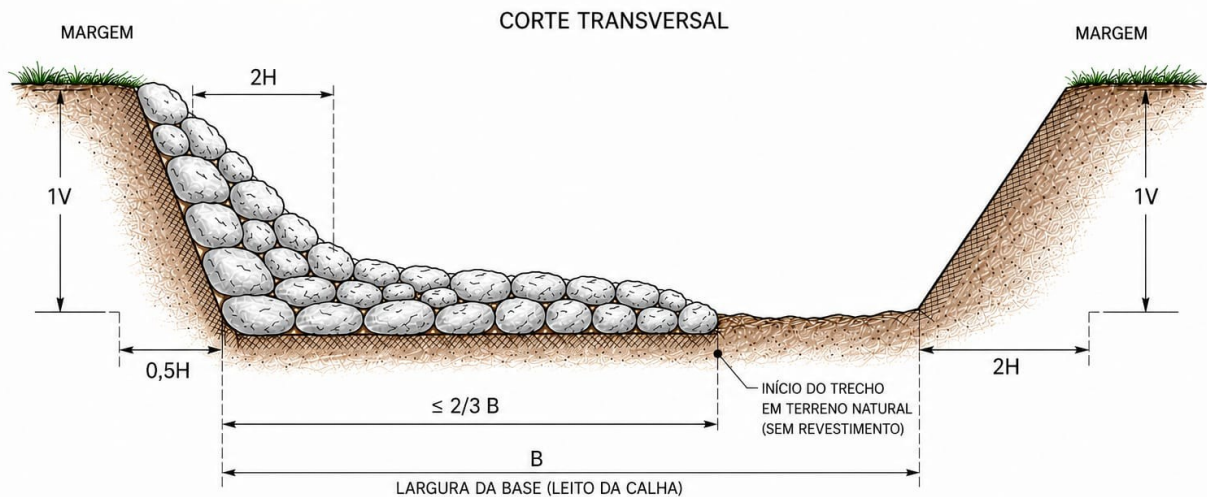
## DETALHE DE ESCAVAÇÃO E ENGASTAMENTO NO LEITO E MARGEM

Complementarmente, a Figura 15 apresenta o detalhamento transversal conceitual da escavação e do engastamento da estrutura no leito e nas margens do canal. O sistema prevê implantação parcial de revestimento rochoso associado ao engastamento dos blocos no terreno natural, visando aumentar a estabilidade hidráulica da estrutura e reduzir processos erosivos localizados.

H = ALTURA DA LÂMINA D'ÁGUA (PROJETO)  
 B = LARGURA DA BASE (LEITO DA CALHA)  
 2/3 B = EXTENSÃO MÁXIMA DO REVESTIMENTO DE PEDRAS  
 1V:2H = INCLINAÇÃO DOS TALUDES (VERTICAL:HORIZONTAL)
