ESTUDO TÉCNICO PRELIMINAR

EXECUÇÃO DE OBRAS DE TRAVESSIAS EM CONCRETO ARMADO NO MUNICÍPIO DE CRICIÚMA/SC

*Execução de Travessias em Concreto Armado sobre cursos d'água em vias do município,
com Contratações Individualizadas, em Conformidade com o Programa 1017 – Criciúma
Mais Desenvolvimento (PPA 2026–2029).*

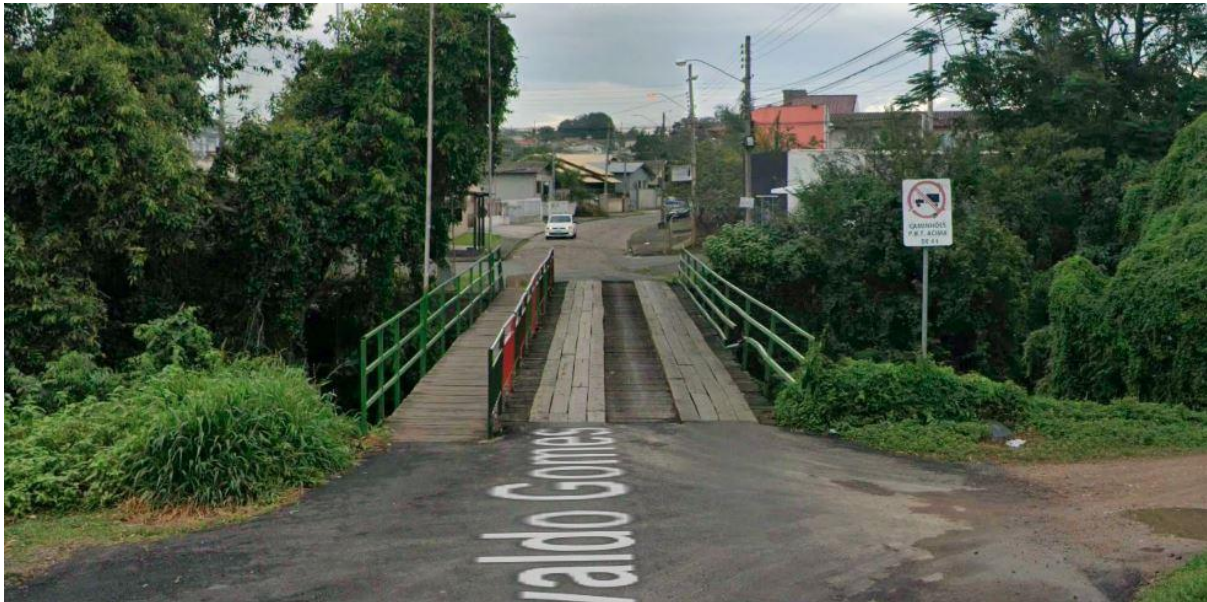
a) Travessia 1 – Rua Osvaldo Gomes (28 m) – Rio Sangão

A estrutura de travessia localizada na Rua Osvaldo Gomes, com extensão aproximada de 28 metros sobre o Rio Sangão, é atualmente executada em madeira e apresenta avançado estado de deterioração. O tabuleiro evidencia pranchas de rolamento irregulares, com sinais de desgaste acentuado, desalinhamento e perda de desempenho funcional, comprometendo as condições de estabilidade, segurança e trafegabilidade da estrutura.

Verifica-se a existência de guarda-corpos metálicos laterais; contudo, tais elementos não atendem adequadamente aos parâmetros desejáveis de segurança, seja em razão de sua configuração, seja em razão da insuficiência de proteção proporcionada aos usuários da travessia. Constatou-se, ainda, a presença de sinalização com restrição ao tráfego de veículos pesados, circunstância que evidencia a limitação da capacidade resistente da estrutura atualmente existente.

A precariedade da travessia compromete o tráfego cotidiano de veículos e pedestres, elevando o risco de acidentes e de interrupções no deslocamento da população local. Diante desse cenário, mostra-se necessária a substituição da estrutura existente por travessia em concreto armado, a ser definida tecnicamente, conforme os estudos e dimensionamentos específicos do local, podendo compreender solução do tipo ponte ou travessia por aduelas, de modo a assegurar maior durabilidade, capacidade estrutural, segurança viária e funcionalidade à infraestrutura.

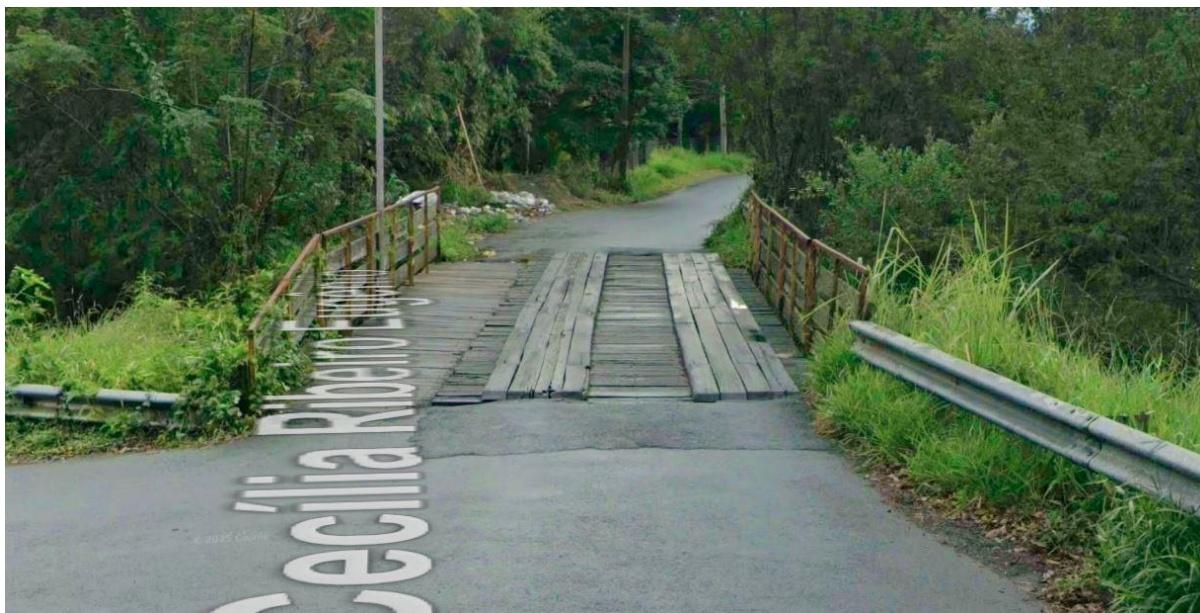
b) Travessia 2 – Rua Cecília Ribeiro Eugênio (16 m) – Rio Maina

A estrutura de travessia localizada na Rua Cecília Ribeiro Eugênio, com extensão aproximada de 16 metros sobre o Rio Maina, é atualmente executada em madeira e apresenta avançado estado de desgaste e degradação. O tabuleiro

evidencia pranchas desalinhadas e desniveladas, com falhas perceptíveis na superfície de rolamento, comprometendo as condições de segurança e conforto para a circulação de veículos e pedestres.

Os guarda-corpos metálicos laterais existentes apresentam configuração precária e desempenho insuficiente sob a ótica da segurança viária, não oferecendo proteção adequada aos usuários da travessia. Observa-se, ainda, precariedade nas condições laterais de aproximação e contenção da via, fator que amplia a vulnerabilidade operacional da estrutura e potencializa os riscos associados ao seu uso cotidiano.

A condição atual da travessia reduz a confiabilidade do tráfego local, especialmente para veículos de maior porte, e acarreta riscos à integridade física dos usuários. Diante desse quadro, evidencia-se a necessidade de substituição da estrutura existente por travessia em concreto armado, a ser tecnicamente definida conforme os estudos específicos do local, podendo contemplar solução do tipo ponte ou travessia por aduelas, com vistas a assegurar maior durabilidade, capacidade portante, segurança operacional e adequação funcional à demanda existente.

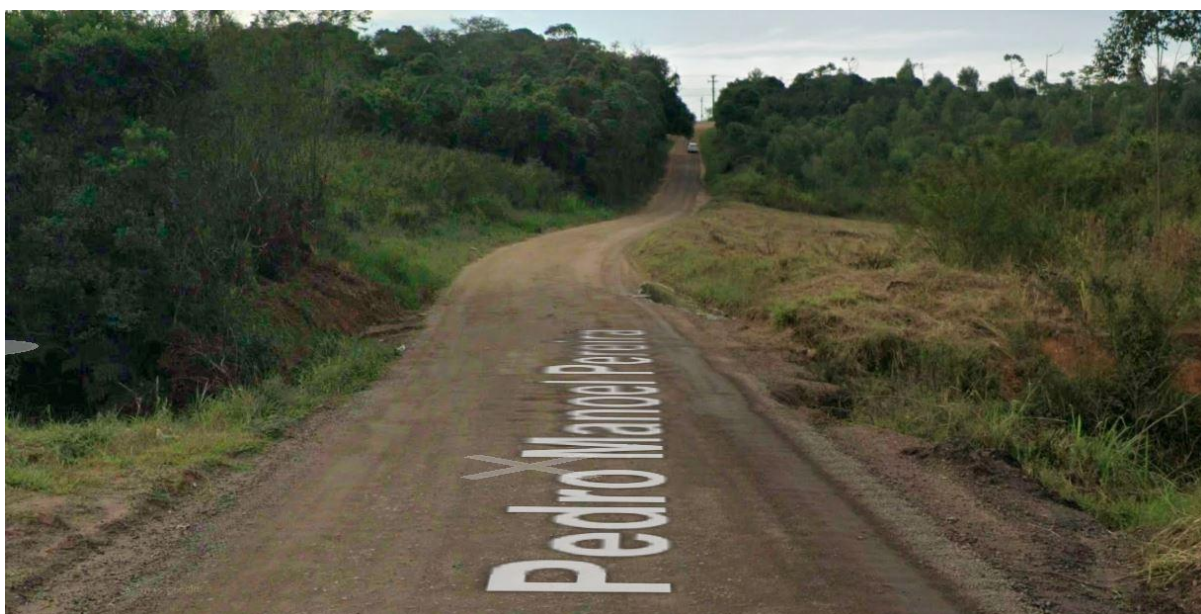
c) Travessia 3 – Rua Pedro Manoel Pereira (16 m) – Rio Ronco D'Água

A travessia localizada na Rua Pedro Manoel Pereira, sobre o Rio Ronco D'Água, não conta atualmente com estrutura definitiva adequada à transposição do curso d'água. No local, verifica-se a utilização de solução precária, composta por tubulação com recobrimento em solo e brita, a qual não oferece condições satisfatórias de segurança, durabilidade ou capacidade de suporte compatíveis com as demandas de circulação da comunidade.

Tal configuração apresenta limitações operacionais relevantes, especialmente em períodos de precipitação, quando há risco de insuficiência de

vazão, obstrução do dispositivo existente e conseqüente comprometimento da trafegabilidade da via. O revestimento primário empregado também não assegura estabilidade adequada, favorecendo a ocorrência de processos erosivos nas margens e comprometendo a continuidade e a confiabilidade do acesso.

A inexistência de estrutura definitiva de travessia nesse trecho gera impactos diretos sobre a mobilidade local, prejudicando o transporte escolar, a prestação de serviços essenciais e a circulação de veículos de maior porte. Nesse contexto, evidencia-se a necessidade de implantação de travessia em concreto armado, com extensão aproximada de 16 metros, a ser tecnicamente definida conforme os estudos específicos do local, podendo contemplar solução do tipo ponte ou travessia por aduelas, de modo a assegurar segurança, acessibilidade, capacidade hidráulica, durabilidade e regularidade operacional à infraestrutura.

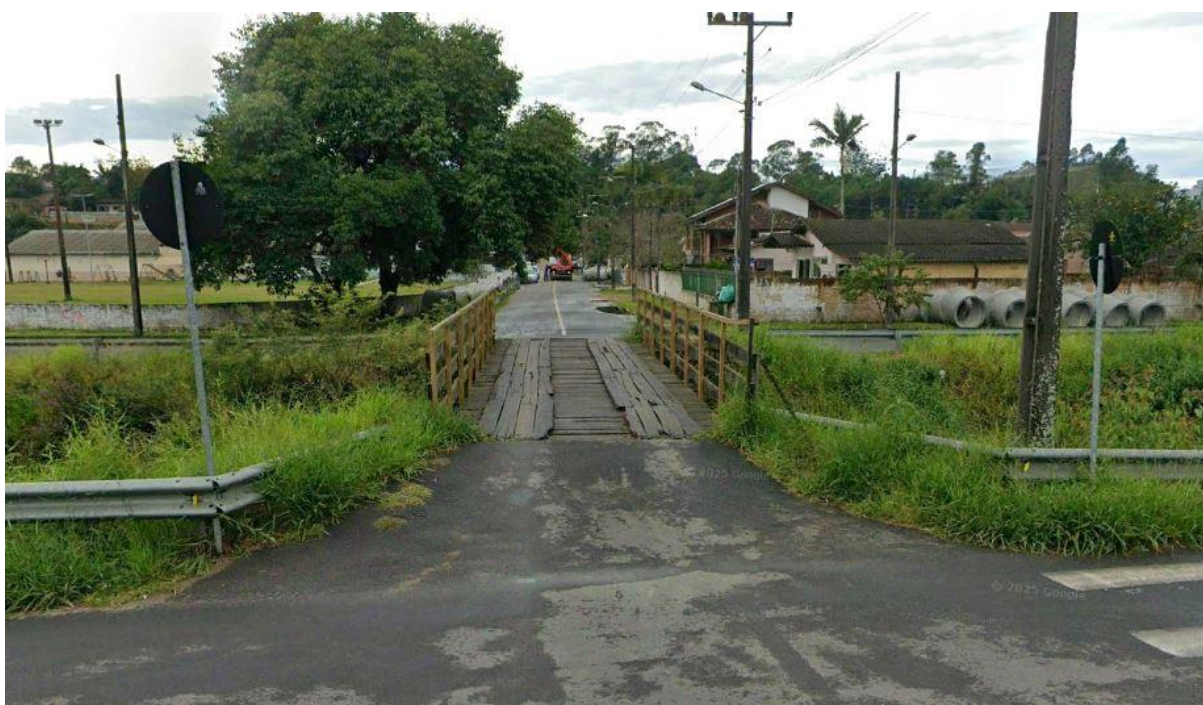
f) Travessia 6 – Rua José Lúcio Godinho (20 m) – Rio Maina

A estrutura de travessia localizada na Rua José Lúcio Godinho, com extensão aproximada de 20 metros sobre o Rio Maina, é atualmente executada em madeira e apresenta desgaste acentuado, com tabuleiro em condições precárias de conservação. Verificam-se pranchas soltas, fissuradas e com deslocamentos, circunstâncias que comprometem a estabilidade estrutural, a segurança dos usuários e a regularidade do tráfego.

Os elementos laterais de proteção, igualmente em madeira, mostram-se frágeis e insuficientes sob a ótica da segurança viária, não oferecendo resistência compatível com a função de resguardo de veículos e pedestres. A utilização frequente da via, em razão da proximidade com áreas residenciais e equipamentos públicos, intensifica a criticidade da situação e amplia a exposição da população aos riscos decorrentes da precariedade da estrutura existente.

A condição atual da travessia compromete o fluxo cotidiano de moradores, do transporte escolar, de veículos vinculados a serviços públicos e de atendimentos de emergência. Nesse contexto, evidencia-se a necessidade de substituição da estrutura existente por travessia em concreto armado, a ser tecnicamente definida conforme os estudos específicos do local, podendo contemplar solução do tipo ponte ou travessia por aduelas, devidamente dimensionada para suportar as cargas e

condições operacionais compatíveis com a demanda da via, assegurando maior segurança, durabilidade e eficiência à mobilidade urbana.

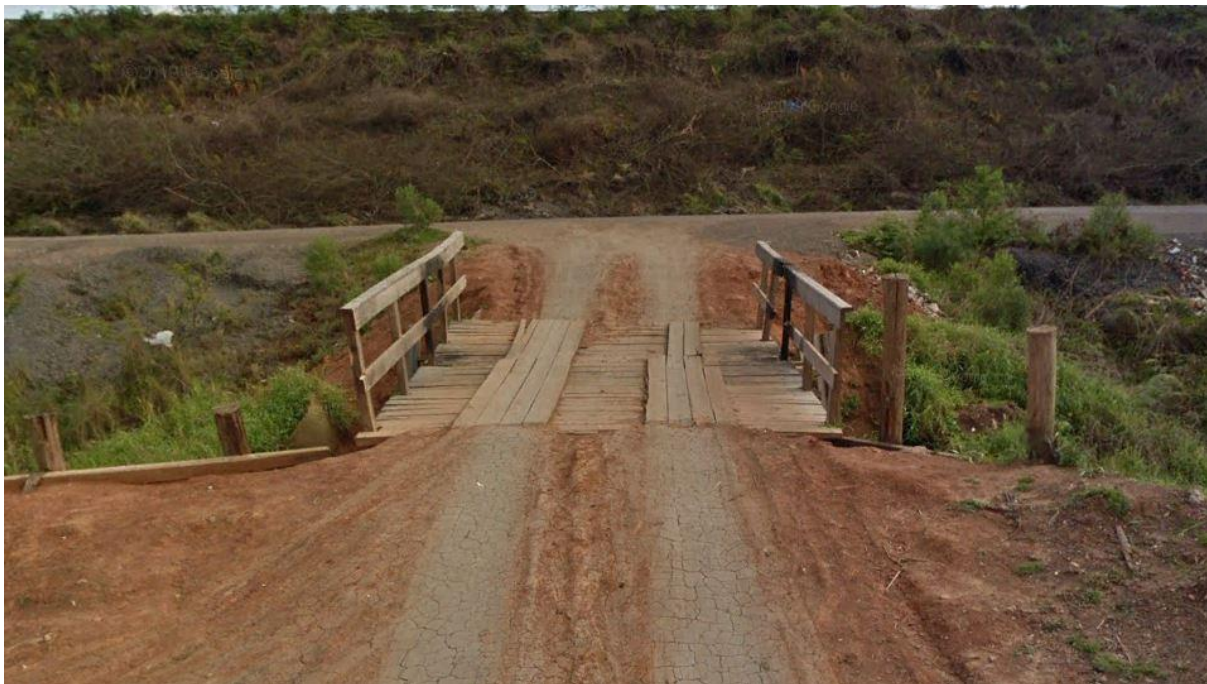
h) Travessia 8 – Rua das Acácias (10 m) – Córrego

A condição atual da travessia compromete a mobilidade local, sobretudo em períodos de chuva, quando se intensifica o risco de erosão nas cabeceiras,

instabilidade do tabuleiro e prejuízo à continuidade do tráfego. Diante desse cenário, evidencia-se a necessidade de substituição da estrutura existente por travessia em concreto armado, a ser tecnicamente definida conforme os estudos específicos do local, podendo contemplar solução do tipo ponte ou travessia por aduelas, de modo a assegurar durabilidade, resistência estrutural, segurança viária e desempenho compatível com as condições de uso e com os parâmetros técnicos aplicáveis.

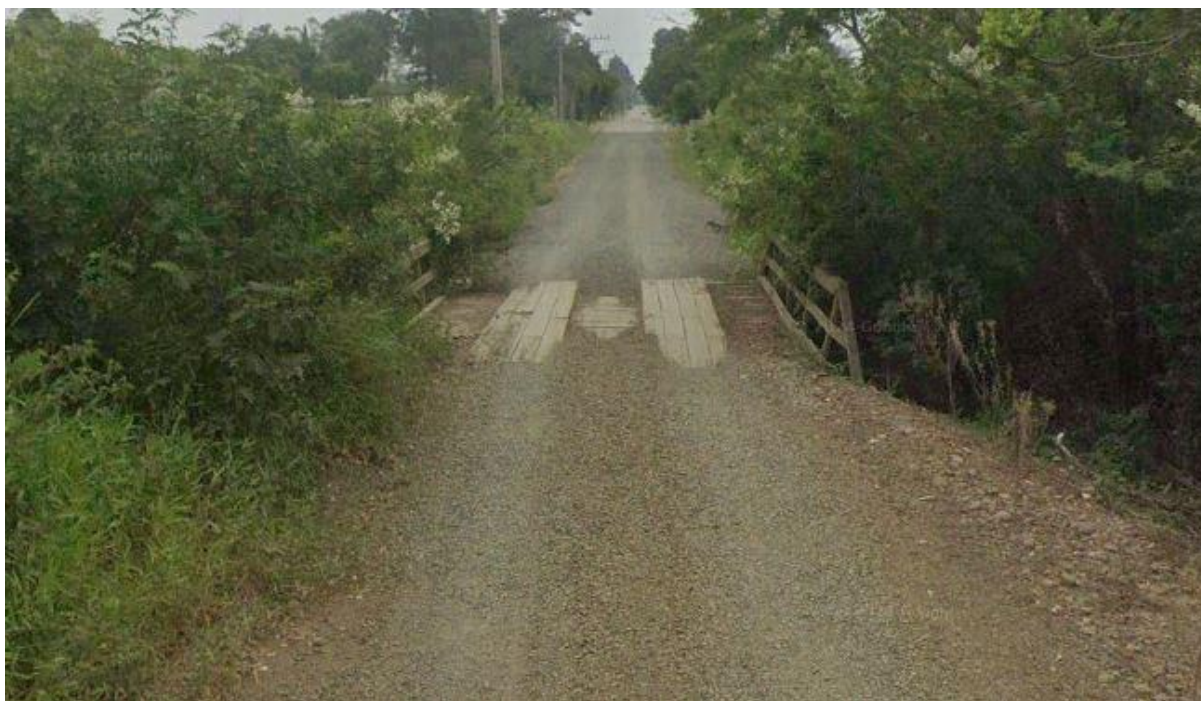
i) Travessia 9 – Rua Tranquilo Dalmolin (34 m) – Rio Sangão

A estrutura de travessia localizada na Rua Tranquilo Dalmolin, com extensão aproximada de 34 metros sobre o Rio Sangão, é atualmente executada em madeira e apresenta elevado grau de precariedade. O tabuleiro é constituído por pranchas estreitas e desalinhadas, em avançado estado de desgaste, circunstância

que compromete a estabilidade da estrutura e a segurança durante a passagem de veículos.

Os elementos laterais de proteção existentes possuem caráter rudimentar e não oferecem resistência adequada para assegurar a proteção de pedestres e condutores em situações de risco. Constatam-se, ainda, condições precárias nos acessos à travessia, desprovidos de solução mais robusta de revestimento, o que agrava sua operacionalidade, especialmente em períodos chuvosos, quando se intensificam a formação de lama, a erosão e a instabilidade nas cabeceiras.

Trata-se de travessia com extensão relevante e função estratégica para a mobilidade local, promovendo a conexão entre áreas rurais e residenciais. O estado atual da estrutura compromete a circulação de veículos de maior porte, restringe a fluidez do tráfego e amplia os riscos de acidentes e interrupções de acesso.

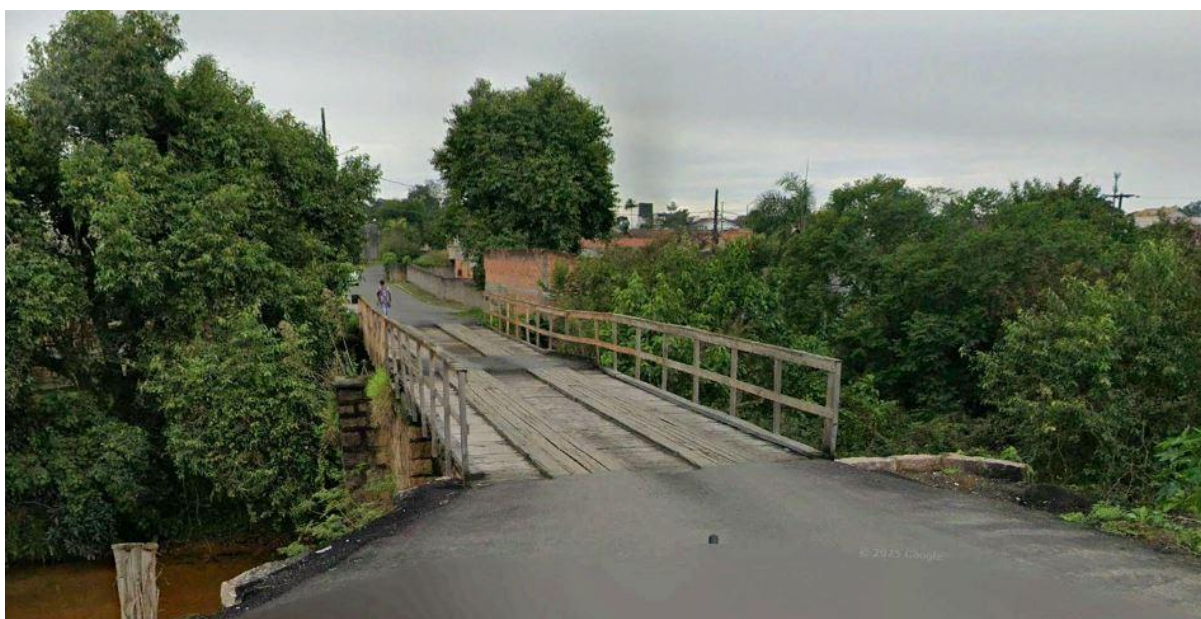
A estrutura de travessia localizada na Rua Valdemiro Juvêncio, com extensão aproximada de 32 metros sobre o Rio Sangão, é atualmente executada em madeira e apresenta avançado estado de deterioração. O tabuleiro evidencia pranchas soltas, desalinhadas e desgastadas pelo uso contínuo, comprometendo as condições de segurança, estabilidade e conforto operacional da travessia.

Trata-se de travessia com extensão significativa e relevante função estratégica, utilizada por moradores locais e por veículos vinculados à prestação de serviços essenciais. O estado atual compromete a circulação segura, sobretudo de veículos de maior porte, restringe a funcionalidade da via e expõe os usuários a riscos concretos de acidentes e interrupções de tráfego.

Diante desse cenário, evidencia-se a necessidade de substituição da estrutura existente por travessia em concreto armado, a ser tecnicamente definida conforme os estudos específicos do local, podendo contemplar solução do tipo ponte ou travessia por aduelas, de modo a assegurar maior durabilidade, capacidade portante, segurança viária e adequadas condições de mobilidade urbana e rural.

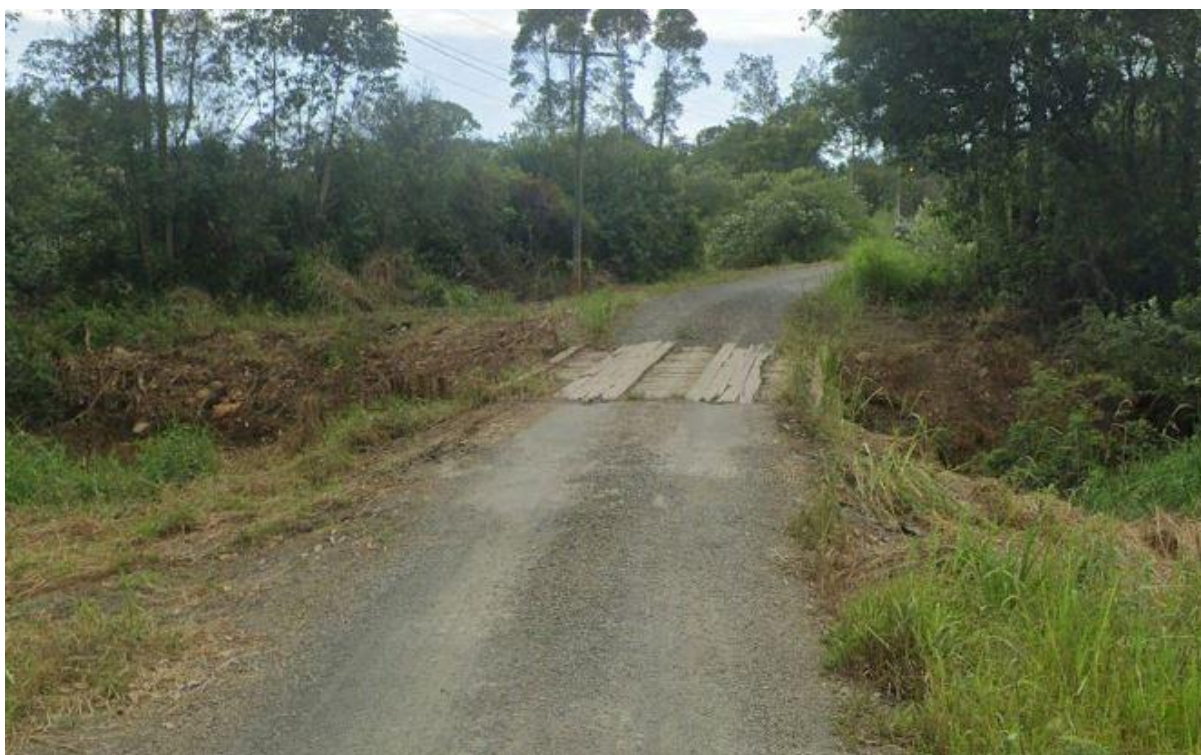
k) Ponte 11 – Rodovia Domingos Peruchi (10 m) – Rio Mãe Luzia

A estrutura de travessia localizada na Rodovia Domingos Peruchi, com extensão aproximada de 10 metros sobre o Rio Mãe Luzia, é atualmente executada em madeira, apresentando baixa durabilidade e condições precárias de conservação. O tabuleiro é constituído por reduzido número de pranchas de rolamento, já desgastadas e parcialmente soltas, evidenciando comprometimento da trafegabilidade e da segurança operacional da passagem.

Por estar inserida em eixo viário de caráter rodoviário, a travessia é

submetida a fluxo relevante de veículos, inclusive utilitários e transporte de cargas, circunstância que intensifica a solicitação estrutural, acelera o processo de deterioração e amplia os riscos de falhas. Verifica-se, ainda, ausência ou insuficiência de dispositivos adequados de proteção lateral e contenção, o que expõe os usuários a situações de perigo, especialmente em condições de chuva, baixa visibilidade ou cruzamento de veículos.

O estado atual da estrutura compromete a mobilidade local e regional, gerando insegurança para condutores e demais usuários da via. Diante desse cenário, evidencia-se a necessidade de substituição da estrutura existente por travessia em concreto armado, a ser tecnicamente definida conforme os estudos específicos do local, podendo contemplar solução do tipo ponte ou travessia por aduelas,

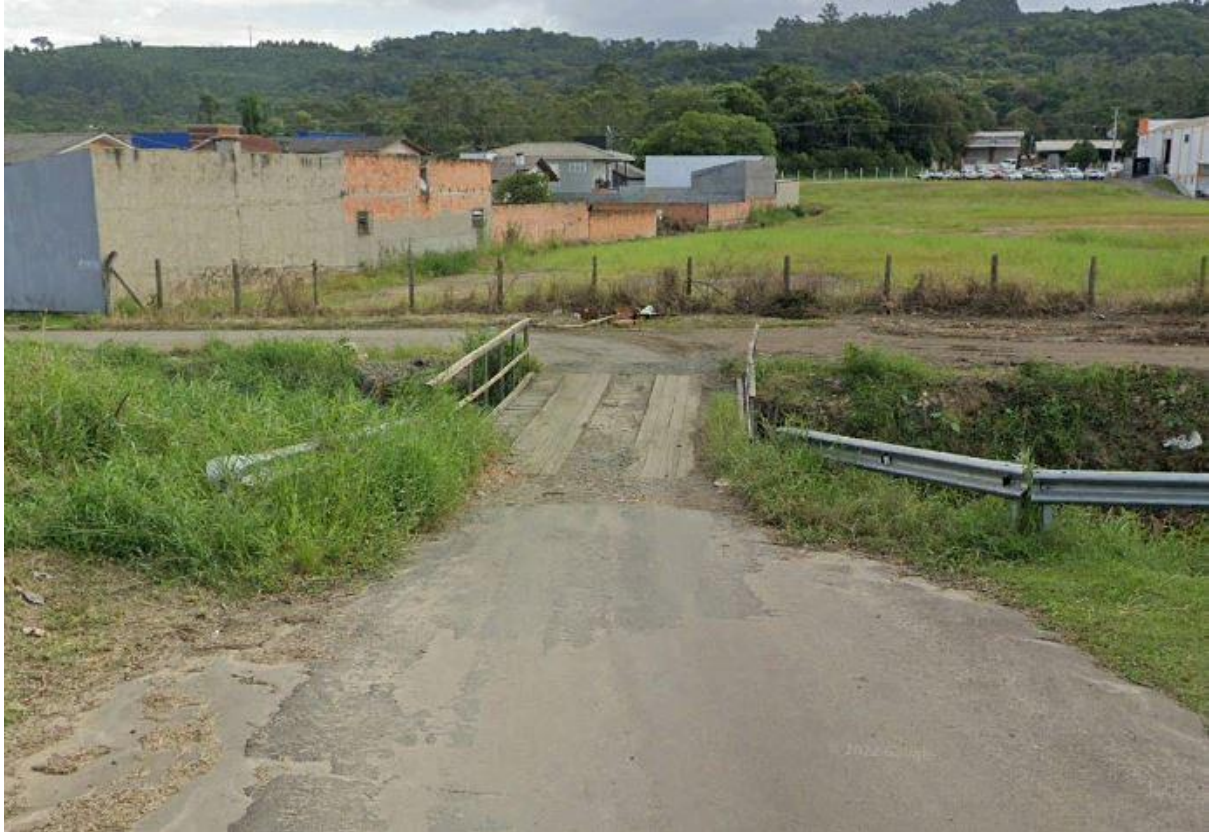
A estrutura de travessia localizada na Rua Guido Colombo, com extensão aproximada de 15 metros sobre o Rio Maina, é atualmente executada em madeira, apresentando baixa durabilidade e visível estado de desgaste. O tabuleiro encontra-se irregular, com pranchas deterioradas e desalinhadas, circunstância que prejudica a trafegabilidade de veículos e amplia a exposição dos usuários a situações de risco.

A utilização cotidiana pela comunidade local confere à travessia relevância estratégica para a mobilidade urbana, para o acesso a serviços públicos e para o desenvolvimento de atividades produtivas. O estado atual da estrutura, contudo, compromete a confiabilidade da infraestrutura e eleva o risco de acidentes e de interrupções no tráfego.

Diante desse cenário, evidencia-se a necessidade de substituição da estrutura existente por travessia em concreto armado, a ser tecnicamente definida conforme os estudos específicos do local, podendo contemplar solução do tipo ponte ou travessia por aduelas, devidamente dimensionada para as condições hidráulicas e para a demanda de tráfego da via, de modo a assegurar segurança, durabilidade, capacidade estrutural e eficiência operacional à mobilidade da região.

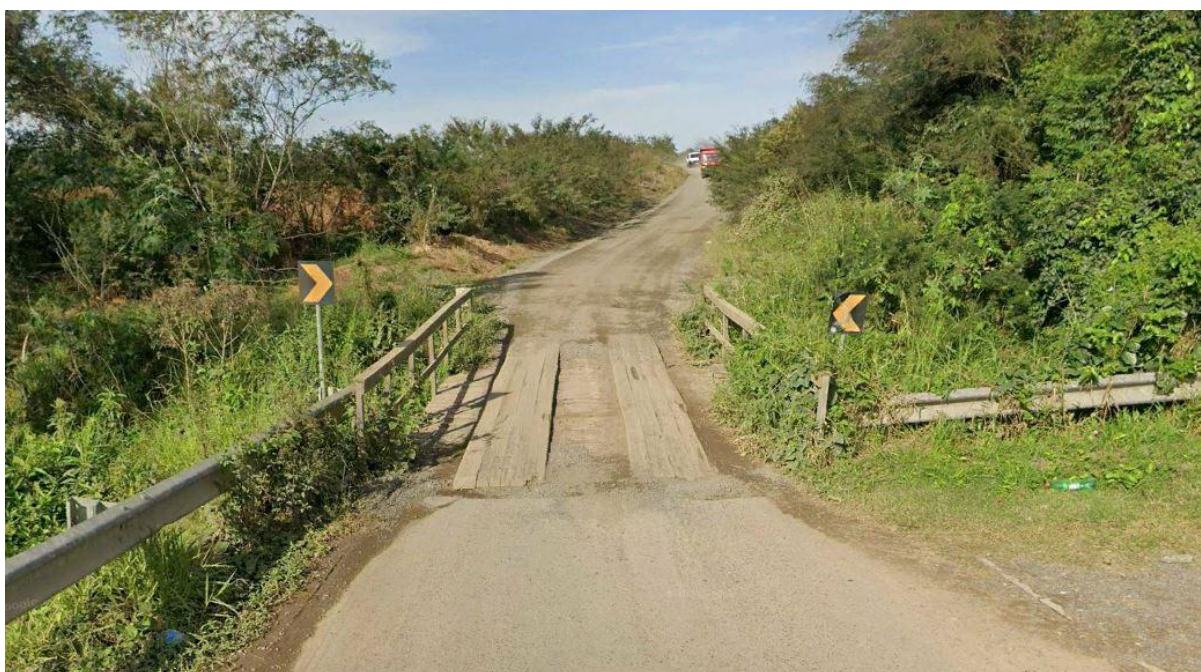
m) Travessia 13 – Rua Nossa Senhora Aparecida (10 m) – Córrego

A estrutura de travessia situada na Rua Nossa Senhora Aparecida, com extensão aproximada de 10 metros sobre pequeno curso d'água, é atualmente executada em madeira e apresenta acentuado estado de deterioração. O tabuleiro evidencia tábuas soltas, desgastadas e com desalinhamentos, circunstância que compromete a estabilidade da passagem e reduz a segurança operacional da estrutura.

Os elementos laterais de proteção existentes mostram-se frágeis, irregulares e parcialmente ausentes, não oferecendo condições adequadas de

resguardo a veículos e pedestres. O piso da travessia apresenta pontos de instabilidade, com pranchas deslocadas e superfície irregular, fatores que ampliam a probabilidade de acidentes durante sua utilização.

A infraestrutura atualmente implantada não atende às condições mínimas de trafegabilidade e segurança viária, especialmente considerando o uso cotidiano da via por moradores locais e por veículos de pequeno porte. A precariedade estrutural torna-se ainda mais crítica em períodos chuvosos, quando o risco operacional é potencializado em razão da perda de aderência, da umidade e da maior vulnerabilidade do conjunto.

Diante desse cenário, evidencia-se a necessidade de substituição integral da estrutura existente por travessia em concreto armado, a ser tecnicamente definida conforme os estudos específicos do local, podendo contemplar solução do tipo ponte ou travessia por aduelas, de modo a suportar as cargas compatíveis com a demanda

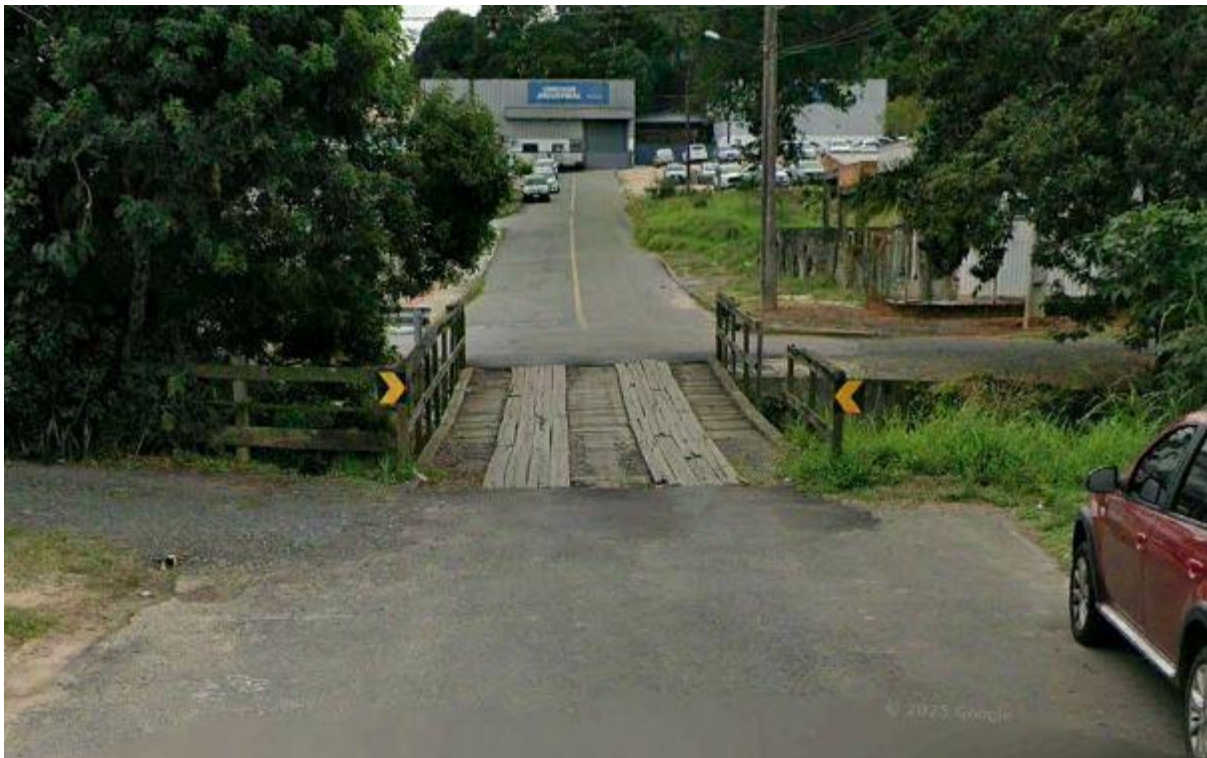
n) Travessia 14 – Rua Imbituba (18 m) – Rio das Antas

A estrutura de travessia localizada na Rua Imbituba, com extensão aproximada de 18 metros sobre o Rio das Antas, é atualmente executada em madeira e apresenta desgaste acentuado, com tabuleiro irregular e comprometido pelo uso contínuo. A superfície de rolamento evidencia pranchas deterioradas, soltas e com falhas de nivelamento, circunstância que compromete a segurança operacional da passagem e eleva a probabilidade de acidentes.

Os elementos laterais de proteção, igualmente em madeira, mostram-se frágeis e insuficientes para atender aos parâmetros mínimos de segurança viária, não oferecendo contenção eficaz em eventual desvio de trajetória de veículos. A via apresenta fluxo relevante de automóveis e utilitários, fator que agrava os riscos associados à precariedade estrutural existente e intensifica a solicitação sobre a travessia.

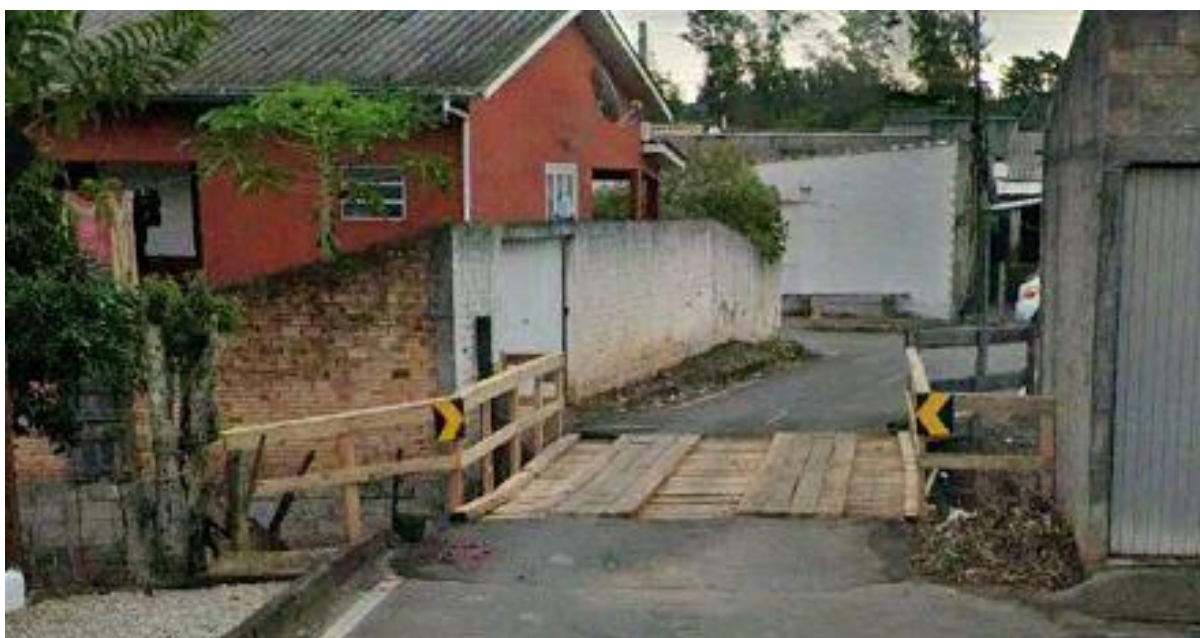
A estrutura de travessia situada na Rua 1386, com extensão aproximada de 12 metros sobre um córrego, é atualmente executada em madeira e apresenta condições precárias de conservação, sem atender de forma satisfatória aos requisitos mínimos de segurança, estabilidade e durabilidade. O tabuleiro evidencia tábuas estreitas, deterioradas e com irregularidades no assentamento, circunstância que compromete a trafegabilidade e a segurança da circulação de veículos.

Os elementos laterais de proteção existentes possuem caráter improvisado,

baixa resistência estrutural e implantação irregular, não oferecendo contenção adequada para mitigação de riscos de acidentes. Verifica-se, ainda, insuficiência dimensional da travessia, fator que amplia a criticidade operacional, especialmente para veículos de maior porte e para a circulação segura de pedestres.

O estado atual da estrutura representa risco relevante de acidentes e de interrupções na mobilidade local, dificultando o acesso da comunidade às residências e aos serviços básicos. Em períodos de chuvas intensas, a vulnerabilidade da travessia tende a se agravar, em razão da maior instabilidade operacional e da suscetibilidade das cabeceiras e do tabuleiro.

Diante desse cenário, evidencia-se a necessidade de substituição da estrutura existente por travessia em concreto armado, a ser tecnicamente definida conforme os estudos específicos do local, podendo contemplar solução do tipo ponte ou travessia por aduelas, devidamente dimensionada para atender à demanda da via, assegurando maior segurança, durabilidade e adequação funcional à infraestrutura

urbana da região.

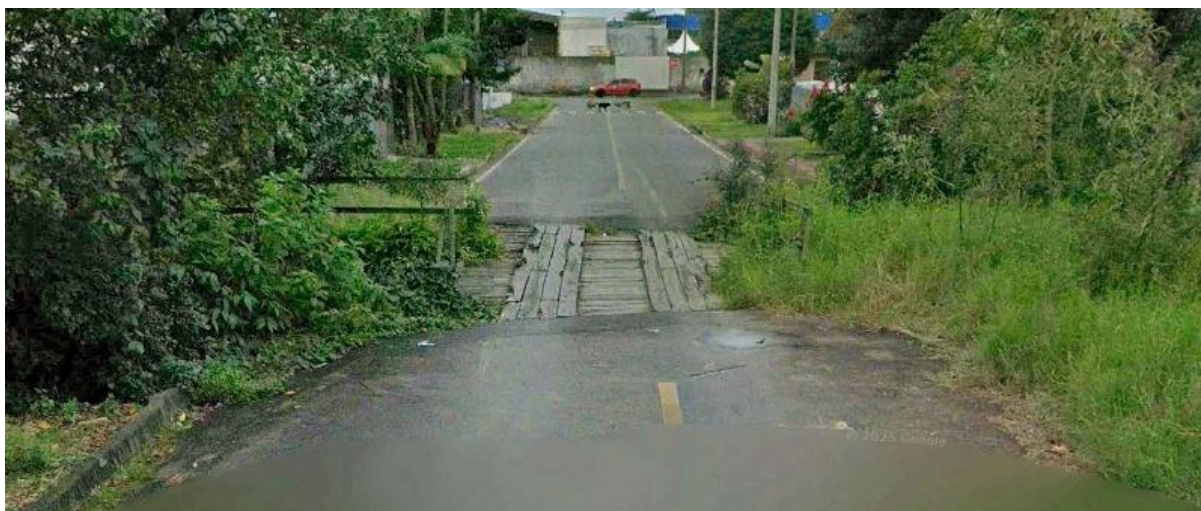
A estrutura de travessia localizada na Rua 800, com extensão aproximada de 12 metros sobre um córrego, é atualmente executada em madeira e apresenta avançado estado de deterioração, não oferecendo condições adequadas de uso seguro. O tabuleiro encontra-se irregular, com tábuas soltas, deformadas e em processo acentuado de desgaste, circunstância que compromete a trafegabilidade de veículos e pedestres.

Os elementos laterais de proteção, igualmente em madeira, mostram-se danificados e insuficientes, não atendendo de forma satisfatória aos requisitos mínimos de segurança viária. A estrutura revela fragilidade tanto sob o aspecto funcional quanto sob o aspecto resistente, tornando a utilização da travessia significativamente arriscada para a população usuária.

O uso contínuo da passagem, associado à exposição permanente às

intempéries, vem acelerando o processo de degradação, evidenciando a baixa durabilidade e a elevada vulnerabilidade da estrutura existente, especialmente em períodos de maior fluxo ou sob condições climáticas adversas.

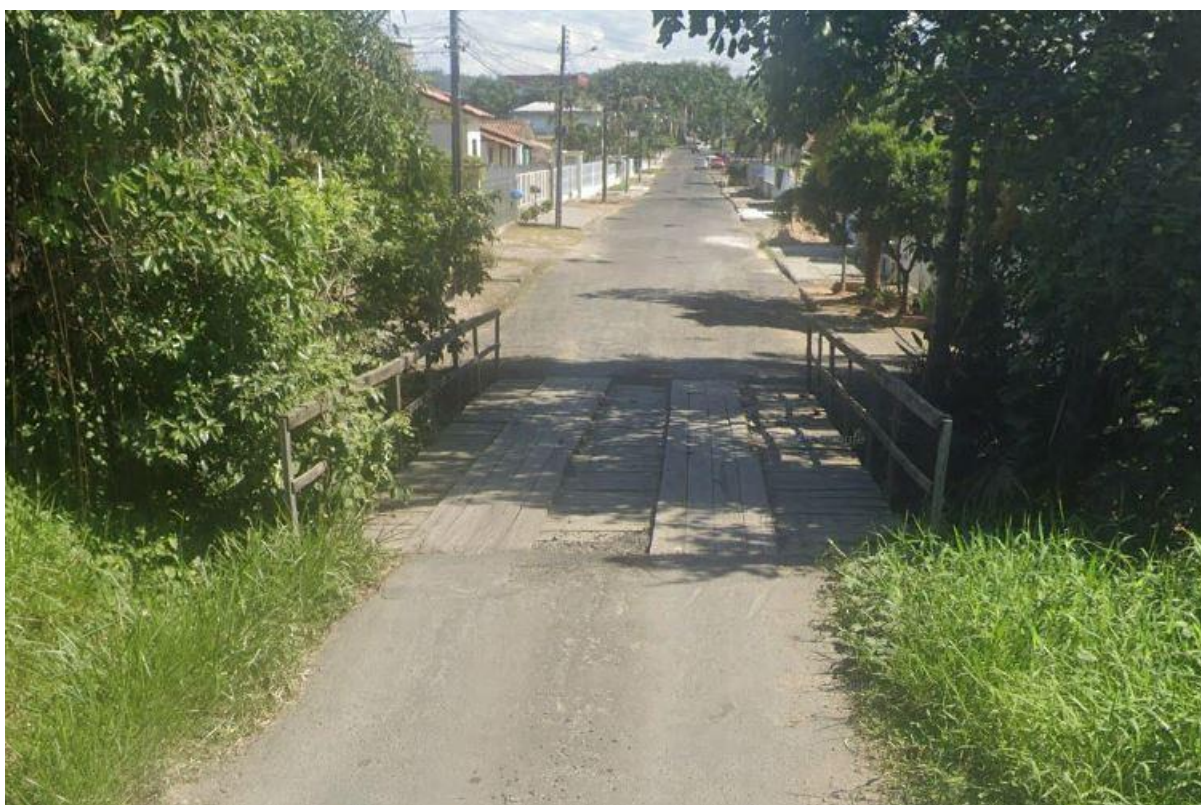
A estrutura de travessia situada na Rua Sandro Augusto Colombo, com extensão aproximada de 25 metros sobre o Rio Maina, é atualmente executada em madeira e apresenta condições precárias de conservação, com sinais visíveis de desgaste e comprometimento funcional. O tabuleiro evidencia pranchas desalinhadas, soltas e deterioradas, circunstância que prejudica a trafegabilidade e expõe veículos e pedestres a riscos recorrentes durante a utilização da passagem.

Os elementos laterais de proteção, igualmente em madeira, mostram-se frágeis, deteriorados e insuficientes para garantir condições mínimas de segurança contra acidentes. Verifica-se, ainda, limitação dimensional da travessia, fator que dificulta a circulação de veículos em sentidos opostos e amplia o risco operacional em trecho utilizado cotidianamente pela comunidade local.

A precariedade estrutural, associada à exposição contínua às intempéries e ao tráfego incidente, compromete a confiabilidade da infraestrutura e evidencia a necessidade de substituição da estrutura existente. Nesse contexto, mostra-se necessária a implantação de travessia em concreto armado, a ser tecnicamente

definida conforme os estudos específicos do local, podendo contemplar solução do tipo ponte ou travessia por aduelas, devidamente dimensionada para suportar o tráfego previsto, assegurar segurança viária, durabilidade, adequação funcional e atendimento aos parâmetros técnicos aplicáveis.
