**UBS SANTO ANTÔNIO - PORTE 2**  
*BAIRRO SANTO ANTÔNIO*

**VOLUME 3 – LEVANTAMENTO TOPOGRÁFICO**  
**SONDAGEM**  
**PROJETO DE DRENAGEM**

# **RELATÓRIO TÉCNICO**

## **SONDAGEM MISTA**

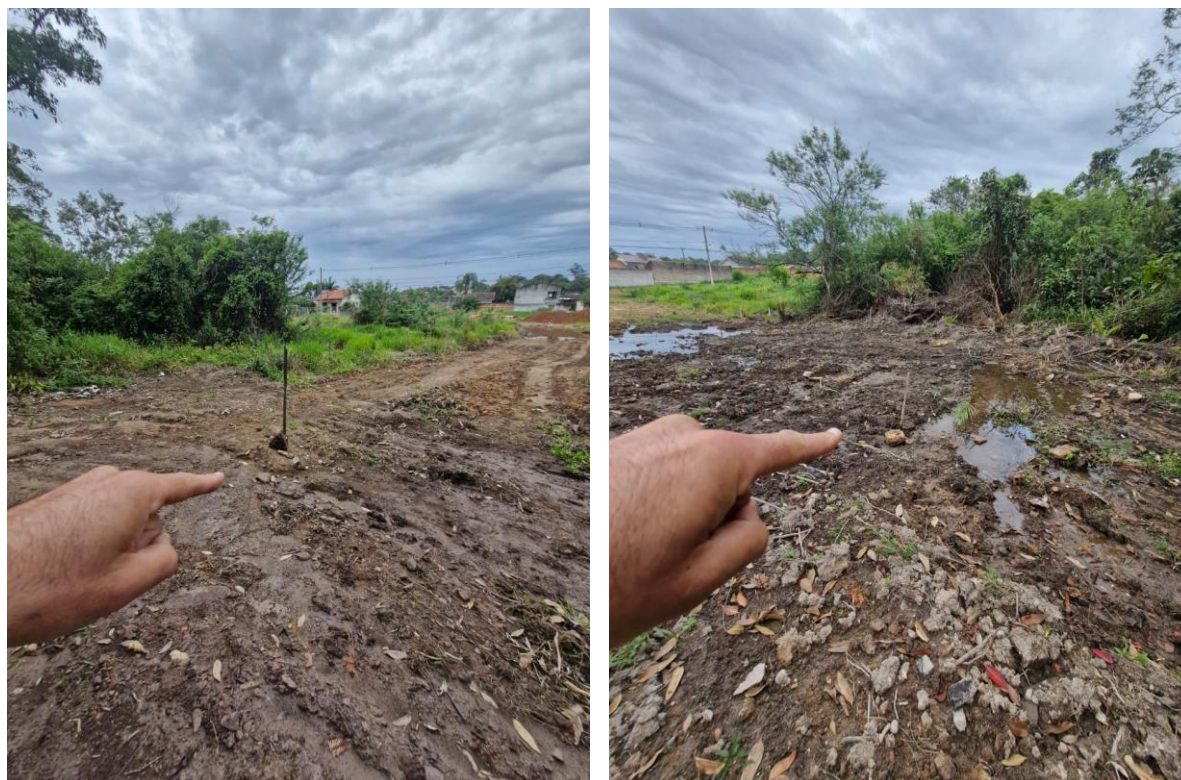
Figura 1 – Imagens demonstrando a área de estudo.

A Figura 1 apresenta uma representação ilustrativa da área de estudo e da localização dos furos de sondagem.

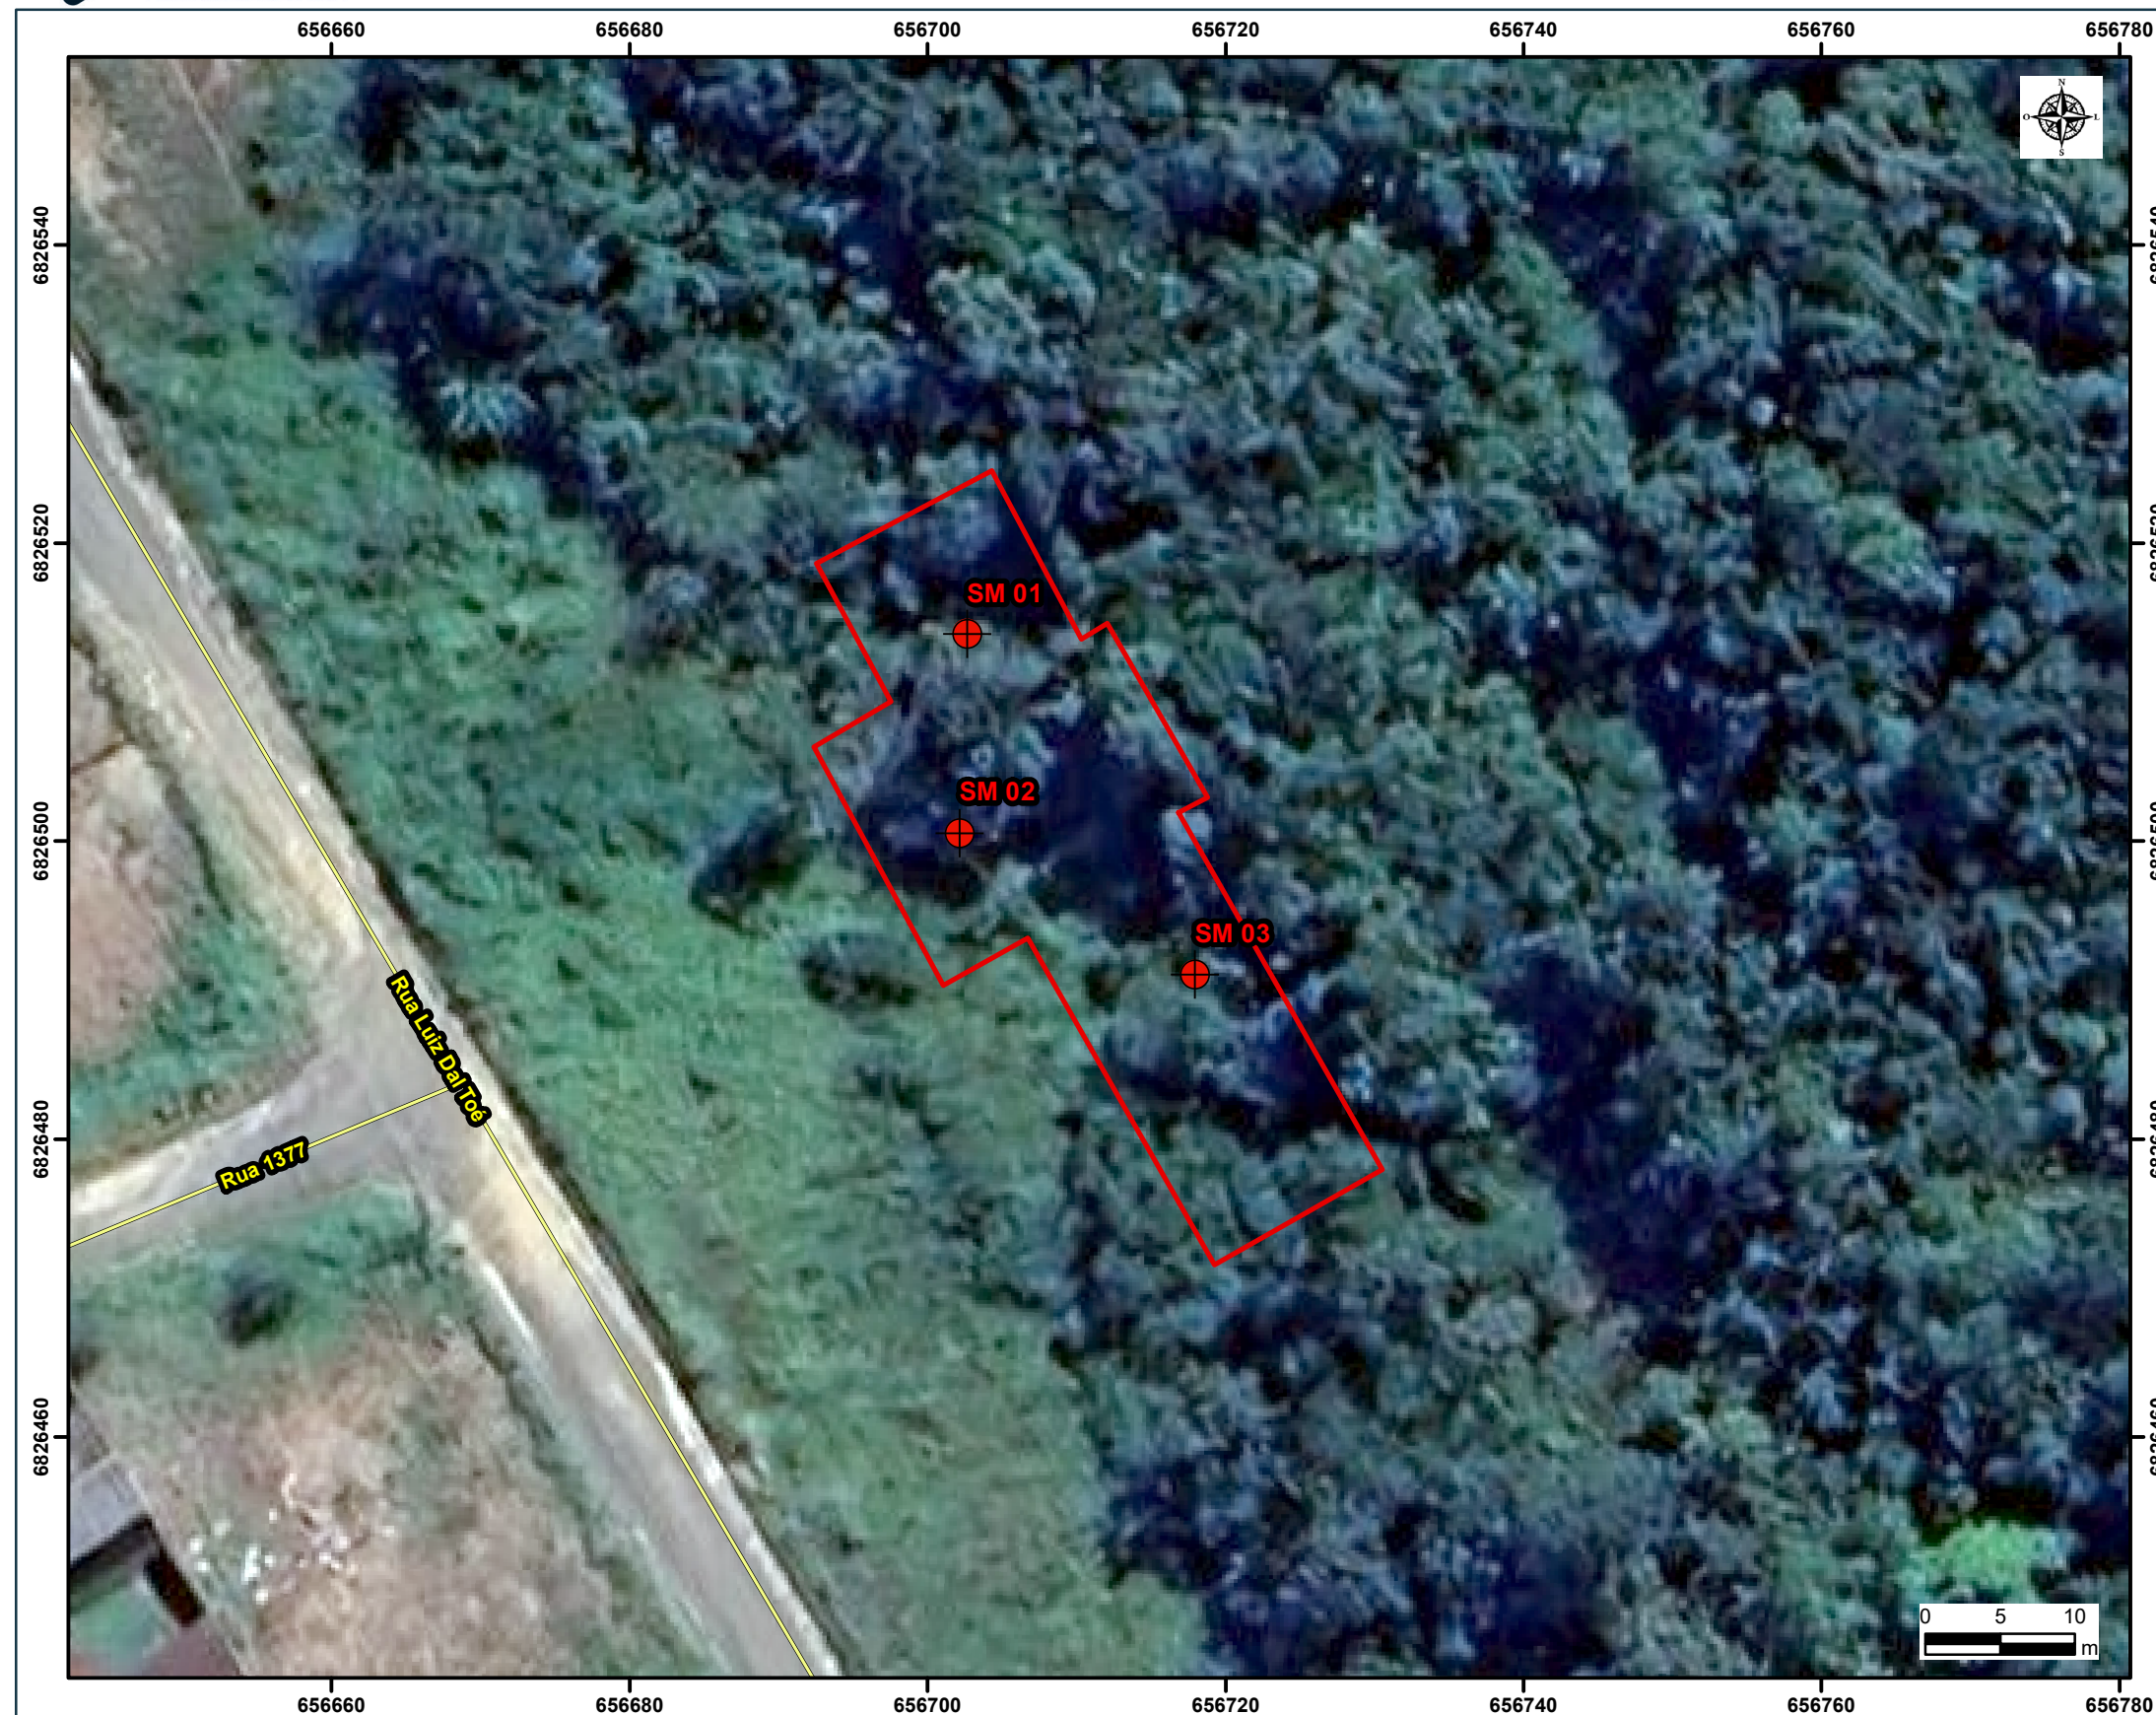
## MAPA DE LOCALIZAÇÃO DOS FUROS DE SONDAGEM MISTA

A metragem total perfurada nos três furos de sondagem foi de 15,91 metros. O Quadro 1 apresenta as coordenadas, as cotas topográficas e as profundidades executadas em cada furo de sondagem, enquanto a distribuição espacial dos pontos é ilustrada no Mapa 4

Sondagem	Coordenadas UTM		Cota (m)	N.A (m)	Profundidade (m)
	X	Y			
SM 01	656716	6826491	58,85	0,90	5,00
SM 02	656704	6826514	58,97	1,10	5,31
SM 03	656700	6826497	58,54	1,20	5,60
<b>TOTAL PERFURADO (m)</b>					<b>15,91</b>

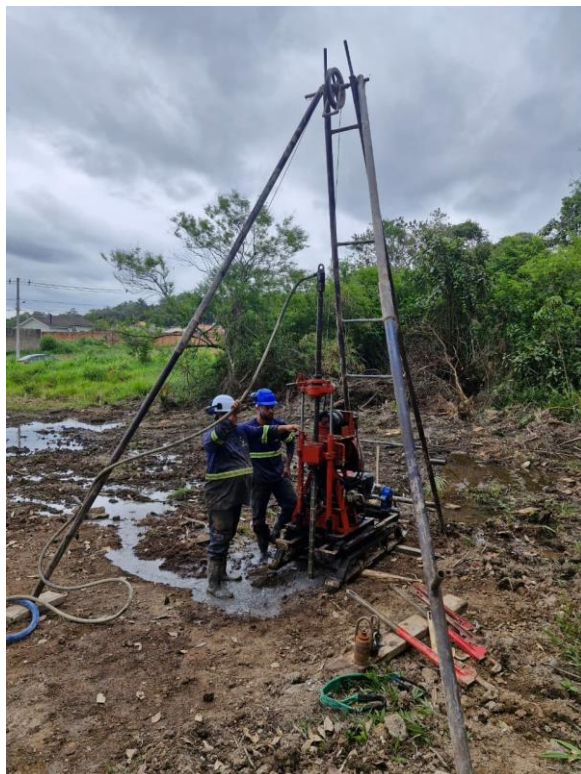
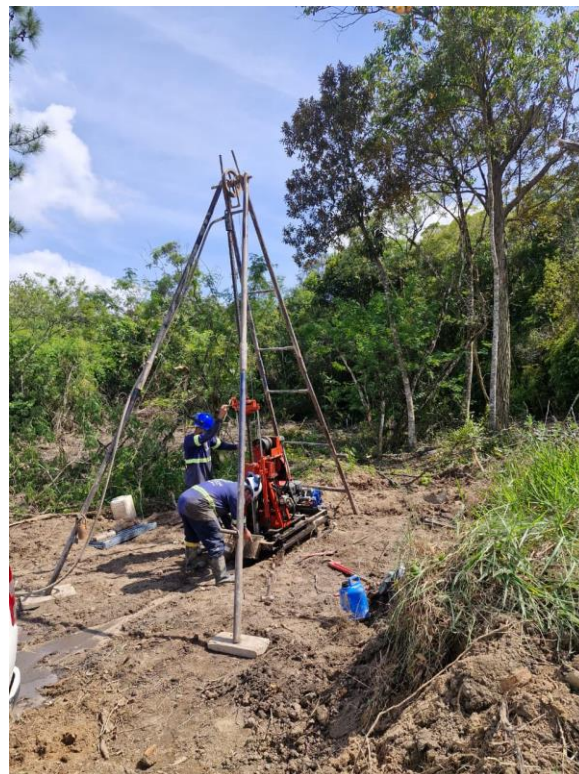
Figura 2 – Imagens demonstrando e execução do método de sondagem rotativo.

As Figura 2 e Figura 3 apresentam registros fotográficos da execução da sondagem rotativa na área de estudo.
