Projeto Executivo

**Campos Verdes
Laguna/SC**

Junho, 2025

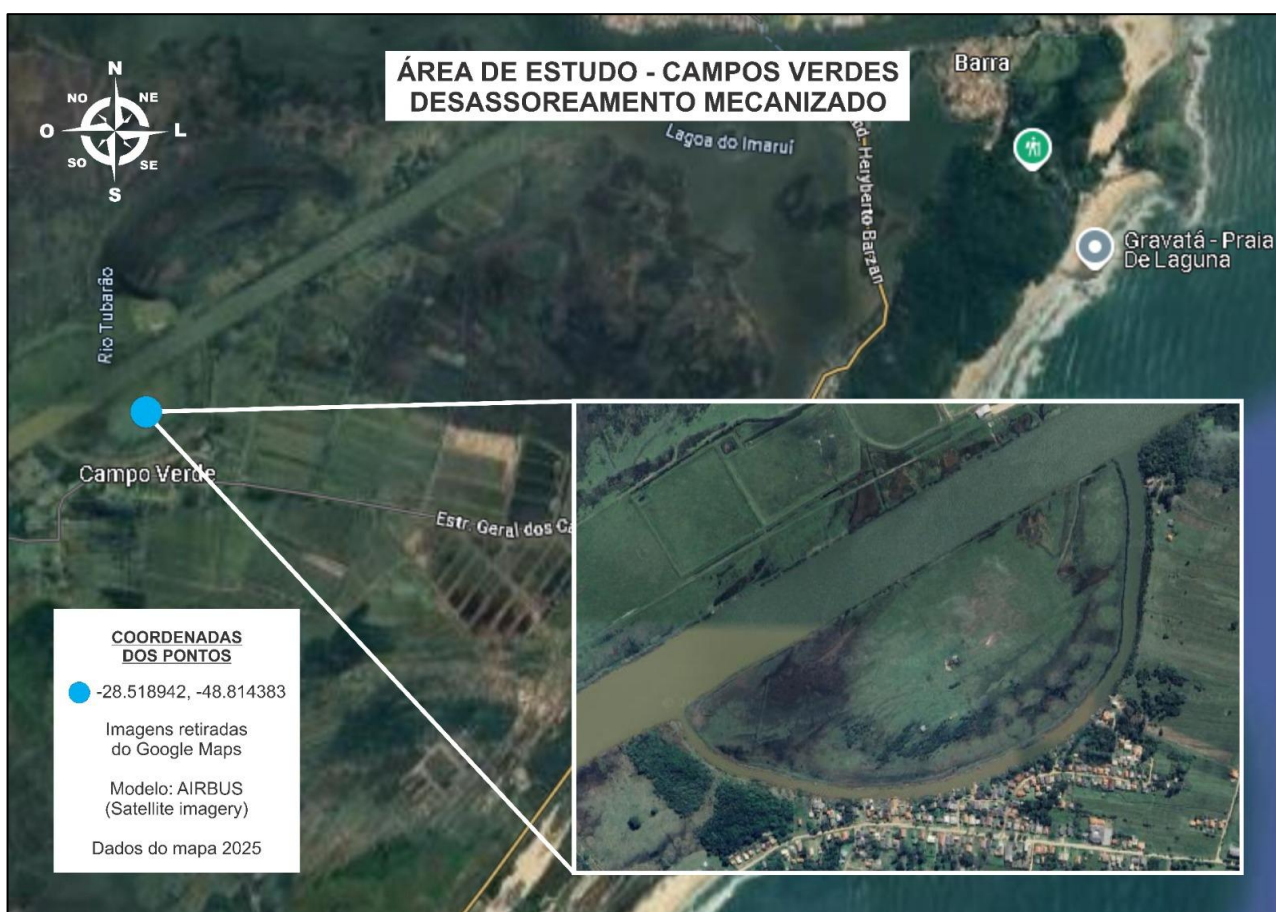
Figura 1: Área delimitada para o desassoreamento do Rio em Campos Verdes. Fonte: Adaptado de Google Earth (2025).

As coordenadas UTM Zona 22 J das extremidades do rio, estão apresentadas na Tabela 1 a seguir:

LONGITUDE E	LATITUDE S
713282.12	6843242.42
714276.02	6843800.25

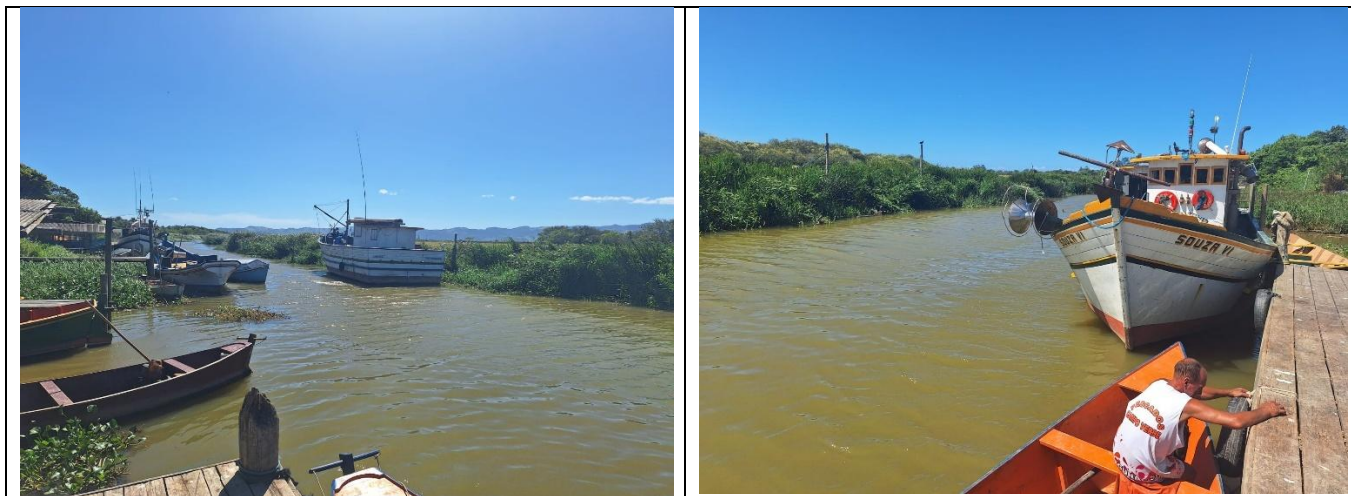
A seguir, são mostradas vista geral do local da área de estudo, tais imagens foram realizadas durante realização de campo para implantação das estacas em março de 2025.

Figura 2: Vista geral do local da área de estudo. Fonte: Sepagri, 2025.

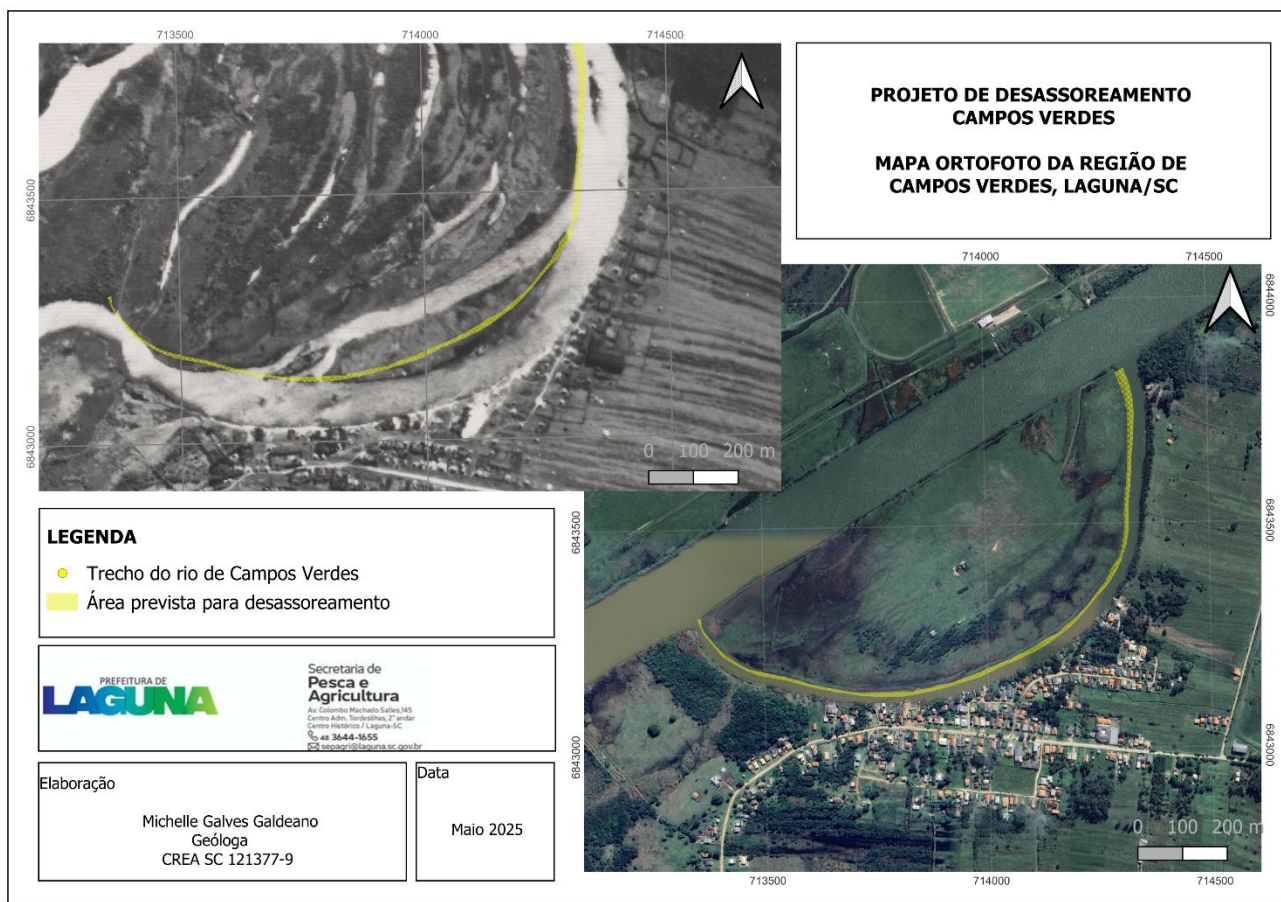
Na Figura 3, observa-se Ortofoto, cedida pela Secretaria de Planejamento do Estado de Santa Catarina, do ano de 1978 com detalhe para área de estudo.

Figura 3: Área prevista do desassoreamento com Ortofoto. Fonte: Adaptado SEPLAN, SC, 2025

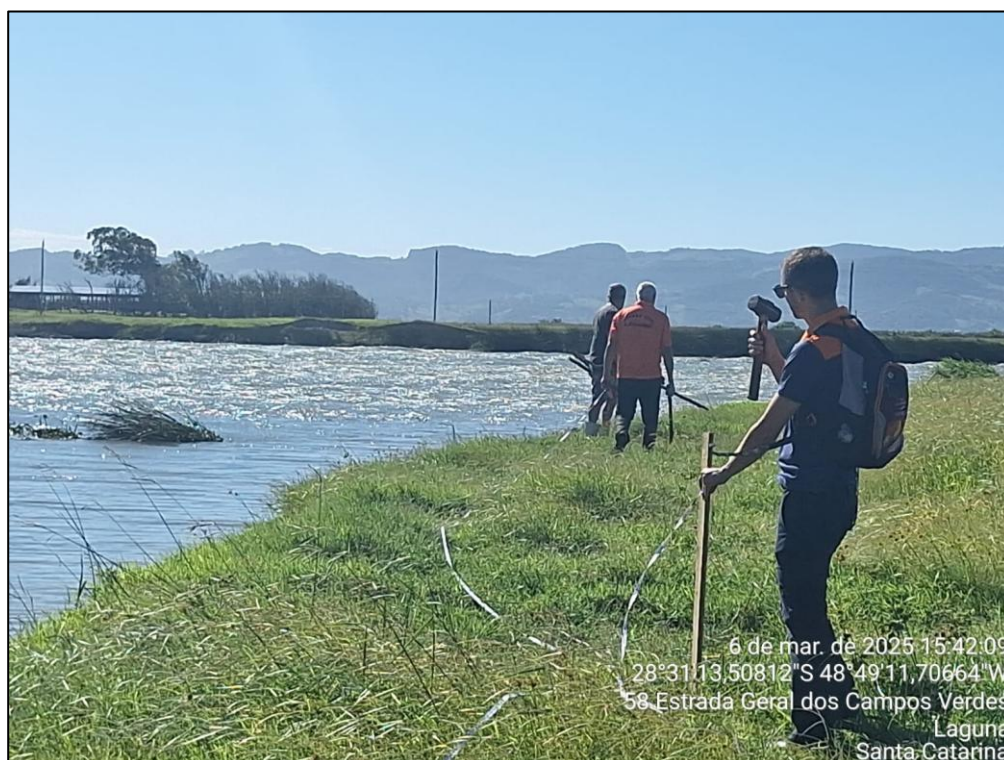
Figura 4: Implantação das estacas na ilha. Fonte: Sepagri, 2025.

As estacas foram fincadas manualmente no solo, com espaçamento regular de 30 metros entre elas, formando um perímetro visível que delimita a área em aproximadamente 13.757,5 m² rio adentro, área está prevista para o desassoreamento mecanizado.

As fotos das Figuras Figura 4, Figura 5 e Figura 6 foram tiradas durante a implantação das estacas na ilha.

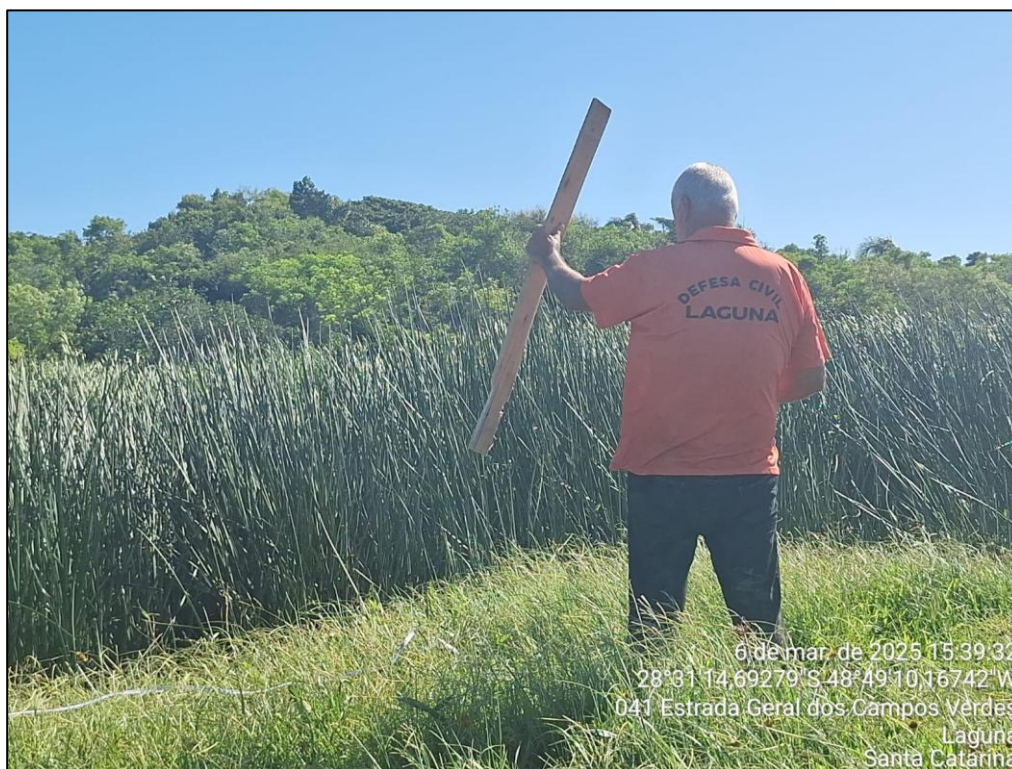
Figura 5: Implantação das estacas na ilha. Fonte: Sepagri, 2025.

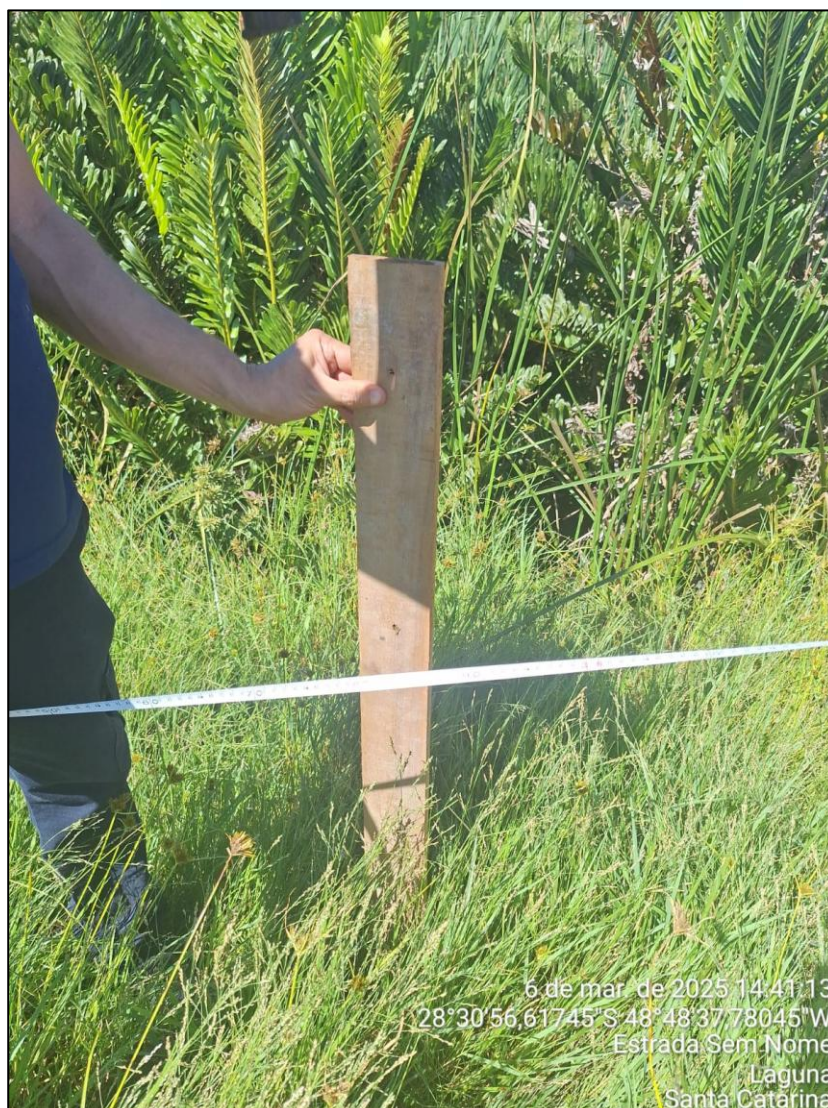
Figura 6: Implantação das estacas na ilha. Fonte: Sepagri, 2025.

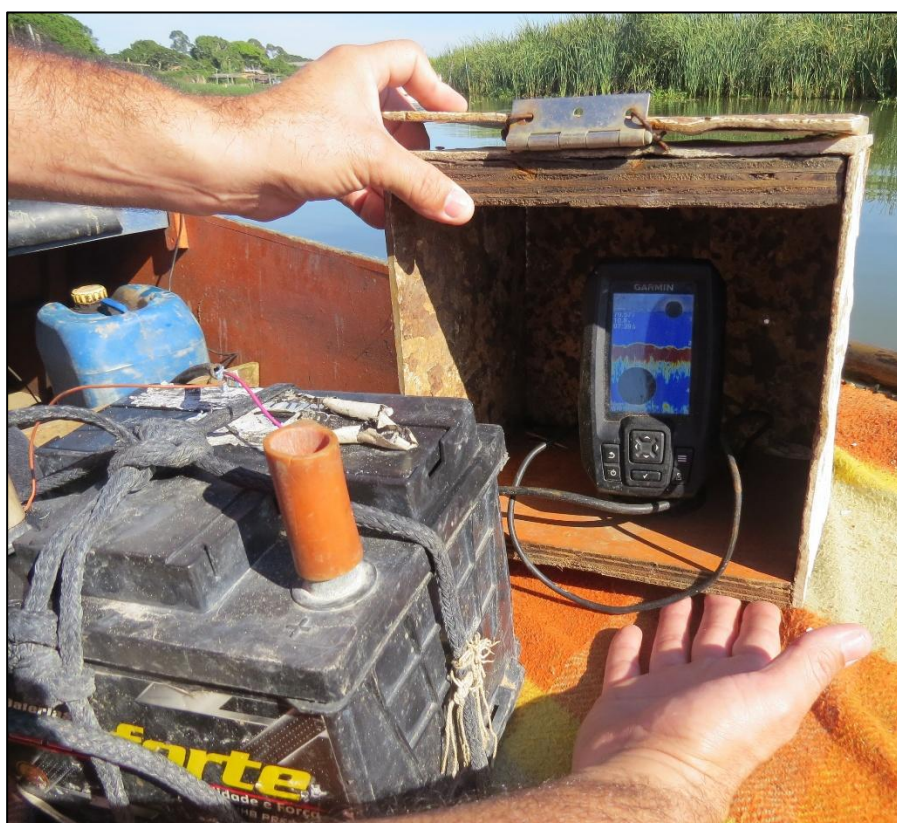
Figura 8: Sonar Garmin Striker. Fonte: Sepagri, 2025.

A atividade foi conduzida com o apoio dos pescadores locais, que gentilmente cedeu o sonar modelo Garmin Striker. O levantamento ocorreu de forma contínua, cobrindo todo o curso navegável do rio.

Os dados de profundidade utilizados neste estudo foram obtidos com sonar modelo Garmin Striker, que é um equipamento de uso prático e acessível, adequado para levantamentos batimétricos exploratórios ou preliminares. A margem de erro média desse tipo de sonar portátil gira em torno de $\pm 0,30$ metros, podendo variar conforme a turbidez da água, velocidade de navegação, profundidade, tipo de leito, e demais interferências acústicas locais (GOMES et al., 2013).

Embora o sonar seja uma ferramenta válida para geração de modelos batimétricos iniciais e visualização geral do leito, sua precisão é significativamente inferior quando comparada ao levantamento topográfico convencional, que emprega equipamentos como RTK GNSS, estação total ou laser scanner, os quais operam com margens de erro da ordem de centímetros ou milímetros, conforme padrões da NBR 13133 (ABNT, 1994).

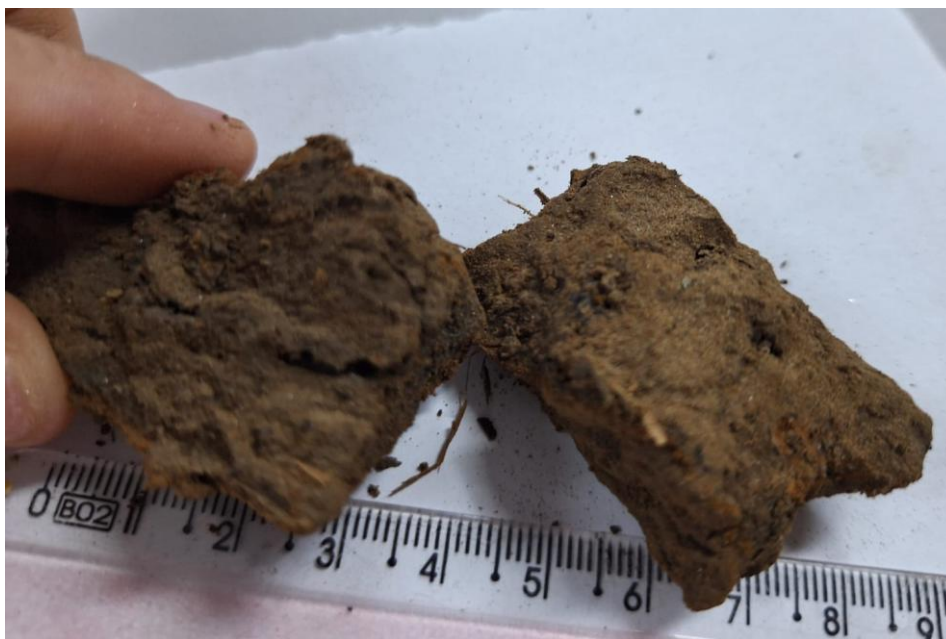
Durante as atividades de levantamento batimétrico com o uso de sonar, foram realizadas coletas manuais de sedimentos superficiais no fundo do leito do canal, com o objetivo da caracterização tátil visual do material depositado. A amostragem revelou a presença de uma camada sedimentar homogênea, com espessura estimada em aproximadamente 1,0 metro, composta predominantemente por material argiloso de textura fina e coloração escura, indicando elevado teor de matéria orgânica em decomposição.

Figura 9: Amostra retirada do leito do rio para identificação táctil visual. Fonte: Sepagri, 2025.

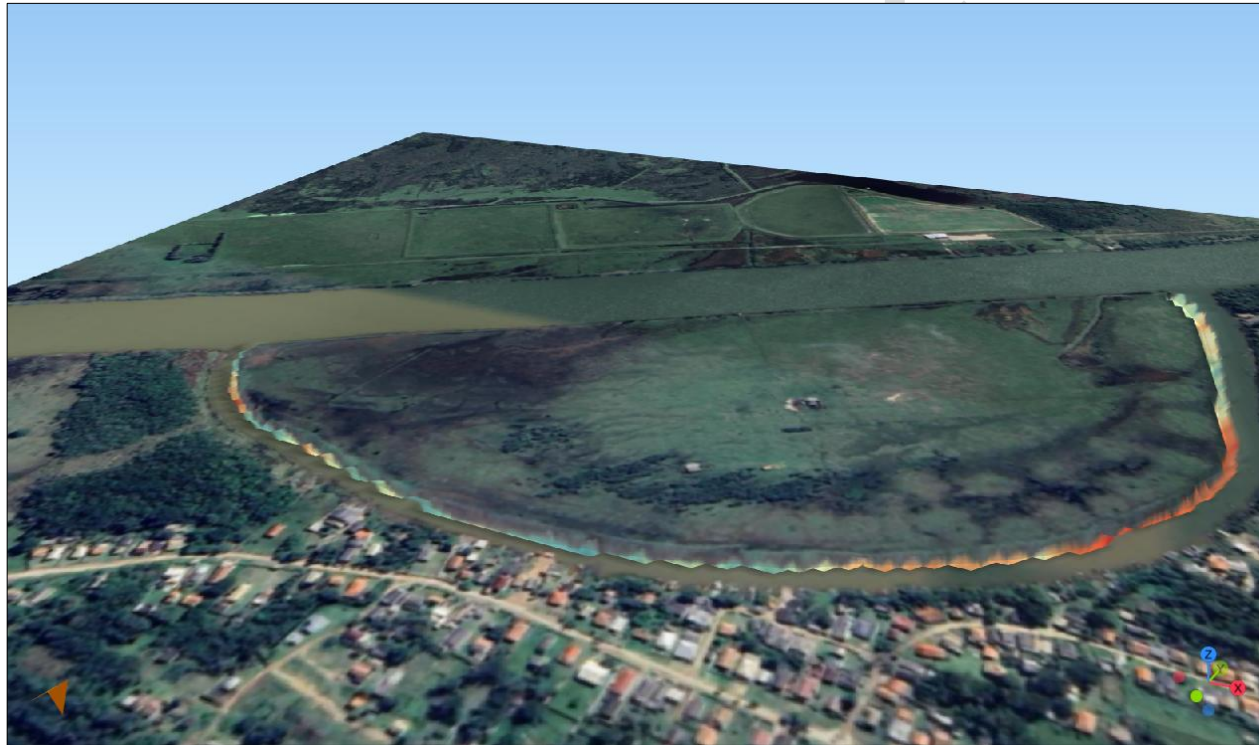
Com os dados organizados em grade e a partir do raster gerado, foi construído um modelo tridimensional (3D) da área a ser desassoreada no leito do rio, utilizando o complemento QGis2threejs Exporter (WebKit) do próprio QGIS.

Figura 12: Modelo 3D gerado pelo QGIS a partir dos dados de campo e satélite Copernicus. Fonte: Sepagri, 2025.

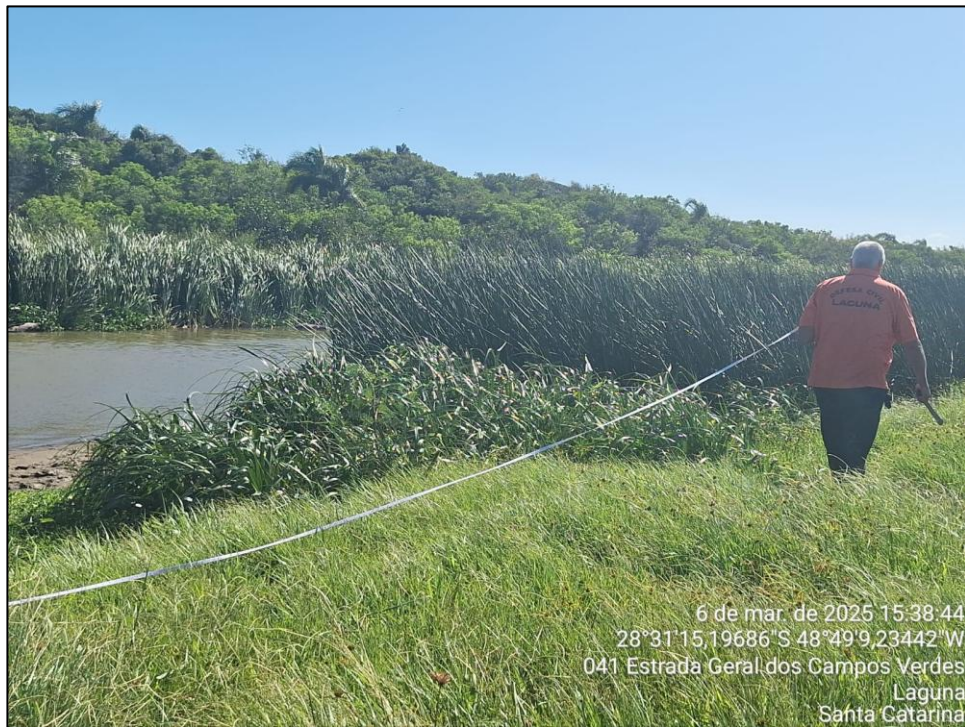
Importante salientar que a ilha é utilizada para criação de gado, o que influencia diretamente na composição florística. A vegetação nesse setor é naturalmente rasteira, com predomínio de gramíneas e herbáceas resistentes ao pisoteio. A presença de áreas abertas e vegetação secundária é acentuada pela modificação histórica do ambiente, decorrente da retificação do Rio Tubarão, finalizada em 1978, que alterou o curso original e a dinâmica de inundação da planície.

Essas alterações contribuíram para a degradação parcial da vegetação original, facilitando o avanço de espécies pioneiras e adaptadas a áreas úmidas de borda, como a taboa e gramíneas invasoras ali presentes, cientes de que a vegetação atua como importante componente de estabilização de margens e proteção contra erosão.

Figura 13: Vegetação presente ao longo da área de intervenção. Fonte: Sepagri, 2025.

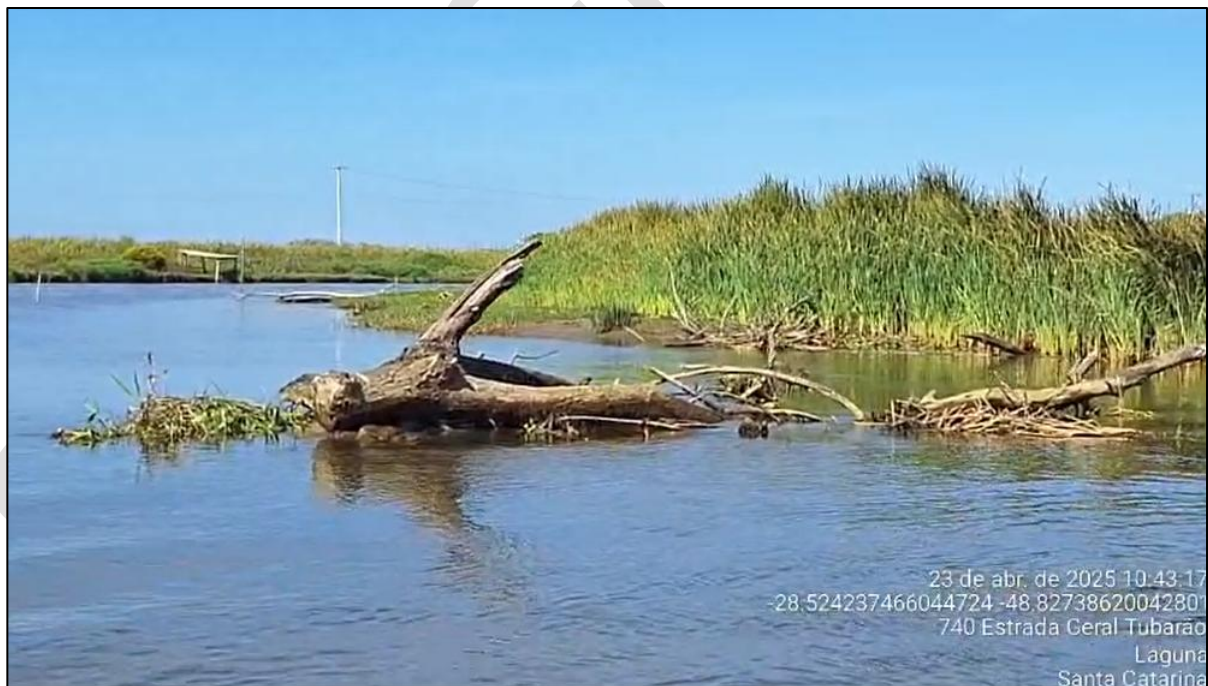
Figura 14: Vegetação presente ao longo da área de intervenção. Fonte: Sepagri, 2025.

Não foram identificadas faixas de vegetação ciliar na área diretamente afetada, e de acordo com a Lei Federal nº 12.651/2012 (Código Florestal) deve considerar a manutenção dessas faixas de vegetação se caso estivessem presentes na área.
