# **LAUDO TÉCNICO DE CONFORMIDADE ELEVADOR**

**SAS - SECRETARIA DE ESTADO DA ASSISTÊNCIA  
SOCIAL, MULHER E FAMÍLIA**

**R. FÚLVIO ADUCCI, 767 - ESTREITO, FLORIANÓPOLIS - SC  
88075-001**

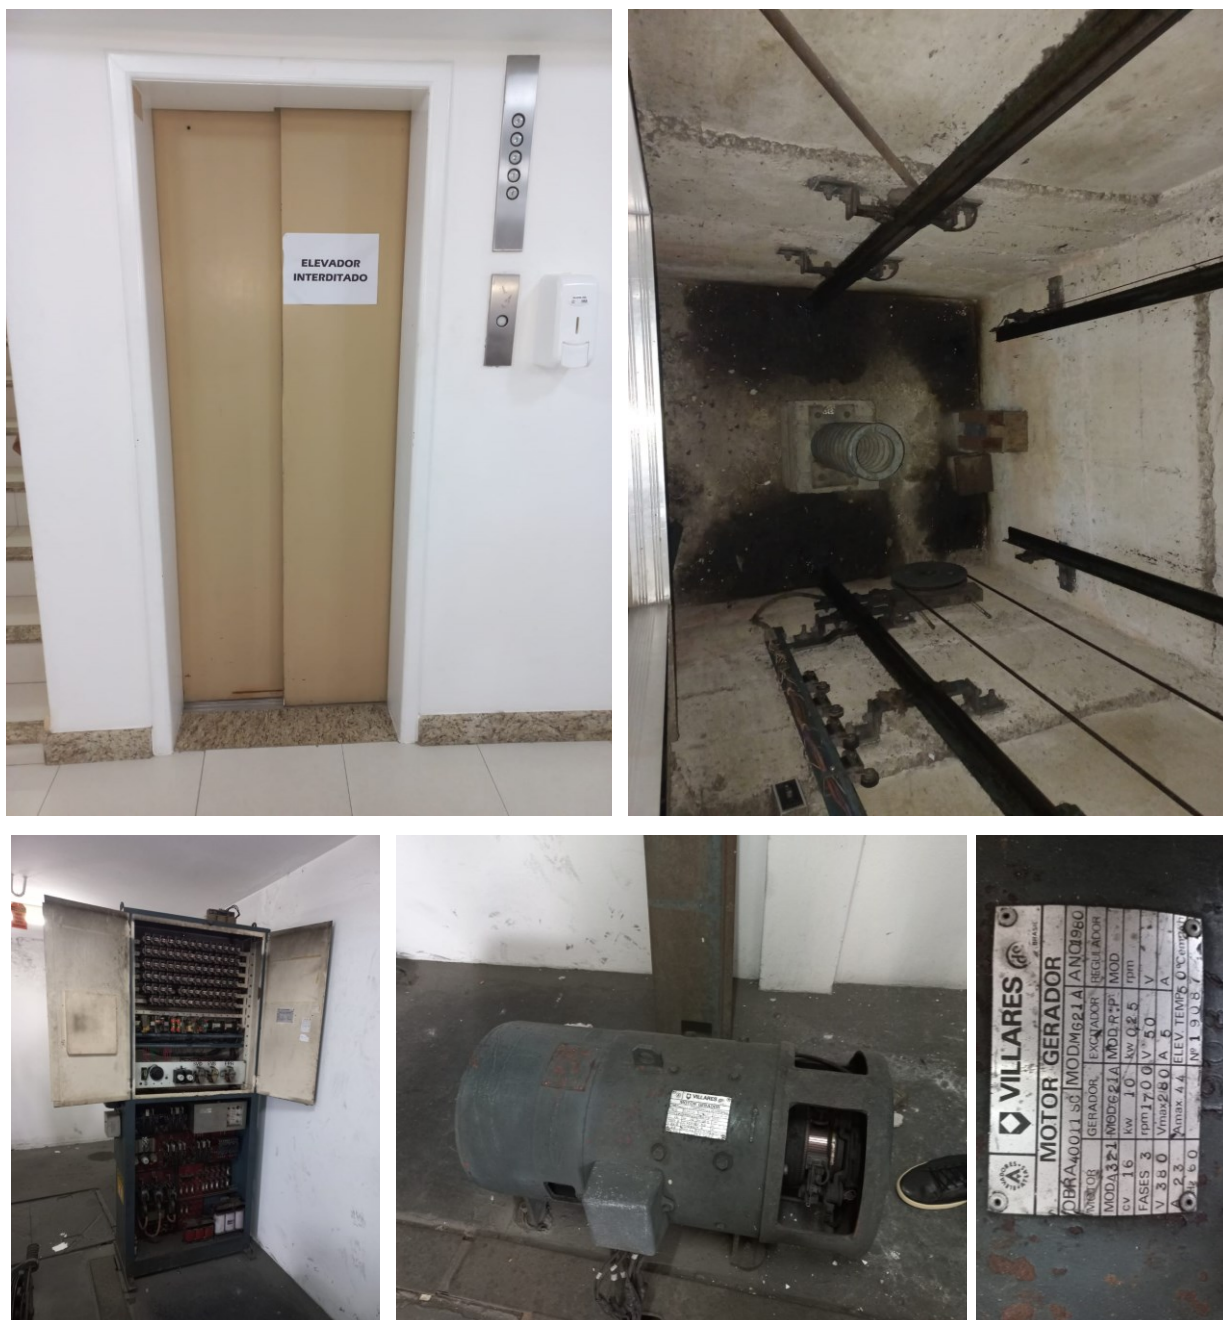
*Figura 2: Vista gerais do elevador principal em sua situação presente, e de suas instalações para funcionamento (Triplan Engenharia, 2023)*
