**DOD DOCUMENTO DE OFICIALIZAÇÃO DA DEMANDA**

| <p>Contratação de Empresa para prestação de serviços de engenharia rodoviária para elaboração da alteração do projeto da ponte sobre o Rio Macuco, na Rodovia SC-283, localizada na comunidade de Linha Chapéu, no município de Itapiranga/SC, visando atender às necessidades desta SIE- SECRETARIA DE ESTADO DA INFRAESTRUTURA E MOBILIDADE.</p> <p>A alteração do projeto de OAE, inclui projeto estrutural, plano de execução, orçamento e quantitativos, com objetivo de elevar o nível da ponte para cota acima da cota máxima do Rio.</p> | |
| <p>A presente contratação contempla a elaboração da alteração do projeto estrutural atualmente vigente da ponte sobre o Rio Macuco, visando elevação da cota de nível.</p> | |

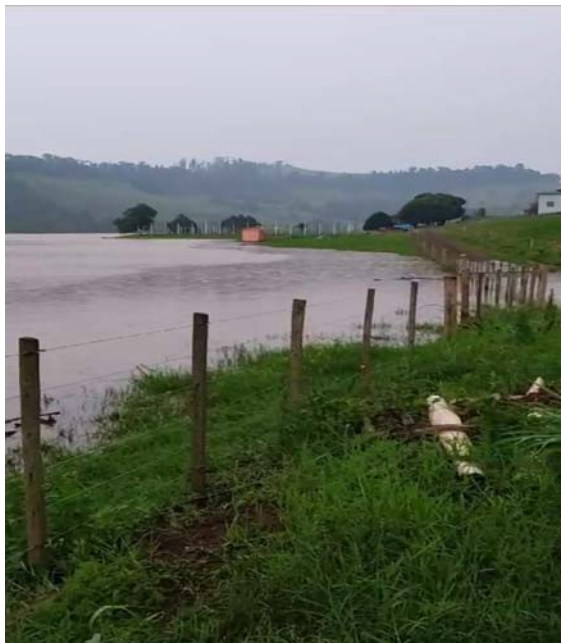
A foto acima foi registrada no início da montagem do canteiro de obras e a construção de madeira que se destaca é a destinada ao alojamento do pessoal da empreiteira, quando da ocorrência do evento climático onde se registrou a cota máxima de 180,91, em outubro de 2023.

A partir do exposto, faz-se necessária a contratação da elaboração do projeto de alteração da ponte do Rio Macuco, elevando a cota de nível da nova ponte a ser construída, ou seja cota superior a que esta definida no projeto atualmente vigente, de forma a atender as normativas para projetos de Obras de Arte Especiais – Ponte.

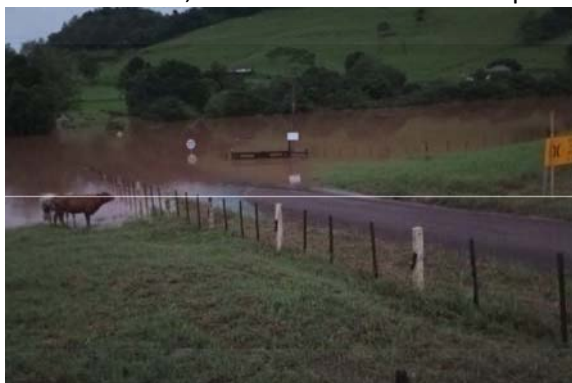
Foto às 08h:49min, em 03/05/2024

Nesta ocasião a Supervisão de obras, já mobilizada, pode constatar “*in loco*” que, novamente, a cota da enchente superou à projetada para a pista de rolamento da ponte nova, e fixada na cota 179,50 pela projetista, sendo que a cota desta enchente alcançou, praticamente, a cota 180,00, como se evidencia nas fotos a seguir, capturadas em horários distintos do mesmo dia, 03/05/2024, nos quais se observa o aumento da cota da enchente, tendo como referência a placa de sinalização destacada

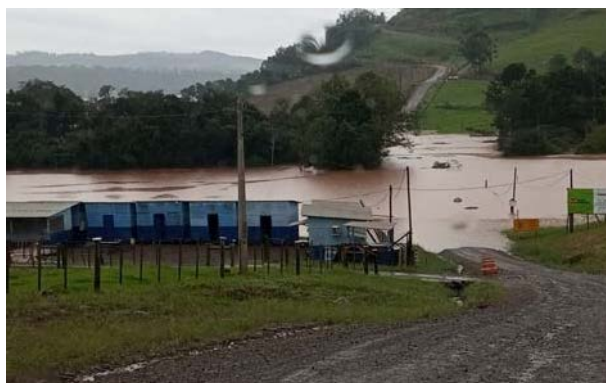
Foto às 13h:50min, em 03/05/2024

Na foto das 13:50 hs é possível observar o alojamento do pessoal no canteiro de obras, e comparar com a foto obtida em outubro de 2023, percebendo-se a proximidade de ambas.
