PROJETO DE MELHORAMENTO COM AUMENTO DE CAPACIDADE

**Trecho: ENTR. ACESSO SANTO ANTÔNIO DE LISBOA - ENTR.
SC-404 (P/ LAGOA DA CONCEIÇÃO)**

**PROJETO GEOTÉCNICO
BÁSICO-VIADUTO 01
(Terra Armada)**

VIADUTO 01 – ACESSO SAMBAQUI

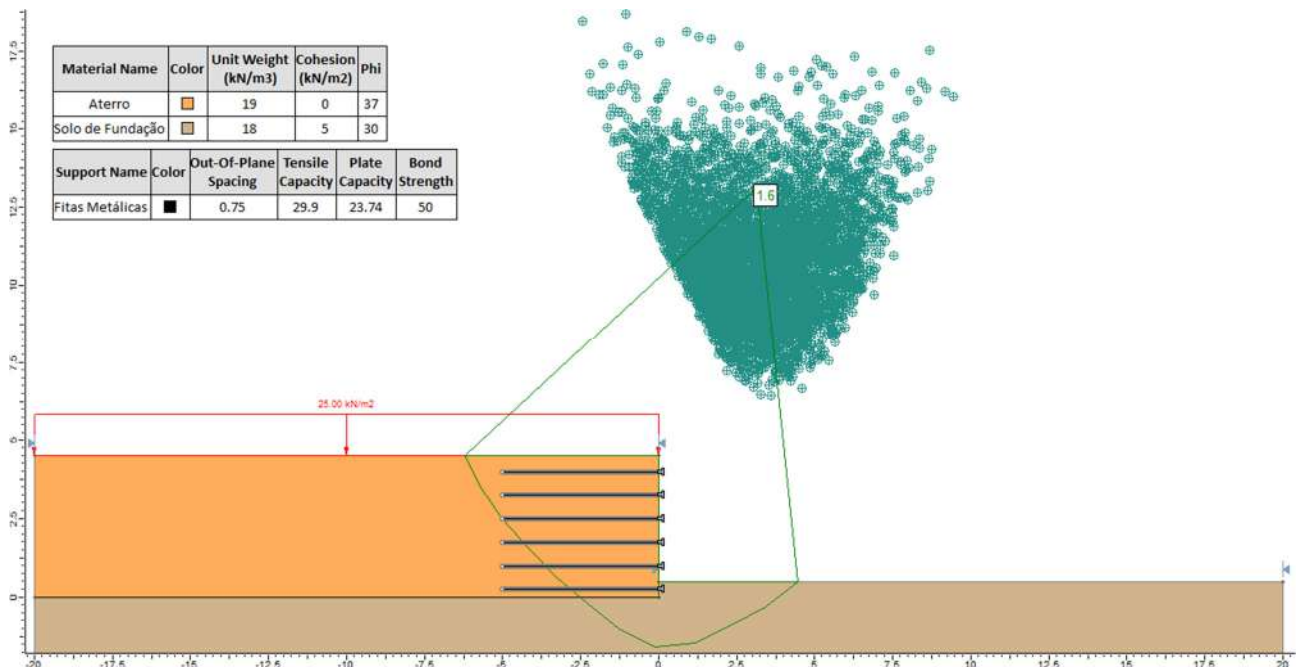
Figura 11: Análise de estabilidade global para a seção crítica ($H = 4,50 \text{ m}$)

Para esta análise foi obtido um fator de segurança $FS = 1,6$, satisfatório ao mínimo exigido pela NBR 11682/2009 ($F_s = 1,5$).

Uma vez que esta seção é a mais crítica do projeto em termos de estabilidade global, dispensa-se a análise para as demais seções, pois estas obteriam fatores de segurança superiores ao da seção crítica.
