RODOVIA: SC 401

TRECHO: Entr. SC 405 e o Novo Acesso ao Aeroporto Internacional Hercílio Luz

PROJETO DE RECUPERAÇÃO
DE ÁREAS DEGRADADAS
(PRAD)

Junho 2022

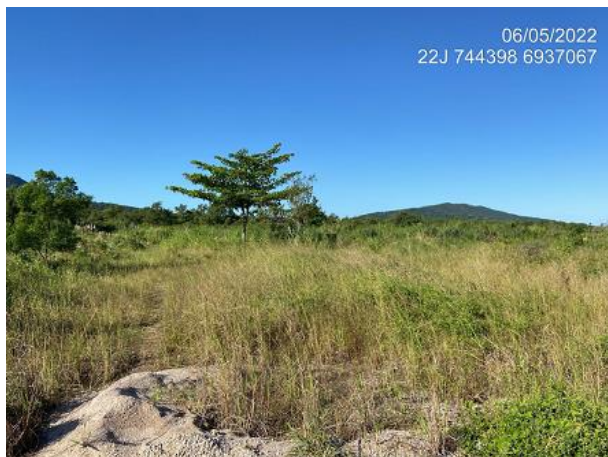
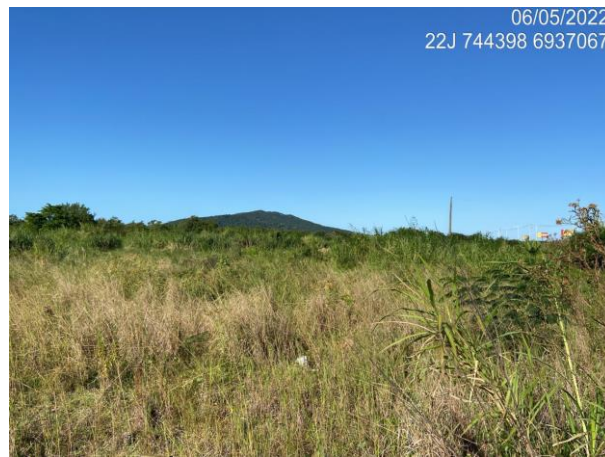
Figura 5.1: Área do polígono 1 (*Euterpe edulis*).

Figura 5.2: Área do polígono 1 (*Euterpe edulis*).

Nas áreas destinadas para o plantio de *Euterpe edulis*, é possível verificar que os polígonos selecionados são regiões propícias para o desenvolvimento deste tipo de espécie, uma vez que em seu entorno há presença de cursos d'água, vegetação de restinga em diferentes estágios de regeneração, o que confere grau de sombreamento necessário para o desenvolvimento das mudas.

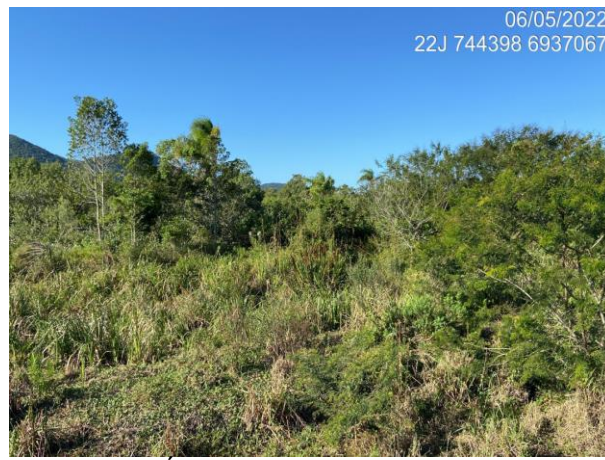
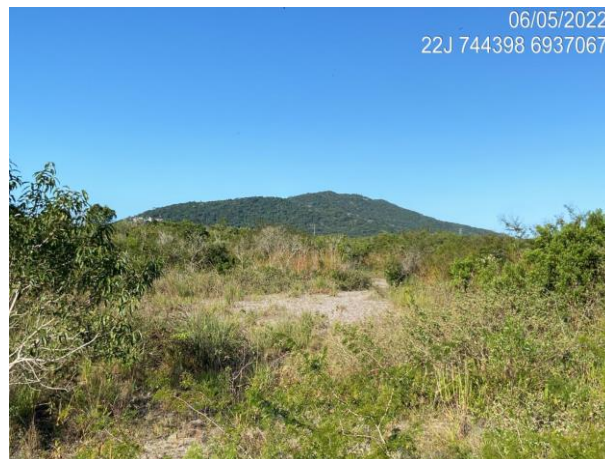
Figura 5.4: Área do polígono 3 (*Euterpe edulis*).

Figura 5.5: Área do polígono 3 (*Euterpe edulis*).

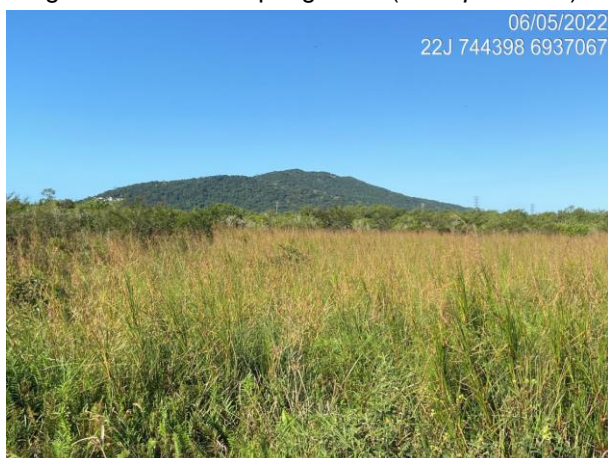
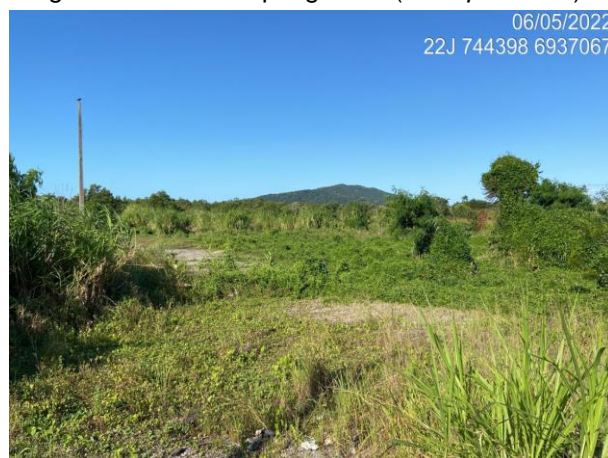
Figura 5.6: Área do polígono 4 (*Euterpe edulis*).

Figura 5.7: Área do polígono 4 (*Euterpe edulis*).

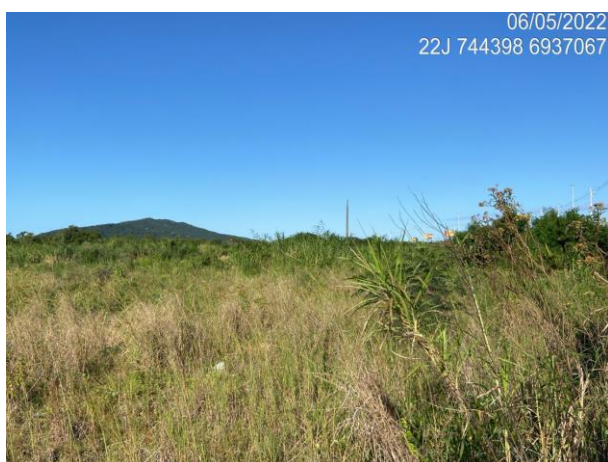
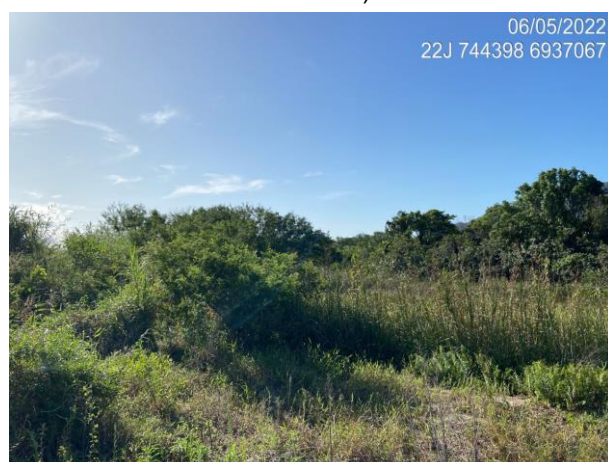
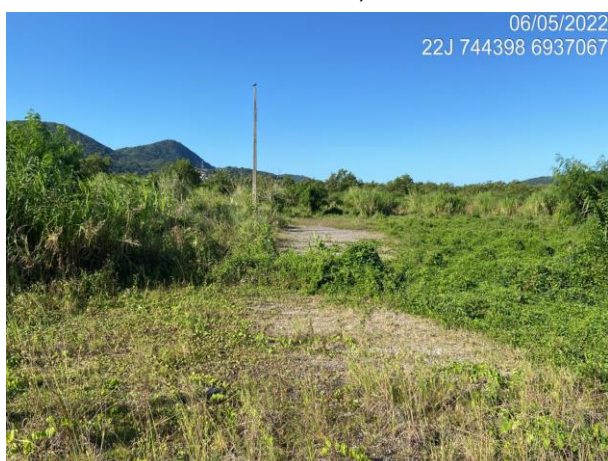
Figura 5.8: Área do polígono 1 (*Callophylum brasiliensis*).

Figura 5.9: Área do polígono 1 (*Callophylum brasiliensis*).

Figura 5.10: Área do polígono 1 (*Callophylum brasiliensis*).

Figura 5.11: Área do polígono 1 (*Callophylum brasiliensis*).

Por outro lado, os locais destinados para o plantio de *Callophylum brasiliensis*, se caracterizam por apresentarem áreas mais abertas com solo exposto, compacto e arenoso, com início de processo de regeneração.

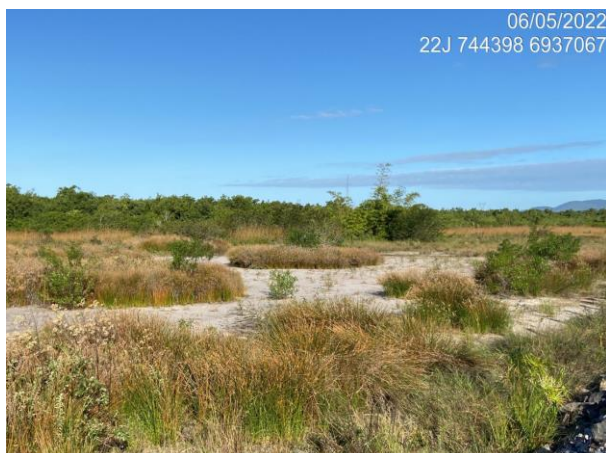
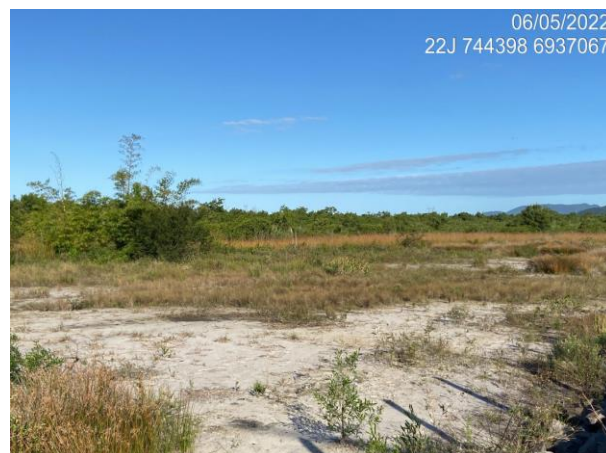
Figura 5.12: Área do polígono 2 (*Callophylum brasiliensis*).

Figura 5.13: Área do polígono 2 (*Callophylum brasiliensis*).

Figura 5.14: Área do polígono 2 (*Callophylum brasiliensis*).

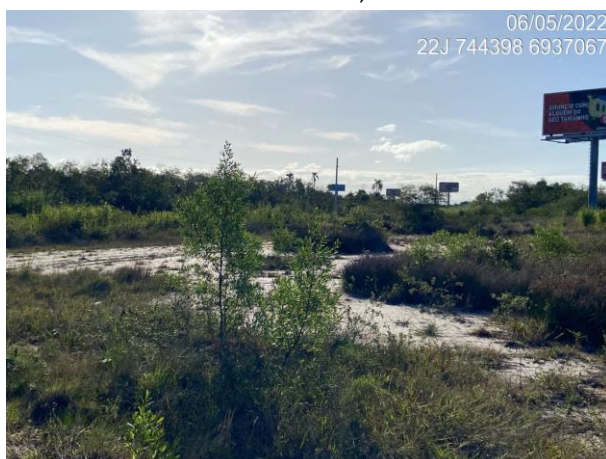
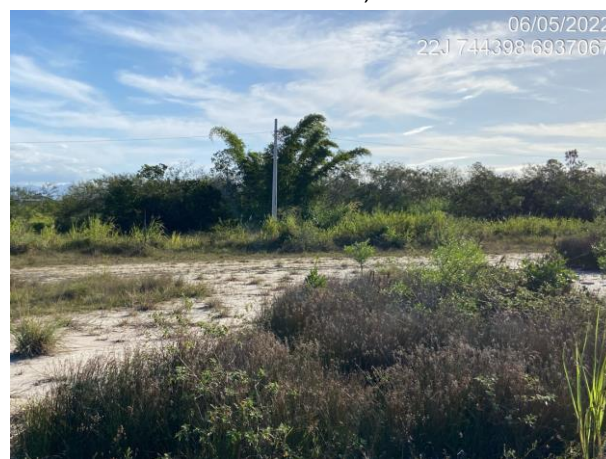
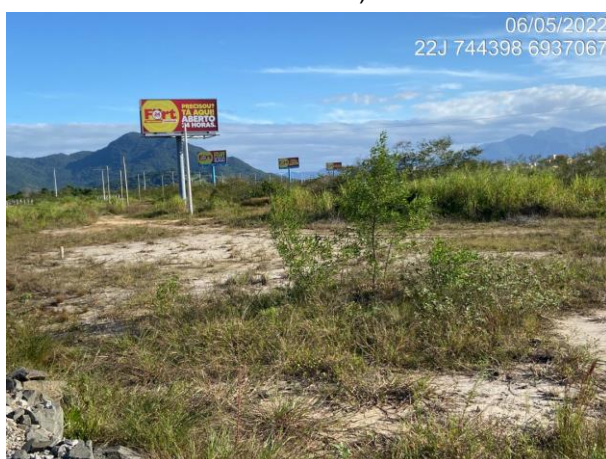
Figura 5.15: Área do polígono 3 (*Callophylum brasiliensis*).

Figura 5.16: Área do polígono 3 (*Callophylum brasiliensis*).

Figura 5.17: Área do polígono 3 (*Callophylum brasiliensis*).

Figura 5.18: Área do polígono 3 (*Callophylum brasiliensis*).

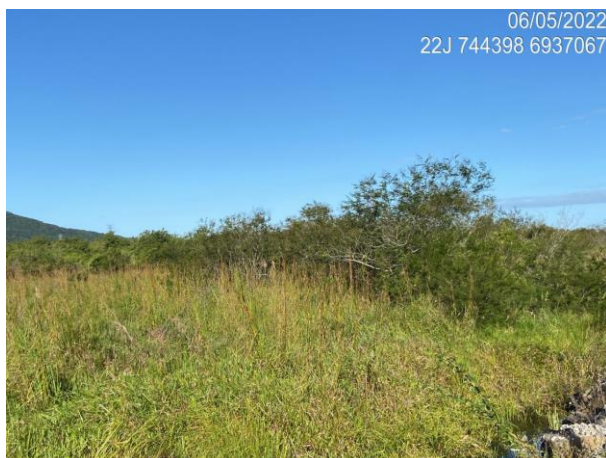
Figura 5.19: Área do polígono 1 (*Annona glabra*).

Figura 5.20: Área do polígono 1 (*Annona glabra*).

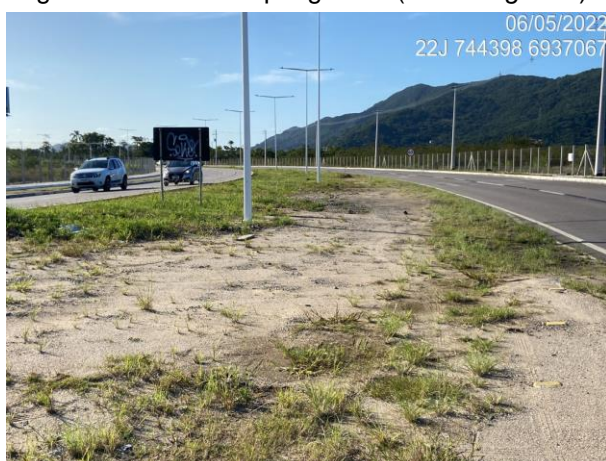
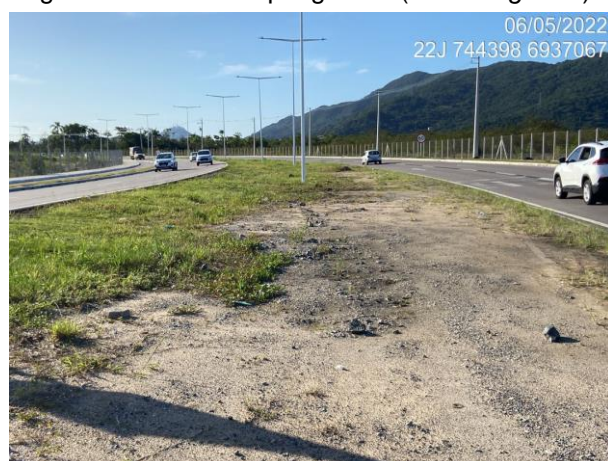
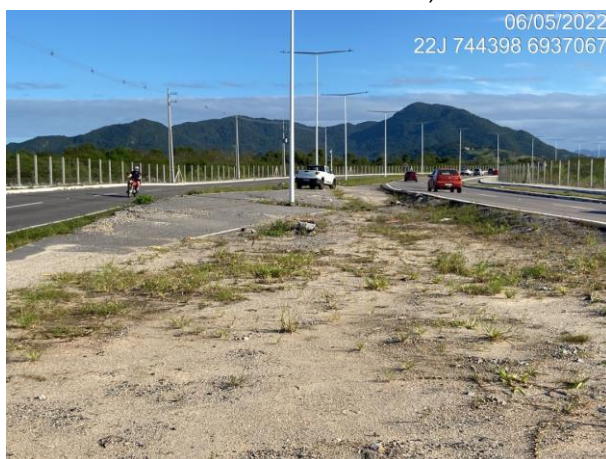
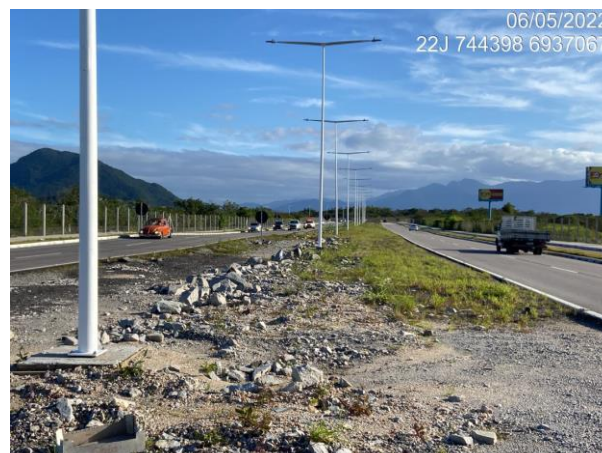
Figura 5.21: Área do canteiro central (Km 37+000 ao Km 37+712).

Figura 5.22: Área do canteiro central (Km 37+000 ao Km 37+712).

Figura 5.23: Área do canteiro central (Km 37+000 ao Km 37+712).

Figura 5.24: Área do canteiro central (Km 37+000 ao Km 37+712).

Figura 5.25: Área do canteiro central (Km 37+000 ao Km 37+712).

Figura 5.26: Área do canteiro central (Km 37+000 ao Km 37+712).

Finalmente, na área do canteiro central (Km 37+000 ao Km 37+712), verifica-se área degradada com solo exposto com a presença de material pétreo espalhado,

o que justifica a cobertura de solo necessária para ser aplicada no local das placas com grama em leiva.
