LOCAÇÃO DOS PONTOS DE SONDAGEM

PERFIL DE SONDAGEM MISTA - SM-01

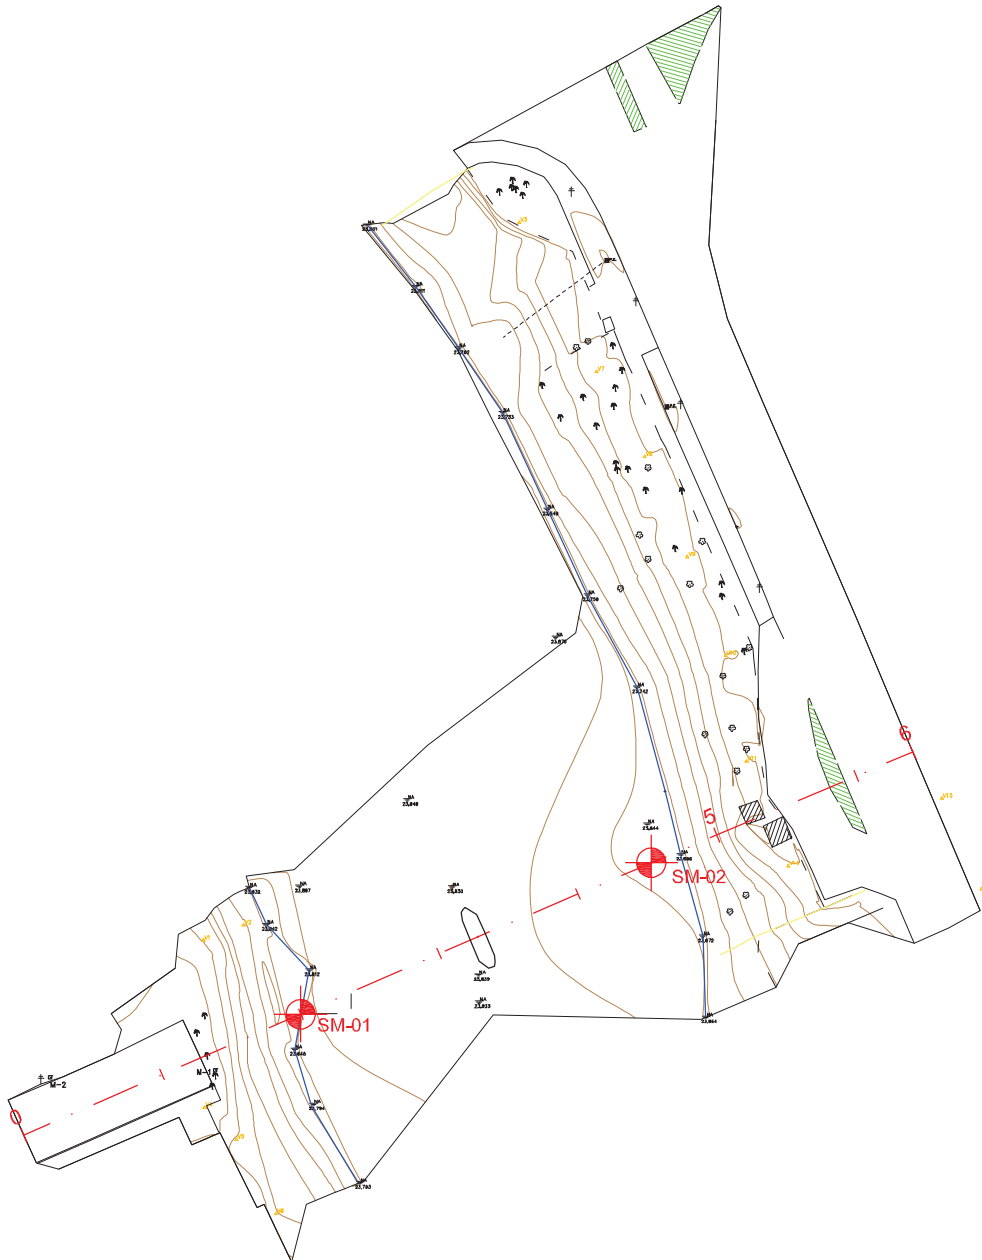
PONTOS DE SONDAGEM		
PONTO	COORDENADA N	COORDENADA E
SM 1	7.069.624,45	691.331,75
SM 2	7.069.643,20	691.380,10
