# RELATÓRIO GEOTÉCNICO AMBIENTAL

## ESTUDO DE INVESTIGAÇÃO GEOAMBIENTAL POR SONDAGEM À PERCUSSÃO COM ENSAIO DE S.P.T. (*Standard Penetration Test*)

### **PREFEITURA MUNICIPAL DE IRINEÓPOLIS**

**ENDEREÇO:** RIO TIMBÓ, POÇO PRETO, IRINEÓPOLIS/SC

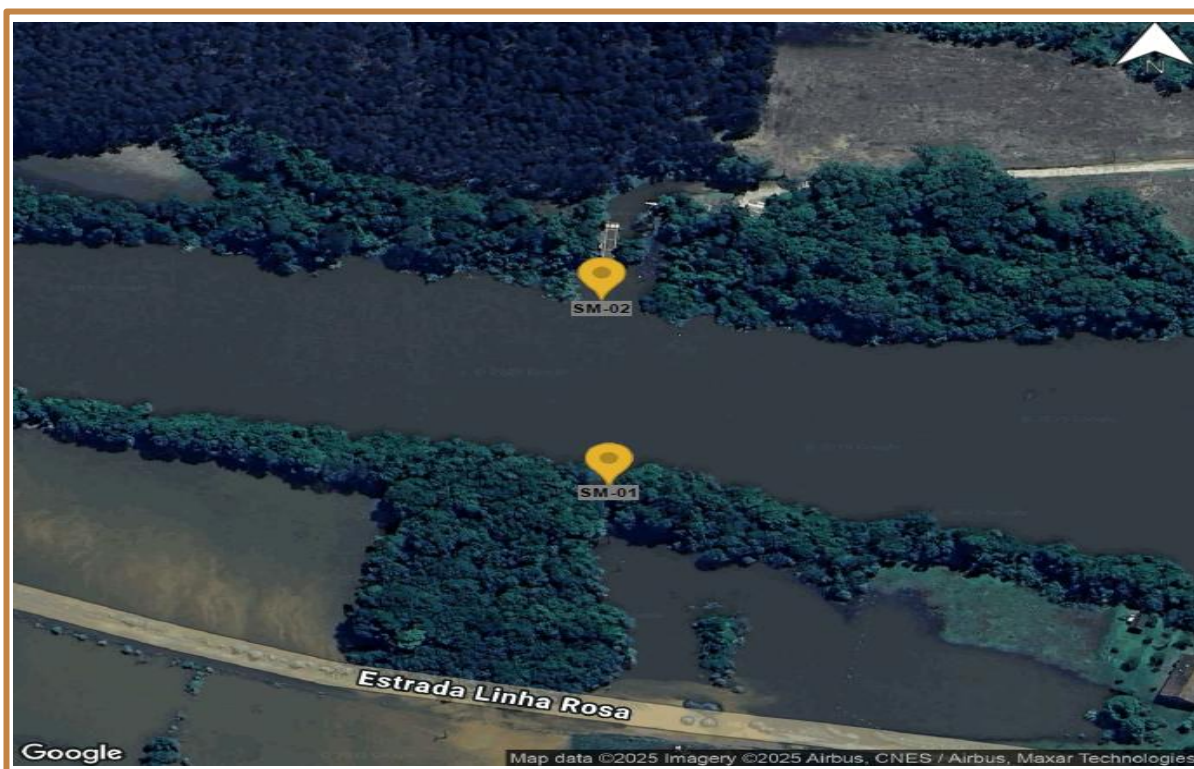
**Figura 01:** Croqui de situação da área.

Para melhor entendimento sobre o local investigado, segue imagem geoespacial da área, vejamos o croqui de situação da área conforme **figura 01**.

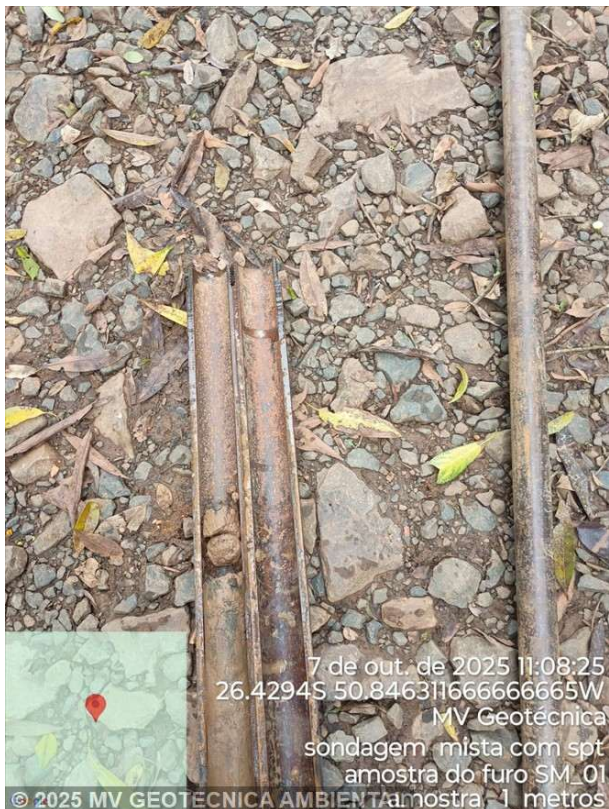
Foto 1 – SM-01 - Amostrador (1 m)

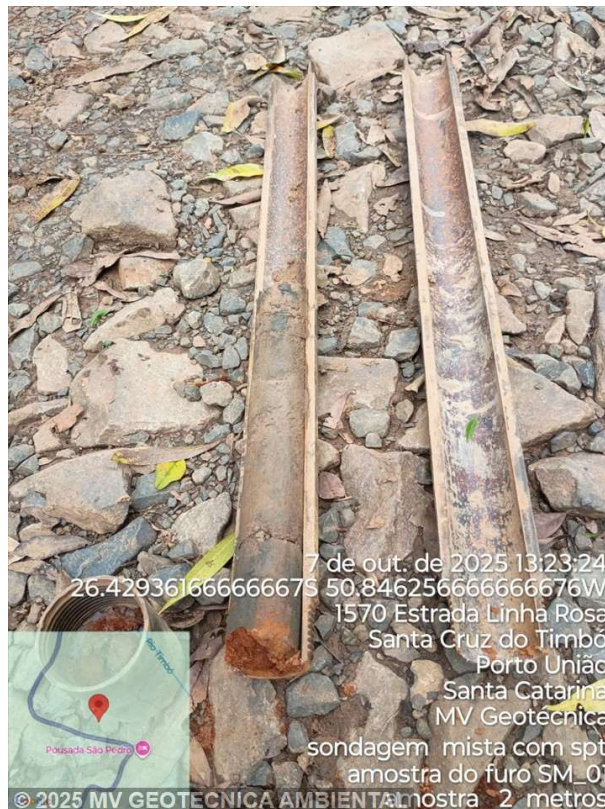
Foto 2 – SM-01 - Amostrador (2 m)

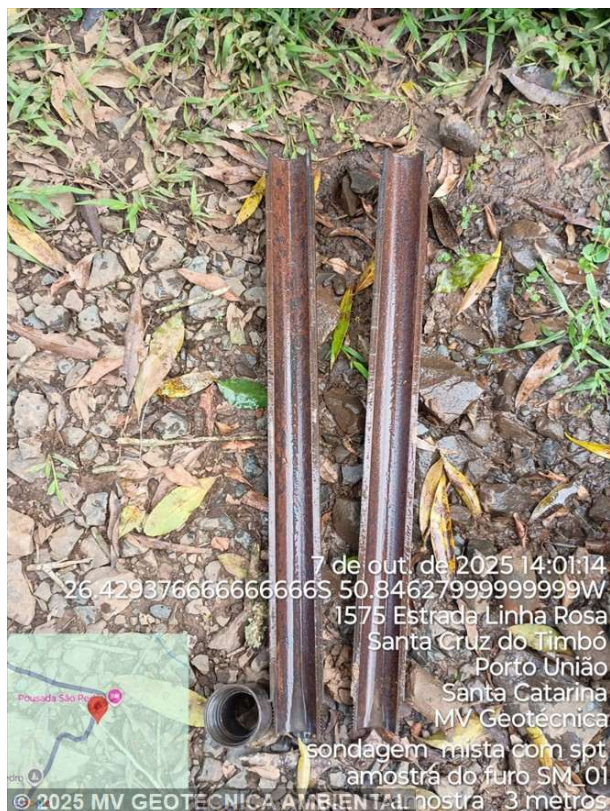
Foto 3 – SM-01 - Amostrador (3 m)

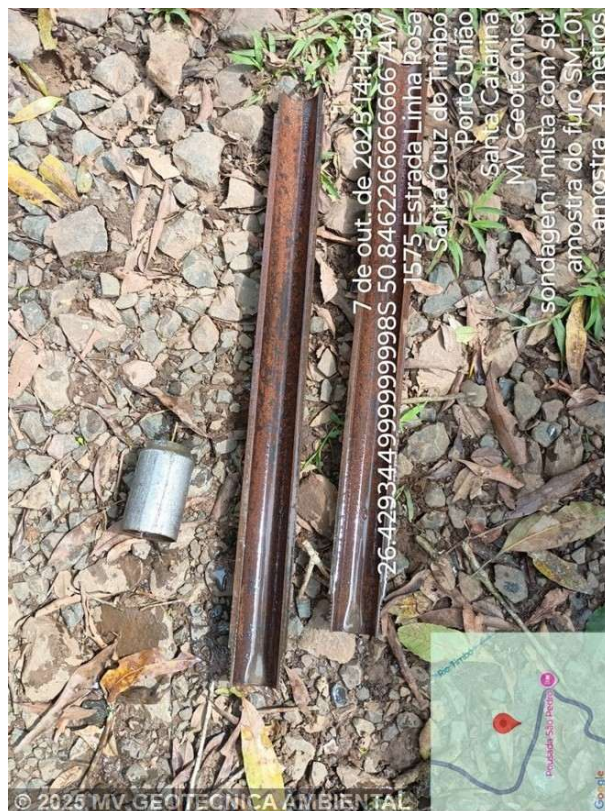
Foto 4 – SM-01 - Amostrador (4 m)

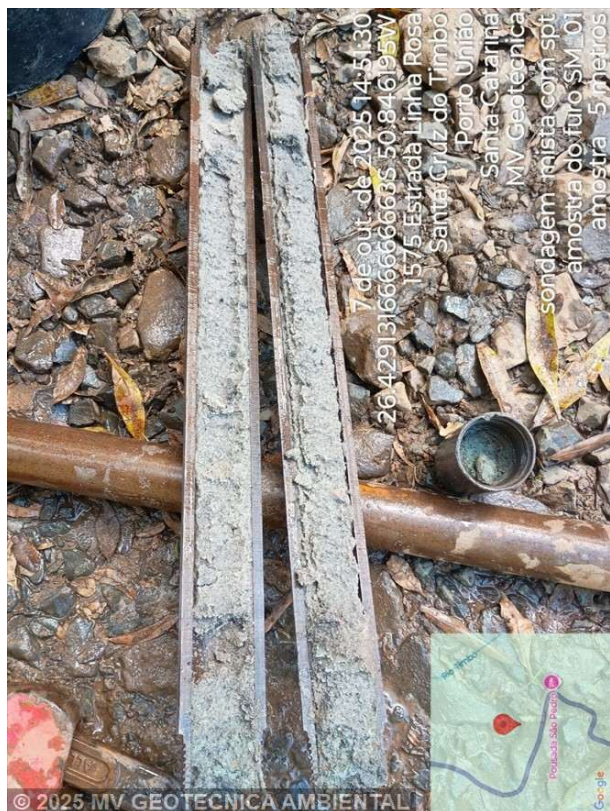
Foto 5 – SM-01 - Amostrador (5 m)

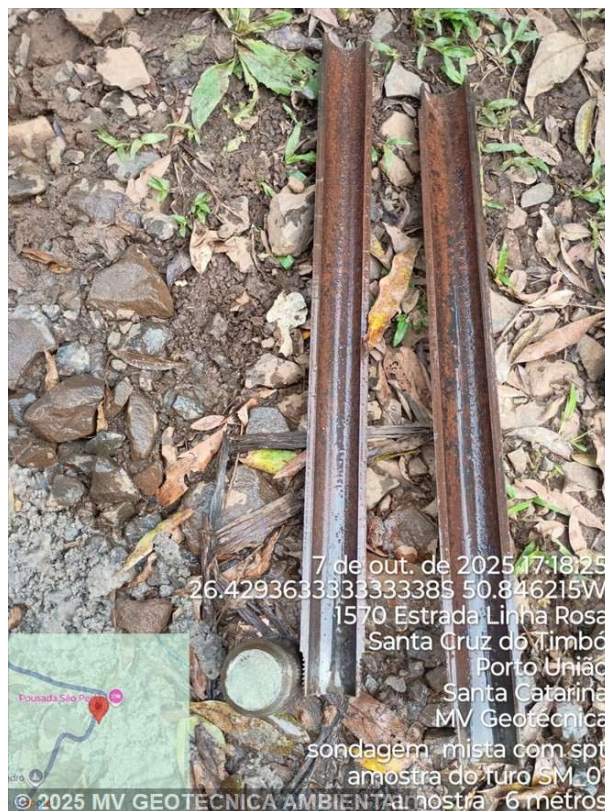
Foto 6 – SM-01 - Amostrador (6 m)

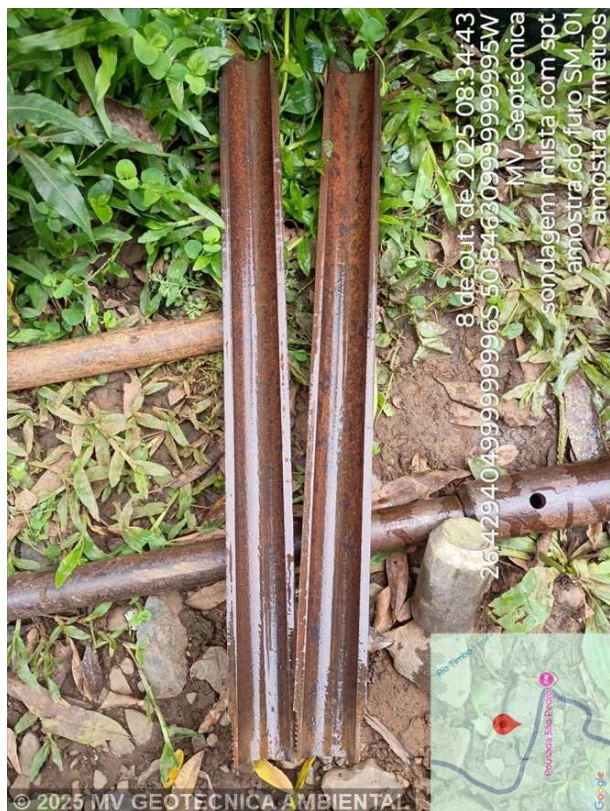
Foto 7 – SM-01 - Amostrador (7 m)

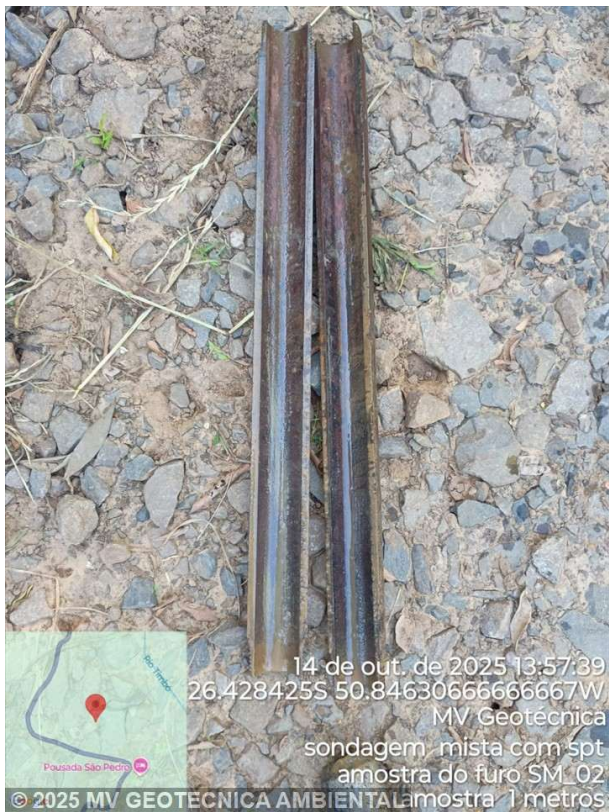
Foto 1 – SM-02 - Amostrador (1 m)

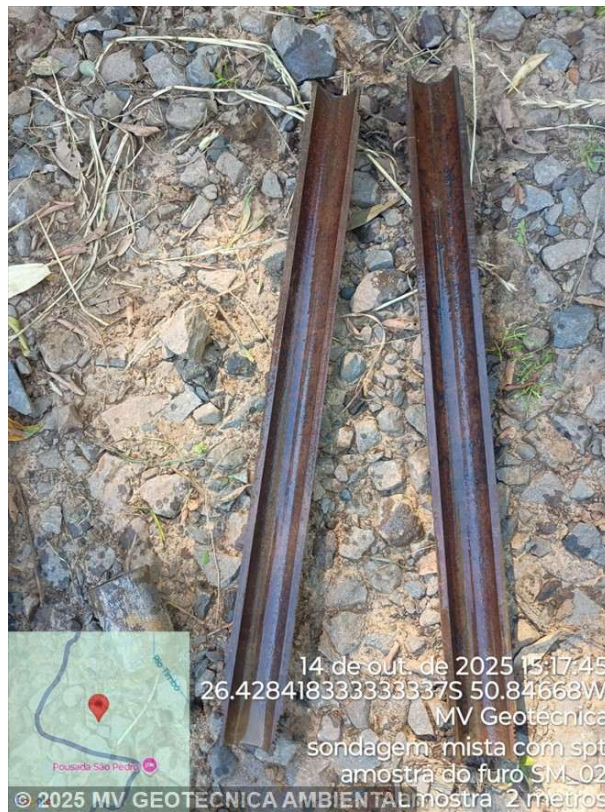
Foto 2 – SM-02 - Amostrador (2 m) - vazio

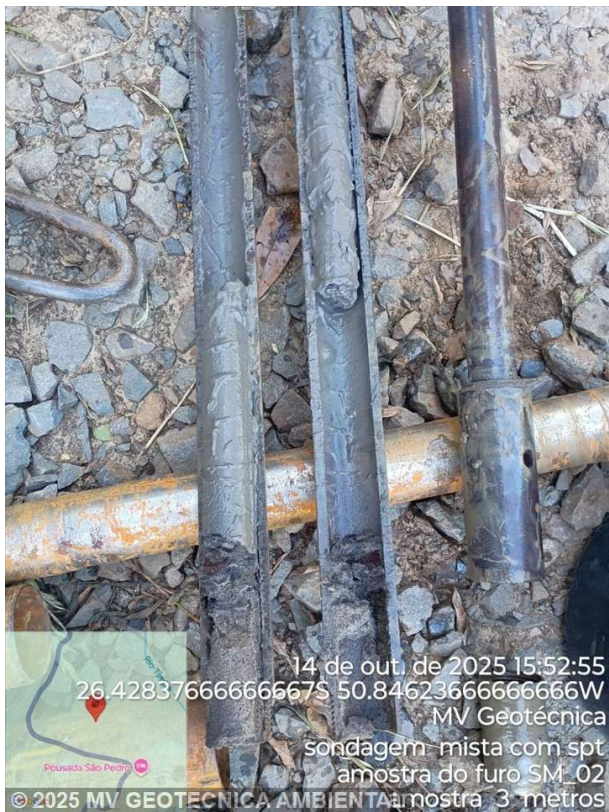
Foto 3 – SM-02 - Amostrador (3 m)

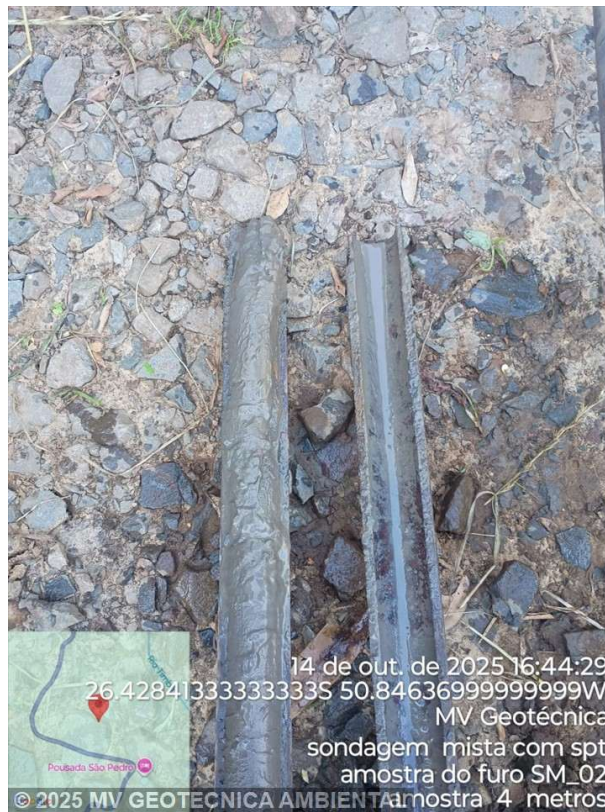
Foto 4 – SM-02 - Amostrador (4 m)

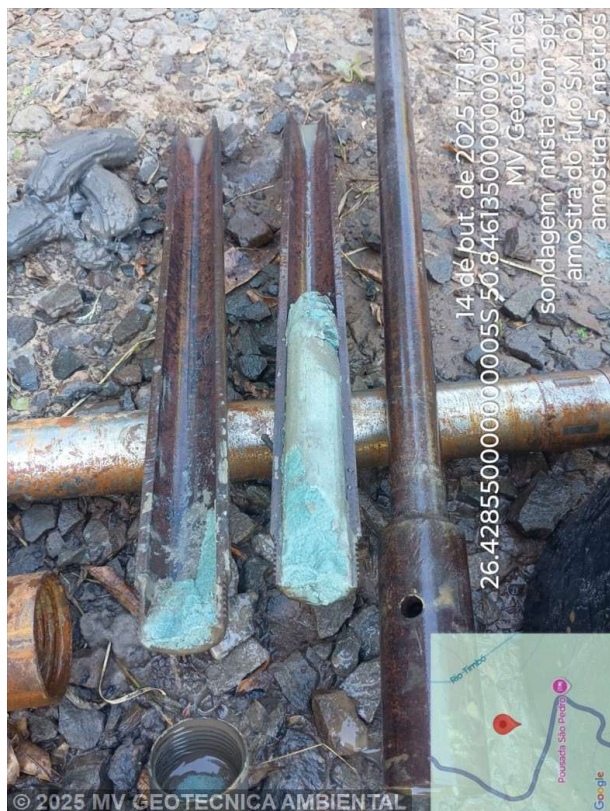
Foto 5 – SM-02 - Amostrador (5 m)

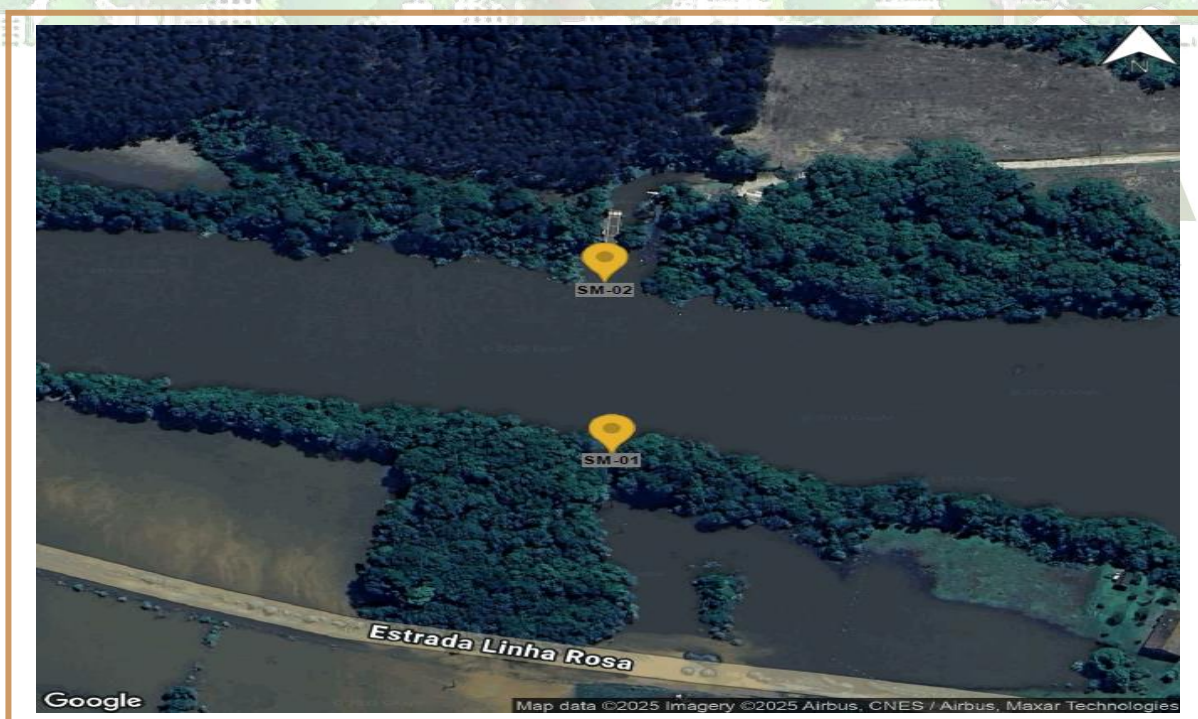
**Figura 01:** Croqui de situação da área.

Para melhor entendimento sobre o local investigado, segue imagem geoespacial da área, vejamos o croqui de situação da área conforme **figura 01**.

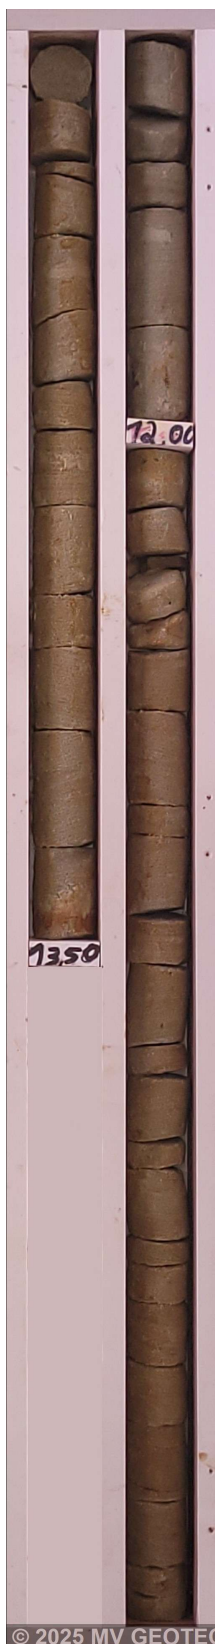
Foto 5 – SM-01 - Caixa de Amostras 2

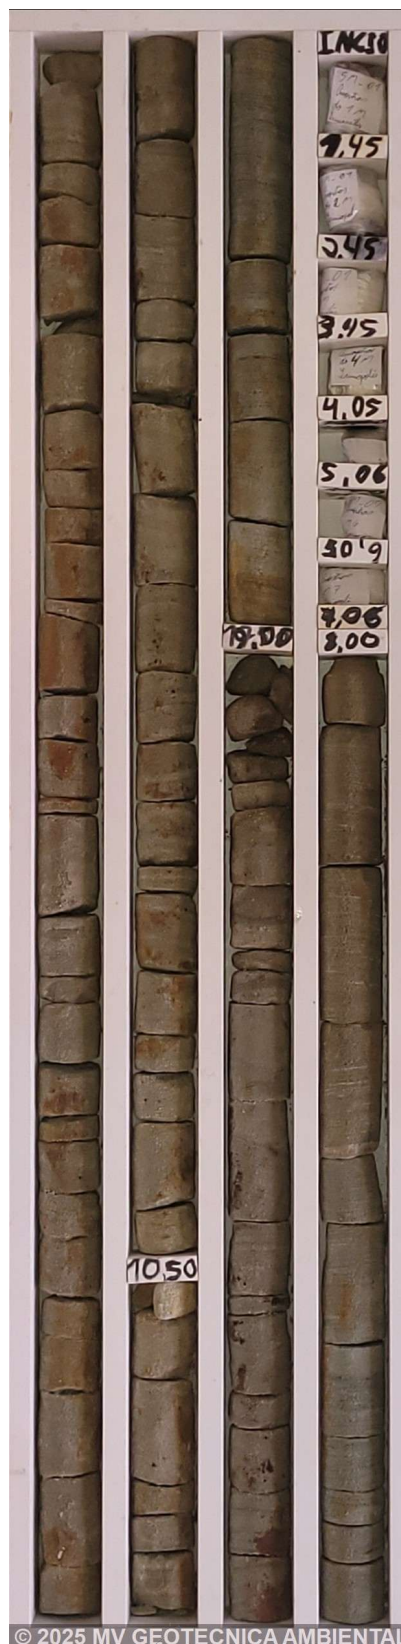
Foto 6 – SM-01 - Caixa de Amostras 1

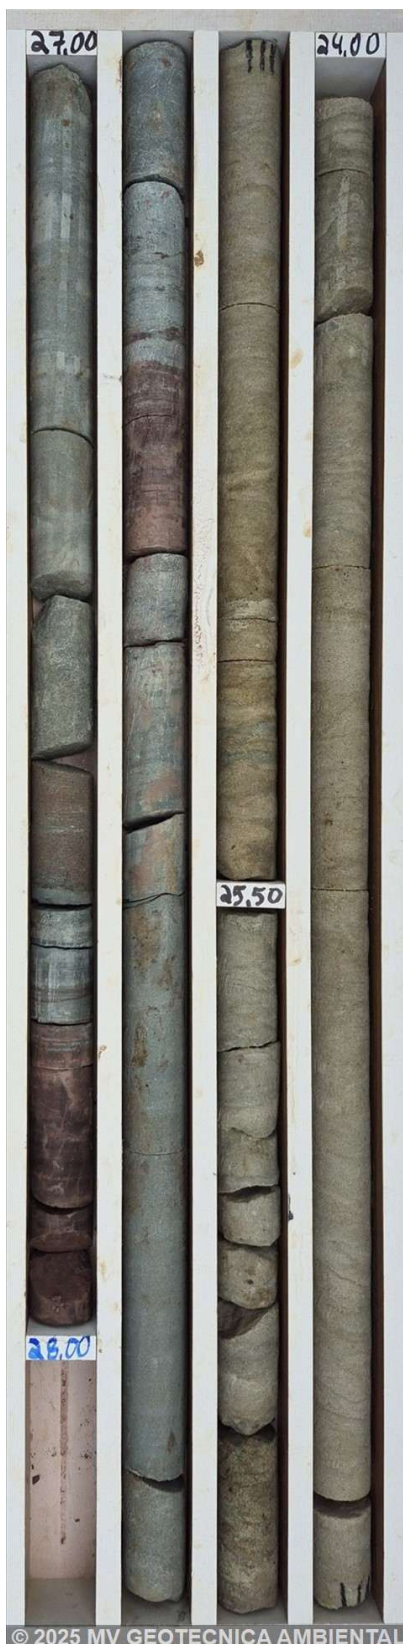
Foto 7 – SM-01 - Caixa de Amostras 4

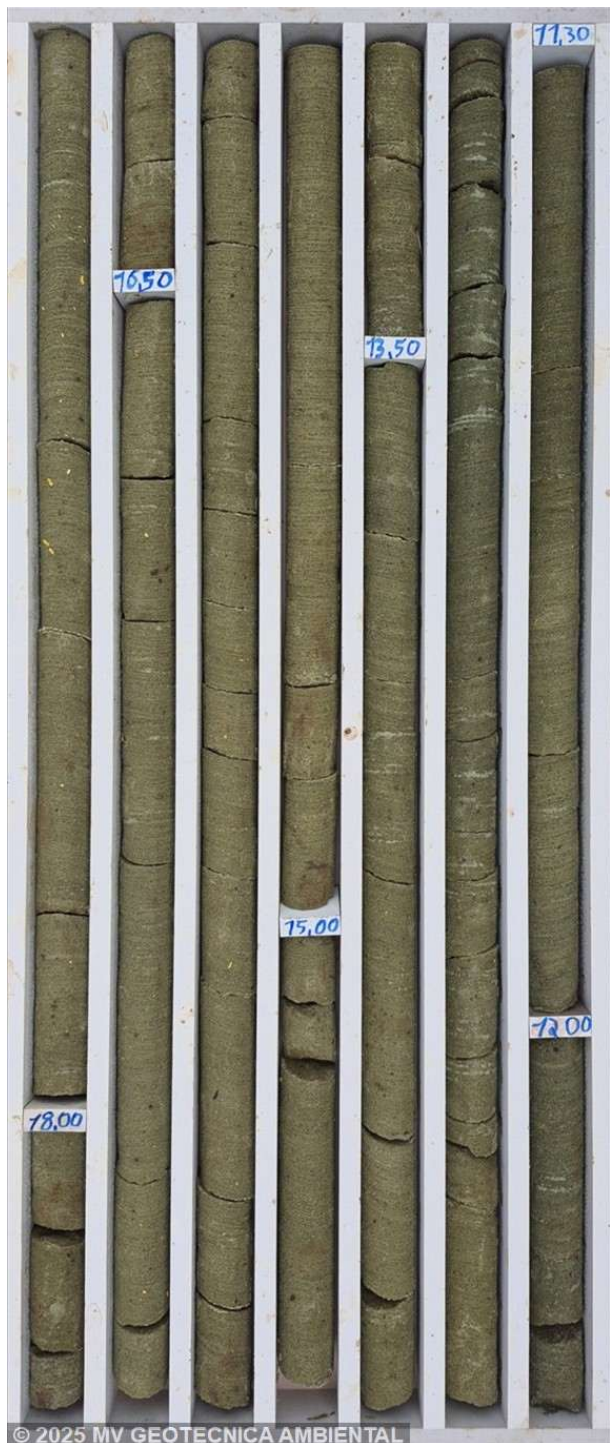
Foto 5 – SM-02 - Caixa de Amostras 2

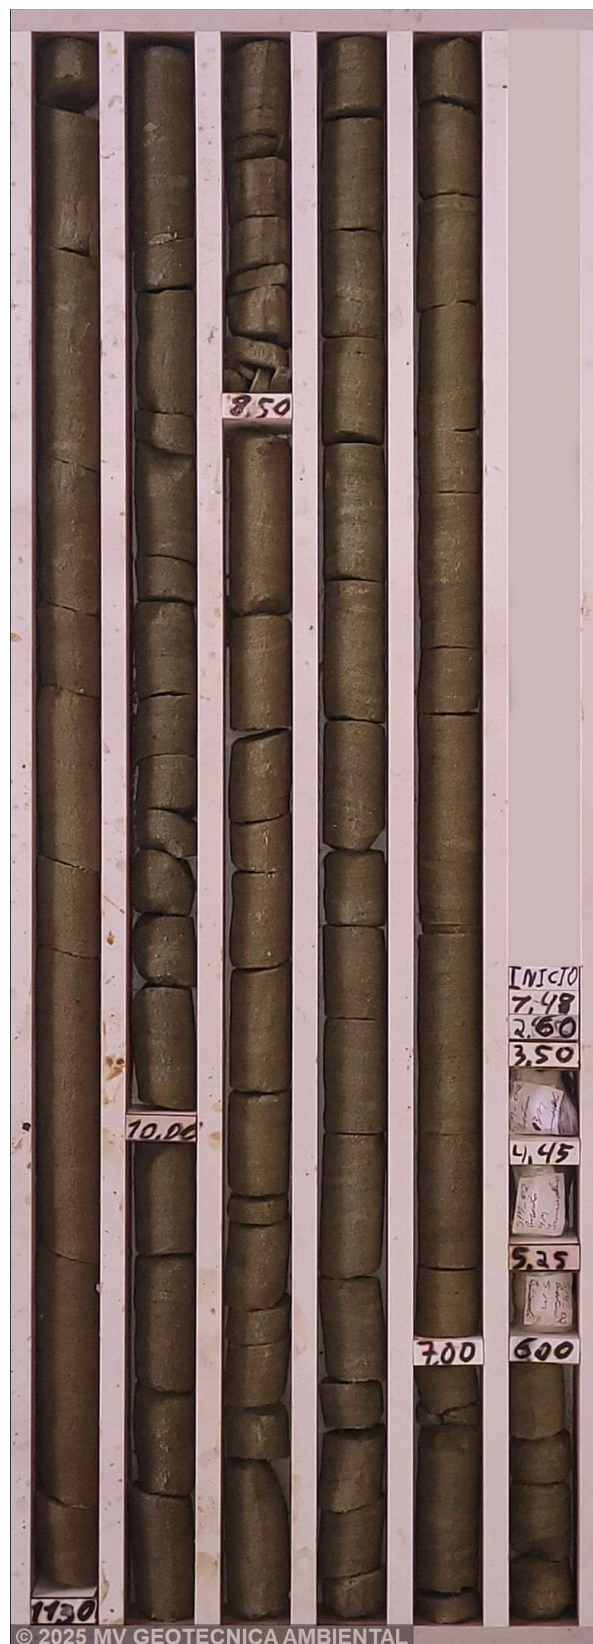
Foto 6 – SM-02 - Caixa de Amostras 1

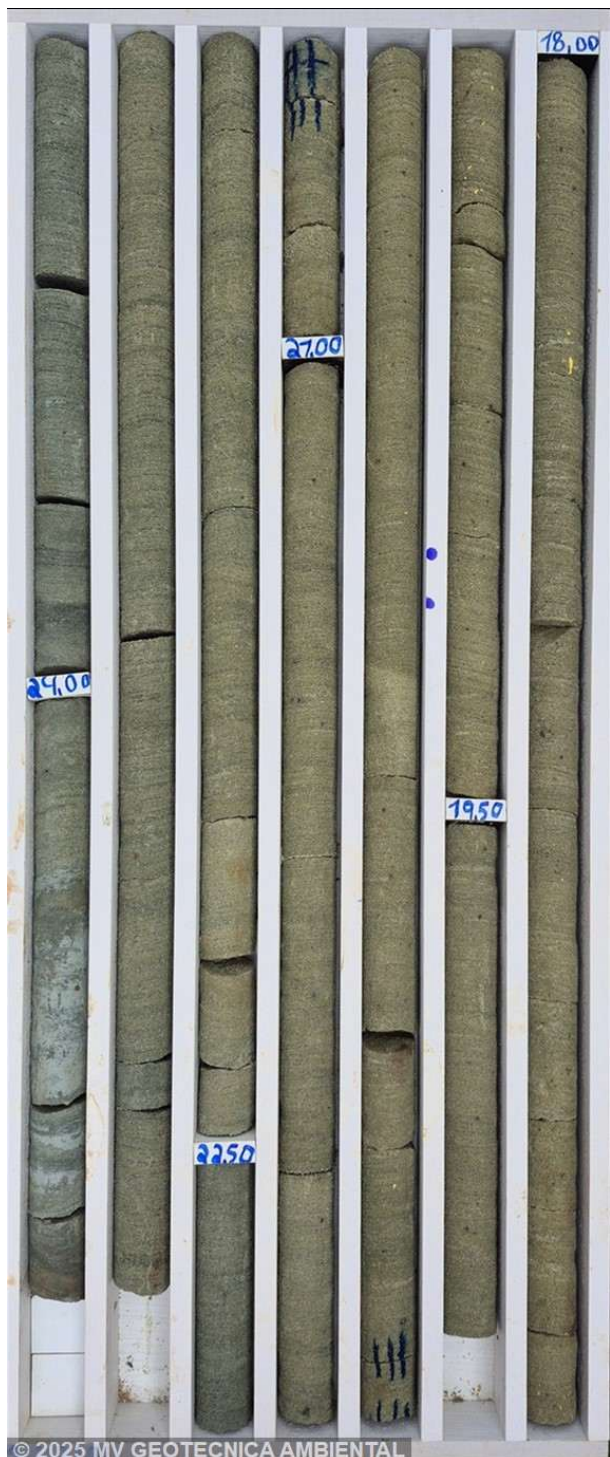
Foto 7 – SM-02 - Caixa de Amostras 3
