**DISPENSA DE LICITAÇÃO Nº 80/2023**

1.1 O objeto do presente termo de referência é a aquisição de peças para recuperação de adutora de água tratada, conforme condições, quantidades e exigências estabelecidas neste instrumento.

### PARECER TÉCNICO

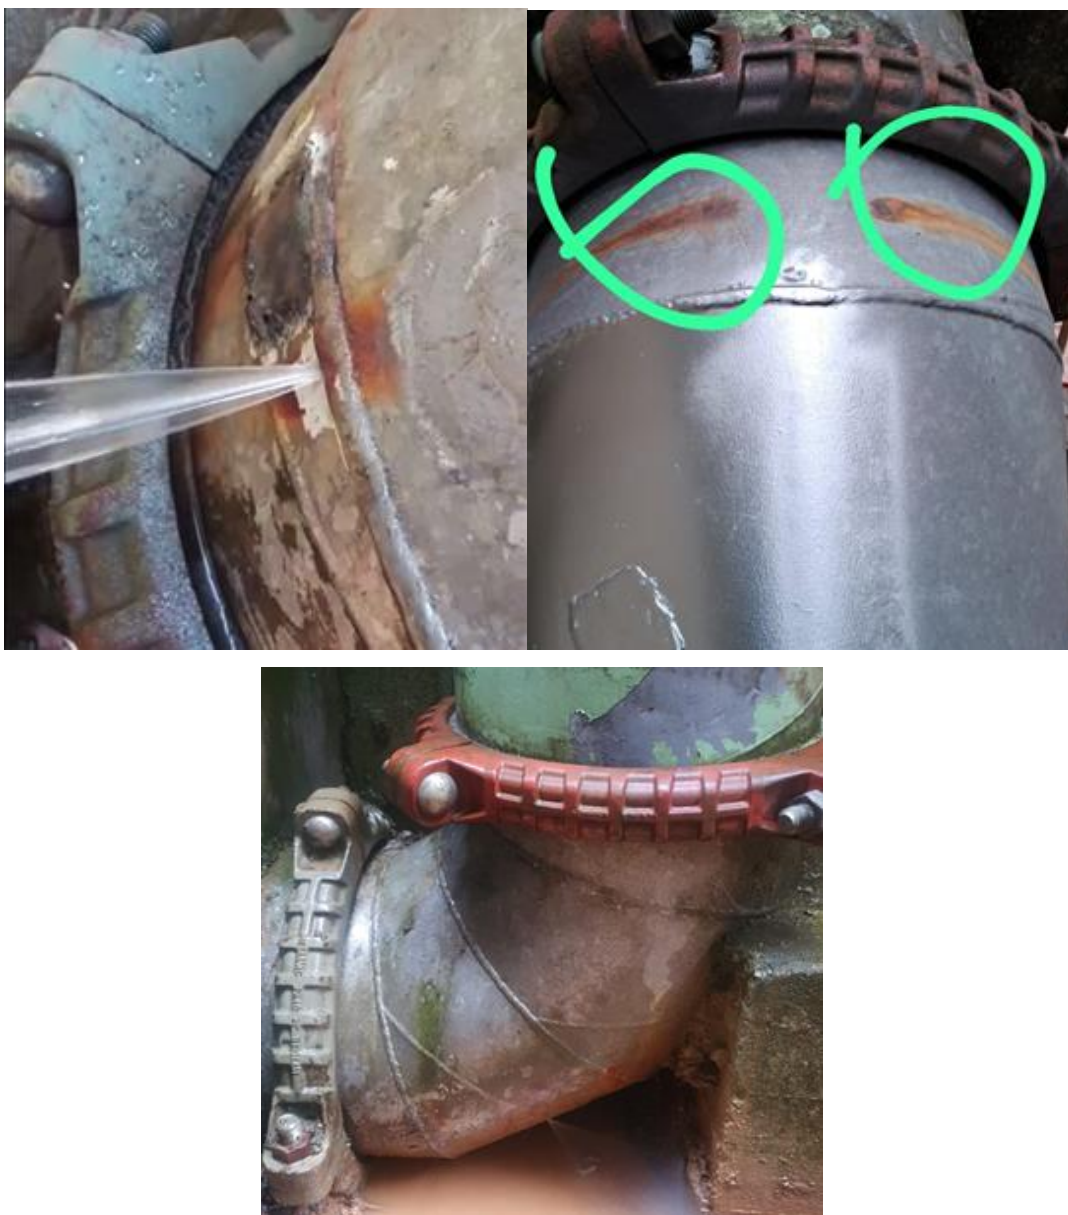
A presente aquisição se torna necessária em virtude que recentemente, em 20/10/2023, às 09:00hs, foram identificados vazamentos em duas conexões (curvas)

de 90° nesta adutora de 500 mm (Ver Imagens 02,03 e 04), crucial para o abastecimento de água potável para o município. Os técnicos do SMAE imediatamente iniciaram esforços para conter os vazamentos (Imagens 05,06 e 07), empregando técnicas como solda mig e oxi acetilênica como soluções temporárias. Contudo, uma análise mais aprofundada revelou que não apenas essas conexões, mas parte da adutora apresenta desgaste e corrosão podendo ser por desgaste natural ou vandalismo. Esta tubulação, adquirida por volta do ano de 2006, já possui quase 18 anos de serviço ativo.

Imagens 01,02 e 03: Vazamentos e pontos comprometidos.

Diante da iminência de novos rompimentos, medidas emergenciais se tornaram imprescindíveis para que o abastecimento não seja interrompido por um longo período. Em contato com fornecedores e inspeção in loco realizada indicaram que

seria prudente e seguro substituir as conexões afetadas mais parte do trecho reto da adutora.

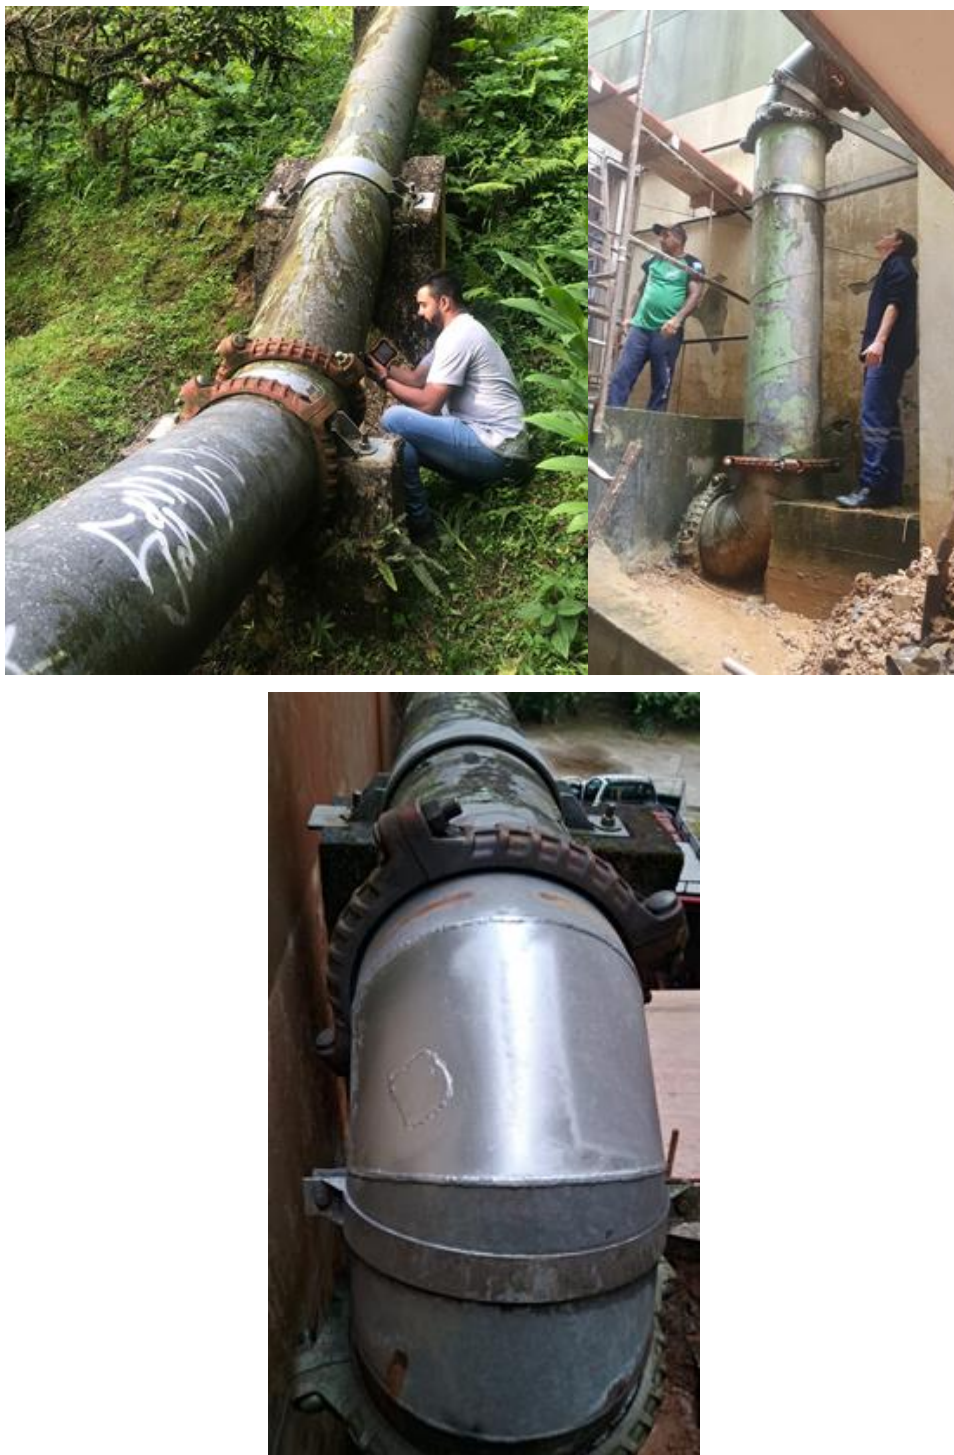
Imagens 04,05 e 06: Equipe de manutenção do SMAE, inspeção na adutora e conserto provisório com solda.

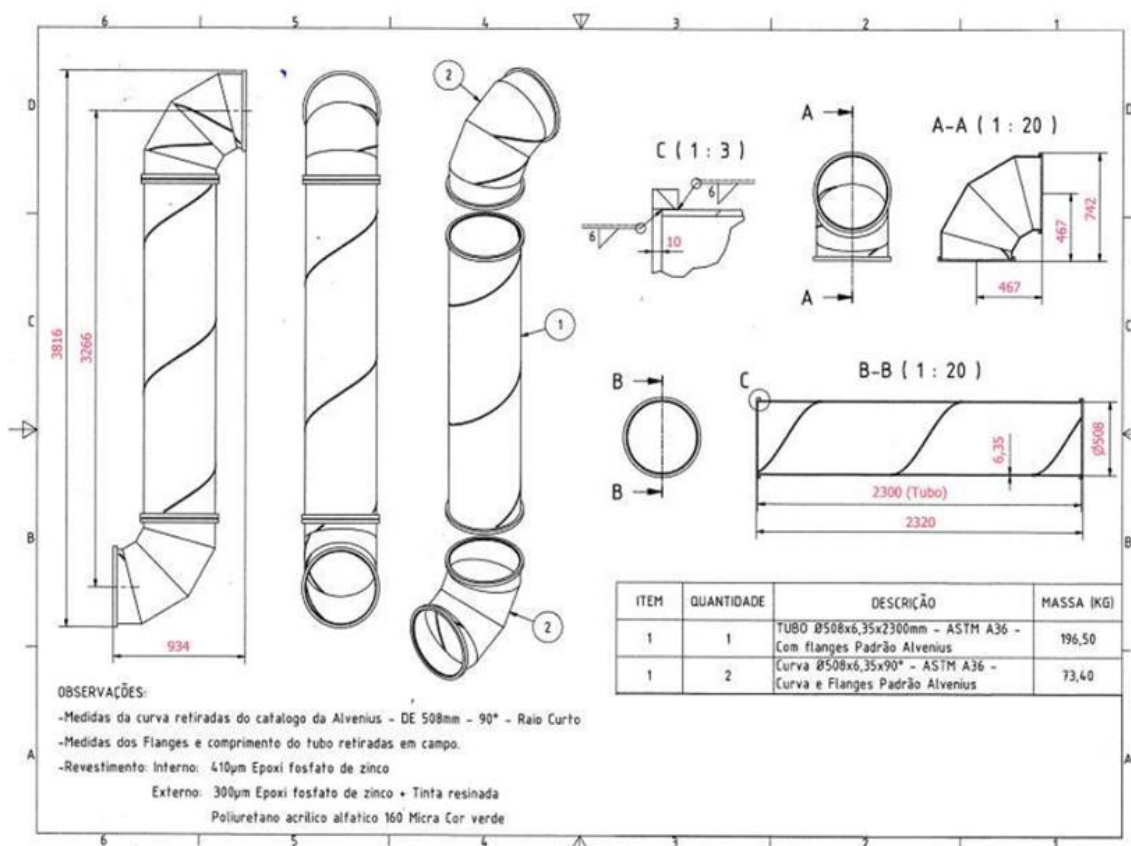
Imagem 07: Quantitativos de peças a serem substituídas emergencialmente

| Item | Descrição / Especificação | Qntd | Und | Valor Unt<br>R\$ | Valor<br>Total R\$ |
|---|---|---|---|---|---|
| 01 | Conjunto de materiais em aço estrutural diâmetro 508 mm contendo: 02 curvas de 90º e tubo de 2,32 metros. | 01 | CJ | R\$ 23.490,81 | R\$ 23.490,81 |

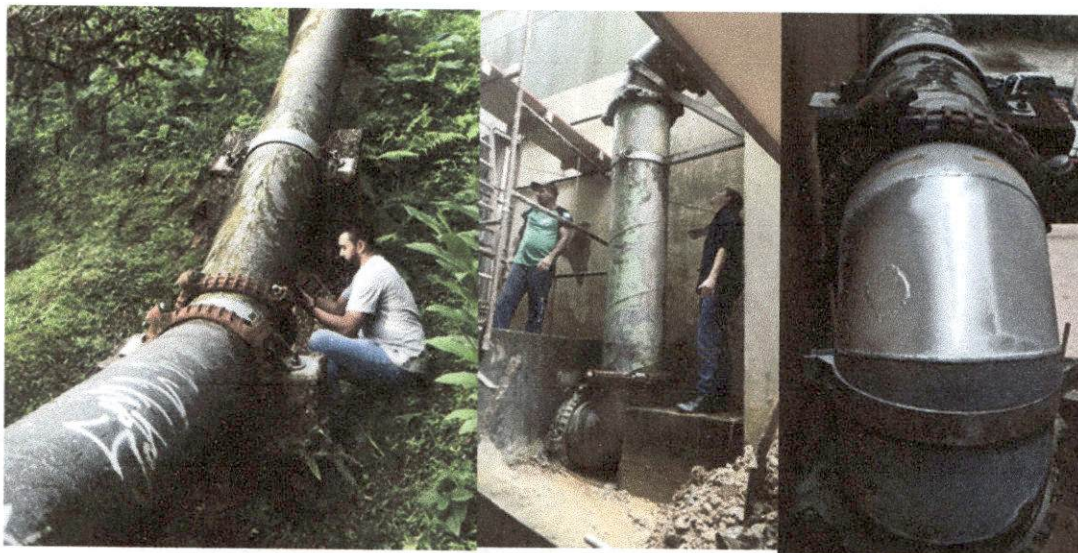
Imagens 04,05 e 06: Equipe de manutenção do SMAE, inspeção na adutora e conserto provisório com solda.

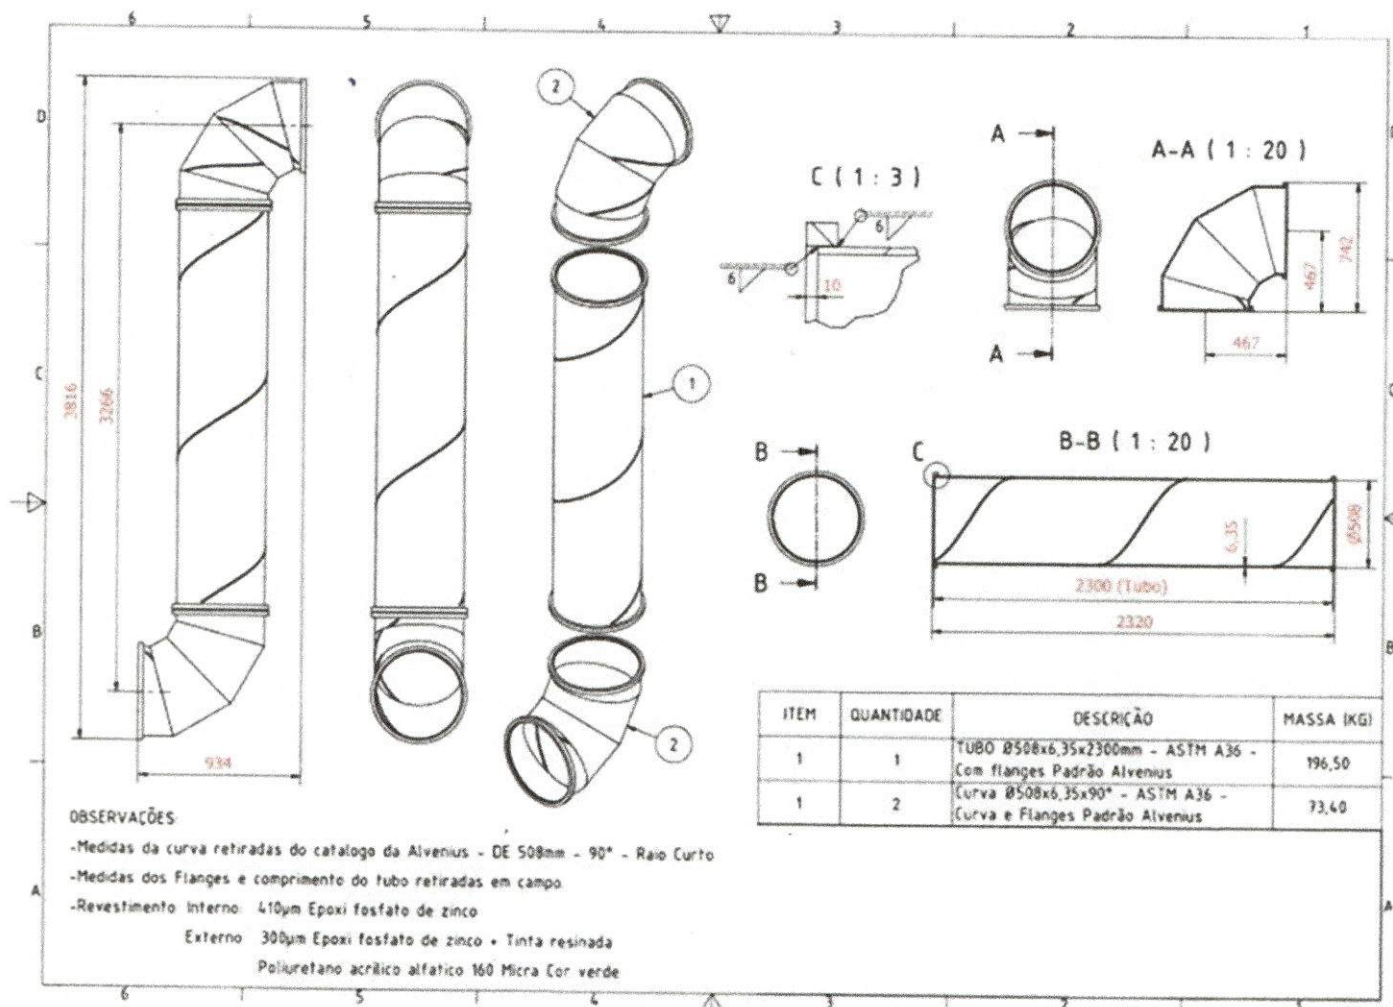
Imagem 07: Quantitativos de peças a serem substituídas emergencialmente
