## Município de Venâncio Aires

### 1. ANÁLISE TÉCNICA DO MATERIAL RECEBIDO

Após avaliação técnica da luminária pública LED de 180 W, apresentada para verificação de conformidade com as especificações estabelecidas no Edital do Pregão Eletrônico nº 002/2026, foram constatadas diversas não conformidades técnicas em relação aos requisitos estabelecidos no termo de referência.

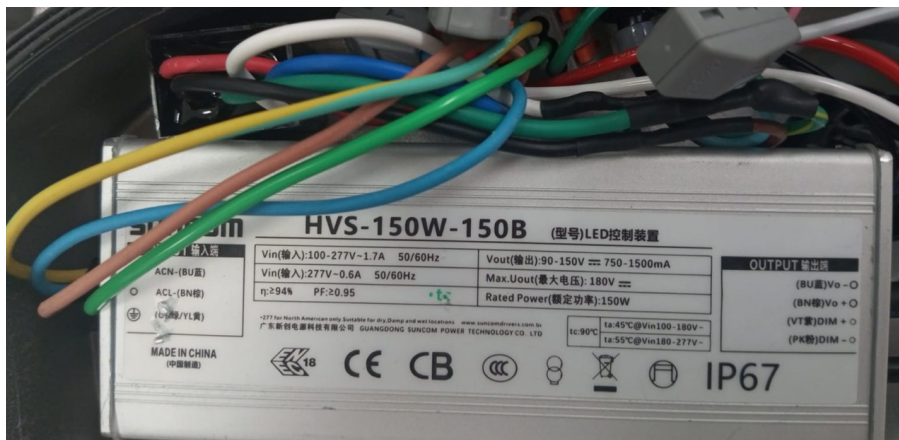
Figura 4: Driver

Além disso, foi verificado que o driver apresentado possui potência nominal de 150 W, sendo inferior à potência da luminária especificada (180 W).

Tal condição indica **incompatibilidade técnica entre o driver e o conjunto óptico da luminária**, podendo comprometer o desempenho e a confiabilidade do equipamento.

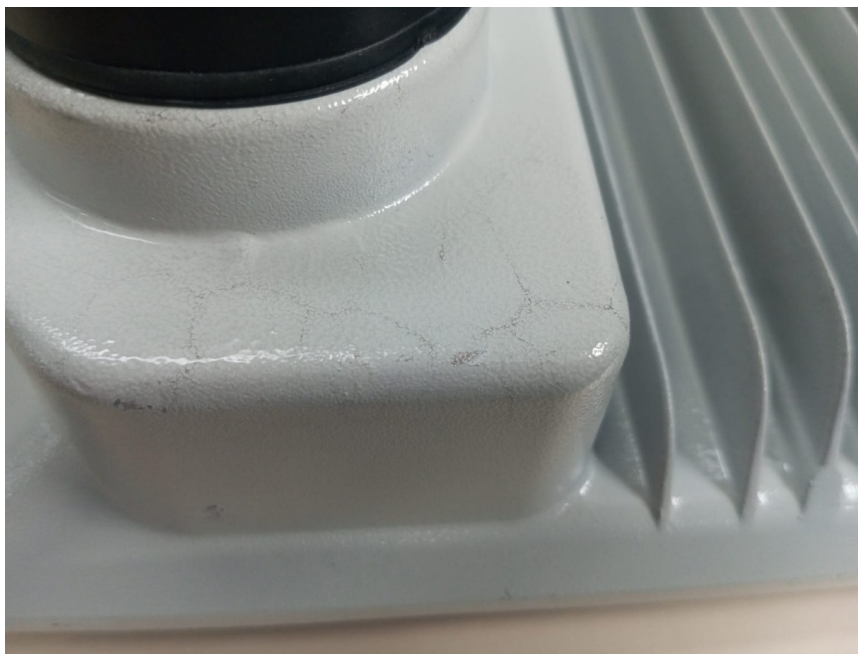
*Figura 6: Pintura*

Durante a inspeção visual do equipamento foi constatado que o acabamento superficial apresentado não corresponde às características típicas de pintura eletrostática a pó, apresentando diversas irregularidades, entre as quais:

- camada de pintura não uniforme ao longo da carcaça da luminária;
- presença de escorrimentos de tinta, indicando aplicação inadequada;
- diversos pontos com excesso de material aplicado;
- regiões com craquelamento da camada de tinta;
- pontos com início de descascamento da pintura.

Essas características evidenciam baixa qualidade no processo de pintura e acabamento superficial, incompatível com o padrão exigido para luminárias destinadas à iluminação pública.

A pintura possui função essencial de **proteção anticorrosiva do corpo metálico**, sendo determinante para a durabilidade do equipamento. Dessa forma, as irregularidades observadas **comprometem a vida útil da luminária e indicam não conformidade com a especificação de pintura eletrostática exigida no edital**.

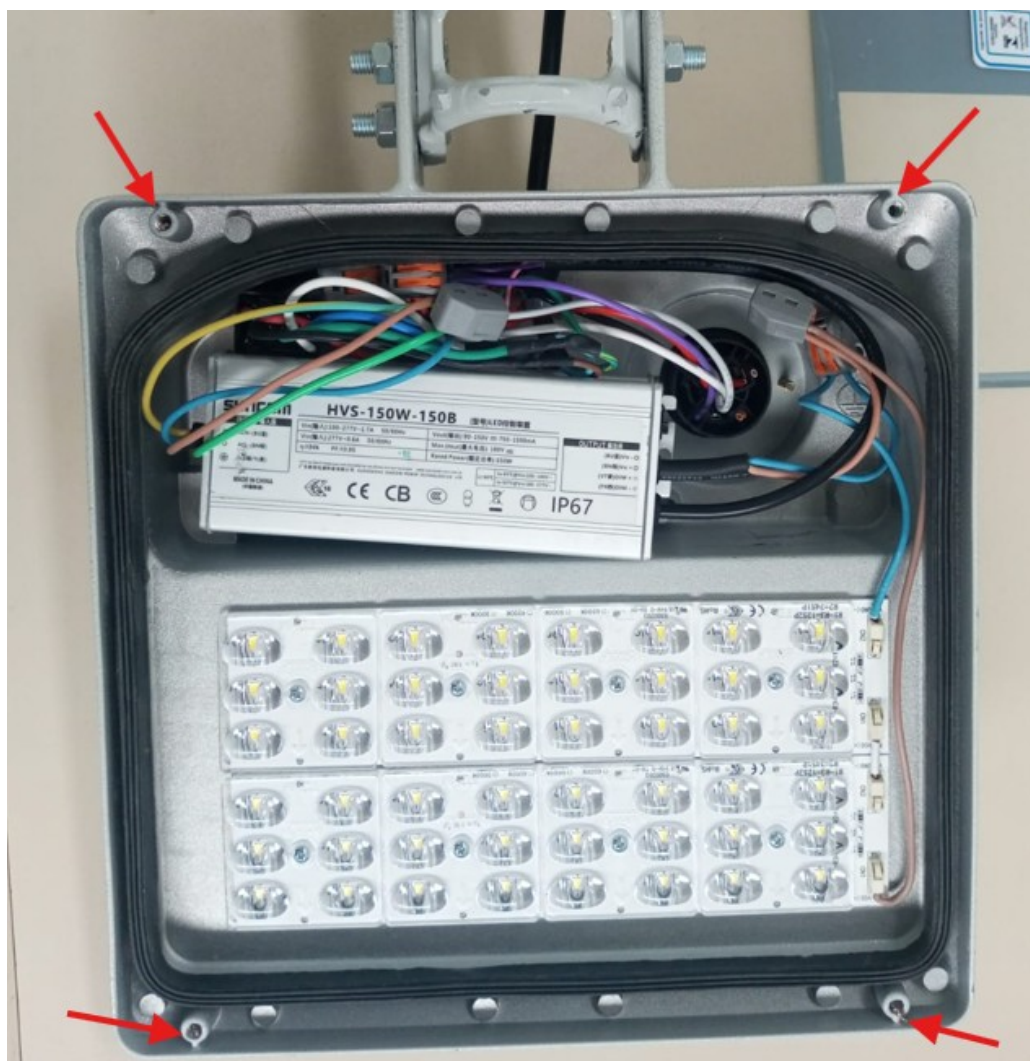
*Figura 9: Sistema de Fixação do vidro*

Durante a inspeção do conjunto mecânico da luminária foi constatado que os parafusos responsáveis pela fixação do vidro de proteção apresentam falha de fixação na carcaça, em razão de roscas danificadas ou espanadas no corpo da luminária.

Adicionalmente, verificou-se que foi utilizado fio metálico (cobre) inserido na região roscada, aparentemente com o objetivo de permitir o aperto do parafuso e compensar a falha da rosca original.

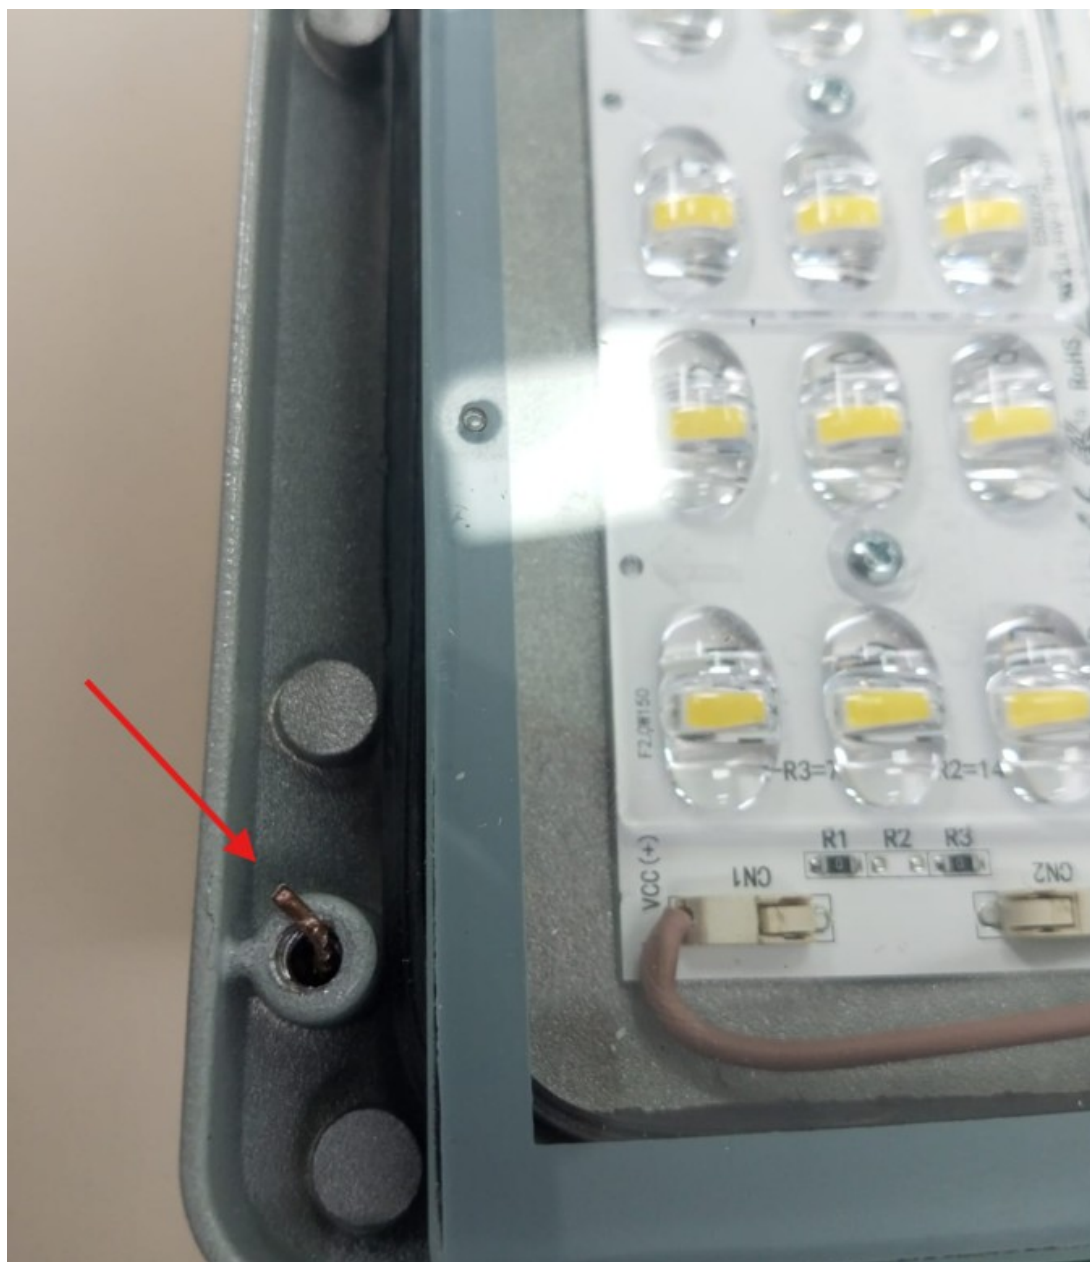
Figura 10:

*Rosca espanada*

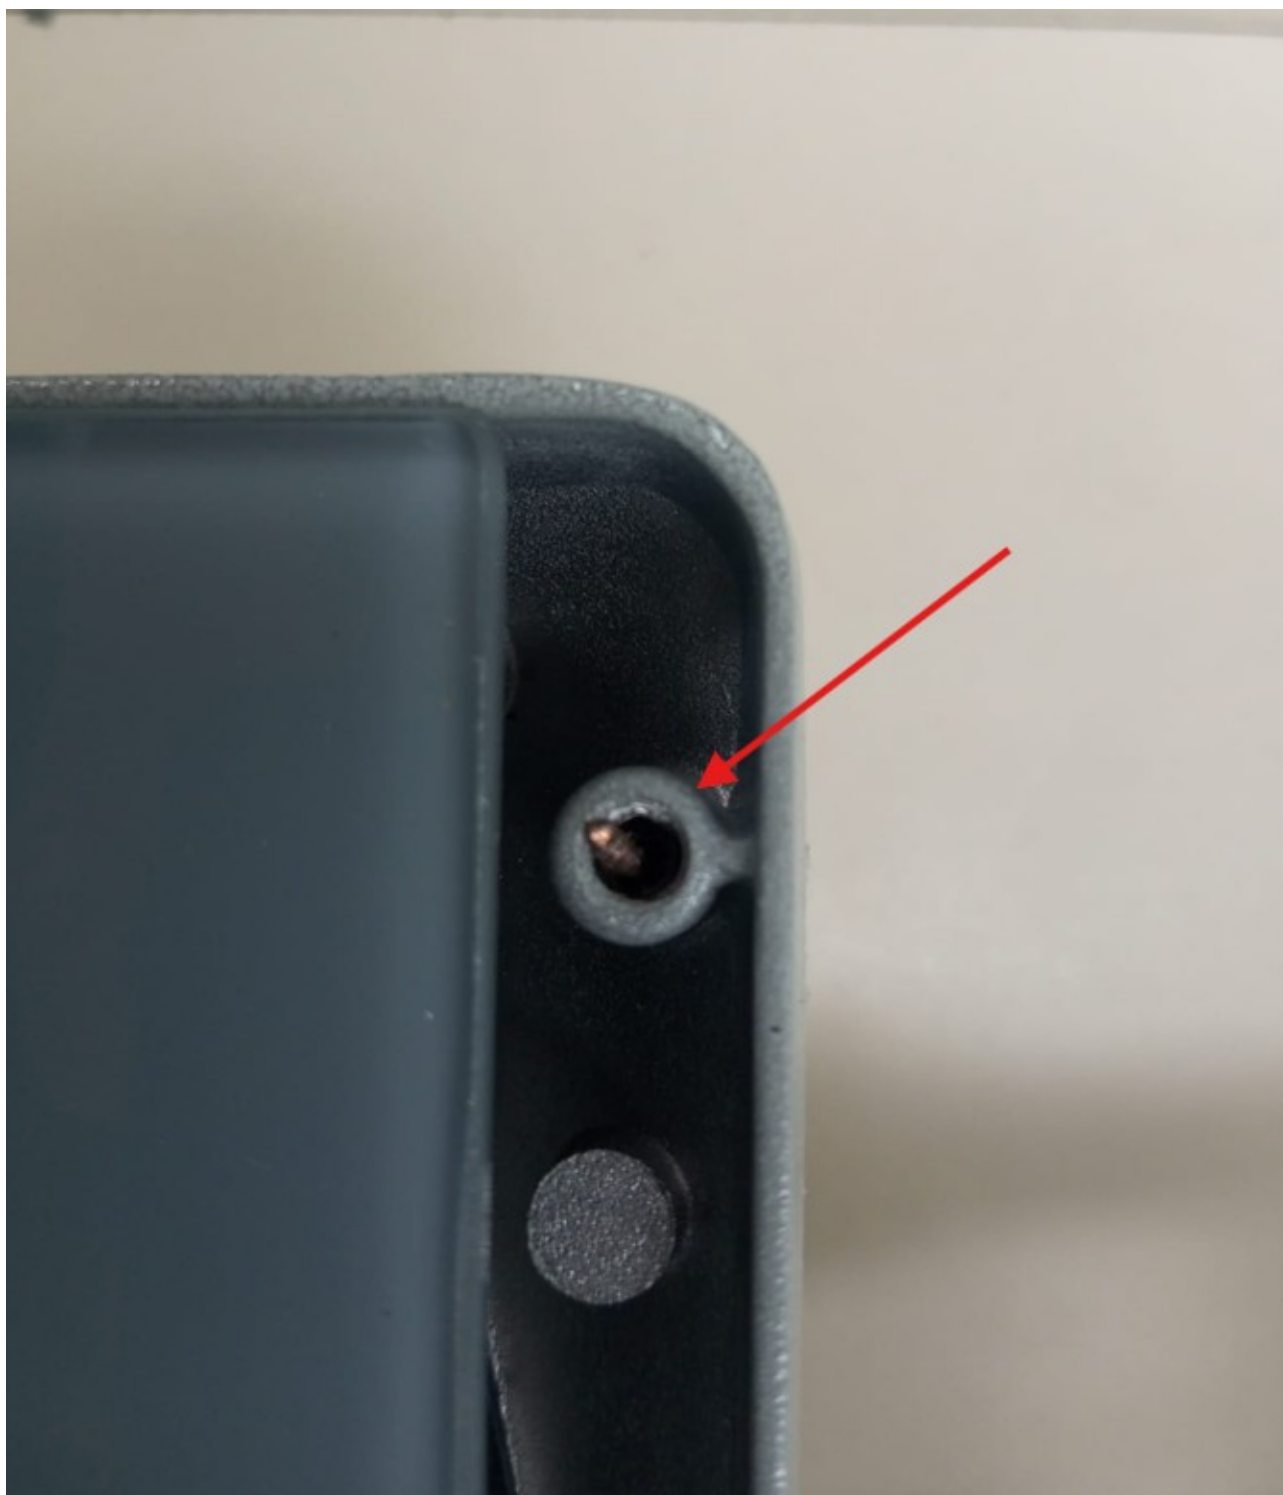
*Figura 11: Rosca espanada*

Tal condição caracteriza solução improvisada para compensação de defeito construtivo do equipamento, evidenciando falha no processo de fabricação ou montagem da luminária.

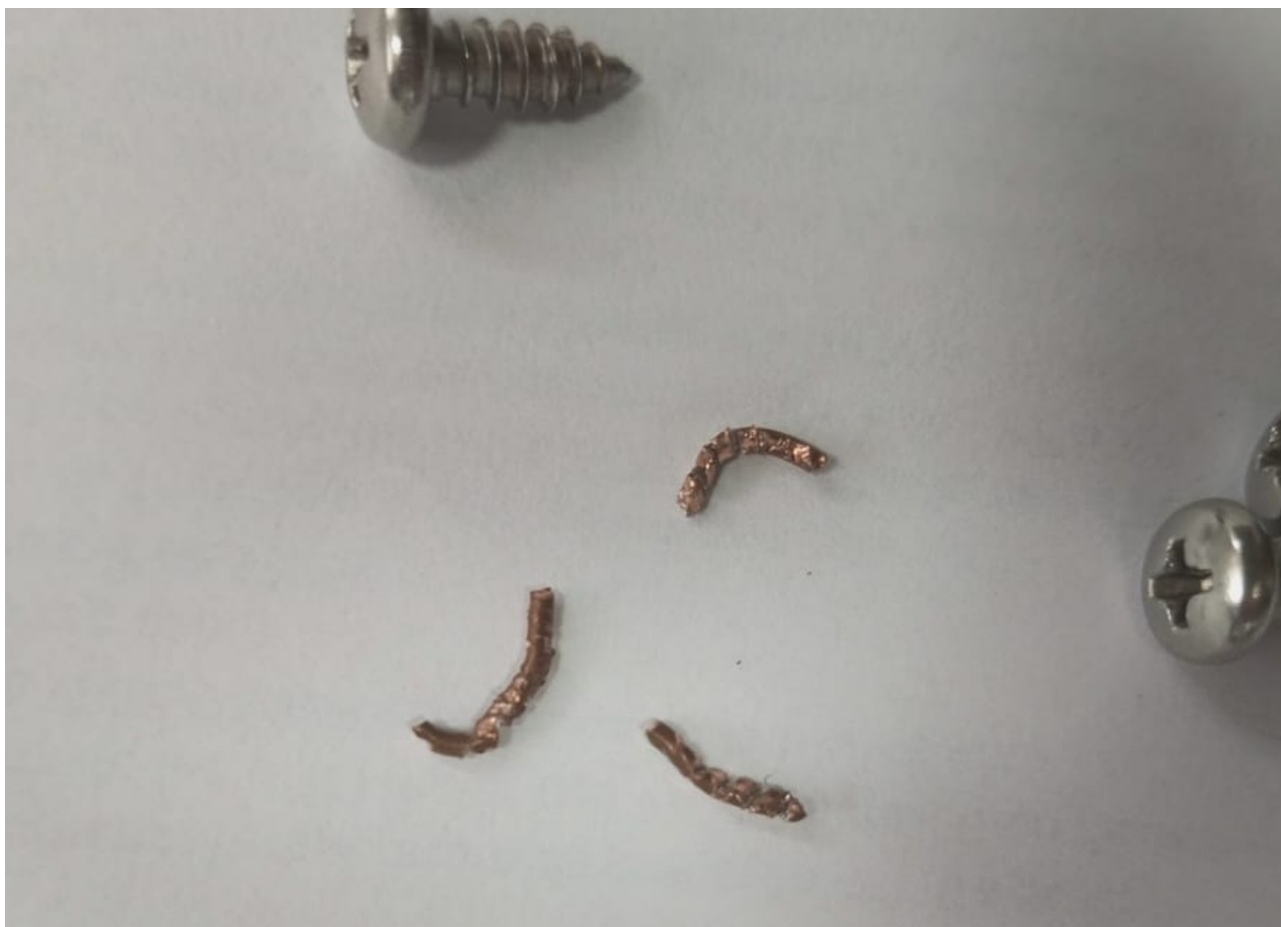
*Figura 12: Fios de cobre utilizados*

- a integridade mecânica do sistema de fechamento da luminária;
- a vedação do conjunto óptico, podendo afetar o grau de proteção IP do equipamento;
- a confiabilidade estrutural do produto durante sua vida útil.

Dessa forma, a condição observada **caracteriza não conformidade construtiva grave**, incompatível com os requisitos de qualidade exigidos para equipamentos destinados à iluminação pública.
