## **PARECER TÉCNICO**

### **CONCORRÊNCIA ELETRÔNICA Nº 13/2024**

Objeto: Contratação de empresa especializada para elaboração de projeto básico e executivo de contenções e de drenagem superficial / subsuperficial para área de instabilização, no bairro Manoel Portella.

### **LAUDO DE VISTORIA**

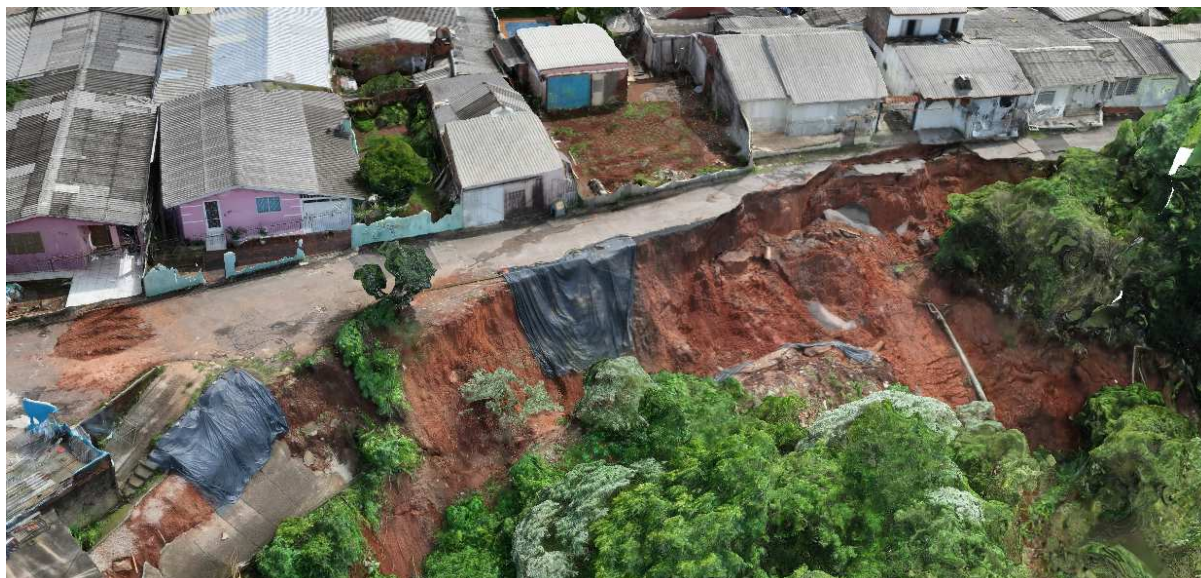
Imagem 02 - Local do colapso do talude

No local e data mencionados acima, ocorreu um incidente de grandes proporções, devido às intensas chuvas que atingiram o município no mês de novembro, no qual resultou no rompimento do talude em questão, que possui desnível de aproximadamente 22 metros, entre a crista até o Rio Passo Fundo. As condições meteorológicas adversas caracterizadas por grande volume de chuva, exerceram pressão sobre a estrutura do talude, levando à sua instabilidade e posterior colapso.

O Rio Passo Fundo está situado abaixo do local do incidente, a aproximadamente 60 metros de distância da crista do talude colapsado. É possível que, devido ao grande volume de água, naturalmente as margens do rio sejam assoreadas, o que pode desencadear o movimento natural e o início do colapso, e possui inclinação superior a 30%, situação contrária à lei de parcelamento de solos LC 230/09.

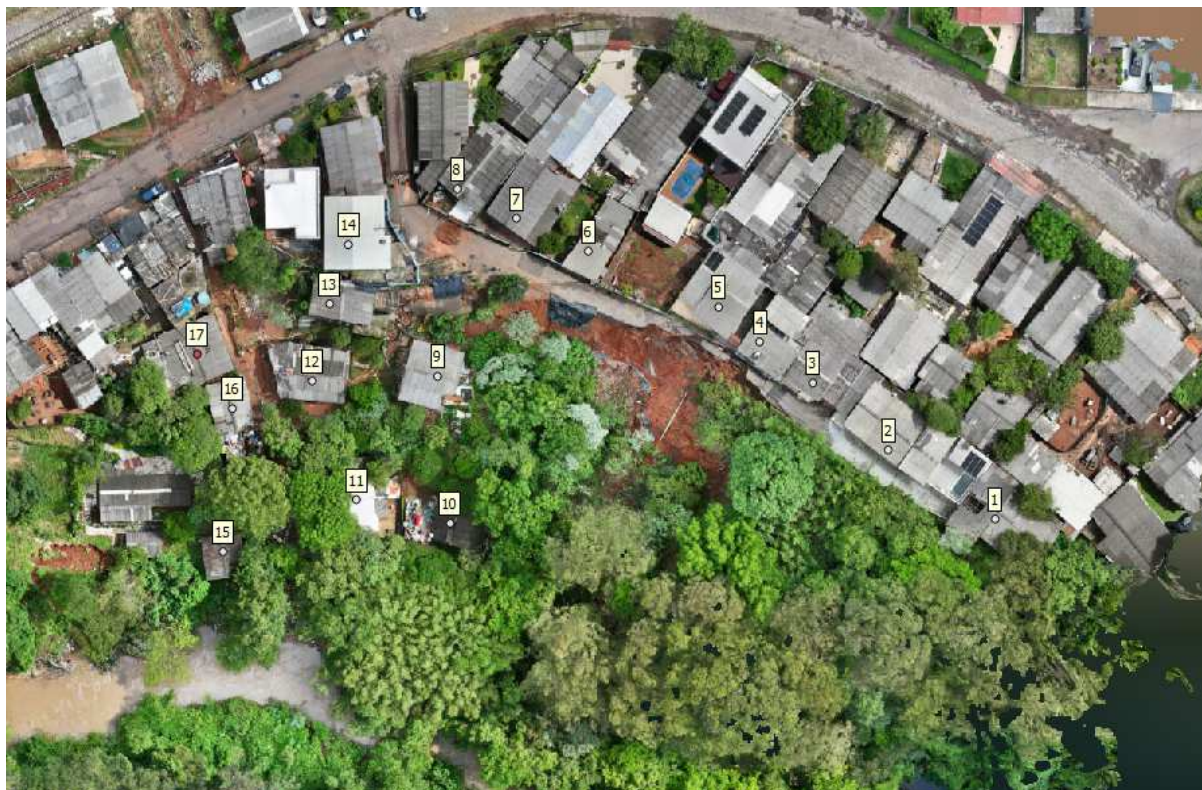
Imagem 04 - Casas evacuadas até a data 19/11/2023

As edificações diretamente afetadas por este deslizamento já foram evacuadas pela Defesa Civil, e pelos Bombeiros, sendo estas as edificações abaixo da crista do talude colapsado, bem como as casas lindeiras da travessa em questão.

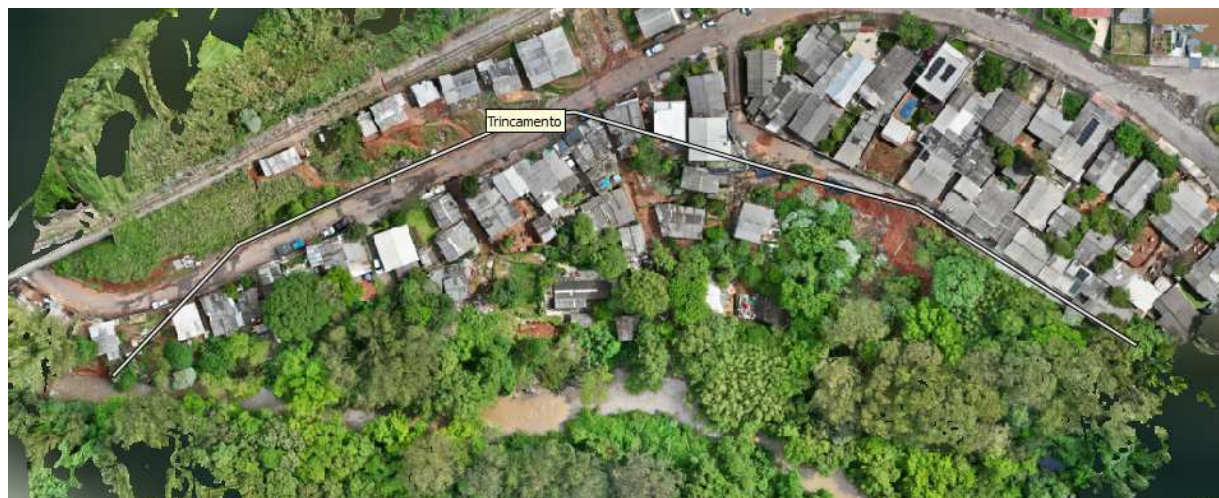
Imagem 05 - possível trincamento

Na mesma data, em vistoria, foram identificados trincamentos na pavimentação asfáltica no trecho mais abaixo da rua, nos pontos de coordenada Rua Manoel Portela 28°14'48"S e 52°24'00"W, levantando a possibilidade de um colapso adicional. As equipes da Defesa Civil estão monitorando estes locais diariamente, para acompanhamento da situação.

Estas trincas observadas estão associadas à tração do solo, evidenciando um deslocamento, como ilustrado nas imagens abaixo. O monitoramento dos pontos, tratam-se de realizações de medidas de segurança.

Cabe salientar que em caso de chuva, é possível que as trincas aumentem e comprometam a estabilidade do talude.
