# LAUDO TÉCNICO

Relatório de Inspeção Sistema de Injeção do Motor

*Caterpillar 924H*

**Prefeitura Municipal de Chapada**

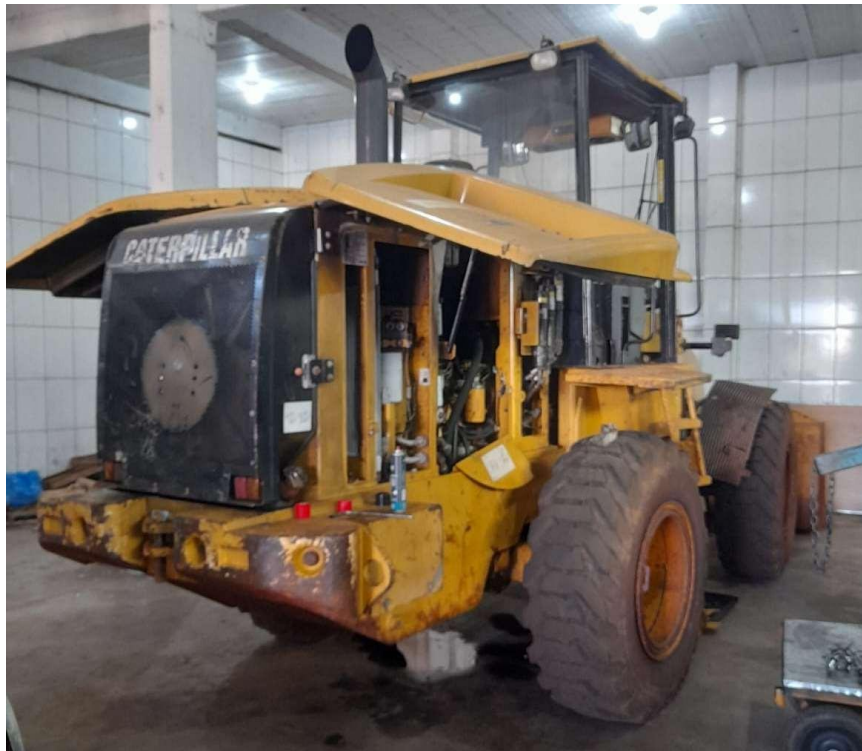
Figura 1 - Carregadeira 924H inspecionada

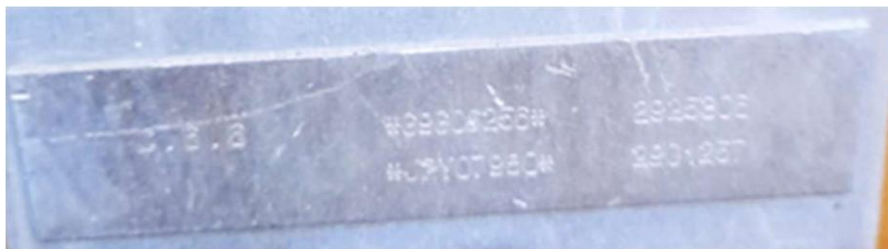
Placa de identificação do chassi/ nº de série

Figura 2 – Chassi/ nº série da máquina

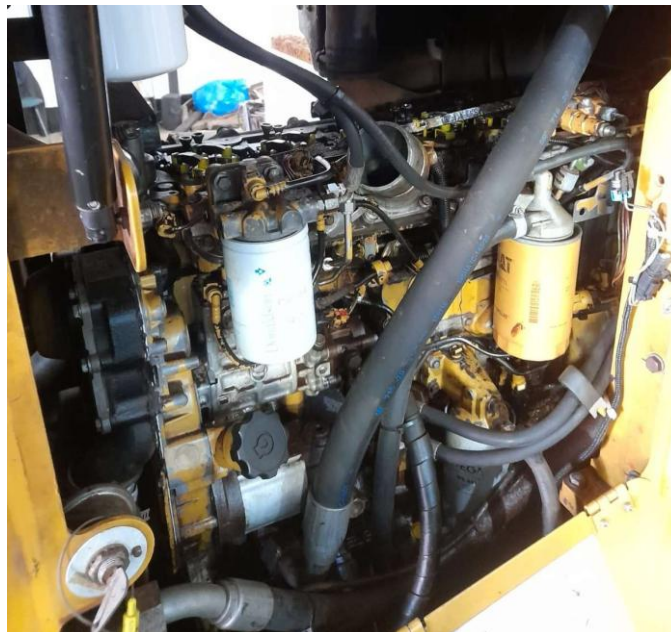
O motor da carregadeira estava apresentando falhas durante seu funcionamento. Durante o processo de avaliação do motor (Figura 3), foi identificado que o problema se concentravam no sistema de injeção, qual os bicos apresentavam falha na injeção de combustível.

Figura 3 – Motor em avaliação com sistema de injeção desmontado

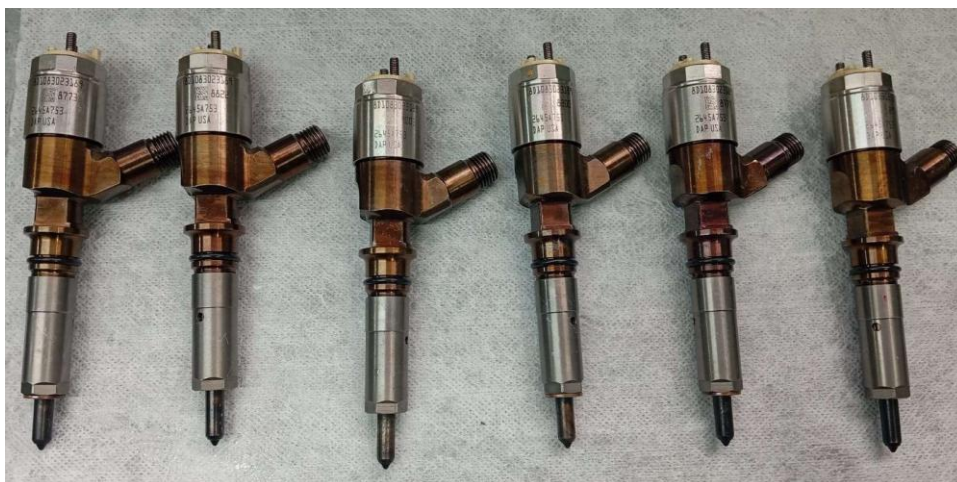
Os seis bicos eletroinjetores (Figura 4) foram retirados do motor e posteriormente foram testados em bancada, qual estavam entupidos, não injetando diesel suficiente às câmaras do motor.

Figura 4 – Bicos injetores do motor retirados e encaminhados para teste em bancada

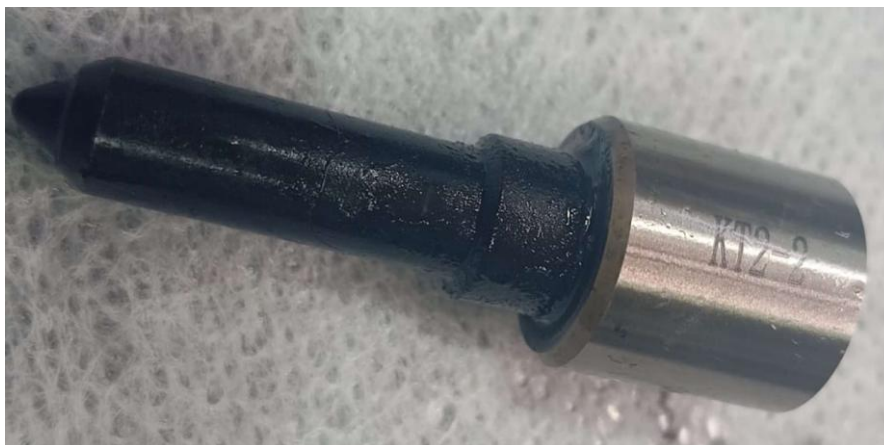
Ao analisar cada uma das peças, constatou-se um pouco de sujeira no corpo dos bicos, mas dentro do admissível, não sendo o problema raiz. Ao verificar a agulha na ponteira dos eletroinjetores, conforme Figura 6, foi identificada uma deformação mecânica na geometria da ponta, devido à alta temperatura de trabalho submetida, assim obstruindo o fluxo de diesel, constatando esse mesmo problema em todos os seis bicos eletroinjetores.

Figura 6 – Ponteiros do eletroinjeter apresentando deformação mecânica e obstrução

Os bicos de injeção atuais, da marca DAP, por serem de fabricação paralela, não são recomendados para este tipo de aplicação severa em máquinas OTR, como a carregadeira caterpillar 924H em questão, pelo seguinte fato: as propriedades mecânicas do material e a têmpera utilizada pelas fabricantes paralelas não são aplicáveis ao tipo de esforço mecânico que estes veículos são submetidos, pois o motor trabalha em um sistema estacionário, ou seja, não há alívio de torque, permanecendo longas jornadas em alta rotação e de maneira interrupta, sem “descanso” para sua refrigeração, produzindo assim uma alta temperatura no sistema de injeção, fazendo com que o material dilate e escoe mecanicamente, deformando a geometria da ponta dessas agulhas dos eletroinjetores, e por consequência, comprometendo o fluxo de diesel.

Outra questão que agrava a utilização dos bicos paralelos é o nosso diesel nacional, pois ele tem baixa lubrificidade, ou seja, como a vedação das agulhas dos bicos acontece diretamente aço em contato com aço, produzem um atrito ainda maior devido à essa baixa capacidade de lubrificação, elevando ainda mais a temperatura dos componentes mecânicos.

A recomendação, portanto, é utilizar bicos originais de fabricação Caterpillar, os quais possuem materiais com propriedades mecânicas que suportam as condições de alta temperatura e pressão quais trabalham o motor destas máquinas, afim de garantir o bom funcionamento do sistema de injeção para as aplicações severas qual o equipamento é submetido.
