## MEIO FÍSICO – LAUDO GEOLÓGICO

Associação Guaporense de Automobilismo  
Guaporé/RS

O presente documento tem por objetivo apresentar o Laudo Geológico-Geotécnico da área destinada à futura implantação de um auditório no Autódromo do município de Guaporé/RS. O estudo contempla a descrição das condições geológicas e geotécnicas, as características básicas da hidrogeologia e a caracterização do meio físico da área avaliada.

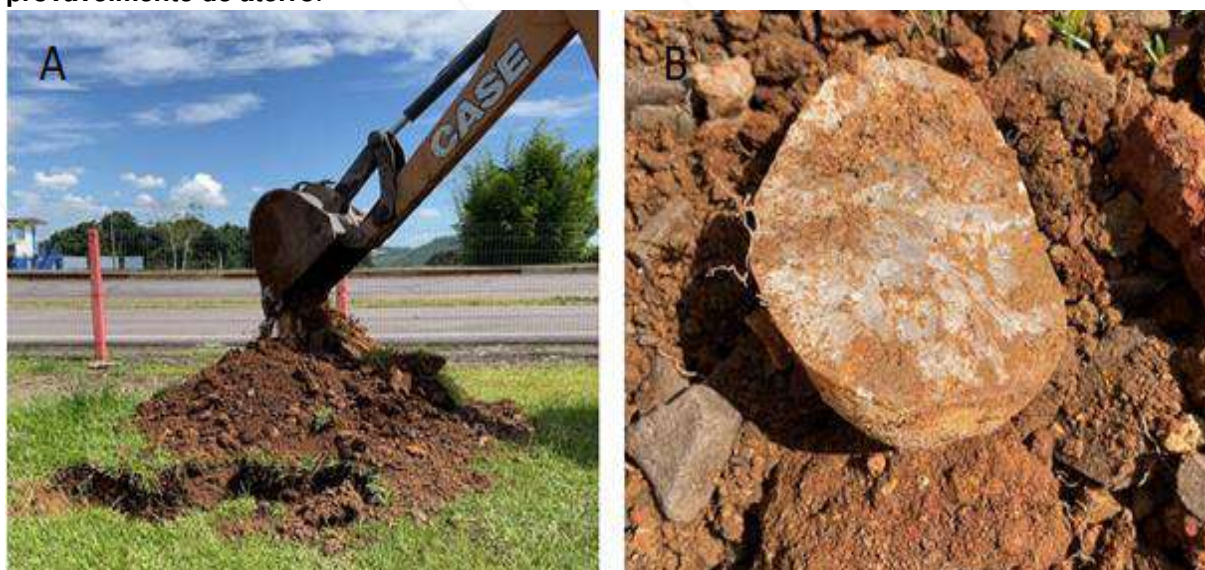
Não foram verificados afloramentos das rochas do substrato na região, devido ao aterramento sobrejacente. No entanto, foram encontrados alguns fragmentos soltos nas sondagens realizadas em subsuperfície (Figura 4A) provavelmente relacionados a movimentações de solo de origem antrópica. A amostra encontrada na S4 não é típica das rochas da Fácies Gramado, indicando provavelmente um material de aterro.

**Figura 3 – Em A e B, fragmentos de rocha em subsuperfície encontrados na Sondagem S3 e S4, provavelmente de aterro.**

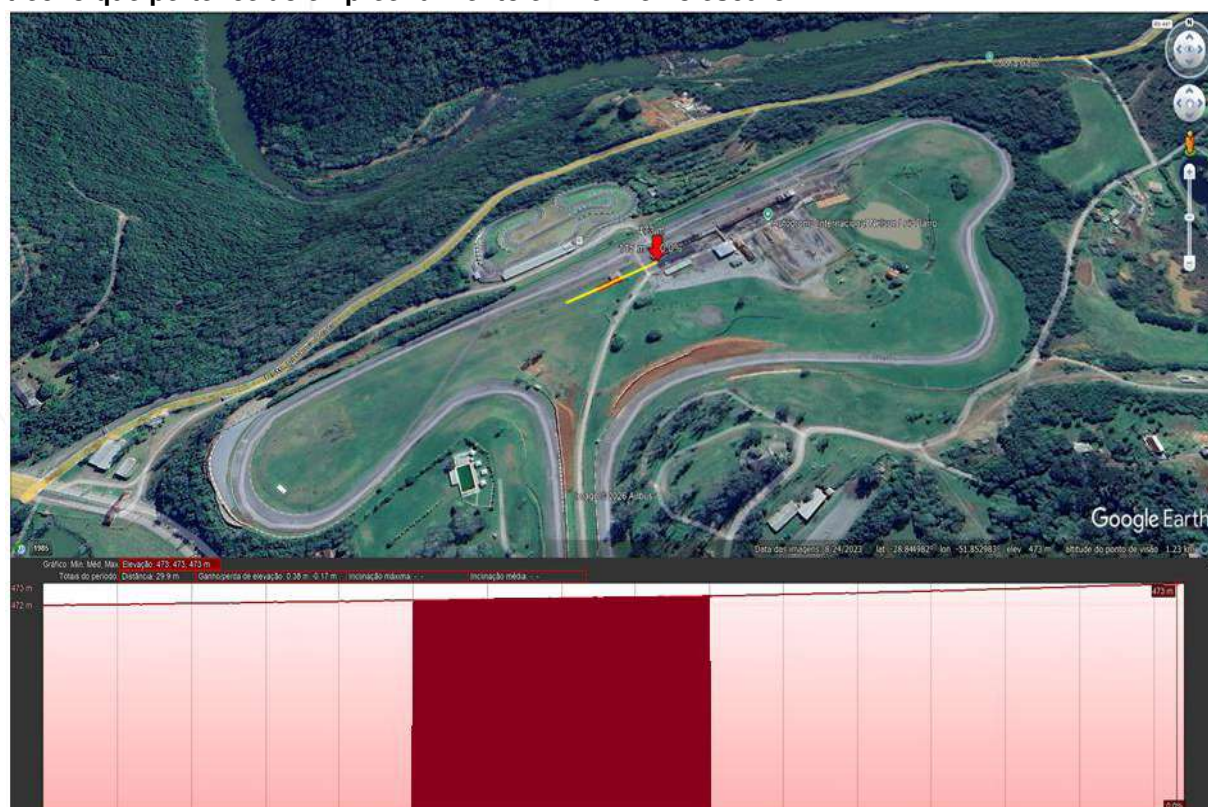
**Figura 6 – Perfil de elevação transversal à área em apreço, sentido W – E, com indicação do trecho que pertence ao empreendimento em vermelho escuro.**

A área atualmente plana onde está implantado o autódromo não apresenta relevo natural. As imagens aéreas e o perfil de elevação indicam que o local passou por aterro no passado, com o objetivo de nivelar o terreno.

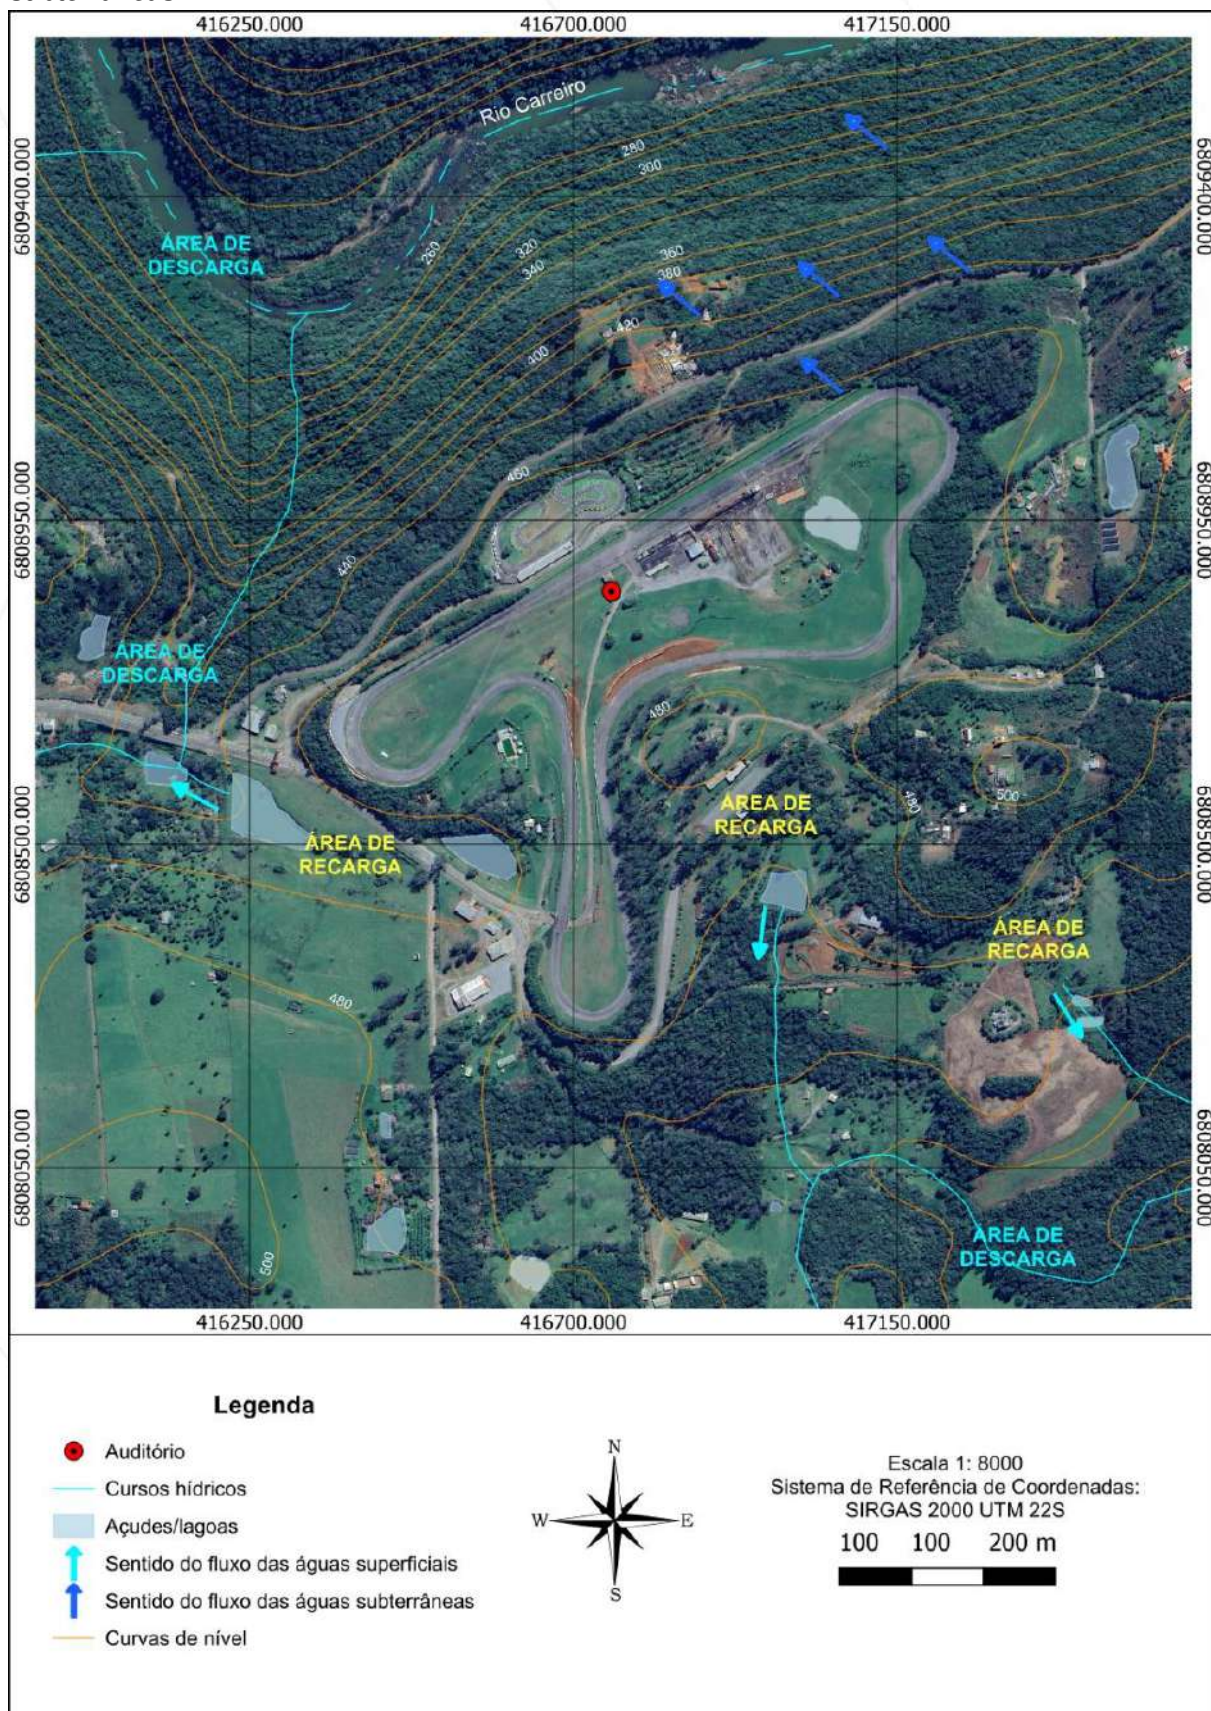
A Figura 7 apresenta um mapa da hidrologia local, exibindo os corpos e cursos hídricos existentes e a direção do sentido de fluxo das águas superficiais (setas em azul claro). Este mapa também exhibe as áreas de preservação permanente (APP – 30 m) existentes em um raio de 1000 m da área proposta para ampliação, evidenciando que nenhuma APP incide sobre a mesma.

Com base na topografia e recursos hídricos apresentados nesse mapa, nota-se que a área deste estudo está localizada próxima a zonas de recarga dos aquíferos (Figura 7).

**Figura 7 - Mapa de localização de cursos/corpos hídricos próximos à área do empreendimento com indicação do sentido de fluxo das águas superficiais e provável sentido de fluxo das águas subterrâneas**

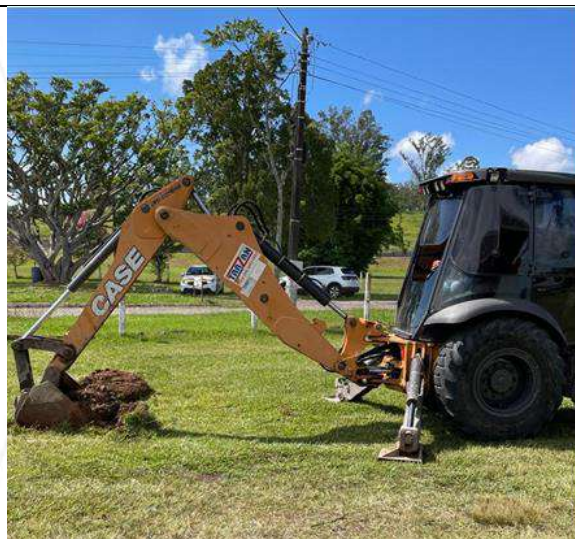
#### SONDAGEM - S1

A Sondagem 1 (S1) apresentou profundidade de 1,0 m quando atingiu o limite solo-rocha. Nenhum indício de umidade foi identificado na sondagem. O perfil de solo apresentado demonstra uma fina camada orgânica superficial, procedida por um horizonte A pouco espesso e por um horizonte B de composição argilo-siltosa. O final do perfil apresenta uma variação entre o horizonte B e o horizonte C, quando então inicia um material mais resistente de basalto tornando impossível de continuar, mas ainda não é a rocha maciça.

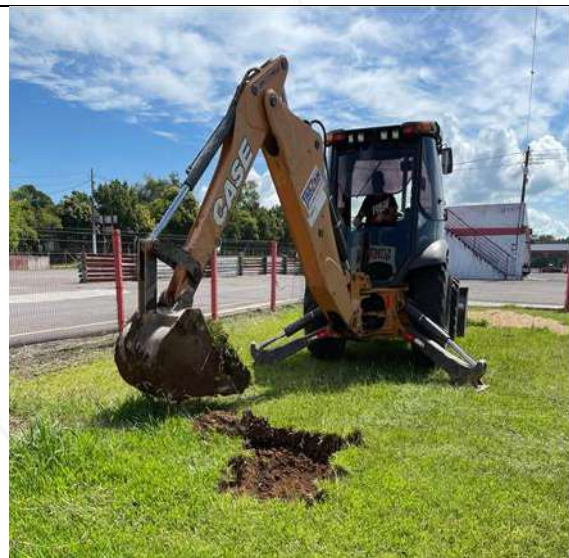
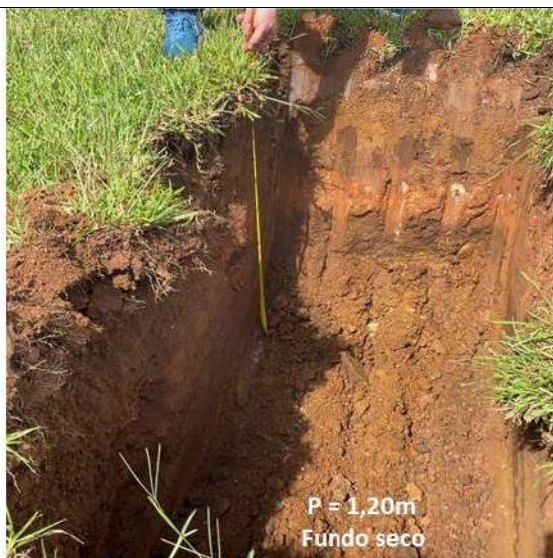
#### SONDAGEM - S2

A Sondagem 2 (S2) apresentou profundidade de 1,20 m. Essa sondagem atingiu o limite solo-rocha. Nenhum indício de umidade foi identificado na sondagem. Nem franja capilar e nem o lençol freático. O perfil de solo apresentado demonstra uma fina camada orgânica superficial, procedida por um horizonte A pouco espesso e por um horizonte B pouco homogêneo (com alguns fragmentos das rochas do substrato) de composição argilo-siltosa. O final do perfil apresenta horizonte C, quando então inicia um material mais resistente de basalto tornando impossível de continuar, mas ainda não é a rocha maciça.

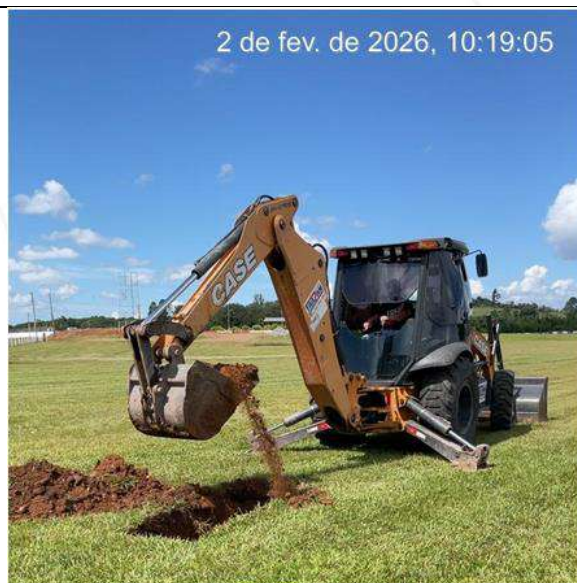
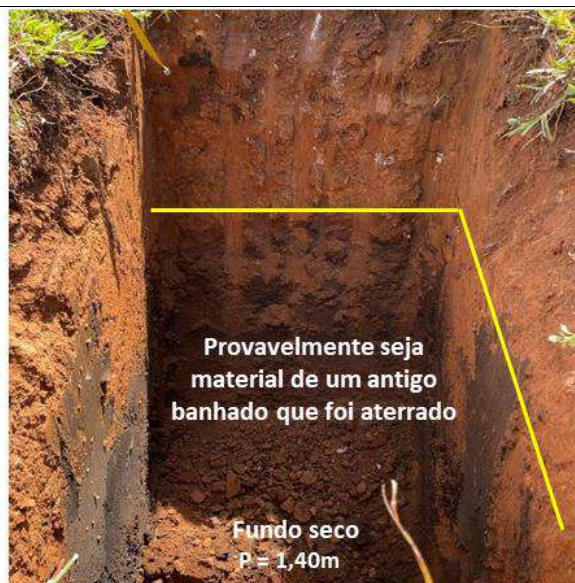
### SONDAGEM - S3

A coloração mais escura observada no perfil está associada provavelmente às condições hidromórficas pretéritas do local, bem como à mistura de solos durante as etapas de aterro e compactação, favorecendo processos de oxirredução e a concentração localizada de matéria orgânica. Tal feição não caracteriza a presença de horizonte orgânico ativo nem de camada compressível distinta. O material observado apresenta textura predominantemente argilosa, com consistência média a firme, comportamento compatível com solo aterrado consolidado ao longo do tempo e sem indícios de saturação permanente ou instabilidade geotécnica.

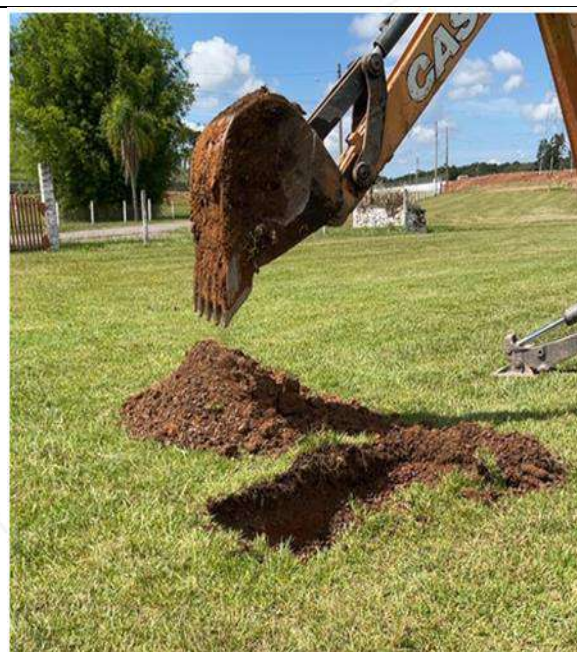
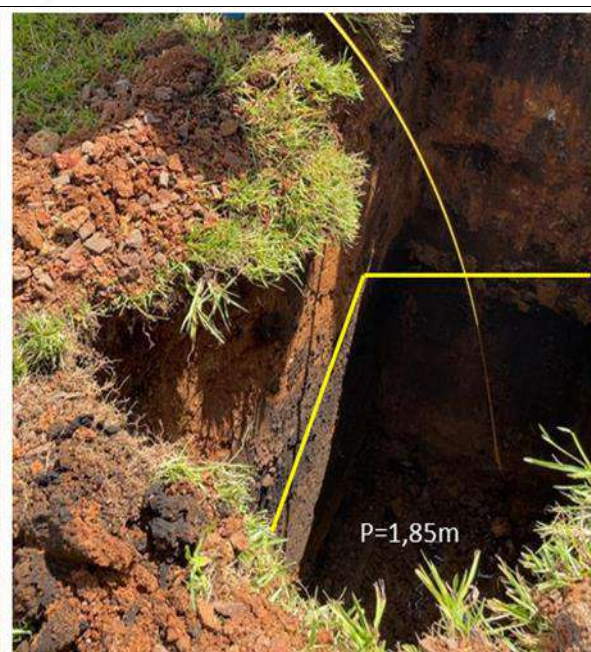
### SONDAGEM - S4

As obras de aterro, drenagem e nivelamento executadas ao longo do tempo promoveram a descaracterização das condições naturais de banhado, resultando em um perfil de solo atualmente estabilizado, sem evidências de saturação permanente ou lençol freático aflorante na profundidade investigada. A camada escura observada no perfil do solo está relacionada às condições hidromórficas pretéritas da área, anteriormente caracterizada como banhado, não representando atualmente horizonte orgânico ativo ou condição geotécnica desfavorável, em razão das intervenções de drenagem e aterro já consolidadas.

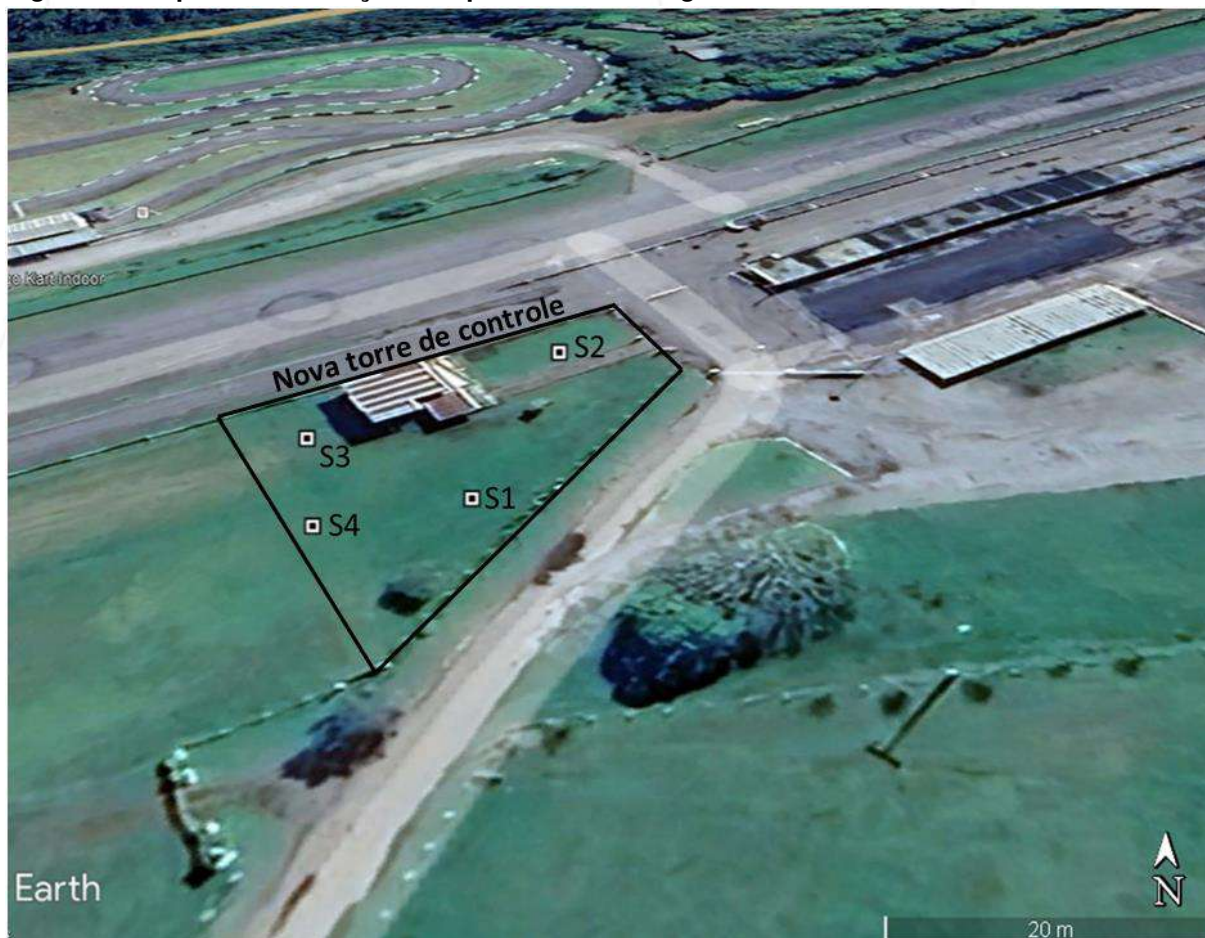
**Figura 9 – Mapa de distribuição dos pontos de sondagens**

A Figura 9 apresenta o mapa de localização dos pontos onde foram realizadas as sondagens, elaborado sobre imagem de satélite disponibilizada pelo Google Earth. Diferentemente do mapa apresentado na Figura 3 págs. 07, produzido no software QGIS, este mapa permite uma visualização mais clara e direta dos pontos de sondagem, cujo perímetro da área de estudo encontra-se destacado na cor preta.
