## ORDEM DE SERVIÇO

### OS-5143/25 - Enviar orçamento

| Descrição da OS | FC-202 p30k 380V IP55 + Chave Serviço | Data Recebimento | 03/04/2025 |

## OS-5144/25 - Enviar orçamento

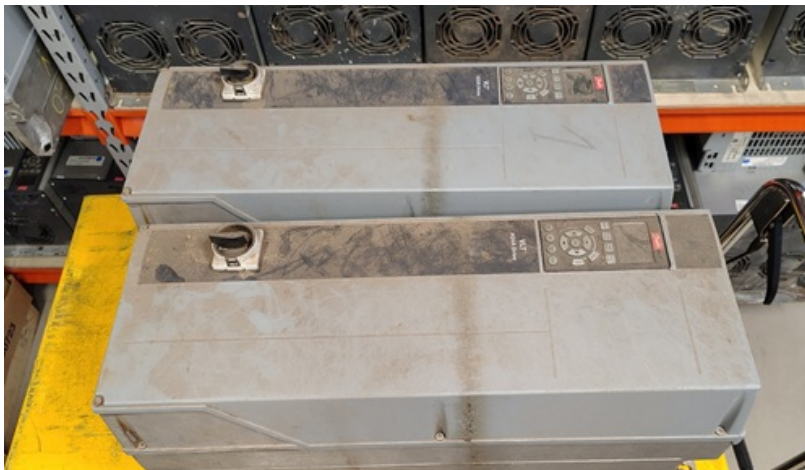
Foto recebimento

| Equipamento incompleto | <input type="checkbox"/> | Sem embalagem | <input checked="" type="checkbox"/> |

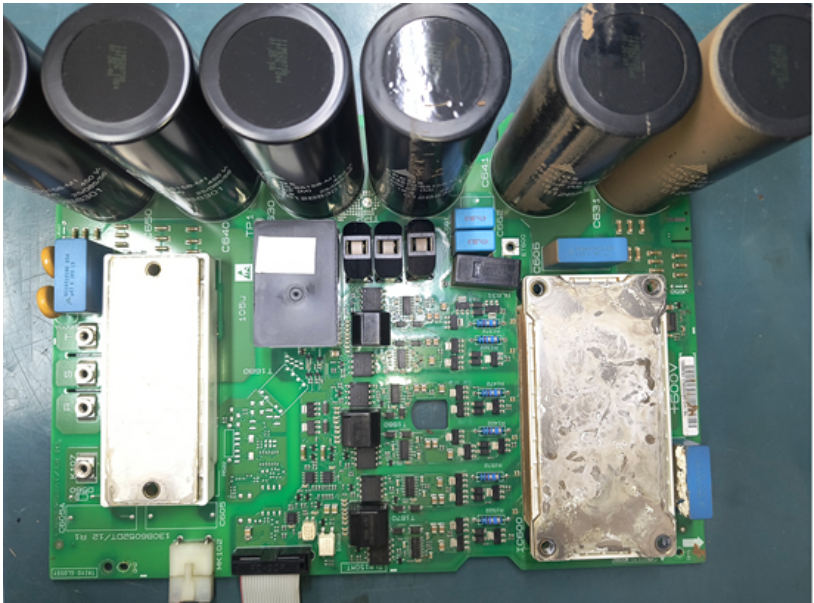
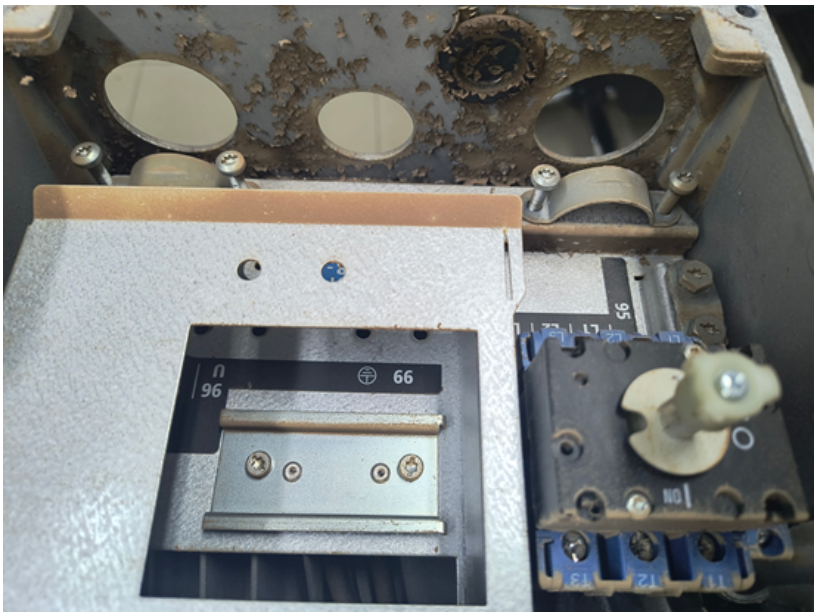
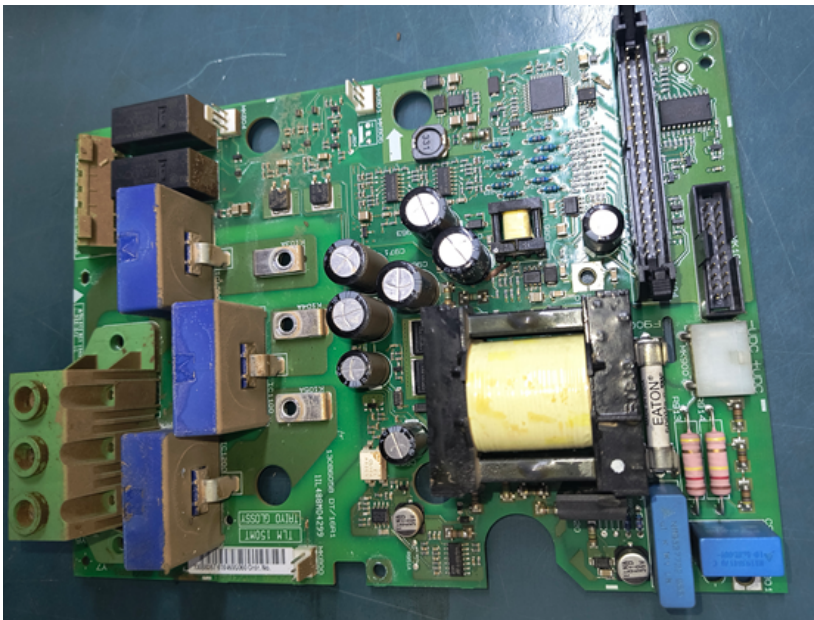
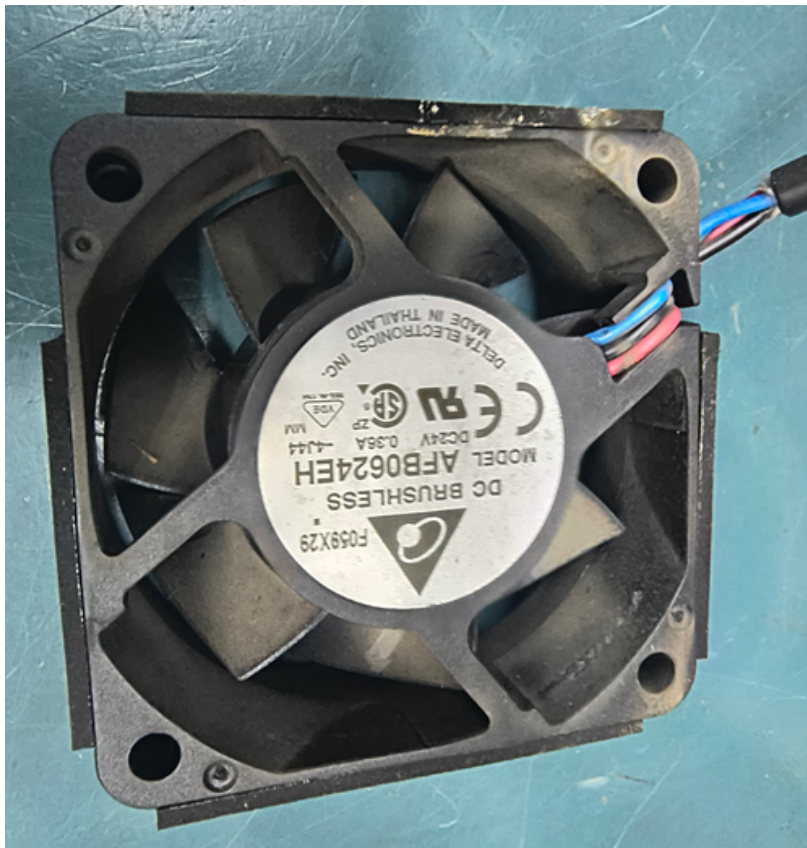
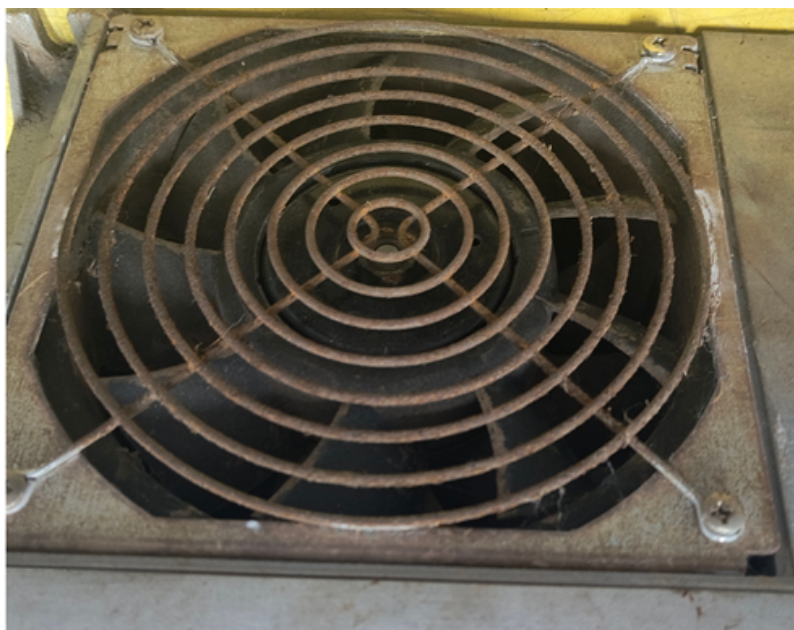
| Fotos danos visíveis | |

| Notas análise placa potência | ** Placa de potência com oxidação nos componentes após entrada de água na parte interna | | |

| Notas análise ventilação | ** Apresenta travamento e trepidação após contato com fluido | | |

Equipamento atingindo por água.  
 Drive com falha ativa de falha ao terra.  
 Placa de potência com pontos de oxidação.  
 Placa SMPC com barro nos componentes internos.  
 Ventilador do dissipado trepidando.  
 Ventilador interno com ruído

**Conclusão final** Necessário substituição:

- Placa de potência;
- Placa SMPC;
- Ventilador do dissipador;
- Ventilador interno;

\*\* Limpeza geral e testes dinâmicos

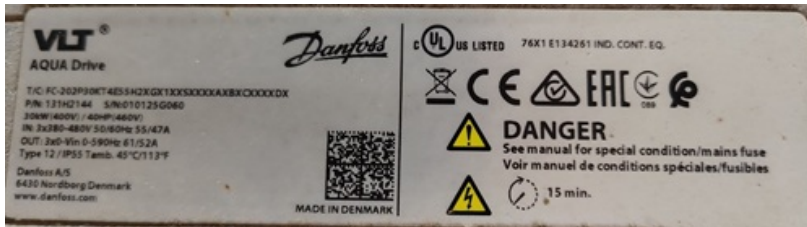
| Foto etiqueta identificação equipamento | | Acessórios acompanham equipamento | LCP 102 - Display gráfico FC-102/202/300 |

| Nº Serial | 010125G060 | Acessórios | Nenhum |

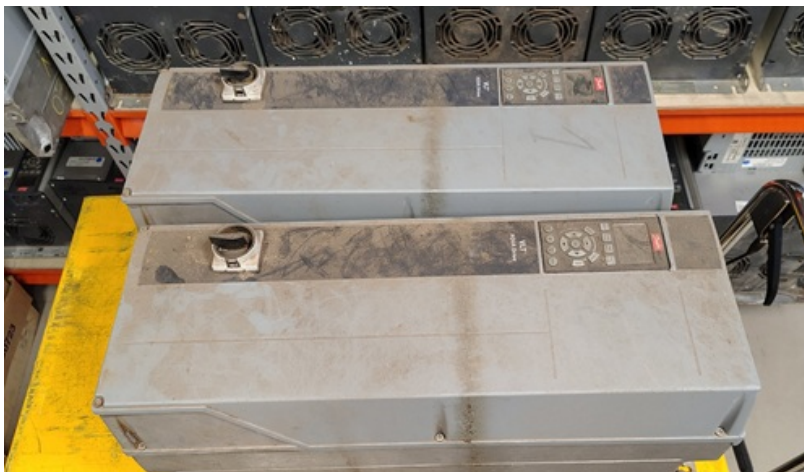
### Foto recebimento

| Equipamento incompleto | <input type="checkbox"/> | Sem embalagem | <input checked="" type="checkbox"/> |

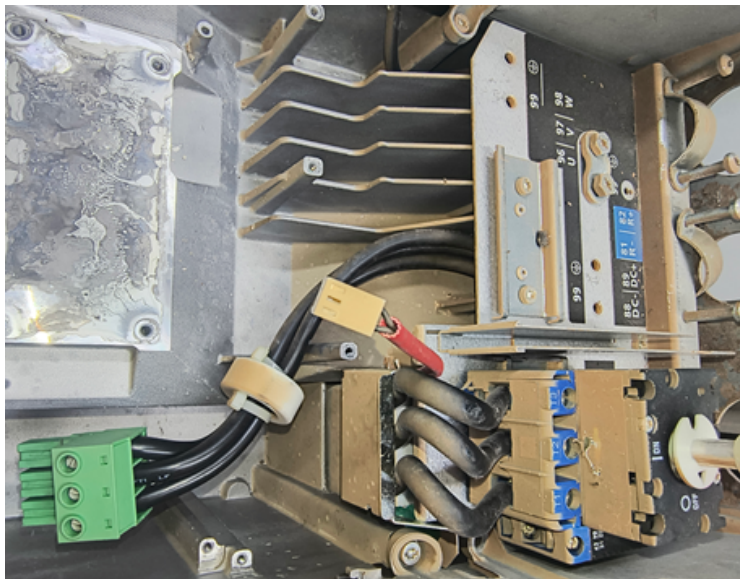
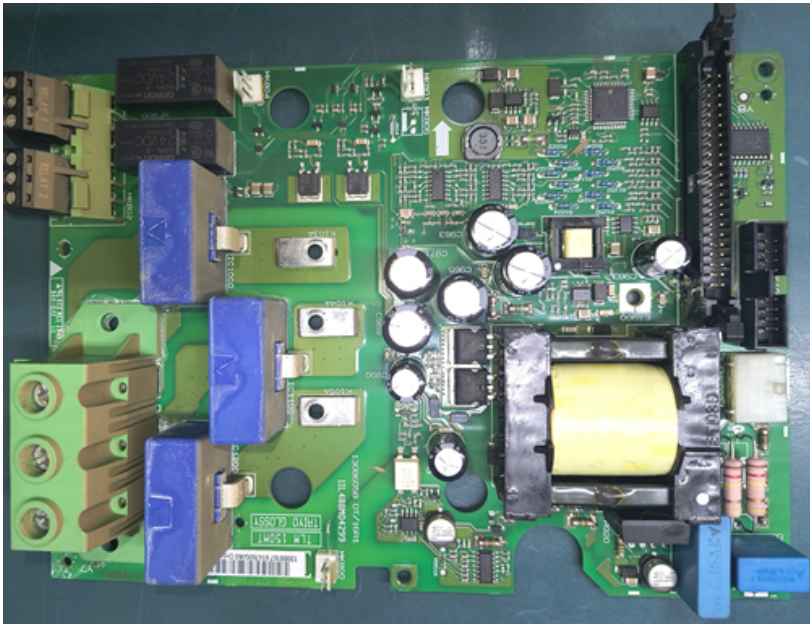
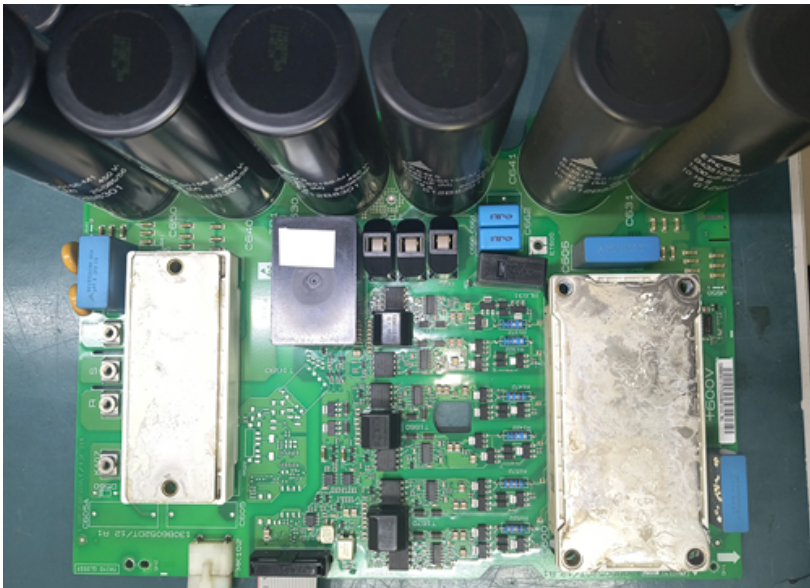
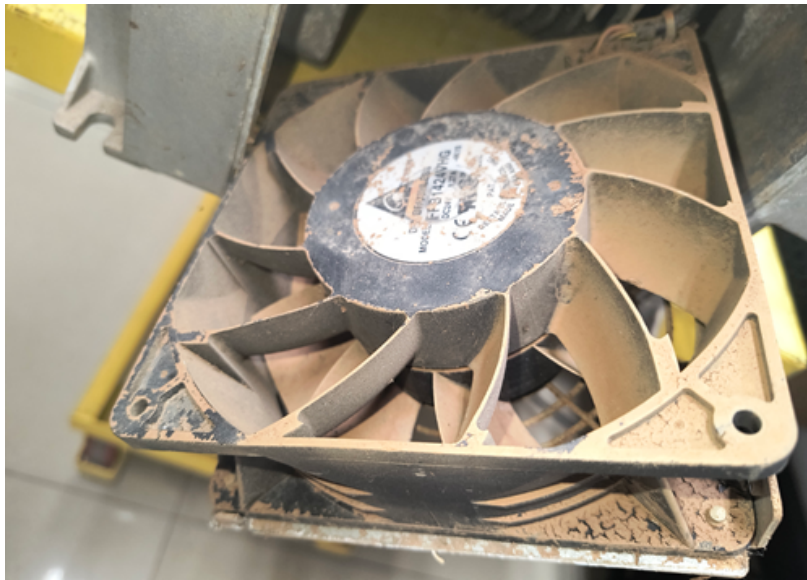
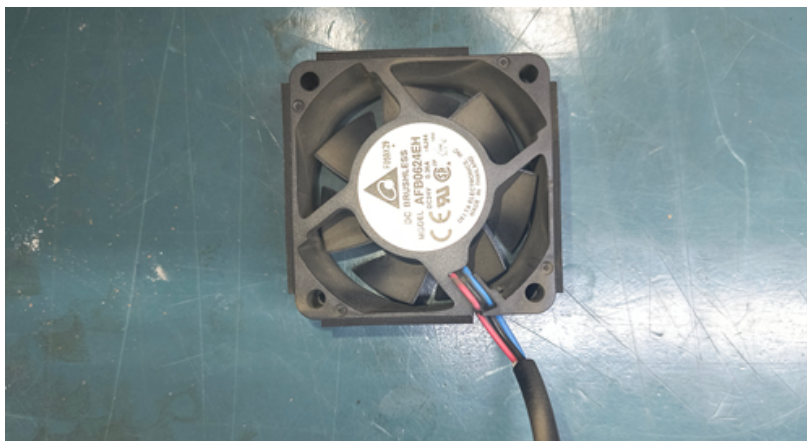
| Fotos danos visíveis | | | |

\*\* Placa de potência com pontos de oxidação após contato com água

| Notas análise ventilação | ** Ventiladores com ruído após contato com fluido. | | |

**Diagnóstico análise** Equipamento com falha ativa de falha ao terra.  
Placa de potência com ponto de oxidação após contato de água.  
Placa SMPC com sinal de fluido.  
Ventilador do dissipador com travamento.  
Ventilador interno com ruído.

**Conclusão final** Necessário substituição:

- Placa de potência;
- Placa SMPC;
- Ventilador do dissipador;
- Ventilador interno;

\*\* Limpeza geral e testes dinâmicos;
