ESTUDO TÉCNICO PRELIMINAR (ETP)

ESTUDO TÉCNICO PRELIMINAR PARTE II

A Escola Municipal de Ensino Fundamental Vicente Farencena possui edificações com sistema de cobertura predominantemente composto por estrutura de madeira (tesouras, terças, caibros e ripamentos) e telhas onduladas de fibrocimento, formando panos de cobertura com inclinações variadas, característicos de ampliações e adaptações construtivas realizadas ao longo do tempo.

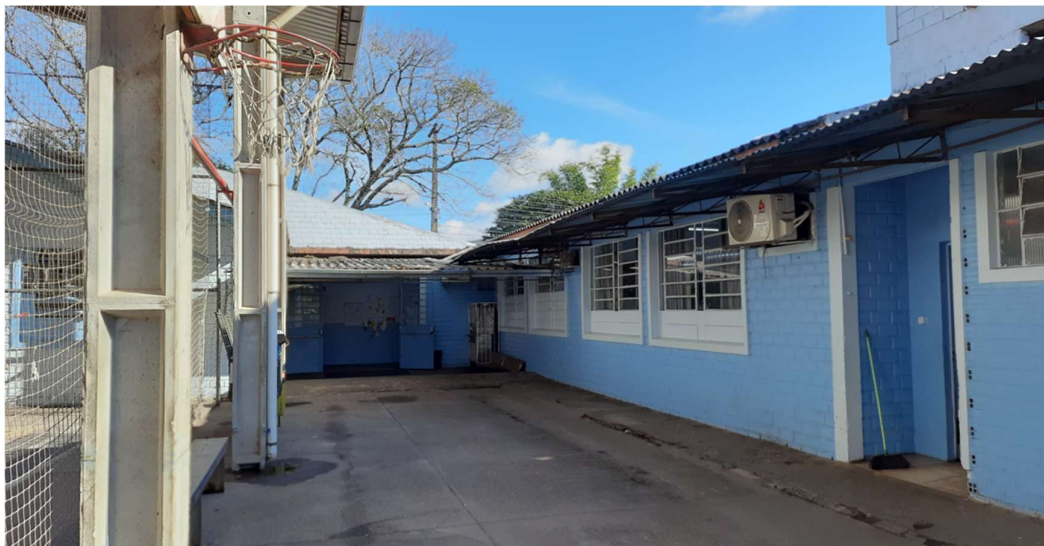
Figura 1 – Pátio da escola que sofre alagamento.

Além disso, a implantação do sistema de drenagem pluvial tende a produzir impacto ambiental positivo, pois proporcionará melhor controle do escoamento das águas pluviais, reduzindo a formação de pontos de alagamento, processos de erosão superficial e degradação das áreas pavimentadas do entorno da edificação.

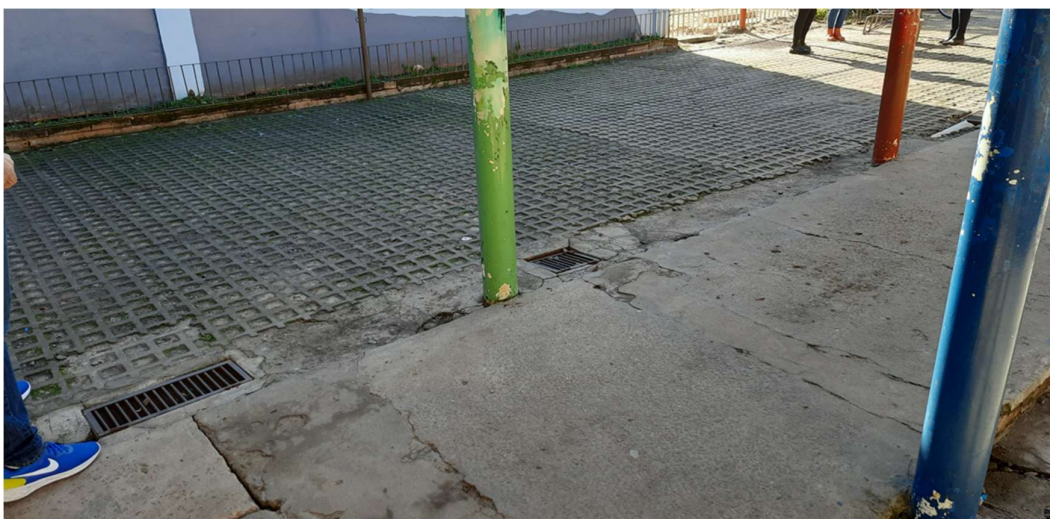
Figura 2 – Caixas com grelha instaladas pela escola na tentativa de minimizar os alagamentos.

Com relação às instalações de drenagem pluvial, a implantação de calhas, condutores verticais, caixas de inspeção e caixas coletoras com grelha permitirá a captação e condução adequada das águas provenientes da cobertura e das áreas pavimentadas, direcionando o escoamento para pontos apropriados de drenagem. Essa medida é particularmente relevante considerando que o terreno da escola apresenta histórico de acúmulo de água e episódios de alagamento, o que compromete a utilização das áreas externas e pode gerar danos à infraestrutura da edificação.

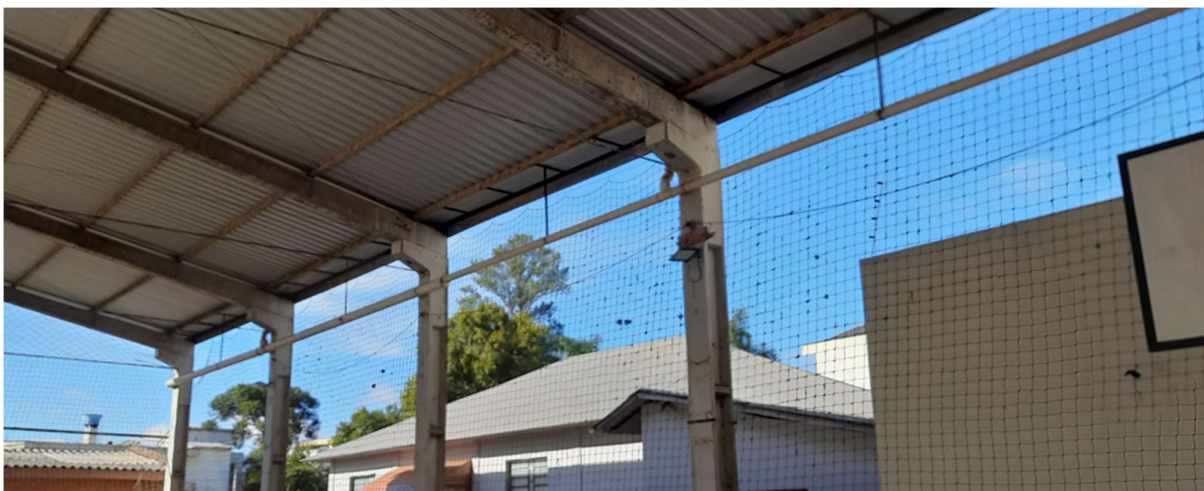
Figura 3 – Pluvial existente da quadra.

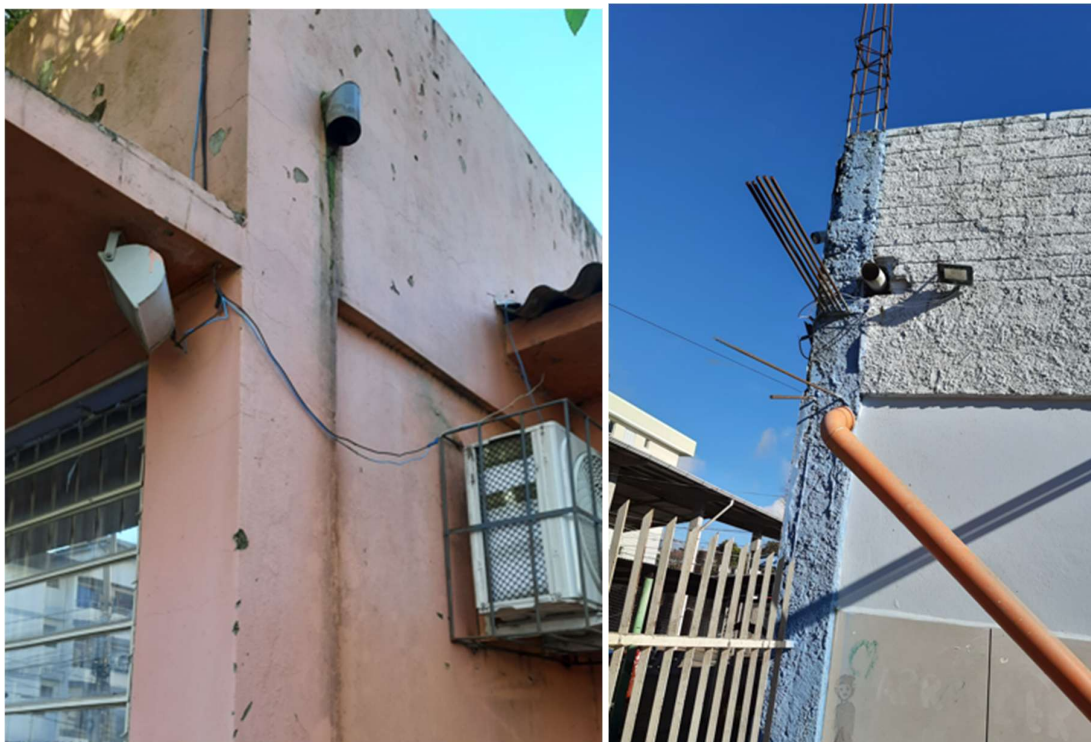
No que se refere ao sistema de drenagem pluvial, observa-se a ausência ou insuficiência de dispositivos de captação e condução de águas pluviais, tais como calhas, condutores verticais e demais elementos de escoamento em parte significativa da cobertura. Dessa forma, grande parte da água precipitada sobre o telhado escoar diretamente pelas extremidades das telhas para o terreno adjacente, sem sistema adequado de coleta e direcionamento. Essa condição resulta em escoamento superficial desordenado, ocasionando alagamento no entorno da edificação.

Figuras 4 e 5 – Pluvial sem condutores verticais.

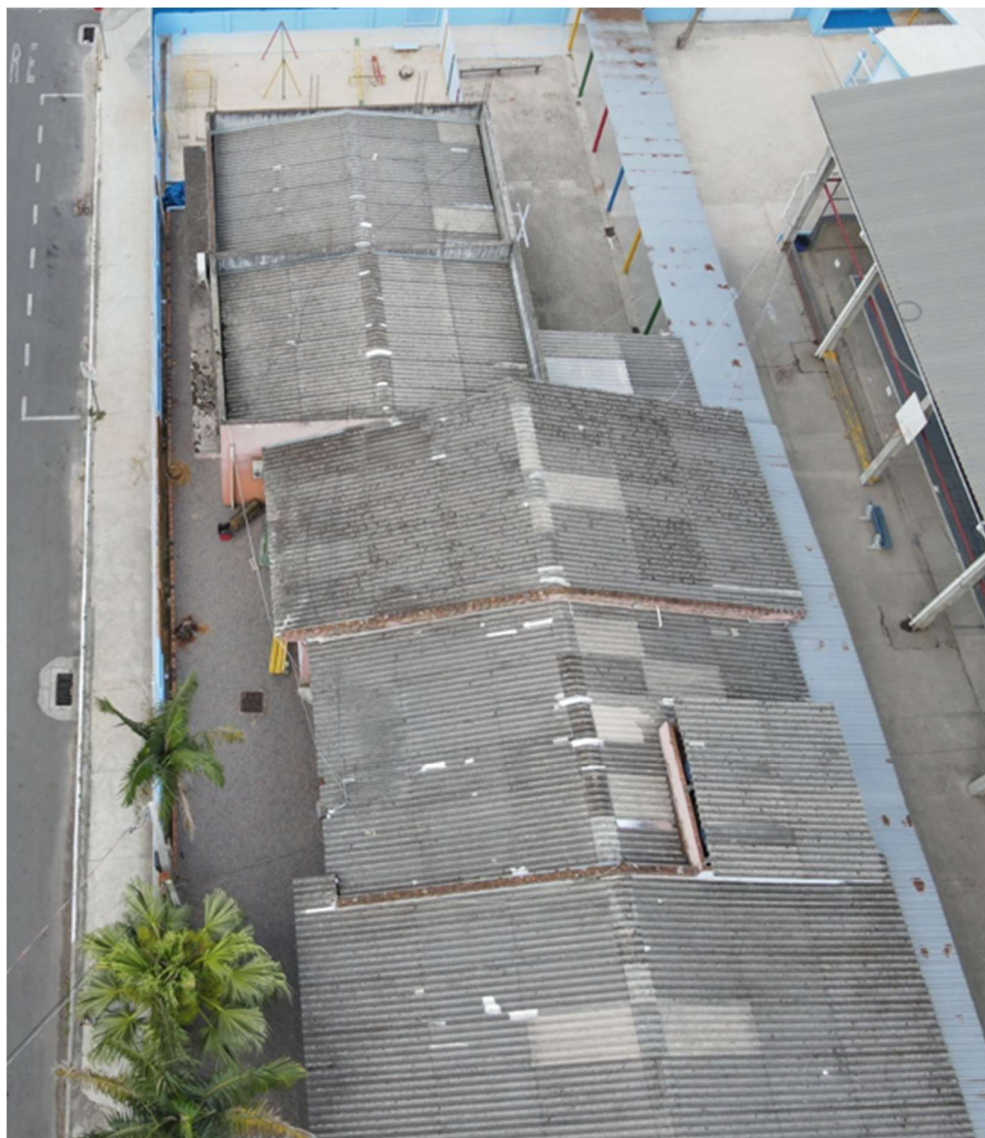
Quanto ao estado de conservação, verifica-se a existência de pontos com desgaste superficial das telhas, manchas decorrentes de intempéries e envelhecimento natural do material, além de indícios de reparos localizados que não garantem a uniformidade do sistema de vedação da cobertura. A configuração atual do telhado, com múltiplas águas e encontros entre planos, também favorece a formação de pontos de concentração de água e possíveis infiltrações.

Figura 6 – Trecho do telhado a ser substituído.

A intervenção proposta, que compreende a substituição da cobertura existente por estrutura metálica com telhas metálicas e a implantação de um sistema adequado de drenagem pluvial, é considerada tecnicamente viável, tendo em vista tratar-se de obra de reforma e melhoria em edificação já existente, sem ampliação significativa da área construída ou alteração relevante na ocupação do terreno.

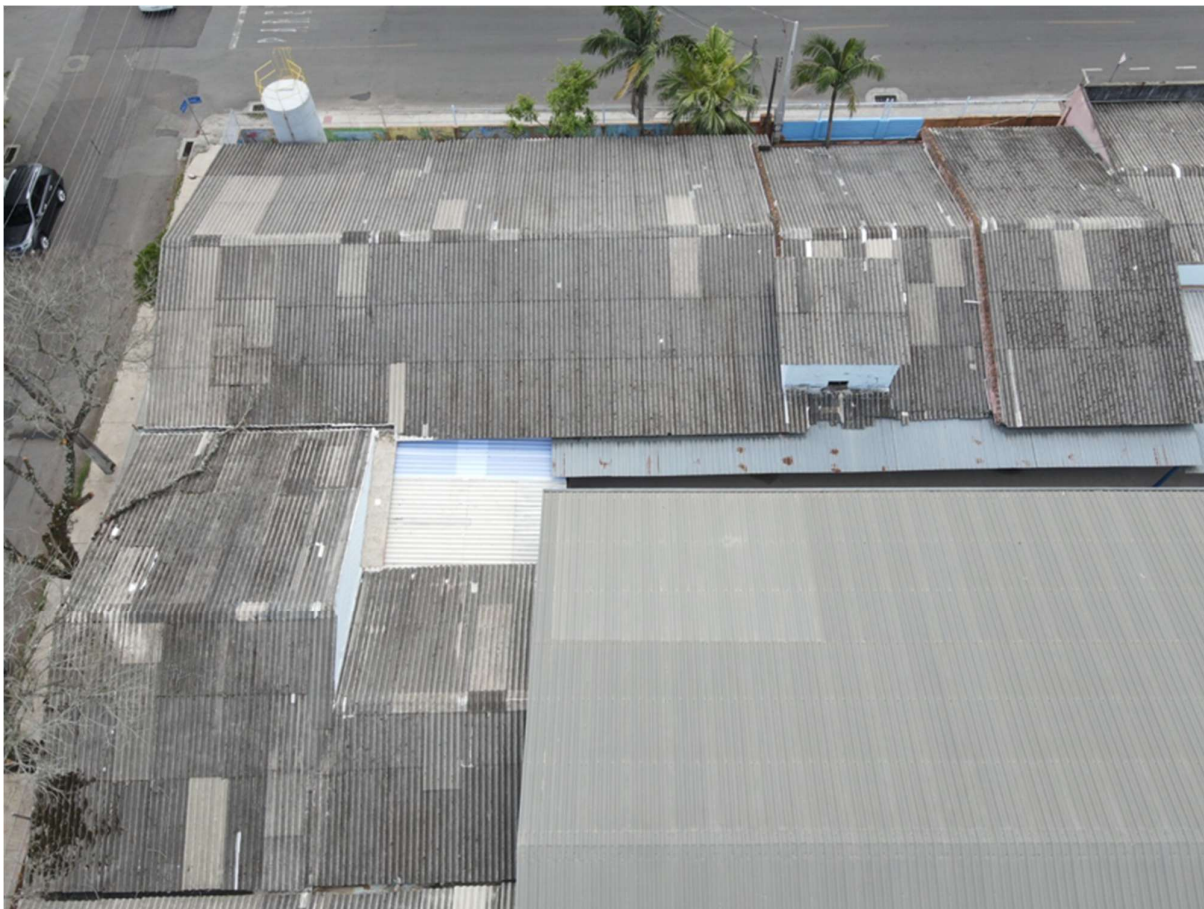
Figura 7 – Trecho do telhado a ser substituído.
