# SISTEMA NACIONAL DE PROTEÇÃO E DEFESA CIVIL - SINPDEC

## Plano de Trabalho

| Contenção com cortina atirantada e Reconstrução Asfáltica, em ruas urbanas do município de Gramado, com a execução de contenção e pavimentação asfáltica em trechos danificados, em função de diversos movimentos de massas decorrentes ocorridas pelo desastre ocorrido em 29/04/2024, e reconhecido por meio da Portaria Federal nº 1802/2024 de 31 de maio de 2024, vinculada ao Decreto nº 1759/2024. | | |

Relatório de Diagnóstico

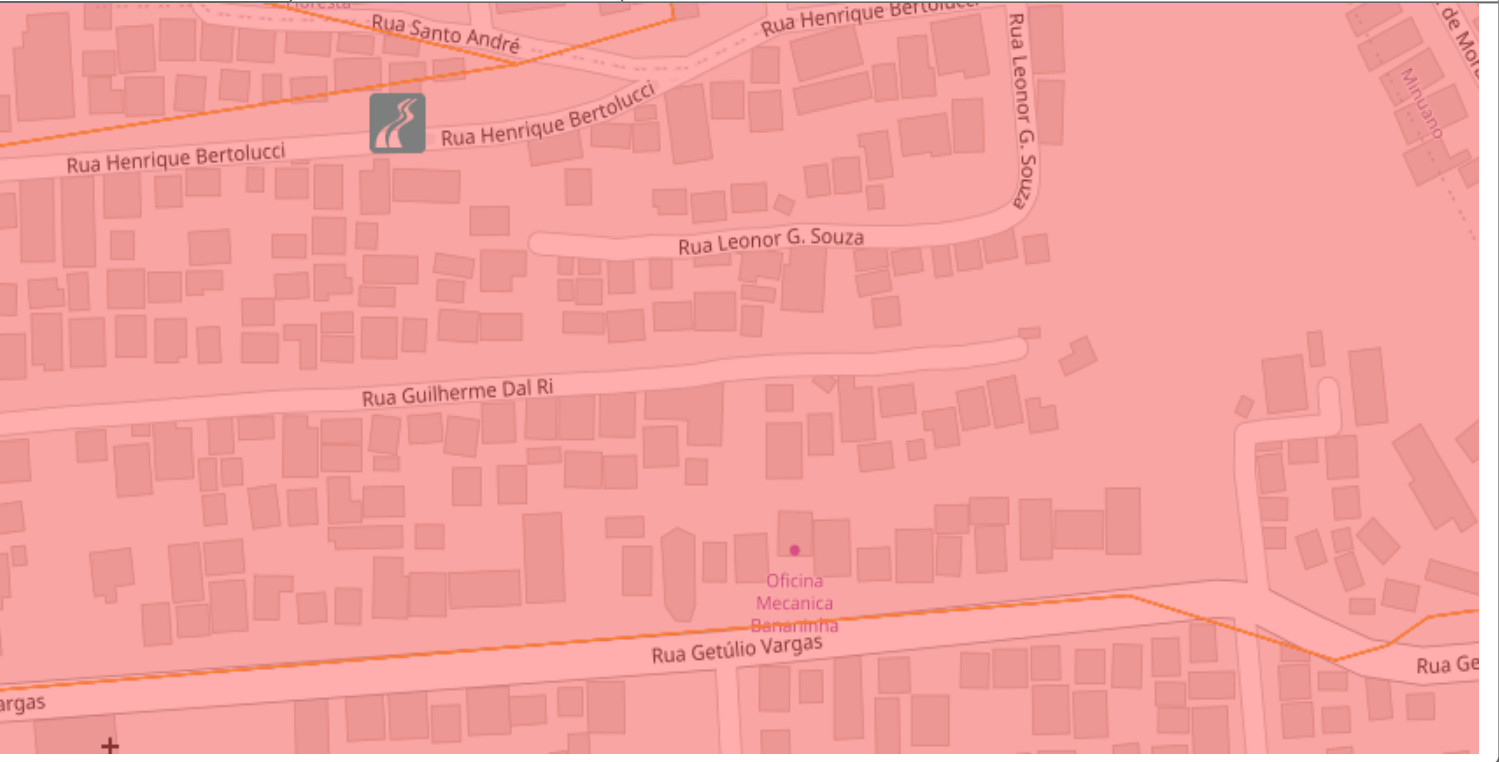
| As chuvas dos dias 01 e 02/05/2024, ainda mais intensas que no evento anterior, potencializaram as instabilidades existentes e nesse último evento chuvoso provocou trinca, rachaduras, buracos e desmoronamento de trechos da pavimentação existente, indicando a necessidade de uma solução imediata nessas ruas. |

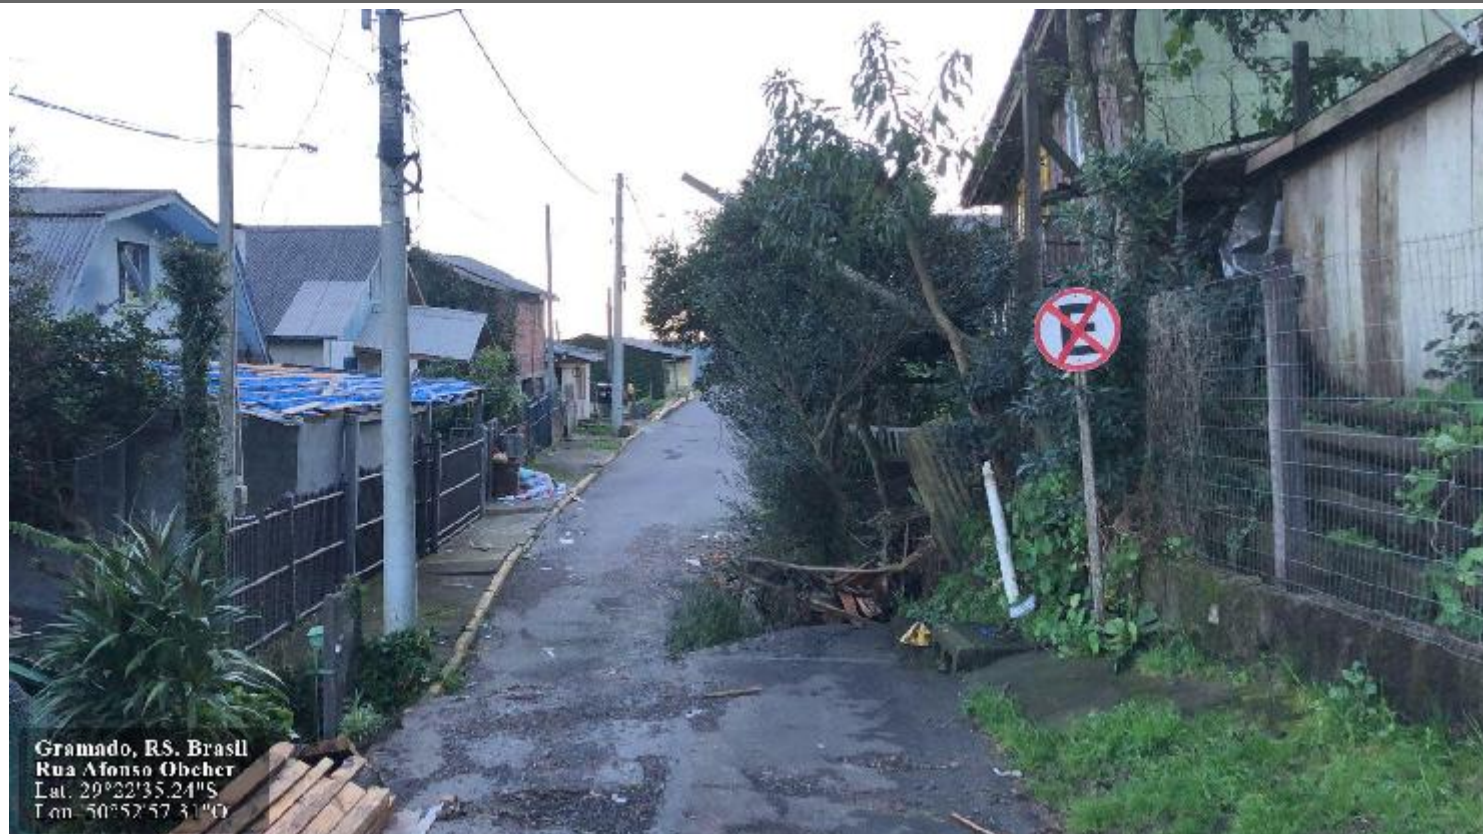
Rua com desmoronamento de casas, onde precisa ser feito contenção.

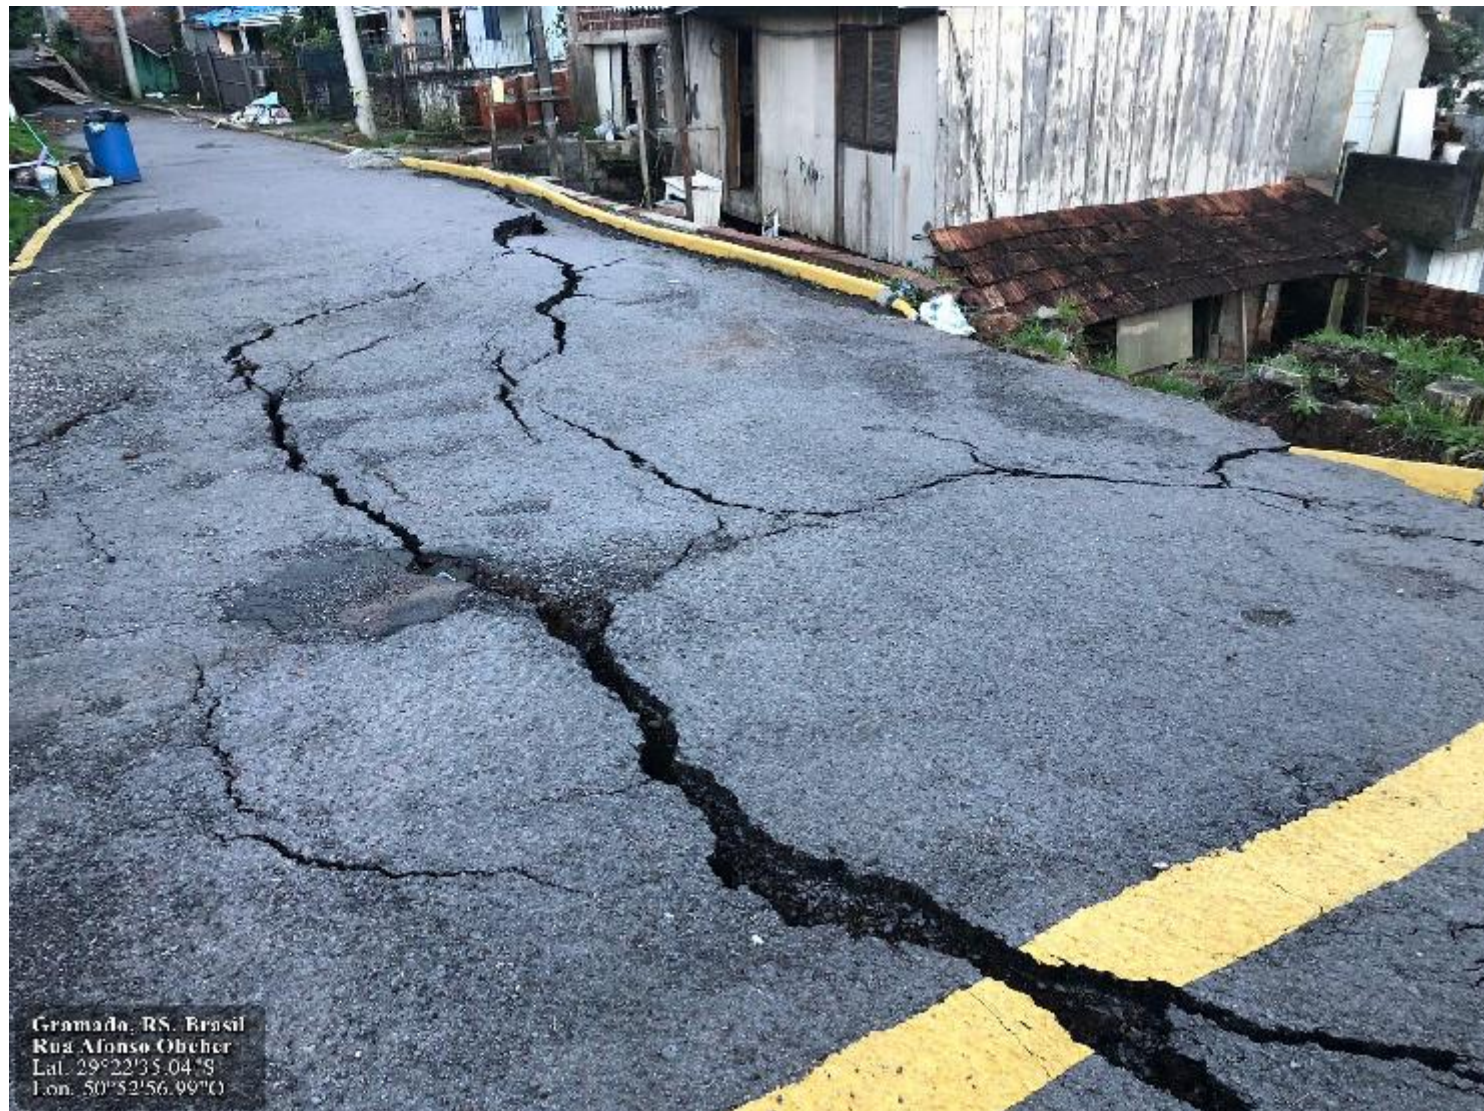
Gramado, RS, Brasil  
Rua Afonso Obber  
Lat. 29°22'35.04"S  
Lon. 50°52'56.99"O

Rua danificada com movimentação de massa.

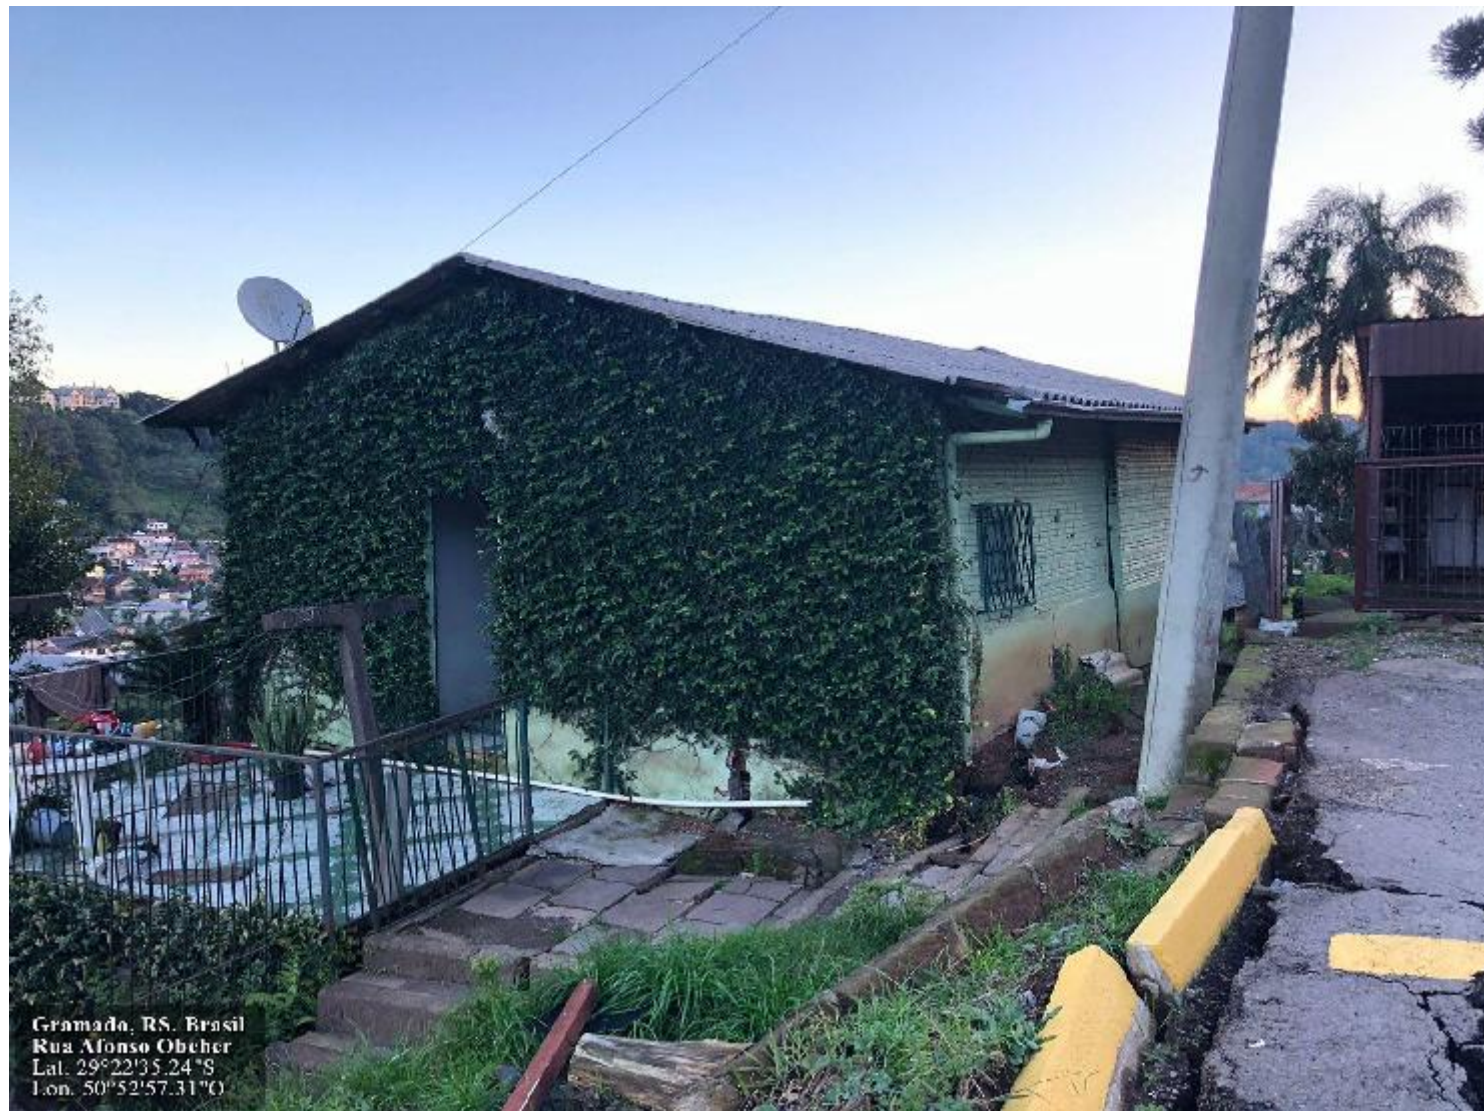
Gramado, RS, Brasil  
Rua Afonso Obecher  
Lat. 29°22'35.24"S  
Lon. 50°52'57.31"O

Rua danificada.

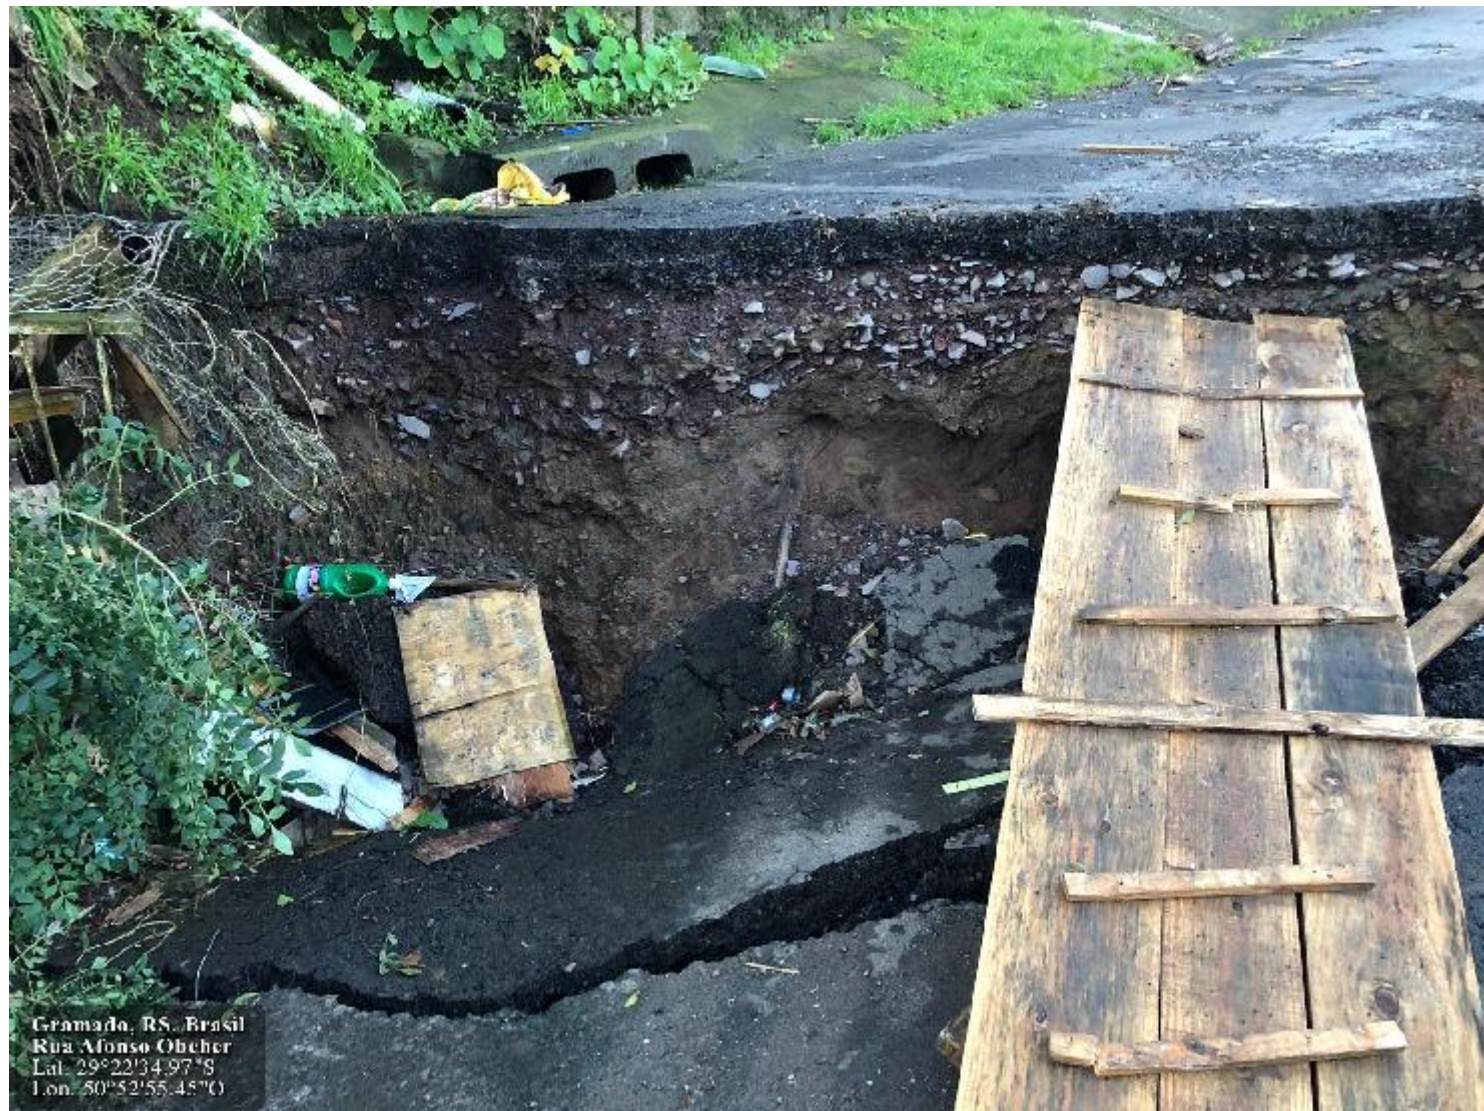
Gramado, RS, Brasil  
Rua Afonso Obcher  
Lat. 29°22'34.97"S  
Lon. 50°52'55.45"O

Movimento de massa, precisamos fazer contenção e reconstrução da pavimentação
