PROJETO DE ESTABILIZAÇÃO DA ÁREA DO PIRATINI NORTE - GRAMADO/RS

PARTE I – INVESTIGAÇÃO GEOTÉCNICA

Este Relatório visa apresentar e compilar todos os dados das investigações geotécnicas de campo e laboratório realizadas nas etapas anteriores de estudo (diagnóstico), bem como o resultado das novas investigações direcionadas para a elaboração do Projeto de Contenção. Também está sendo apresentado o resultado de um levantamento topográfico atualizado, incluindo uma ortofoto com referenciamento topográfico e modelagem tridimensional.

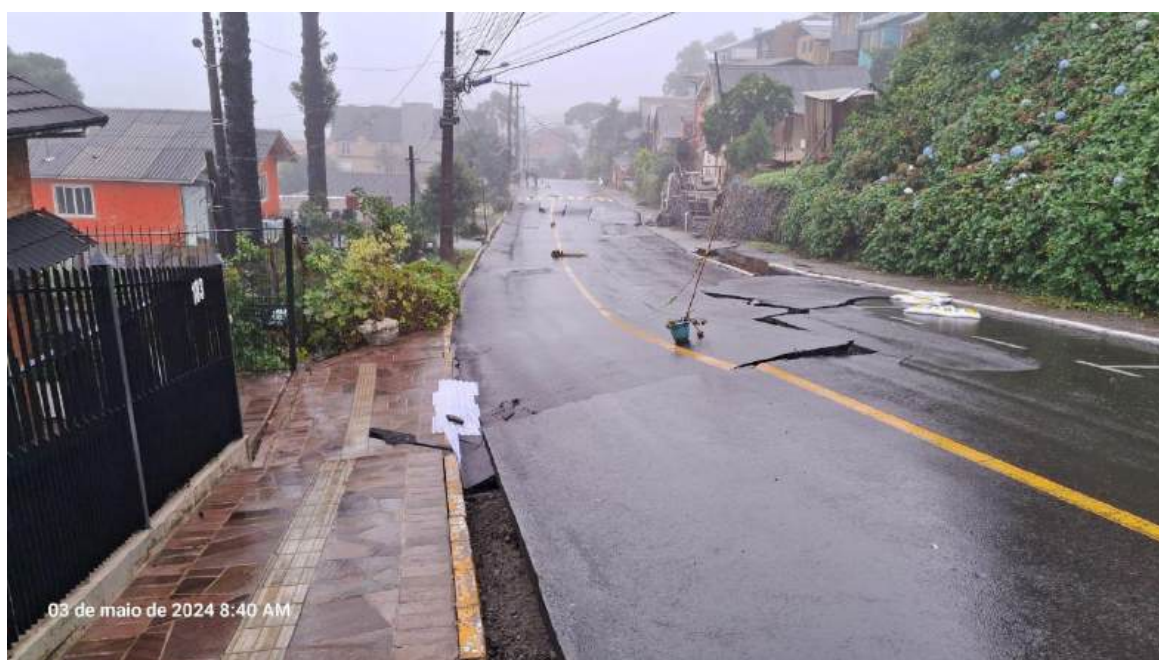
Figura 1.1 - Trincamentos do asfalto na rua Henrique Bertolucci no dia 03/05/2024.

A região compreendida pelas Ruas Henrique Bertolucci, Afonso Oberherr e Guilherme Dal Ri foram diretamente afetadas com o aparecimento de trincas em diversas edificações, rupturas das tubulações de água/esgoto, desalinhamentos de meio-fio e algumas grandes deformações no relevo (degraus e ressaltos), especialmente visíveis na Henrique Bertolucci, notadamente a partir do dia 02 de maio de 2024 (veja foto da situação da rua H. Bertolucci no dia 03/05/24 na figura 1.1).

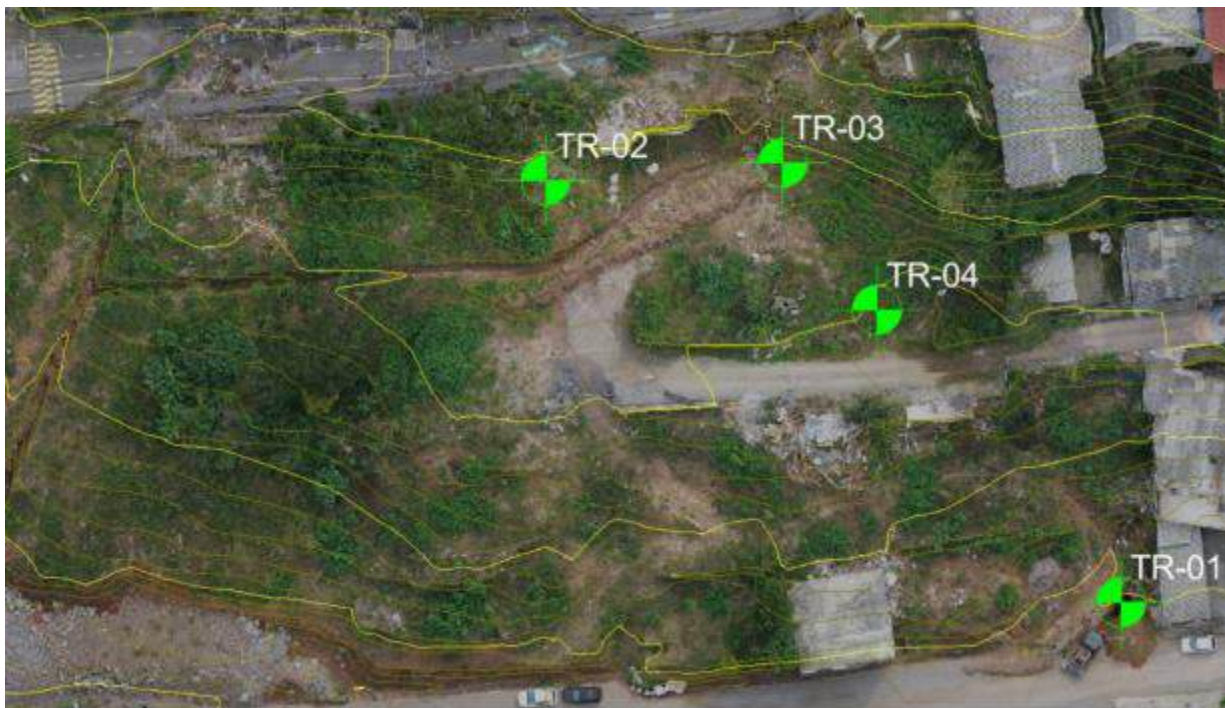
Figura 2.4 – Posição das trincheiras de inspeção

Entre as Ruas Henrique Bertolucci e Afonso Oberherr foram executadas três trincheiras, conforme localização da figura 2.4. A trincheira TR02 foi executada próxima das araucárias na cota 795 m. Nos primeiros dois metros foi observado material de aterro, e entre 2 e 4,10m de profundidade foi encontrado um material silto argiloso de coloração marrom amarelada e consistência fofa (cotas 793 e 791,9m). A figura 2.5 apresenta os registros fotográficos.

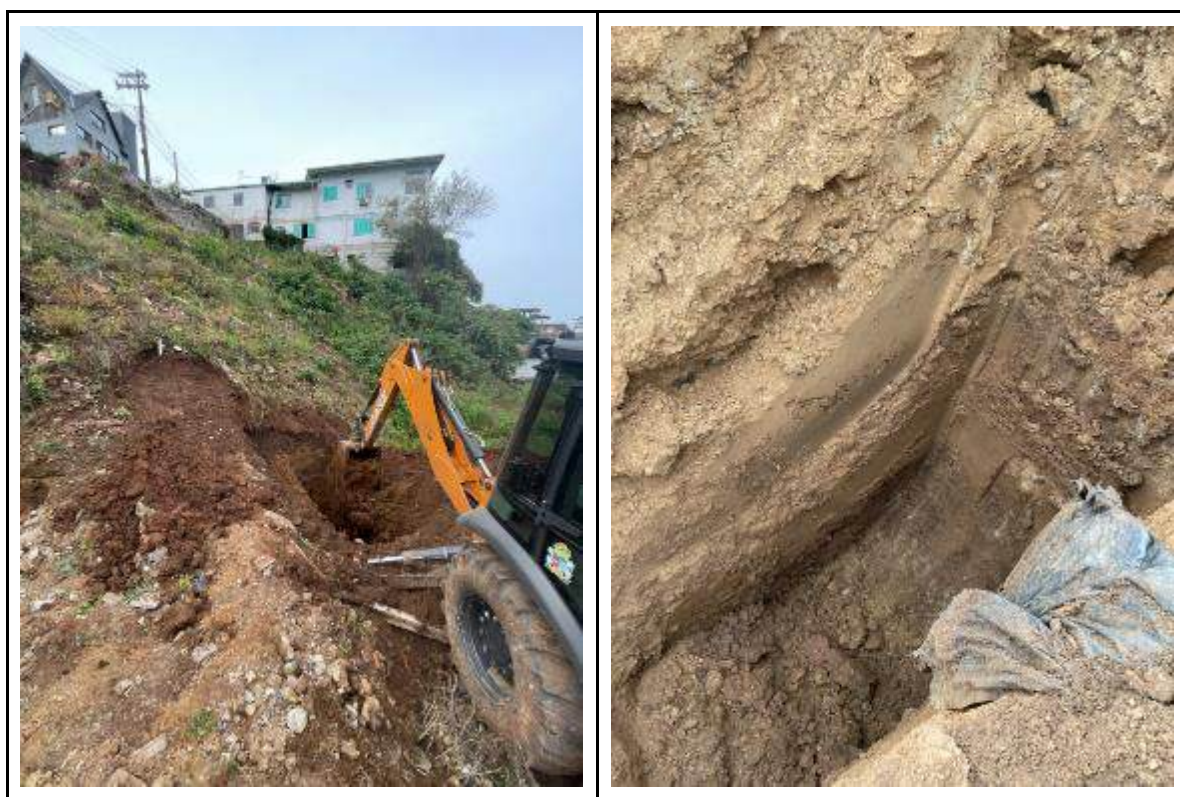
Figura 2.6 – TR03 - posicionamento e material escavado

A trincheira TR03 foi executada logo abaixo, na cota 793 m, isto é, a cerca de 2m abaixo do nível da anterior. Em 0,5 m de profundidade já se observou o mesmo material

natural descrito na trincheira anterior (solo silto argiloso de coloração marrom amarelada) com cerca de 2 a 2,5m de espessura, seguido de uma camada de coloração marrom mais escura e de consistência ainda mais fofa. Os registros da trincheira são apresentados na figura 2.6. Destaca-se que a baixa consistência dos materiais escavados tem concordância com os baixos valores de SPT observados nos furos de sondagens mais próximos (SPT 02 e SPT 03) em profundidades semelhantes. Os mesmos serão descritos no item 2.3.

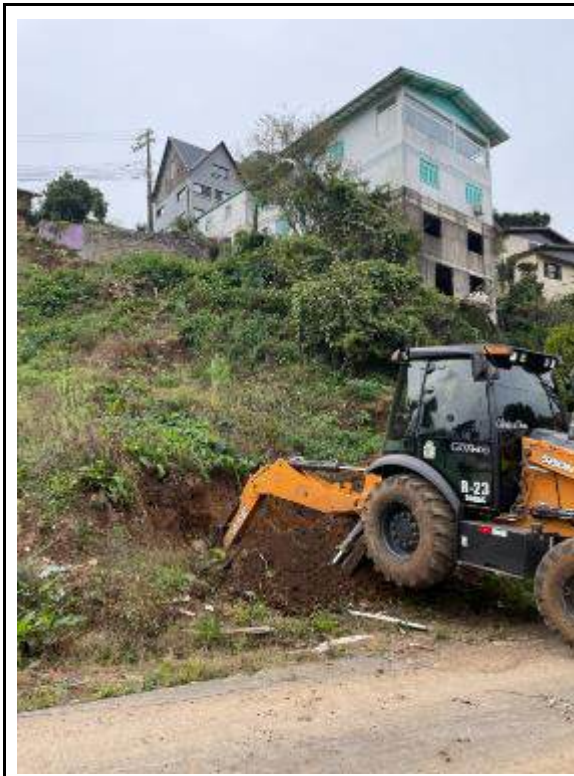
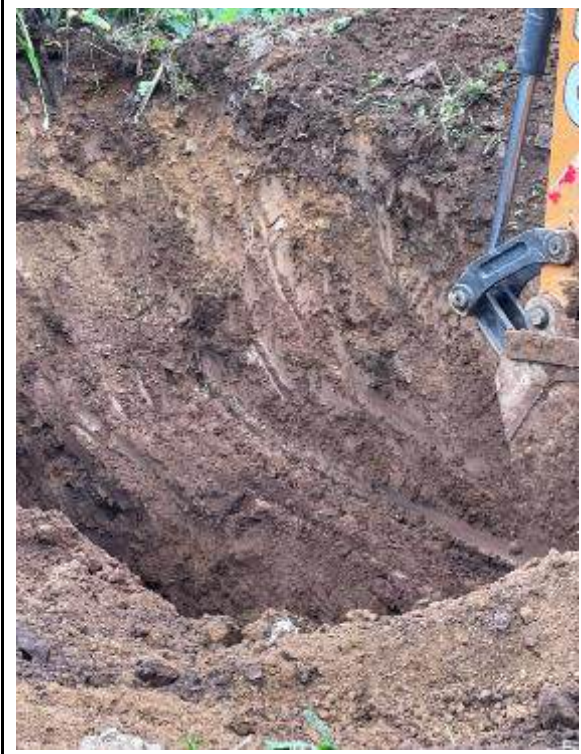
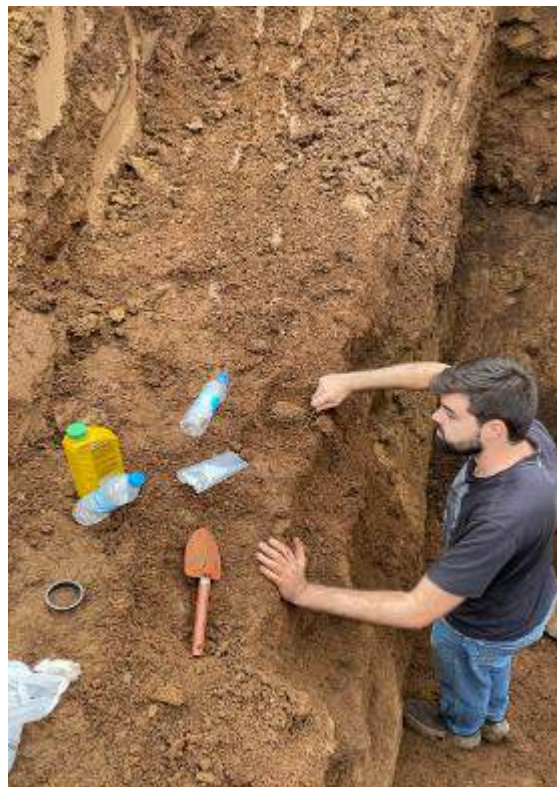
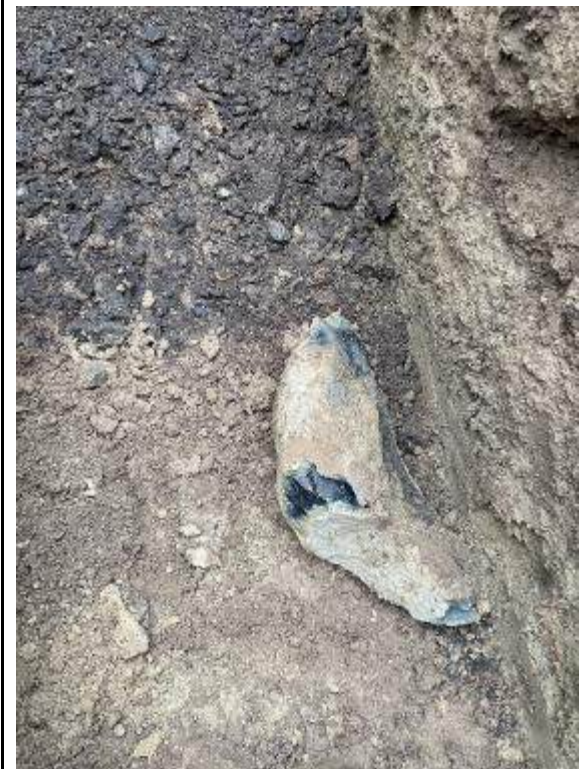
Figura 2.7 – TR04 - posicionamento, amostragem dos materiais, e detalhe de fragmentos de vidro vulcânico.

Para permitir a retirada das amostras deformadas e indeformadas desse segundo material, foi executada a trincheira TR04 ao nível da Rua Afonso Oberherr, com 3,0 m de profundidade. Além do material semelhante observado na trincheira TR03, o qual foi retirado de forma deformada e indeformada para realização de ensaios de laboratório, foram encontrados fragmentos de vidro basáltico. Essa é uma evidência de que estes materiais estão relacionados à base de um derrame. A figura 2.7 apresenta os registros da TR04.

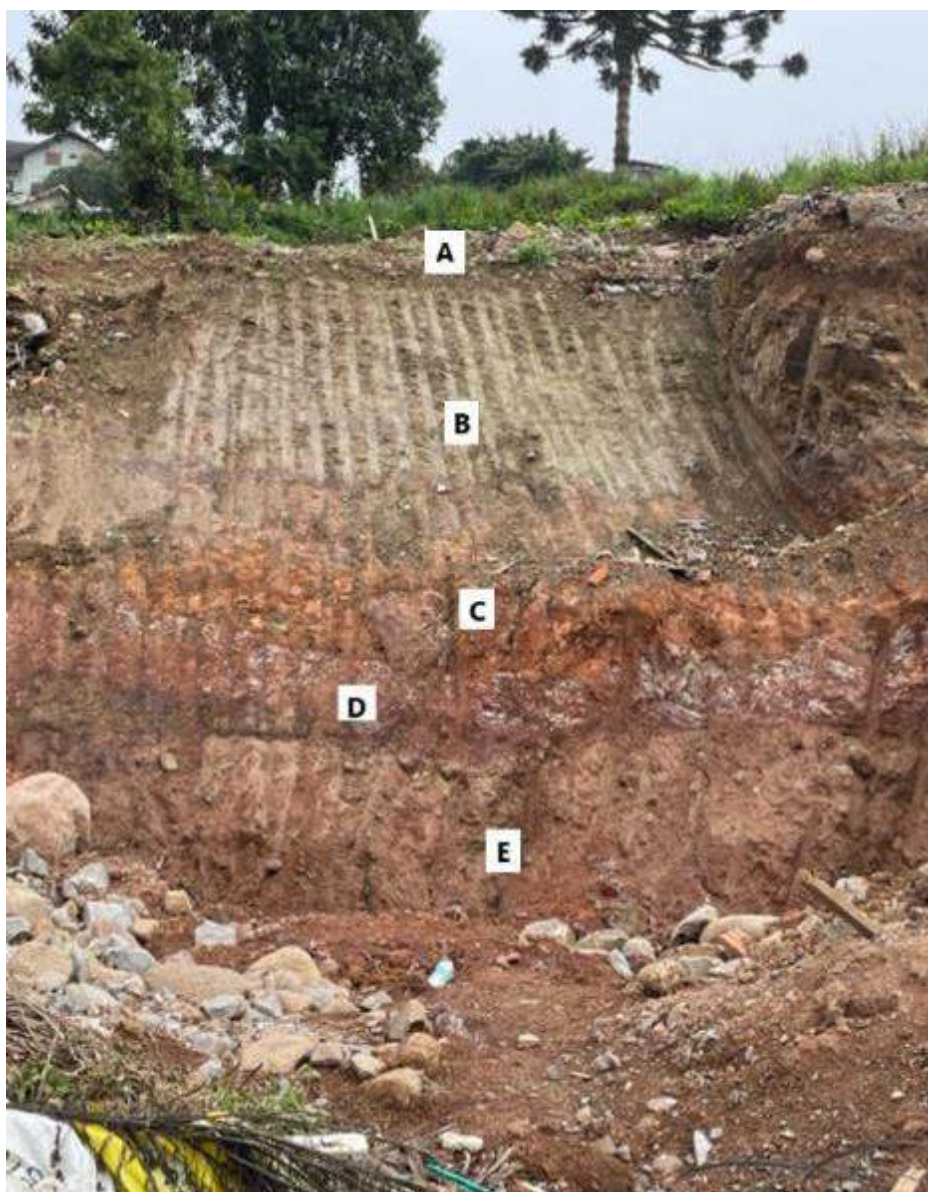
Figura 2.8 – Perfil de solo observado no nível da Rua Guilherme Dal Ri - vista frontal

As figuras 2.8 a 2.10 apresentam uma visualização do perfil encontrado no talude de corte ao nível da Rua Guilherme Dal Ri, onde foi adotada uma nomenclatura A-E dos horizontes para referência.

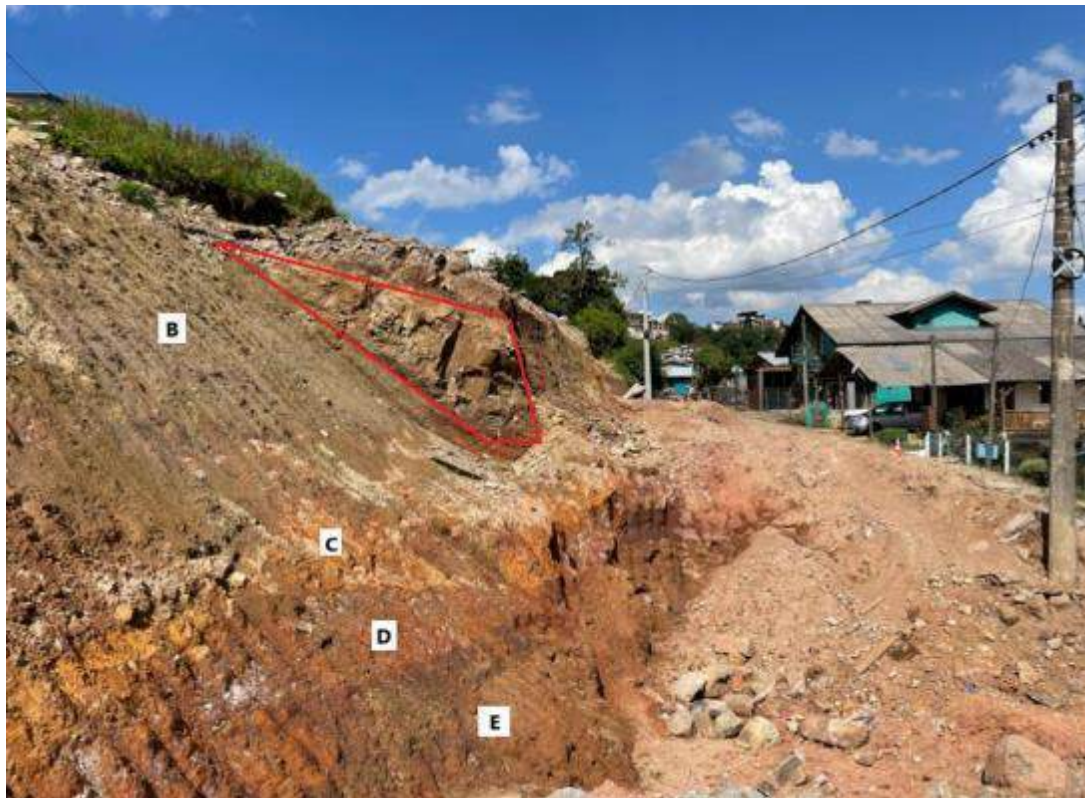
Figura 2.9 – Perfil de solo observado no nível da Rua Guilherme Dal Ri - vista lateral.

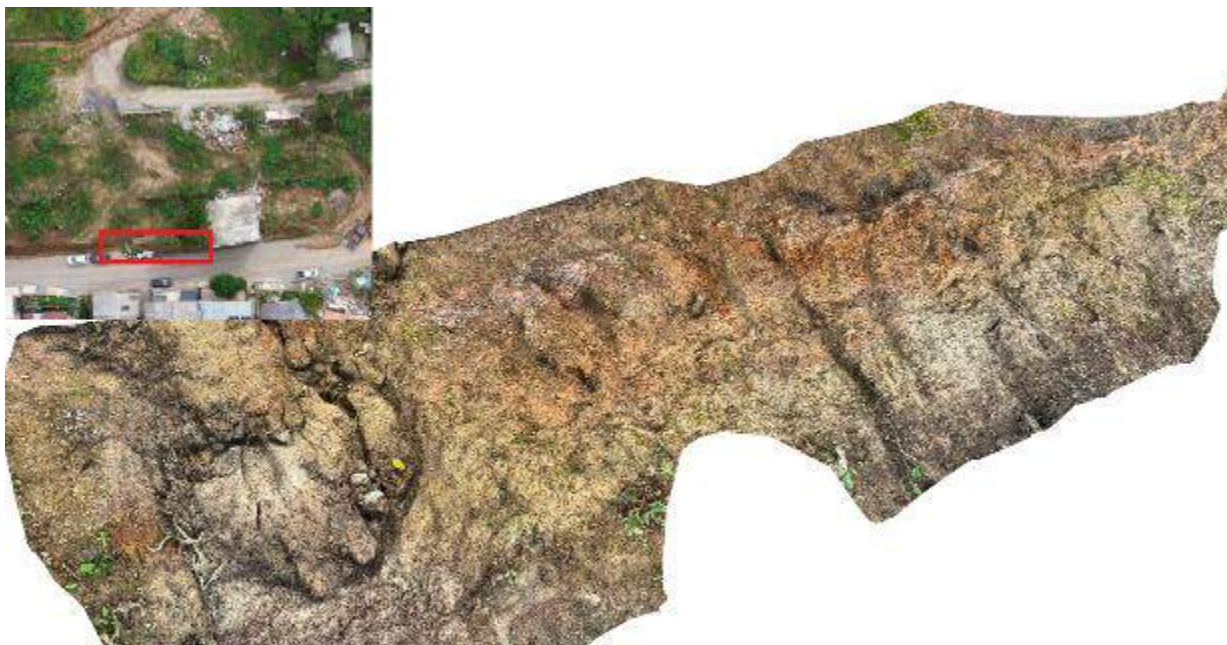
Figura 2.11 – Modelo 3D - Talude lateral a edificação não demolida

As figuras 2.11 e 2.12 apresentam os modelos digitais de parte dos taludes de corte realizados através do escaneamento manual a laser dessas porções, como forma de facilitar a compreensão da distribuição espacial dessas camadas.

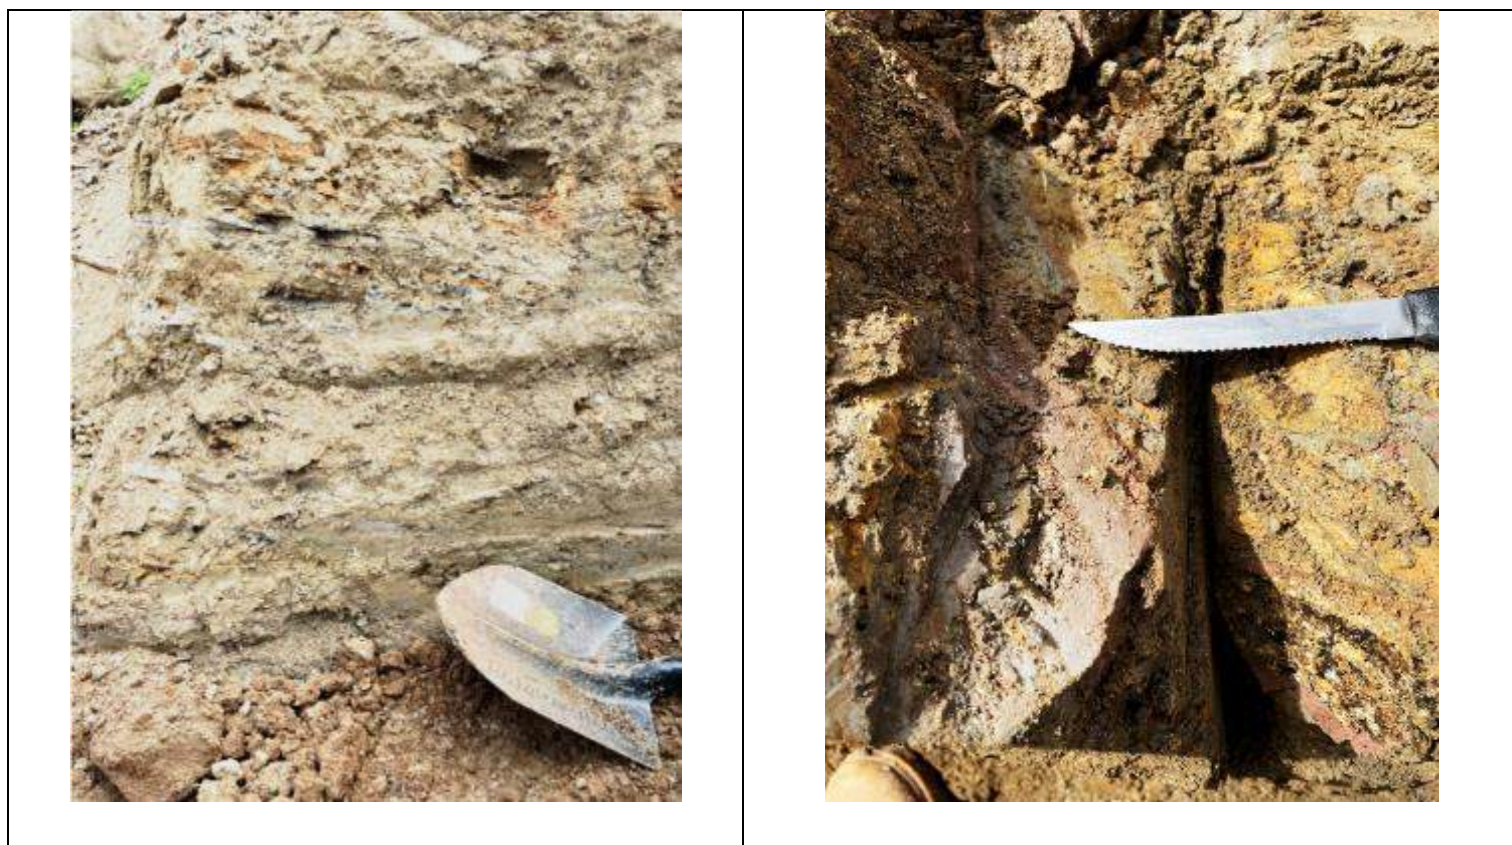
Figura 2.13 – Alteração de rocha fraturada de coloração variegada

B – Alteração de rocha (base derrame superior) – essa camada espessa abaixo do solo orgânico apresenta grande variação de coloração (tons de cinza, amarelo, laranja, marrom) e granulometria (silte arenoso, argila arenosa), e de forma bastante fraturada horizontalmente, com espessura variando de 3-5m. Na parte mais inferior da camada são observadas intrusões de pequenas lentes com presença de amígdalas. Os registros fotográficos da figura 2.13 apresentam detalhes deste material, durante o processo de retirada de amostras indeformadas para ensaios de laboratório;

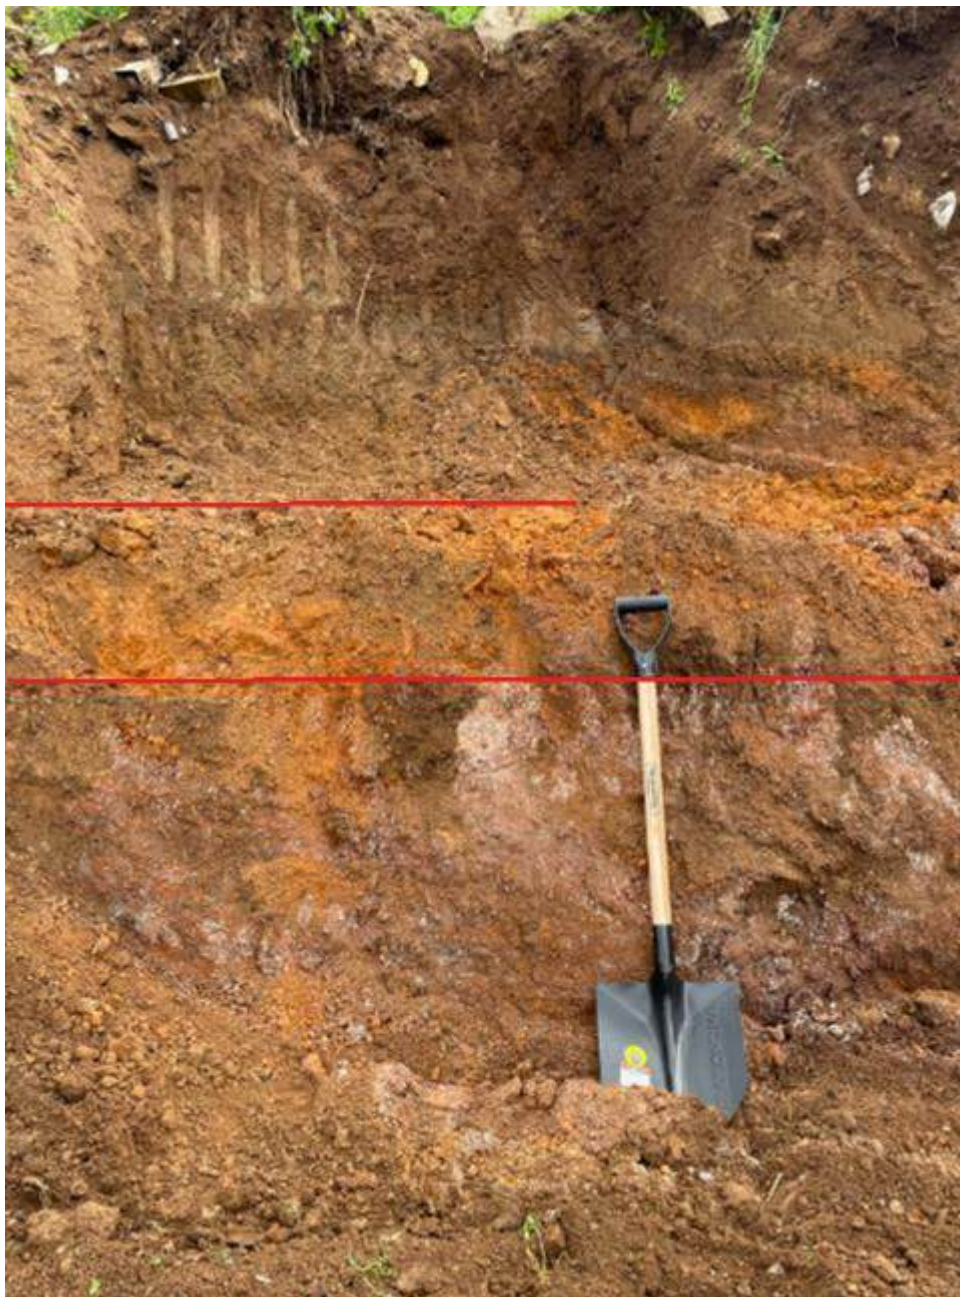
Figura 2.14 – Solo residual com estruturas horizontalizadas de coloração variegada (vermelho alaranjado)

C – Solo residual alaranjado (variegado) – essa camada se apresenta como uma transição entre a camada descrita anteriormente e o solo amigdaloide, característico de topos de derrame, situado logo abaixo. A camada tem tipicamente de 30-50cm de espessura e não tem continuidade lateral. A figura 2.14 apresenta foto do perfil.

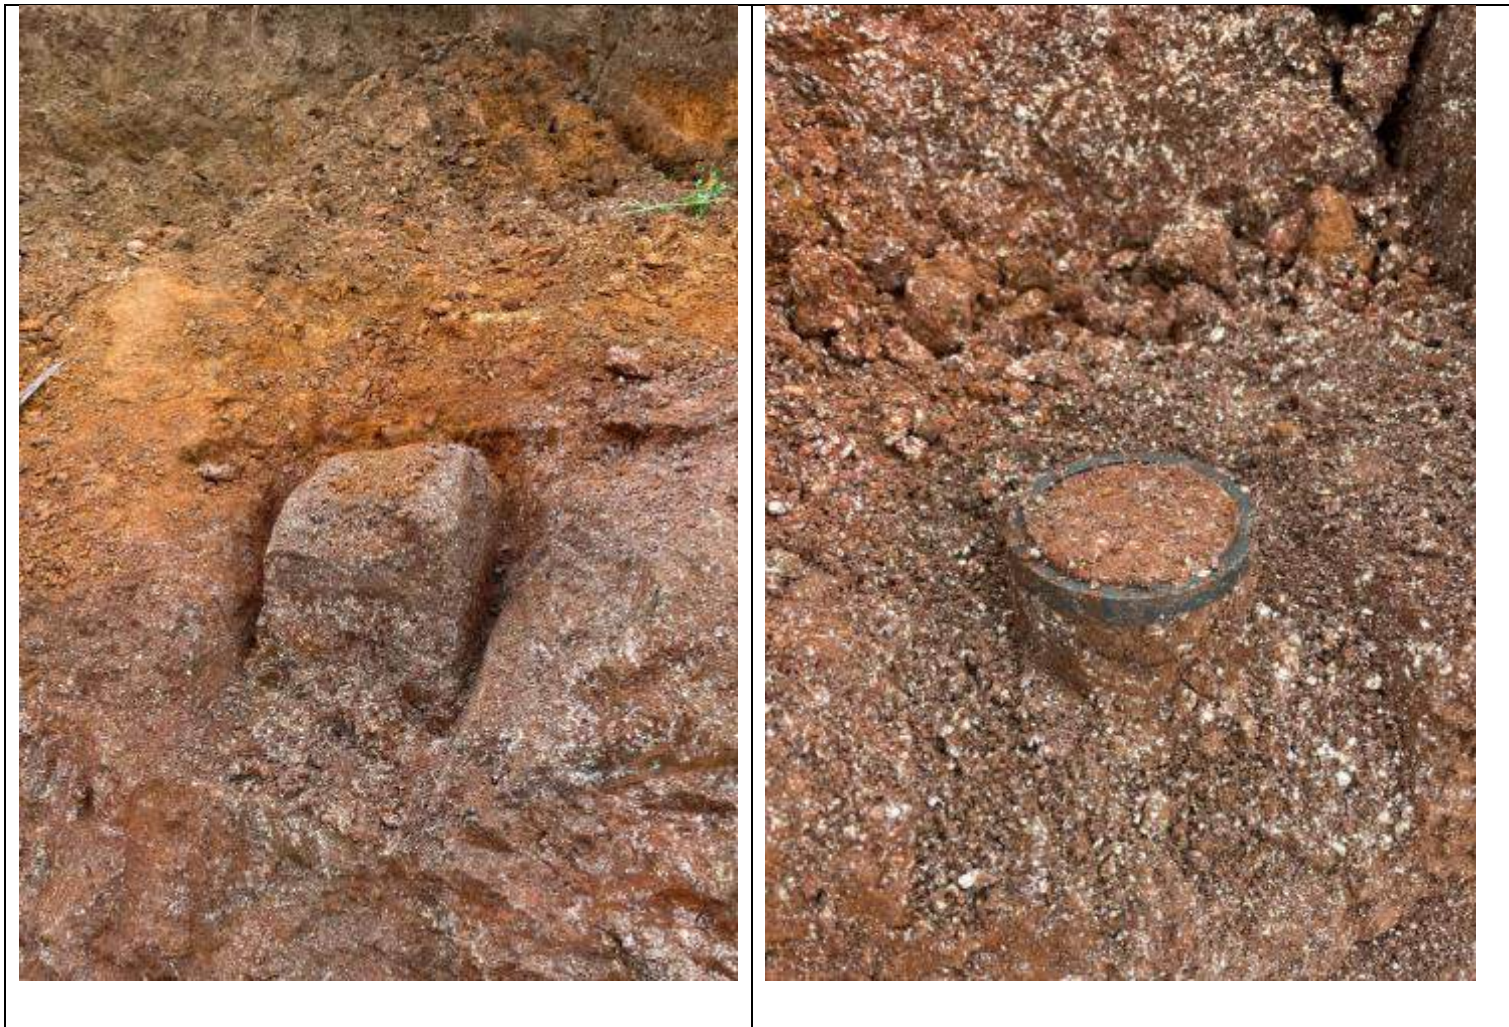
Figura 2.15 – Solo amigdalóide avermelhado (variegado)

D – Solo amigdalóide avermelhado – essa camada semi-horizontal abrange grande parte da área de estudo, sendo caracterizada por uma matriz de materiais finos (silto-argilosa), de coloração avermelhada, e de amígdalas de coloração branca e com dimensões milimétricas. A presença destas amígdalas é um indicador da intemperização de um topo de derrame básico (rocha vulcânica vesicular), com grande importância para o comportamento mecânico. A figura 2.15 apresenta o registro fotográfico do material. É importante notar que esta camada encontra-se geralmente horizontalizada próximo das cotas 780-778m.

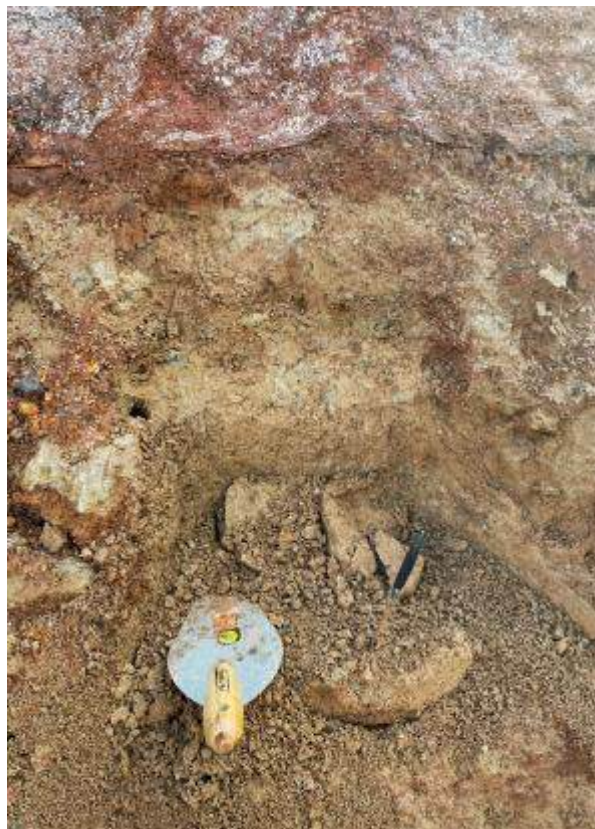
Figura 2.16 – Solo amigdalóide cinza / amarelado inferior.

E – Solo amigdalóide cinza / amarelado – essa camada semi-horizontal também abrange praticamente toda a área de estudo, e é muito semelhante ao material anterior com presença de amígdalas, porém apresenta-se mais alterada em alguns pontos, com menor número de amígdalas. Sua coloração acinzentada apresenta variação para o amarelo alaranjado em alguns pontos. Importante assinalar a existência de um contato muito bem definido entre este material e o solo superior, com clara separação entre as camadas.

Foi observada a presença de água no contato e grande diferença de umidade nessa transição em relação aos materiais superiores e inferiores, indicativos de (i) caminho preferencial de percolação de água e (ii) possível plano de fraqueza/ruptura. A possibilidade do plano de ruptura geral passar por este contato é reforçada pelo fato de que a cota de contato foi observada próxima da cota e local do pé da ruptura de campo (primeira escadaria da Rua Guilherme Dal Ri). A figura 2.16 apresenta o material e a figura 2.17 o contato entre os materiais descritos, conforme observado em campo, imediatamente após abertura da trincheira com ferramentas manuais.

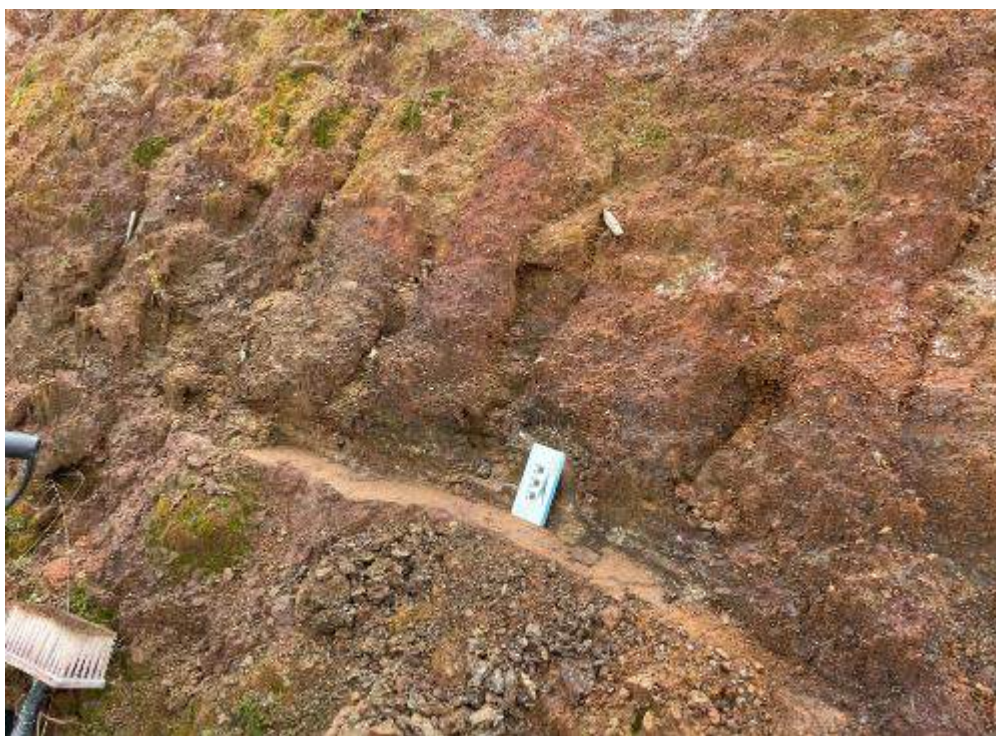
Figura 2.18 – Fragmentos da superfície de ruptura (*slickenside*)

Importante ressaltar que é possível observar em campo a superfície de ruptura nessa faixa de material. As figuras 2.18 a 2.20 apresentam em detalhe superfícies de ruptura extremamente lisas (*slickensides*), presentes em contatos inferiores do solo amigdalóide avermelhado.

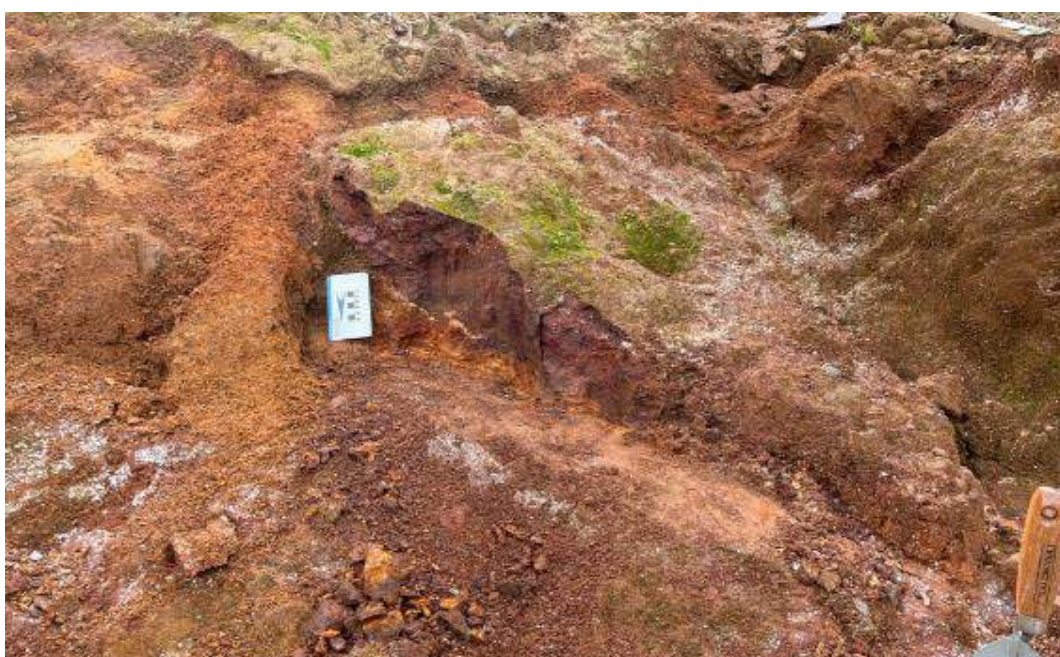
Figura 2.19 – Superfície de ruptura

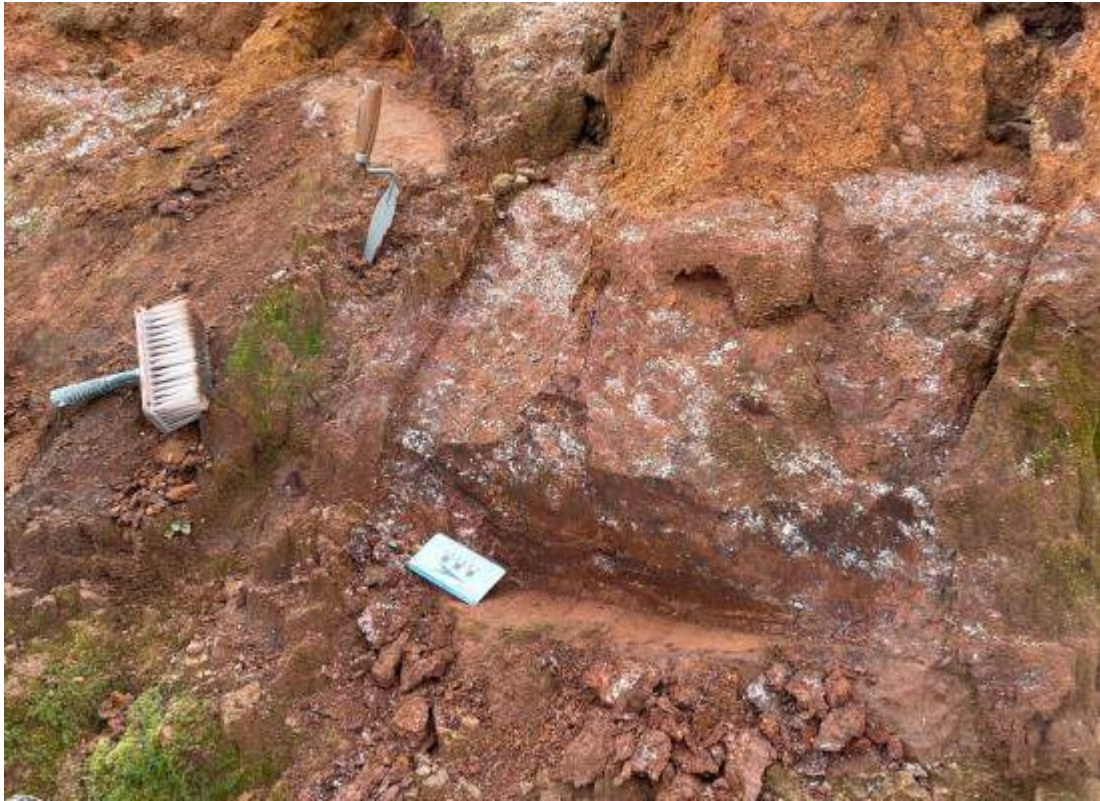
Figura 2.20 – Superfície de ruptura

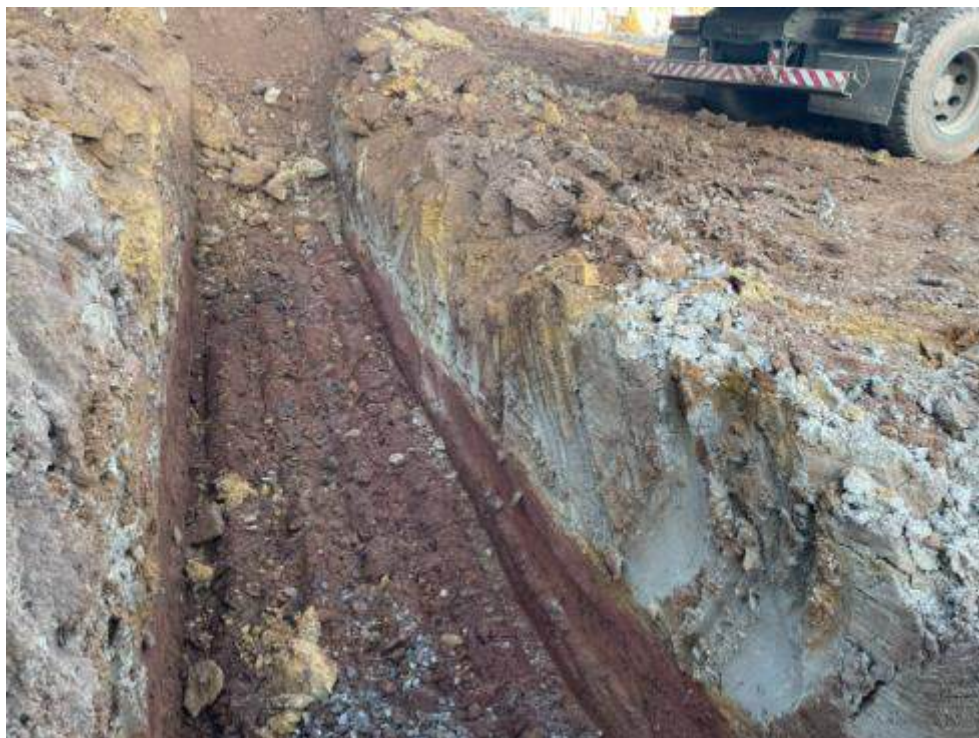
Figura 2.21 – Trincheira paralela à rua Guilherme Dal Ri - solo amigdalóide cinza claro sobre solo avermelhado.

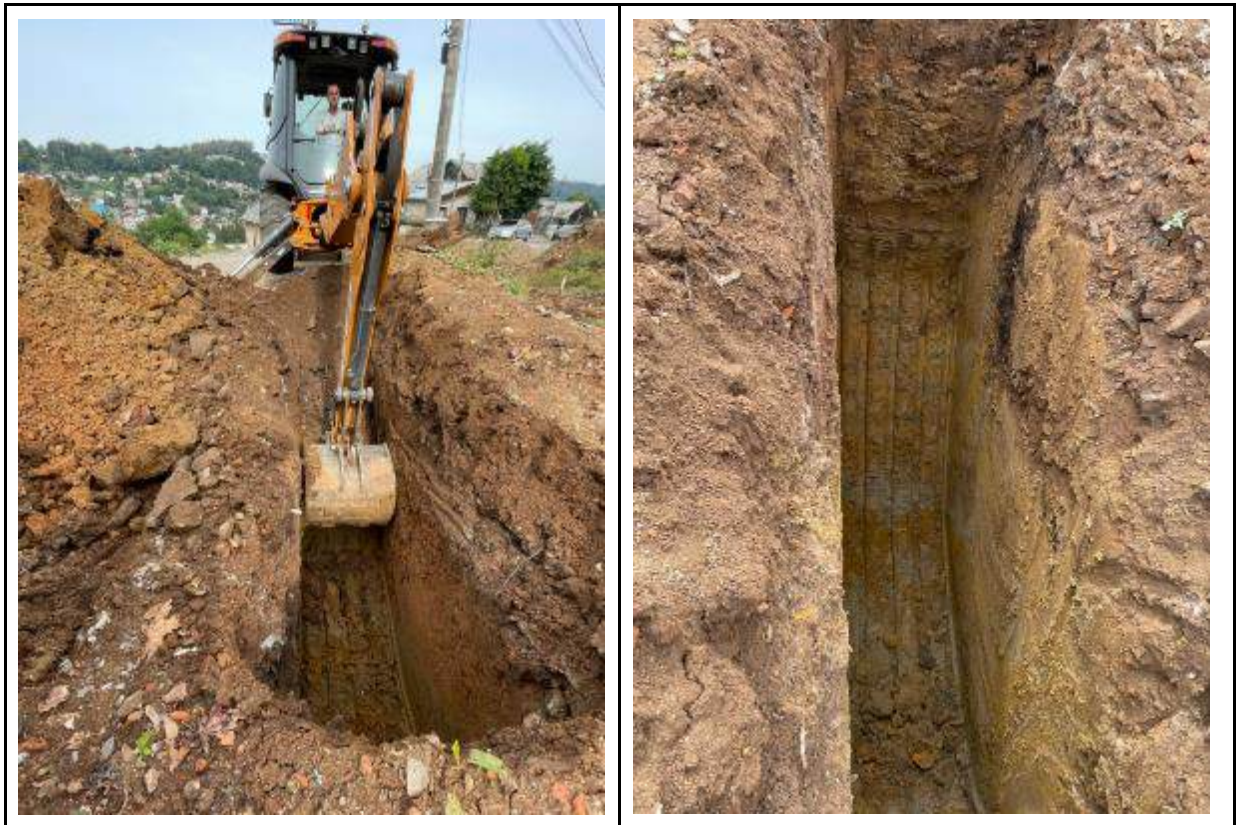
Figura 2.24 – TR01- materiais presentes na trincheira, solo amigdalóide avermelhado encontrado a ~4,0m de profundidade.

Por fim, no limite Leste do movimento, também ao nível da Rua Guilherme Dal Ri foi realizada outra trincheira de investigação (TR01), conforme registros da figura 2.24. Nesse ponto, o solo amigdalóide avermelhado está em cotas mais baixas, a cerca de 4m de profundidade (cota ~774 - 775 m). Destaca-se que nessa trincheira o material superior acinzentado aparece de forma muito alterada, com baixa consistência (fofa ou mole).

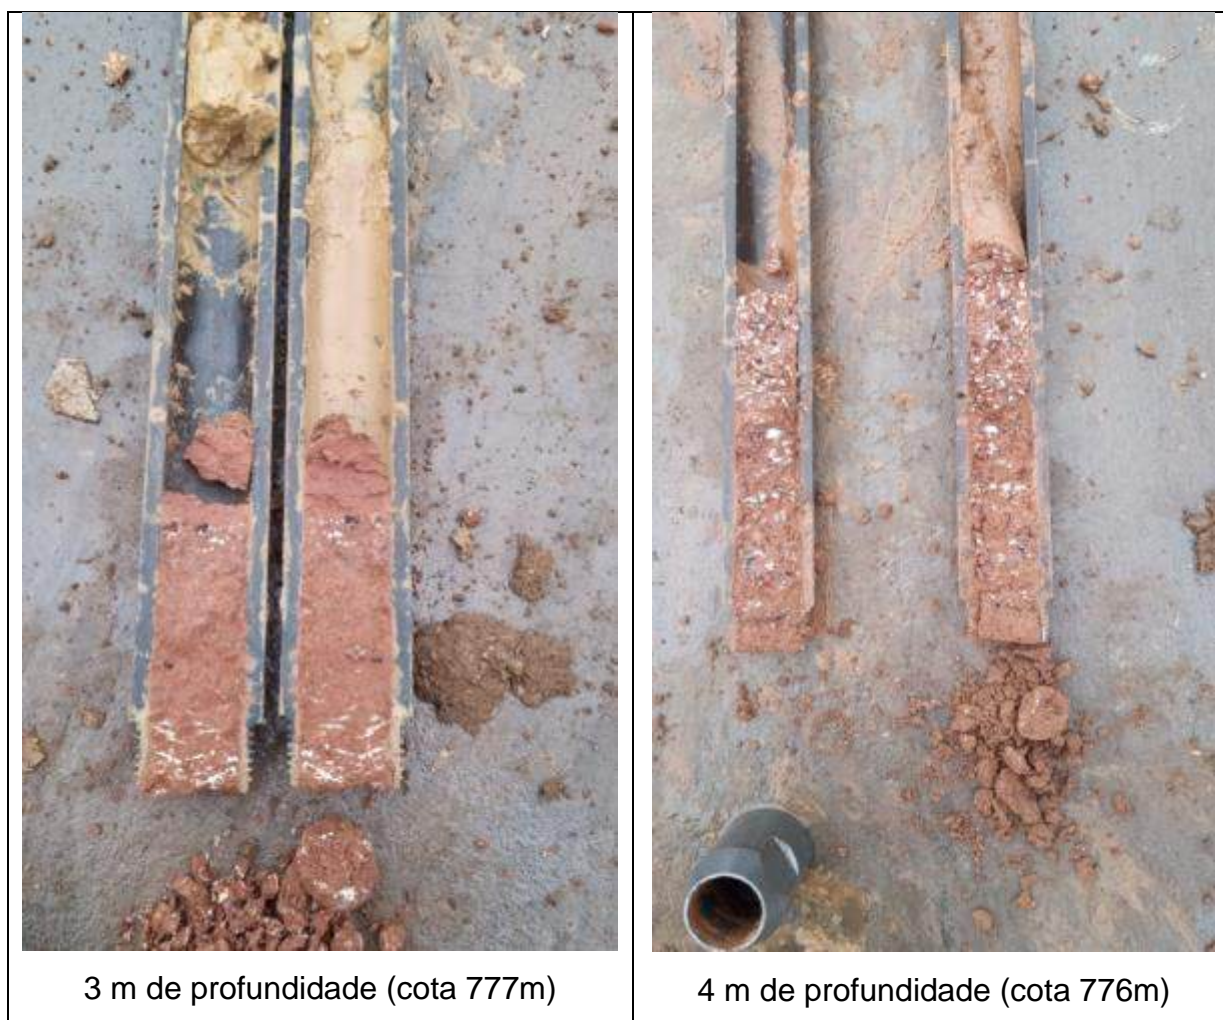
Figura 2.29 – Solo amigdalóide SP05 (3-4m de profundidade)

O furo SP05, executado próximo da cota 780m, confirma a horizontalidade no sentido OE do solo amigdalóide marrom avermelhado. Este material foi observado a 3m de profundidade (cota 777m), conforme registros dos testemunhos da figura 2.29. Importante destacar, que as cotas onde são observados esse material, bem como o contato com materiais adjacentes, é similar com as cotas onde apareceram os sinais do pé do movimento. E é também neste ponto que se observa a ruptura avançando para o lado Sul da Rua Guilherme Dal Ri, em conformidade com a posição da camada observada na sondagem.

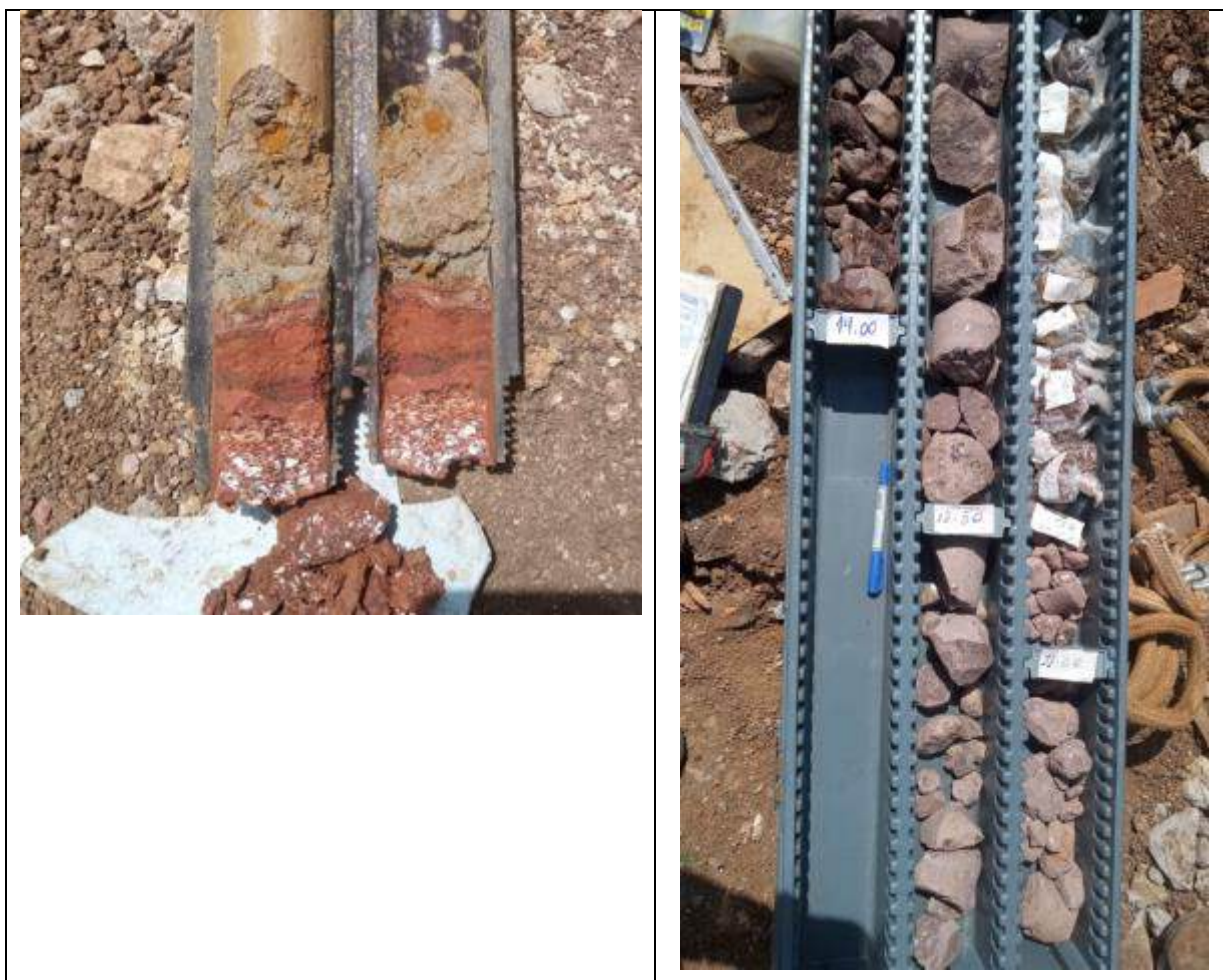
Figura 2.30 – Solo amigdalóide SM07 (6 m de profundidade – cota 776m) e caixa de testemunhos da sondagem

semelhança com o furo anterior. A figura 2.30 apresenta o testemunho do solo amigdalóide na mesma cota referida anteriormente. A partir dos 9,0 m de profundidade, a camada de alteração de rocha é impenetrável ao amostrador SPT. Entre 9 e 14m, foi realizada sondagem rotativa, com recuperação de até 50%.

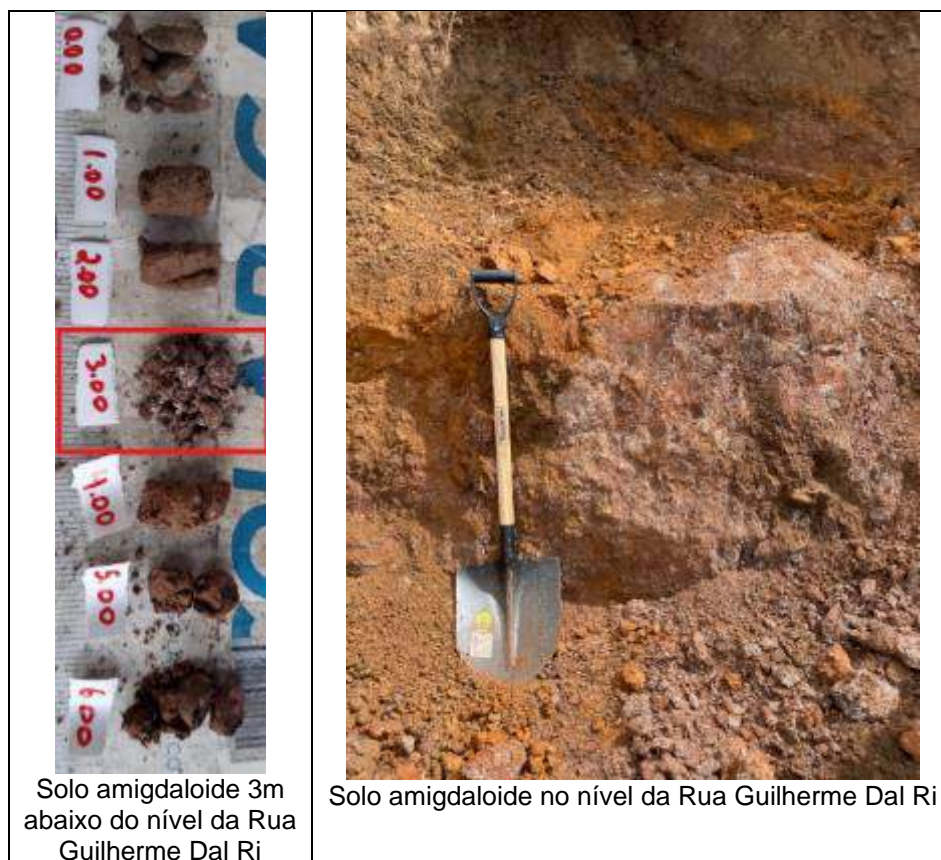
Figura 2.31 – Solo amigdaloide – (esquerda) testemunho de sondagem SM09 / (direita) camada de solo amigdaloide no nível da Rua.

A figura 2.31 apresenta a diferença de cota da camada amigdalóide. A esquerda, o testemunho do furo de sondagem próximo da cota 774-773m, enquanto, no talude do outro lado da rua (imagem da direita), a camada está próximo da cota 777-778m. Este ressalto na estratigrafia e na continuidade das camadas, pode indicar um possível movimento antigo, isto é um movimento mais profundo no sentido N-S cujo rejeito está próximo do alinhamento da Rua Guilherme Dal Ri. Como será visto no item subsequente, em um dos caminhamentos elétricos N-S, se observou um plano de fratura paralelo ao eixo da Rua Guilherme Dal Ri, embora não tenha sido observado em todos os caminhamentos transversais.

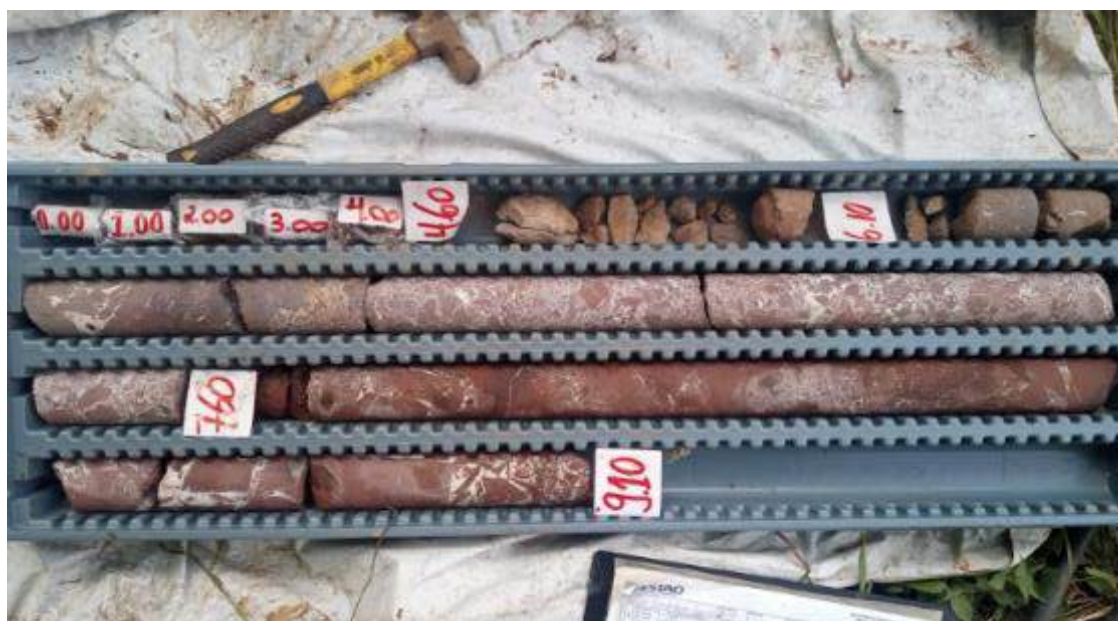
Figura 2.32 – Testemunho de sondagem SM10

Por último, o furo SM10 localizado na porção mais baixa, próximo da Rua Getúlio Vargas, foi executado na cota 762m. Se observa um perfil de solo com 4,60m, seguido de uma brecha pouco alterada a sã (até 9,60m), conforme registro da figura 2.32.
