PROJETO DE ESTABILIZAÇÃO DA ÁREA DO PIRATINI NORTE - GRAMADO/RS

PARTE I – INVESTIGAÇÃO GEOTÉCNICA

Este Relatório visa apresentar e compilar todos os dados das investigações geotécnicas de campo e laboratório realizadas nas etapas anteriores de estudo (diagnóstico), bem como o resultado das novas investigações direcionadas para a elaboração do Projeto de Contenção. Também está sendo apresentado o resultado de um levantamento topográfico atualizado, incluindo uma ortofoto com referenciamento topográfico e modelagem tridimensional.

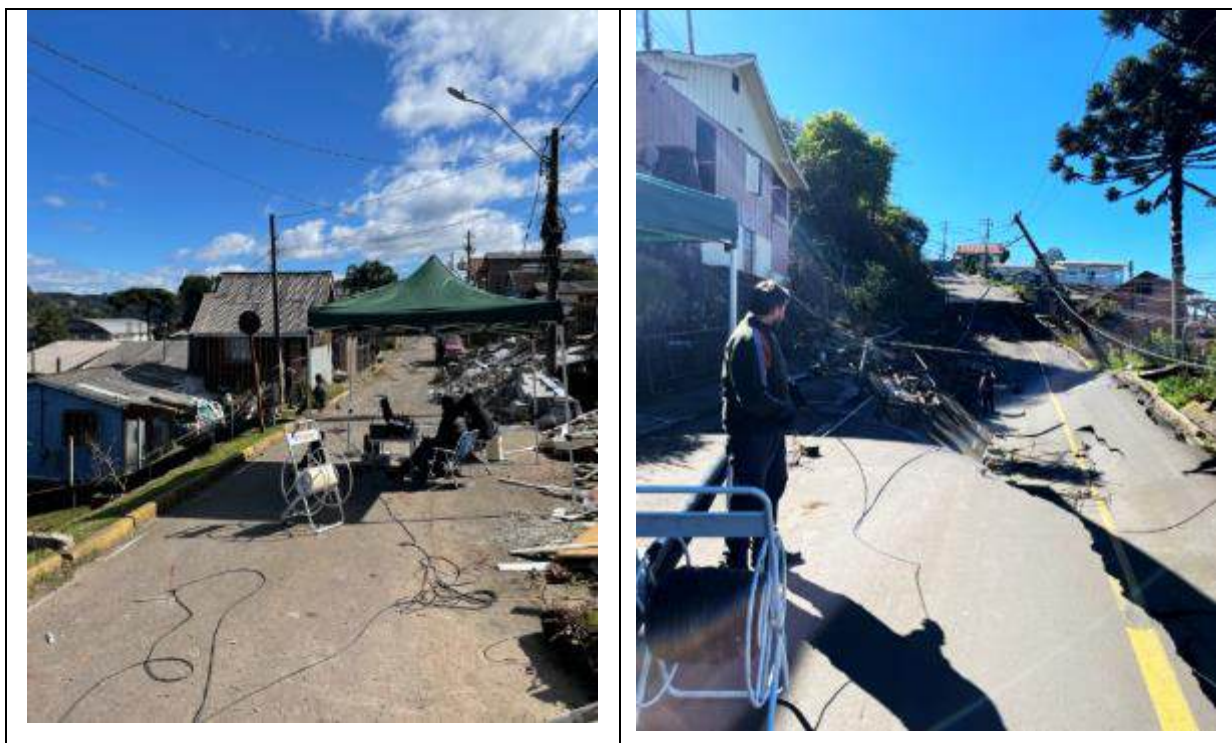
Figura 2.33 – Realização do ensaio de eletorresistividade em campo.

A figura 2.33 apresenta o registro das atividades de aquisição de dados realizadas em Jul-Ago/24 e a figura 2.34 a locação das seções de estudo.

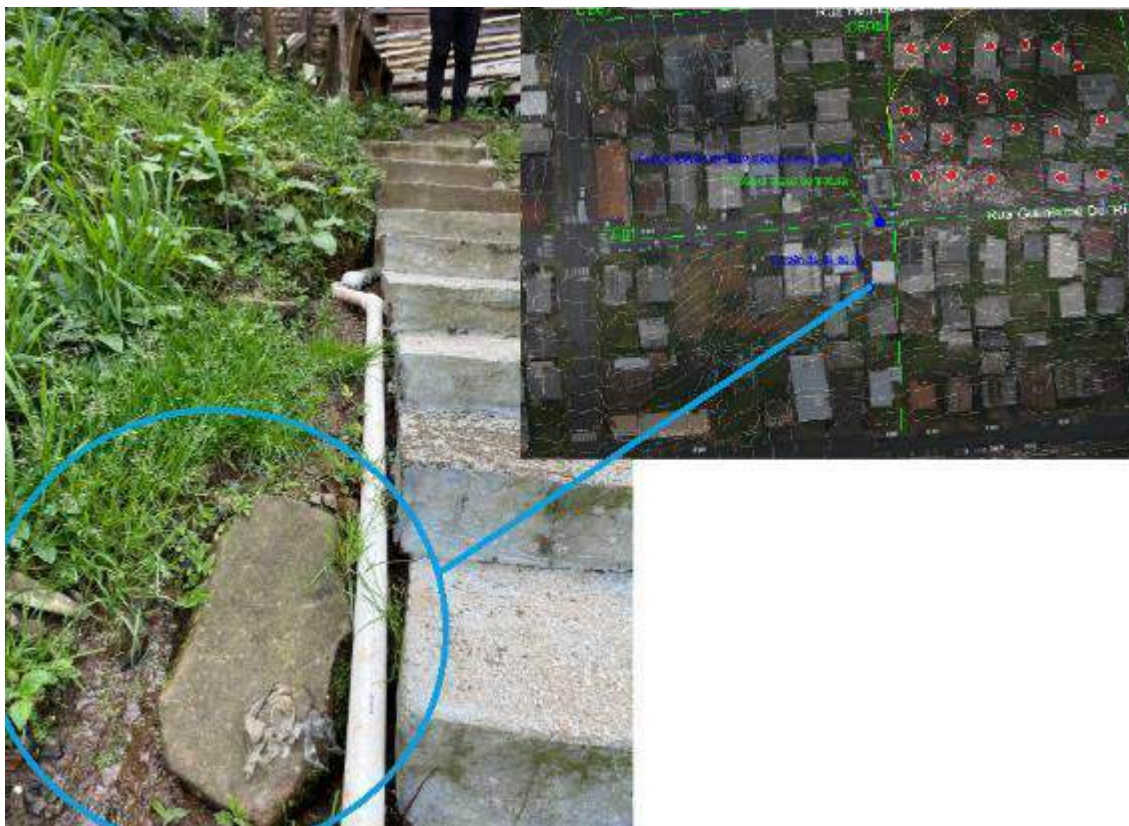
Figura 2.36 – Surgência d'água abaixo da Rua Guilherme Dal Ri

O ponto de concentração de fluxo de água subsuperficial em 164m também corrobora com as indicações de campo, no qual se observa em cotas mais baixas (terrenos ao Sul da Rua Guilherme Dal Ri) o surgimento de água na superfície. A figura 2.36 apresenta esse registro, no qual se observa que o morador do terreno em frente ao ponto destacado pela sondagem já tinha realizado uma canalização para direcionar o fluxo de água. Mesmo assim, como destacado na própria imagem, há outros pontos de surgência de água laterais à tubulação.

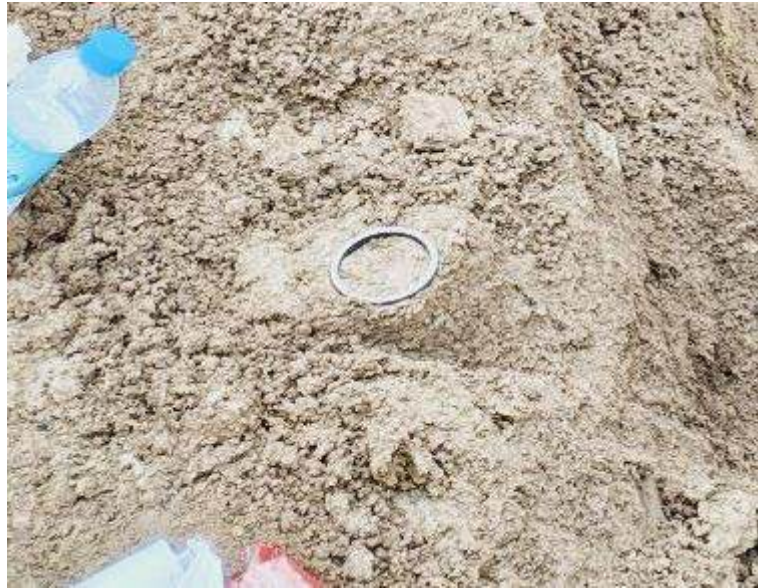
Figura 3.1 – Retirada de amostras do solo argilo-siltoso marrom acinzentado

As amostras indeformadas desse solo argilo-siltoso de consistência mole, com N_{spt} médio de 6 golpes, e coloração marrom acinzentado, foram retiradas da trincheira TR04, conforme descrito no capítulo anterior. A figura 3.1 apresenta a retirada das amostras indeformadas em campo através de anéis de cisalhamento para ensaios no equipamento de cisalhamento direto (figura 3.2). Foram realizados ensaios de cisalhamento direto, nas tensões verticais de 50, 100, 200 e 300 kPa, com velocidade cisalhante de 0,01 mm/min, com fase de adensamento até a estabilização dos deslocamentos. A figura 3.3 apresenta os resultados dos ensaios (gráficos tensão horizontal x tensão vertical, e envoltória de ruptura).

Destaca-se que para os maiores níveis de tensões, as maiores resistências são mobilizadas somente com grandes deslocamentos, relacionada com a compressão do corpo de prova ao longo do ensaio. Dessa forma, os parâmetros de resistência ao cisalhamento são apresentados para tensão máxima ($38,3^\circ$ de ângulo de atrito e 25,4 kPa de coesão), e para as tensões limitadas a 2mm de deslocamento ($25,8^\circ$ de ângulo de atrito e 25,9 kPa de coesão). O peso específico natural médio das amostras foi de 15,3 kN/m³

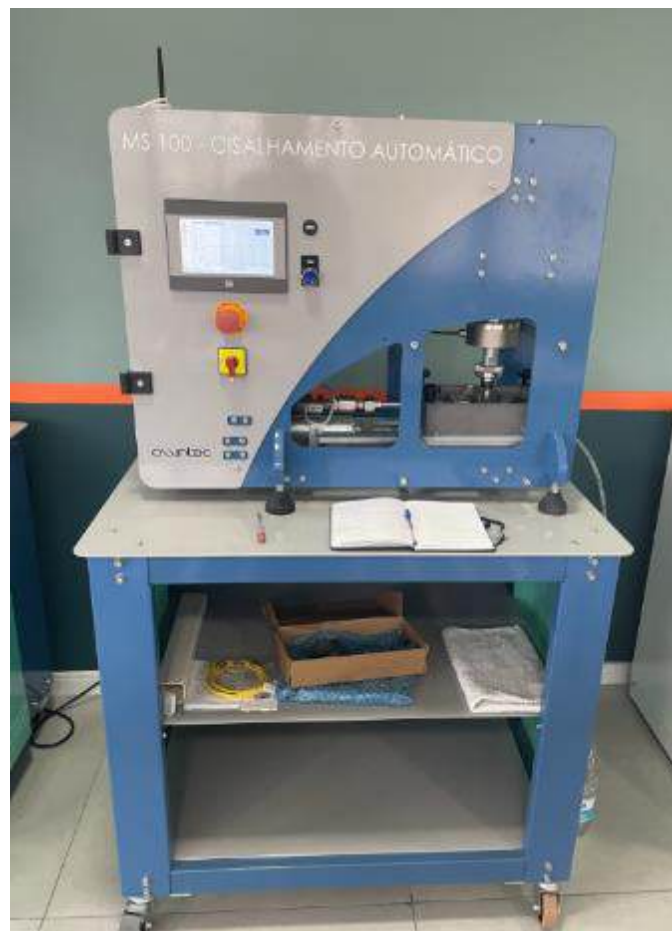
Figura 3.2 – Equipamento de cisalhamento direto de laboratório

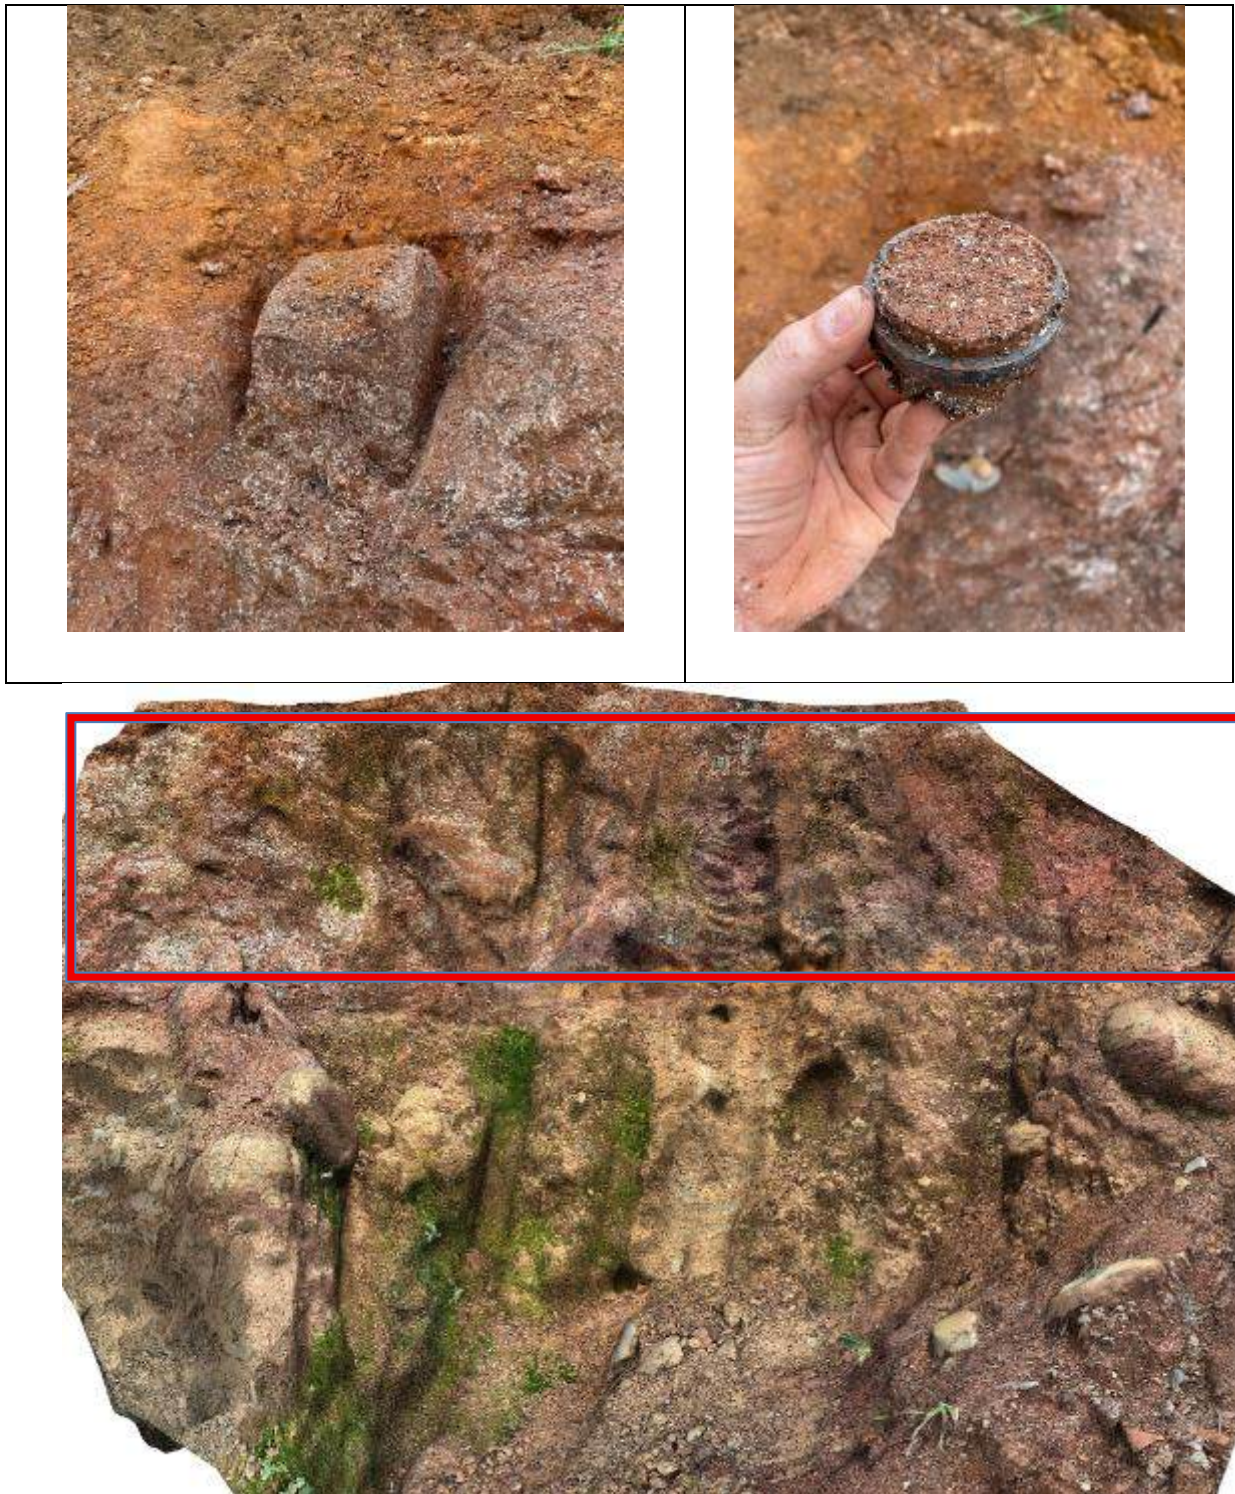
Figura 3.4 – Retirada de amostras do solo amigdalóide avermelhado

A figura 3.4 apresenta a retirada das amostras indeformadas em campo, através de blocos indeformados e anéis de cisalhamento. O peso específico real dos grãos é de $2,8 \text{ gf/cm}^3$. A distribuição granulométrica é apresentada na figura 3.5 (38% argila, 52% silte, 5% areia fina, e 5% areia média). O ensaio de cisalhamento direto foi realizado nas tensões verticais de 100, 200 e 400 kPa e apresentou parâmetros de resistência de $27,3^\circ$ de ângulo de atrito e 37,0 kPa de coesão. A figura 3.6 apresenta os resultados dos ensaios.

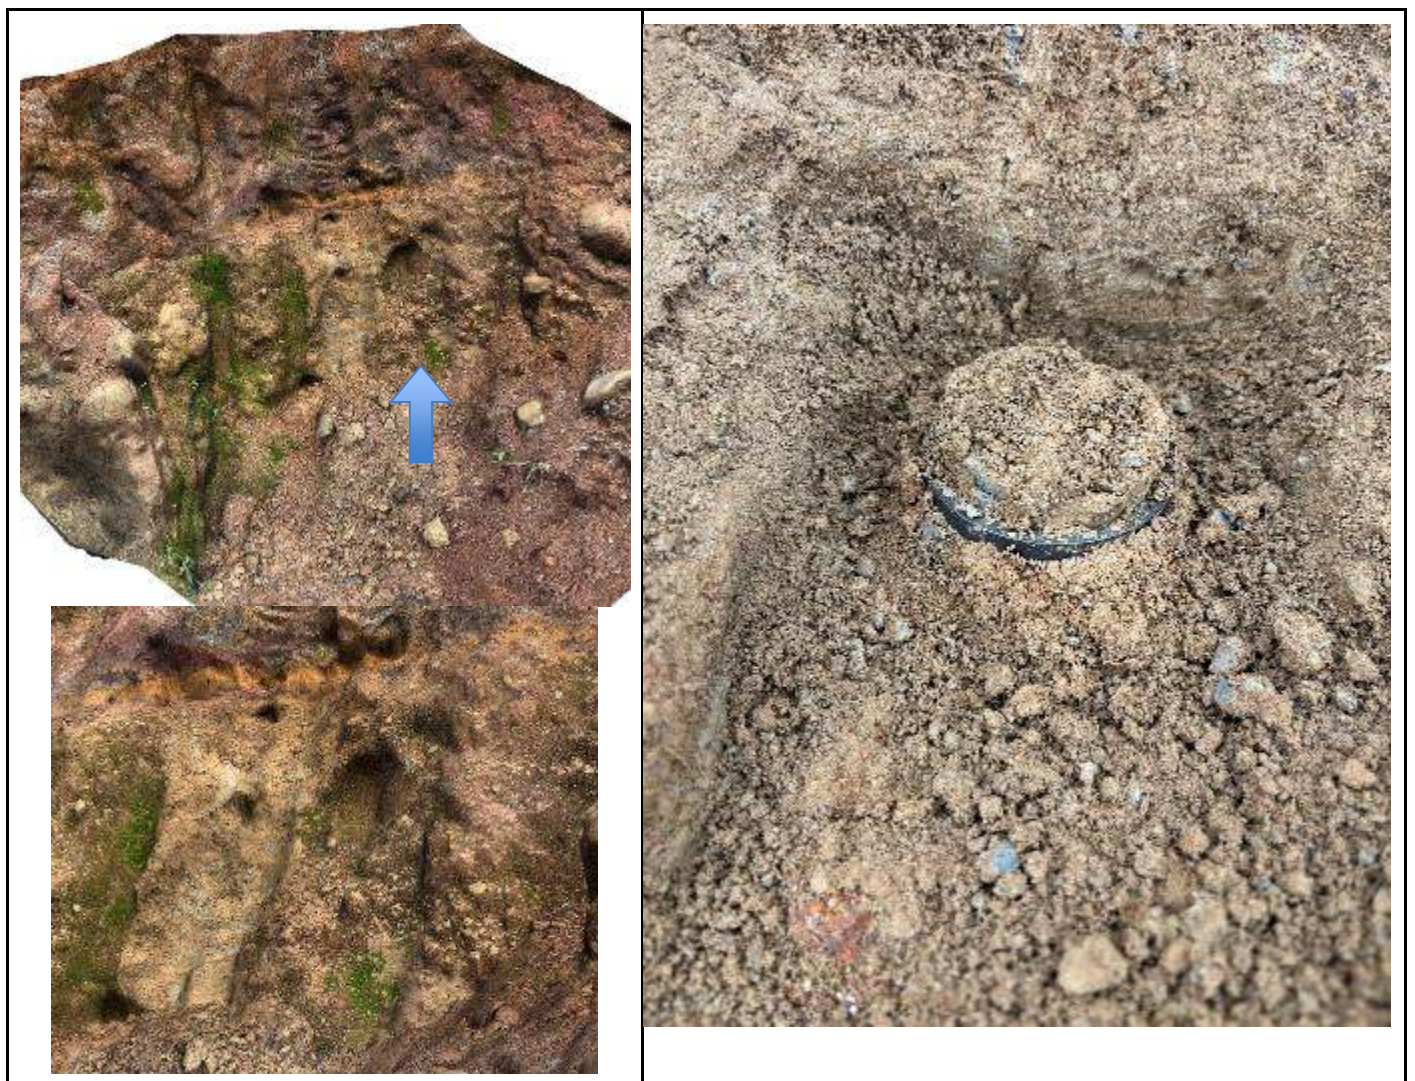
Figura 3.7 – Retirada de amostras do solo amigdalóide cinza menos alterado

A figura 3.7 apresenta a retirada das amostras indeformadas em campo, através de blocos indeformados e anéis de cisalhamento do solo amigdalóide cinza. O peso específico real dos grãos é de $2,77 \text{ gf/cm}^3$. A distribuição granulométrica é apresentada na figura 3.8 (36% argila, 54% silte, 6% areia fina, e 4% areia média). O ensaio de cisalhamento direto foi realizado nas tensões verticais de 50, 100 e 200 kPa, seguindo os mesmos procedimentos supracitados. Os parâmetros de resistência foram de $43,1^\circ$ de ângulo de atrito e 35,1 kPa de coesão. A figura 3.9 apresenta os resultados dos ensaios.

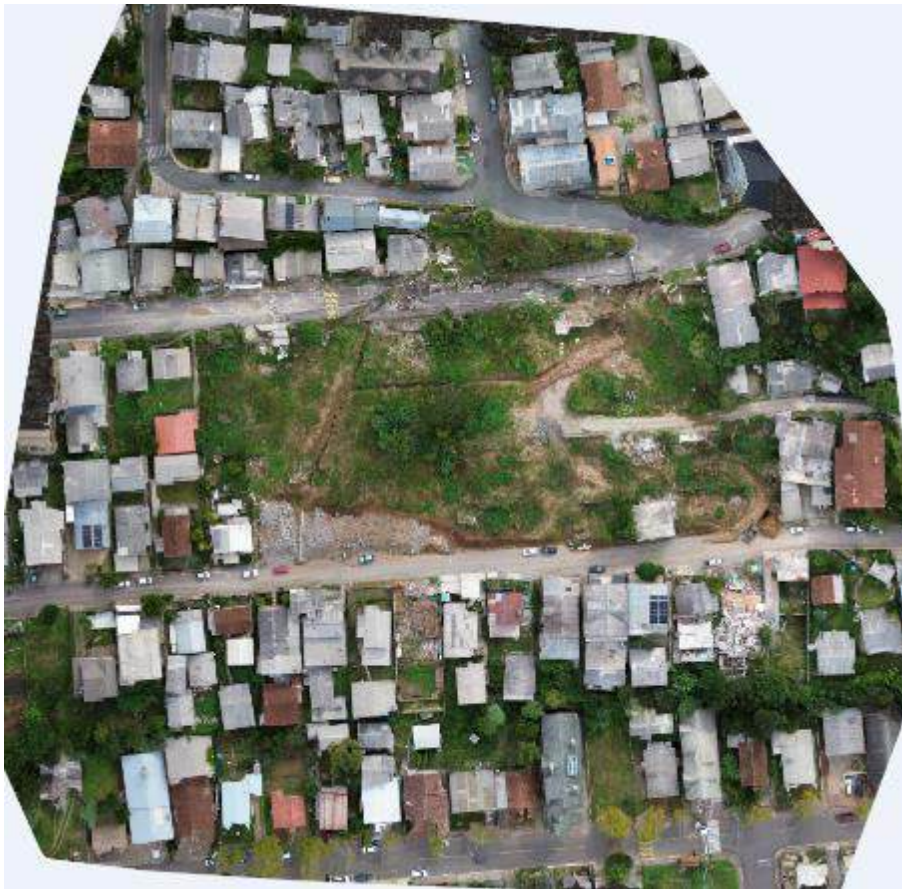
Figura 4.1 –Ortofoto

Em complemento ao levantamento topográfico, foi realizado um levantamento foto aéreo para geração de ortofoto com uso do drone Mini Mavic 3. O processamento das imagens foi realizado pelo software específico de tratamento de imagens, utilizando ao menos 8 pontos de referência com repetibilidade em pelo menos 5 imagens. A ortofoto é apresentada na figura 4.1, mas também representada em conjunto com o levantamento topográfico citado anteriormente (Anexo A).

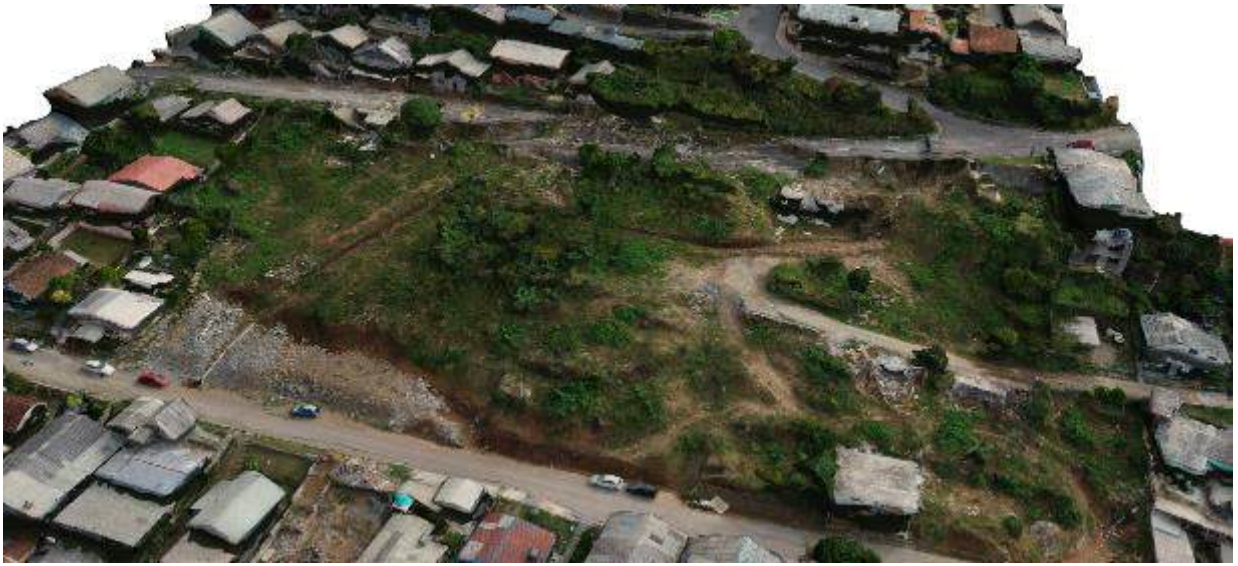
Figura 4.3 –Vista frontal do modelo 3D

Ademais, em complementação ao trabalho fotogramétrico, foi elaborado um modelo digital tridimensional do terreno. As figuras 4.2 a 4.4 apresentam o registro, e o mesmo será disponibilizado para equipe da Prefeitura de Gramado, através de um arquivo na extensão .html. (Arquivo: Modelo3D_PiratiniNorte_240425_R00).

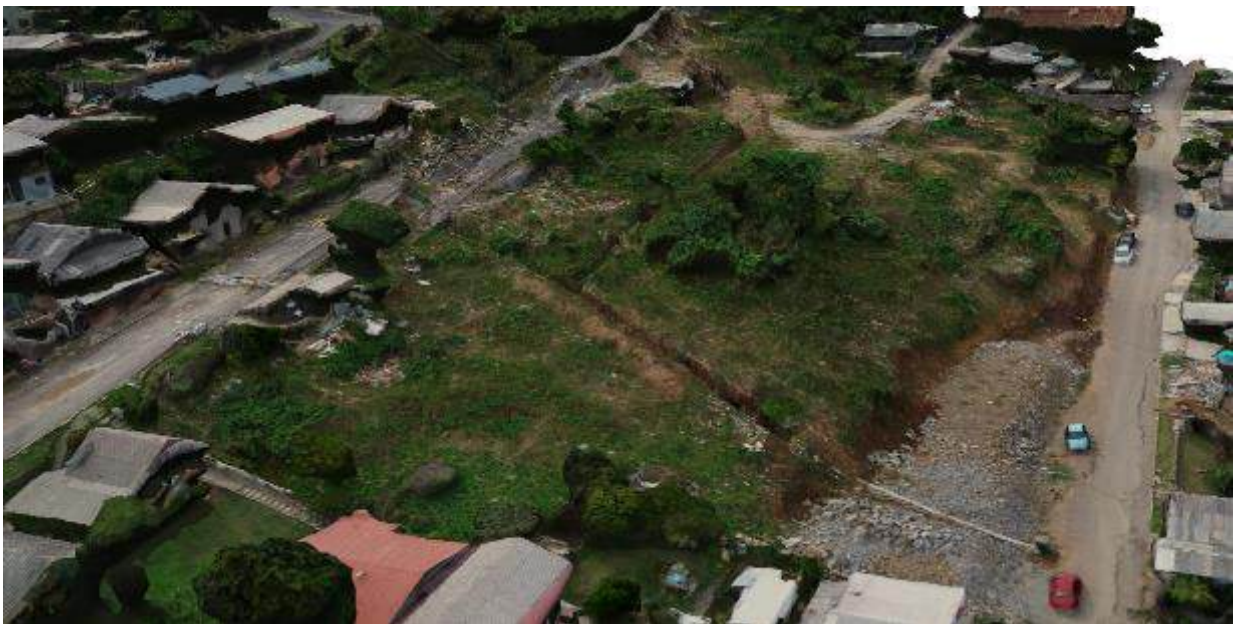
Figura 4.4 –Vista frontal do modelo 3D
