Piratini, 11 de setembro de 2025.

Observações ao S.r. Secretário de Meio Ambiente e Desenvolvimento Rural do Município de Piratini

Segue abaixo os itens observados, quando foram comparados a vistoria de campo, com os projetos protocolados, com relatório fotográfico de cada empreendimento:

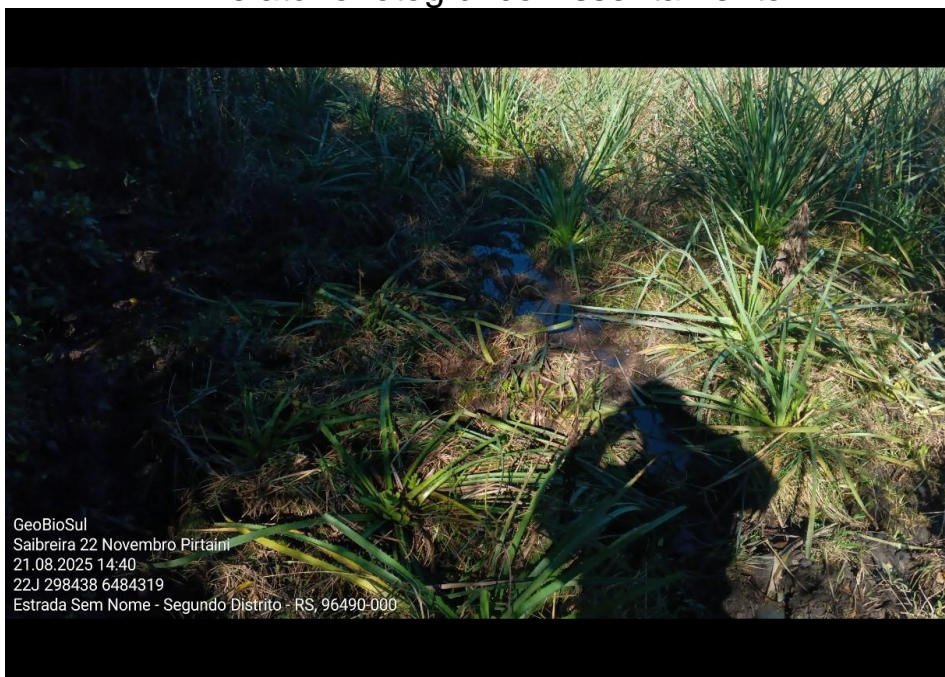
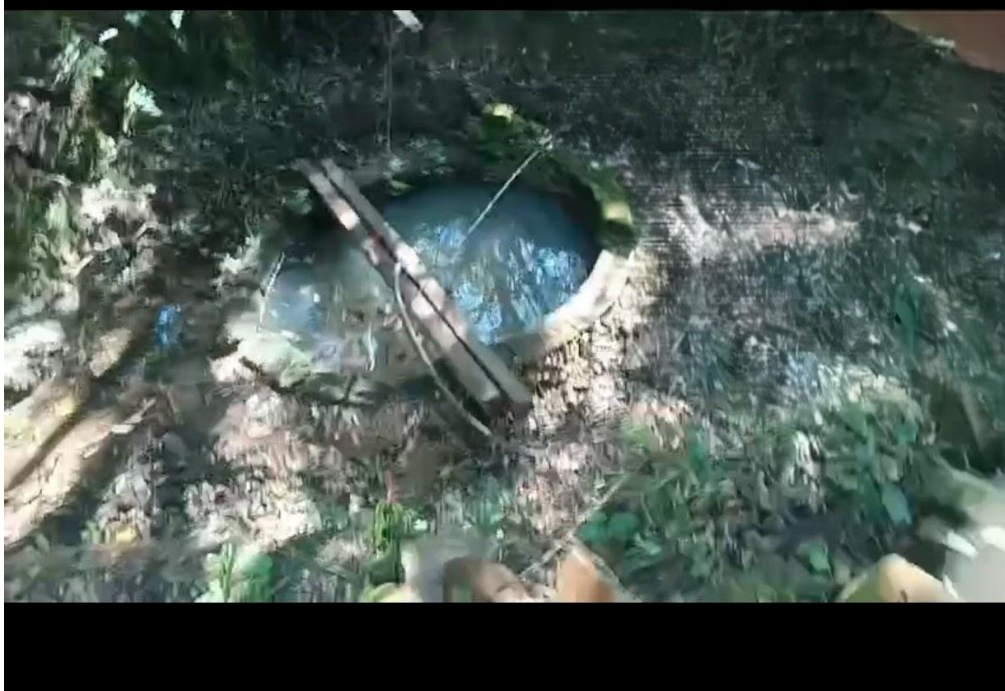
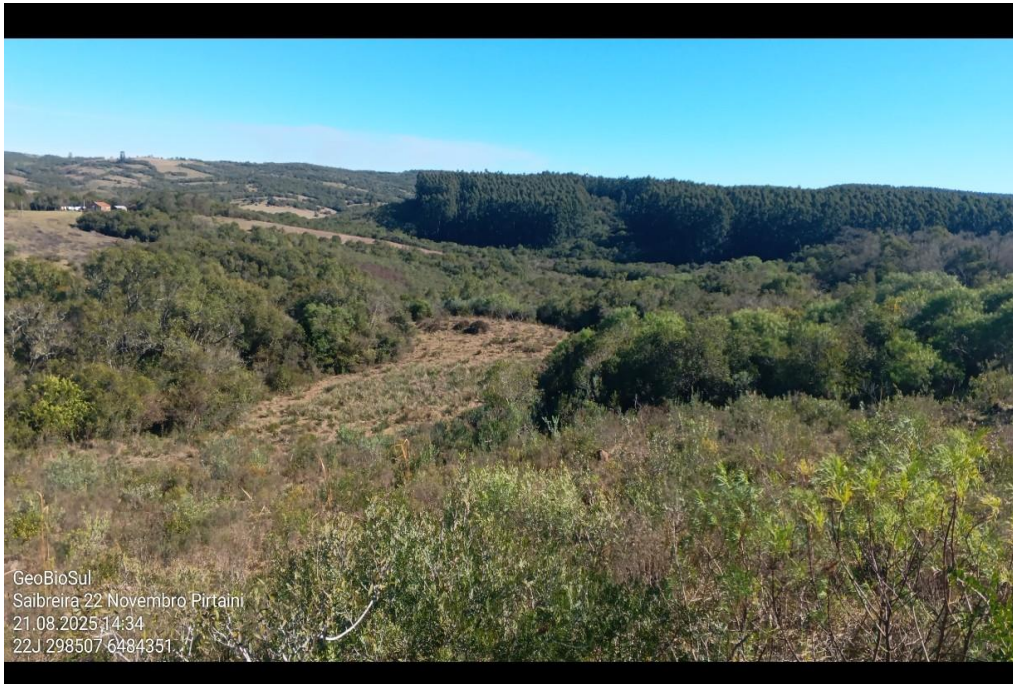
Relatório fotográfico Assentamento 22:

- Tem uma **Nascente dentro da poligonal**, sem ser identificada no projeto ambiental;
- **CAR** da propriedade objeto do projeto;
- **Anuência do proprietário de direito (Matrícula do Imóvel);**
- **Responsabilidade técnica da execução (relatórios);**

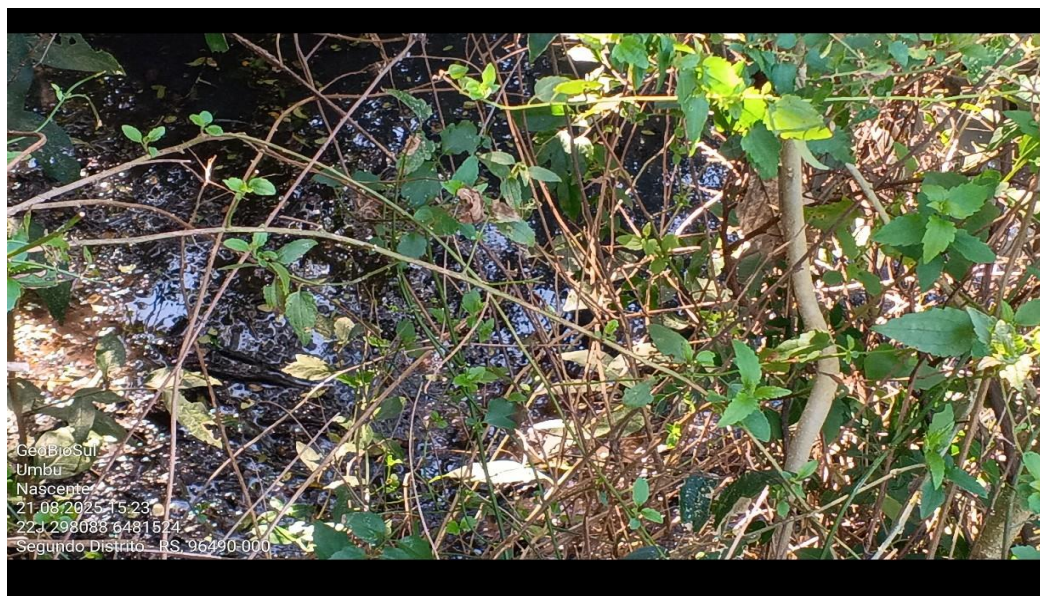
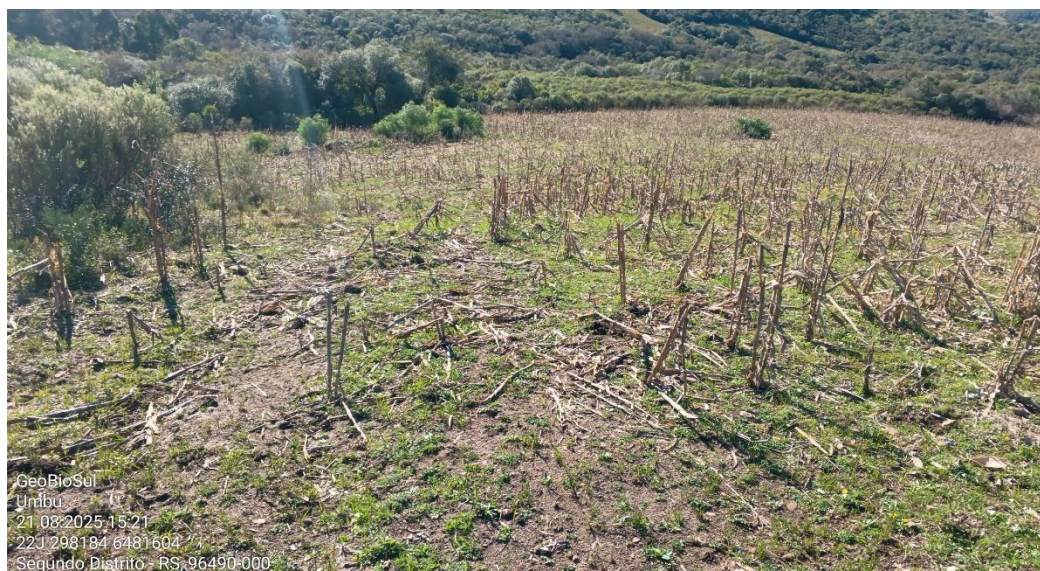
Relatório fotográfico Saibreira Assentamento Umbu:

- Tem uma **Nascente** dentro da poligonal, sem ser identificada no projeto ambiental;
- **CAR** da propriedade objeto do projeto;
- **Anuência do proprietário de direito (Matrícula do Imóvel);**
- **Responsabilidade técnica da execução (relatórios);**

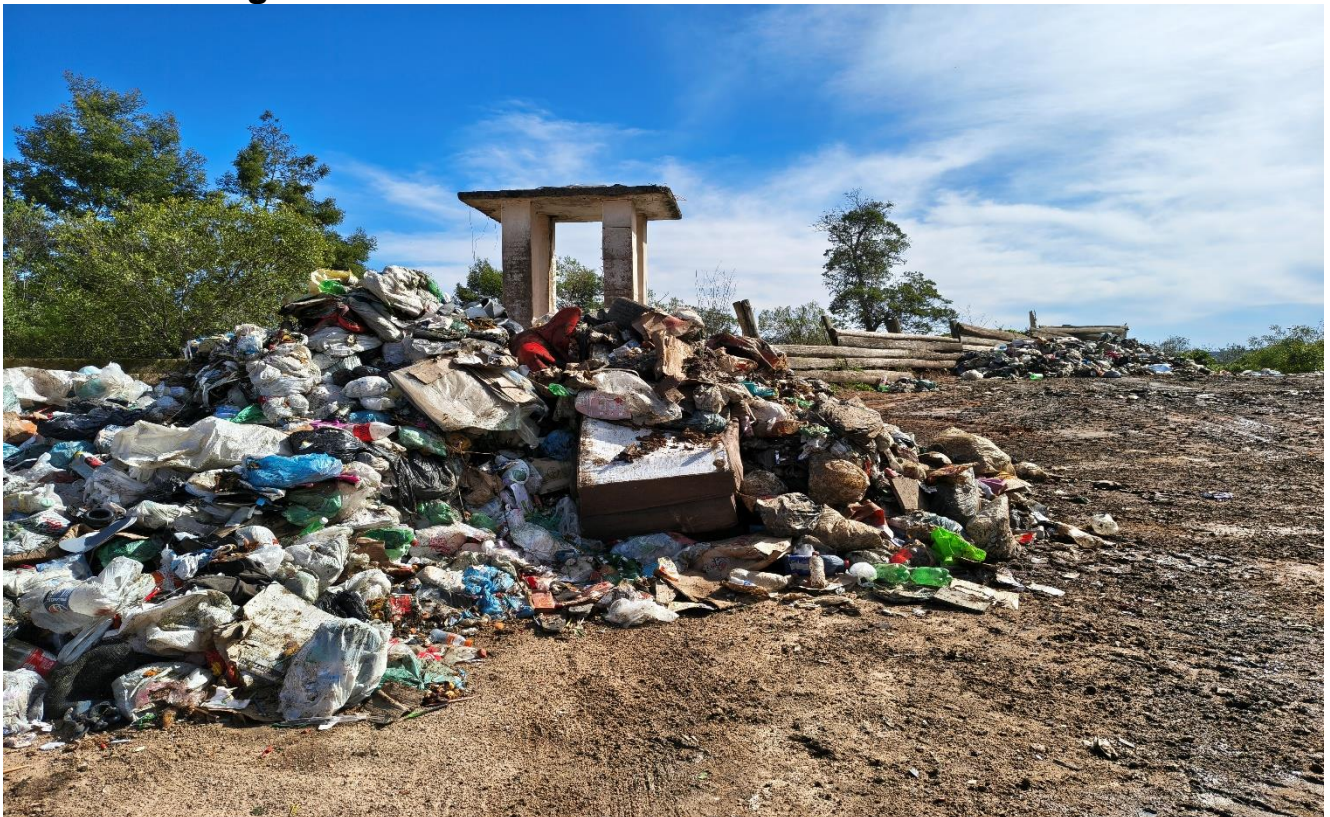
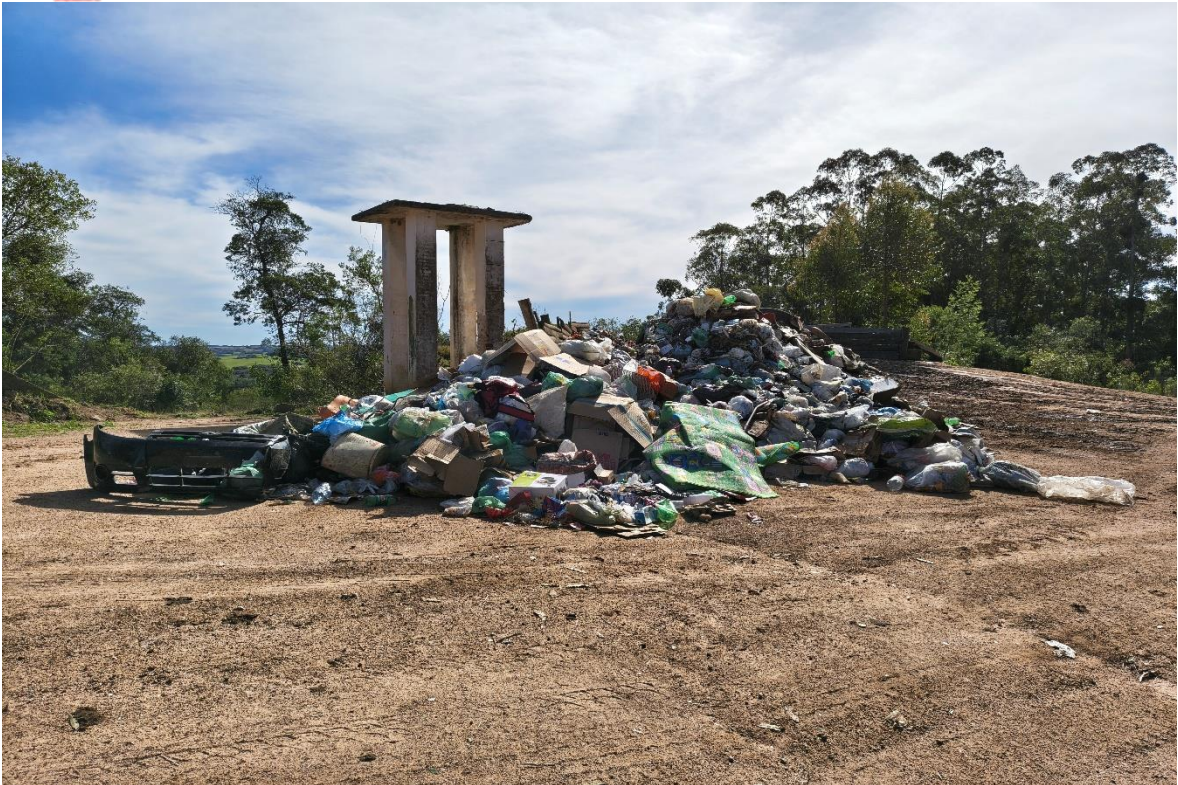
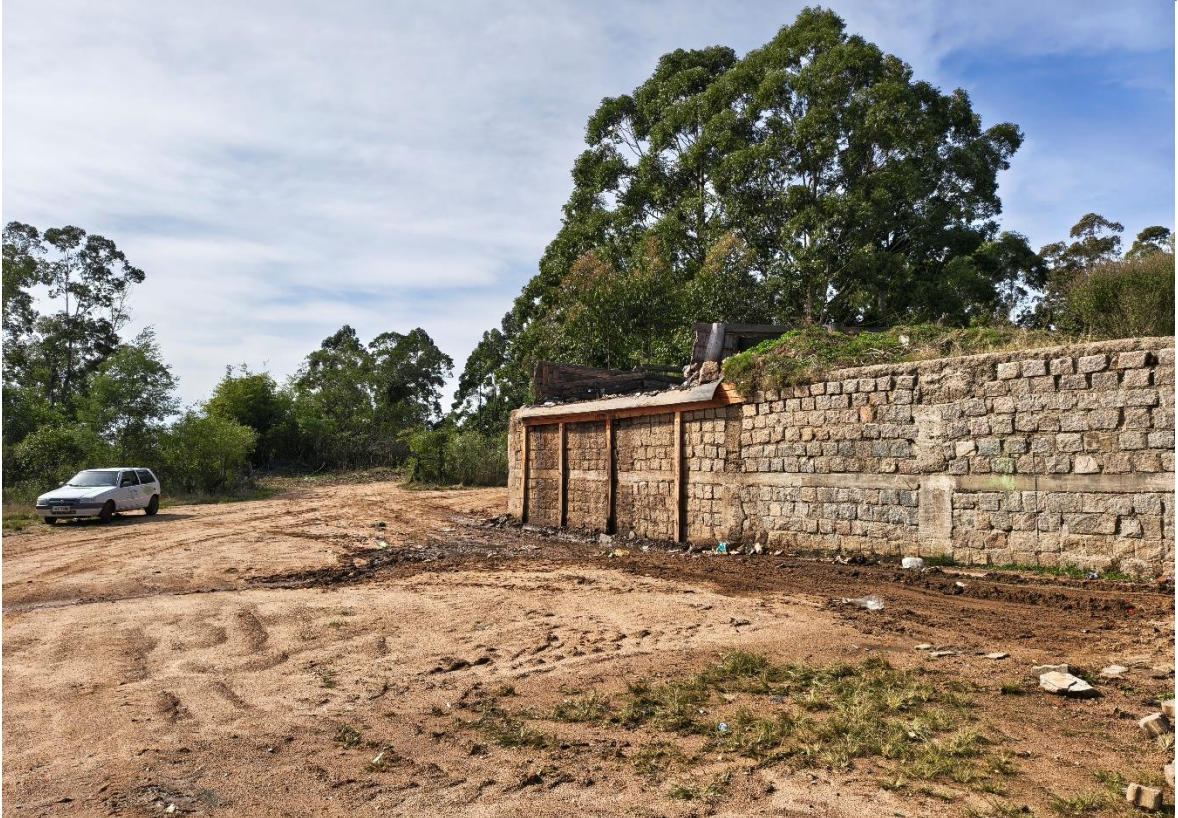
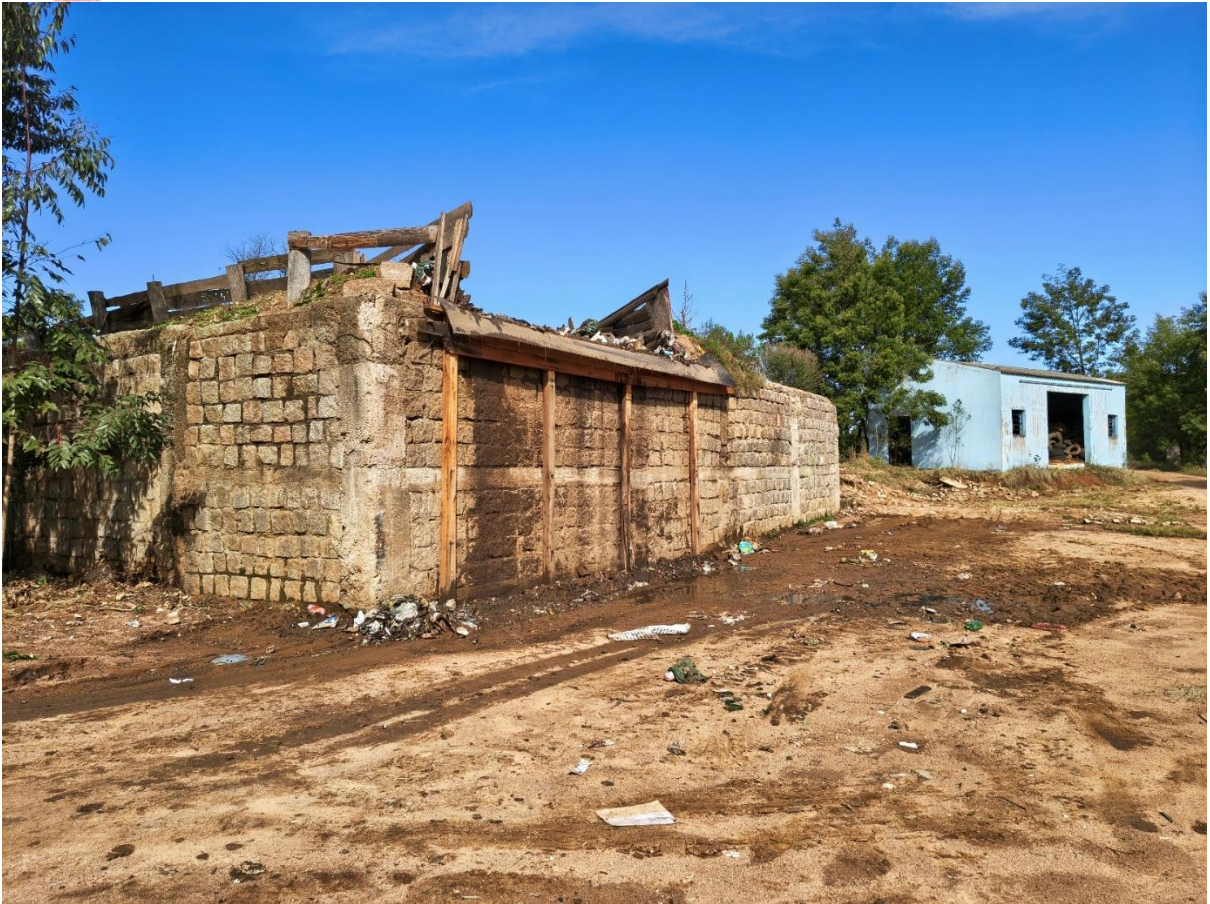
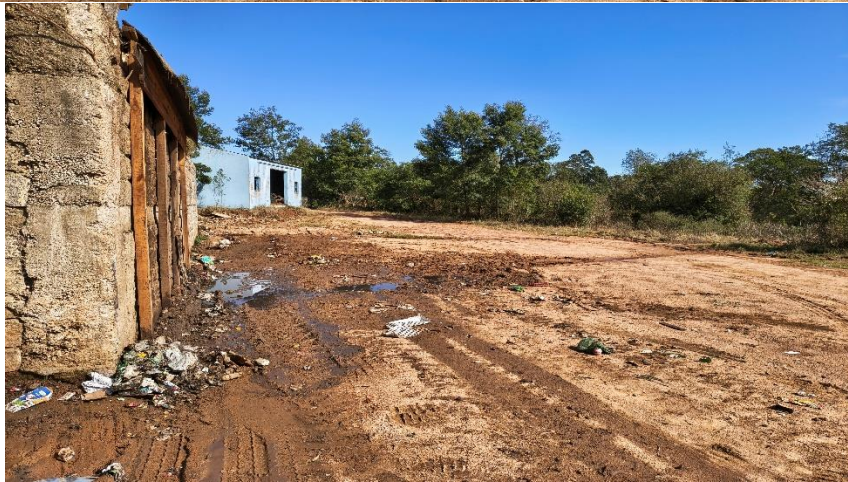
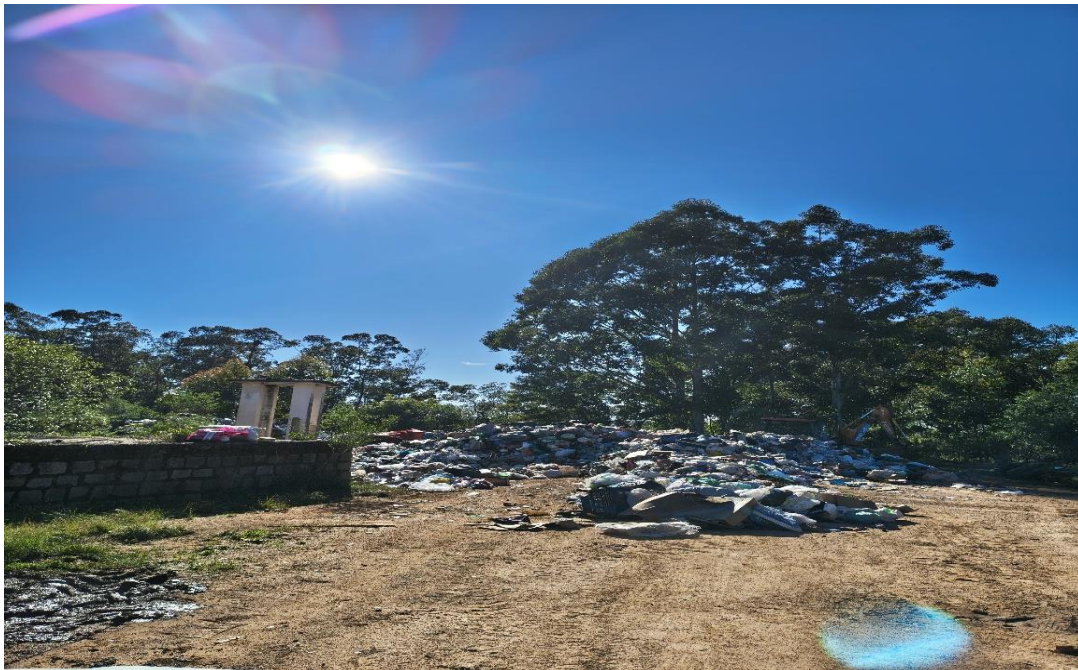
Relatório fotográfico do TRANSBORDO de RSU:

- **CHORUME** escorrendo sem qualquer tratamento e ou controle;
- **RSU**, espalhado por toda a parte; mau cheiro

INFRAESTRUTURA DO LOCAL? Que foram solicitada na LO de 03/2021, estando nas condicionantes da mesma, mas em 4 anos não foram executados; (ausência total de piso impermeabilizado em toda unidade de transbordo; lixo disposto em local inadequado e gerando chorume e mau cheiro no local; ausência de telhado e cobertura com calhas para drenagem pluvial; há no local derrame de chorume junto água pluvial diretamente no solo; ausência de canaletas de chorume em torno de todo o piso; ausência de local para armazenamento de chorume)

- **Pneus depositados em local em desacordo;**
- **Responsabilidade técnica da execução;**
- **Matricula da área;**

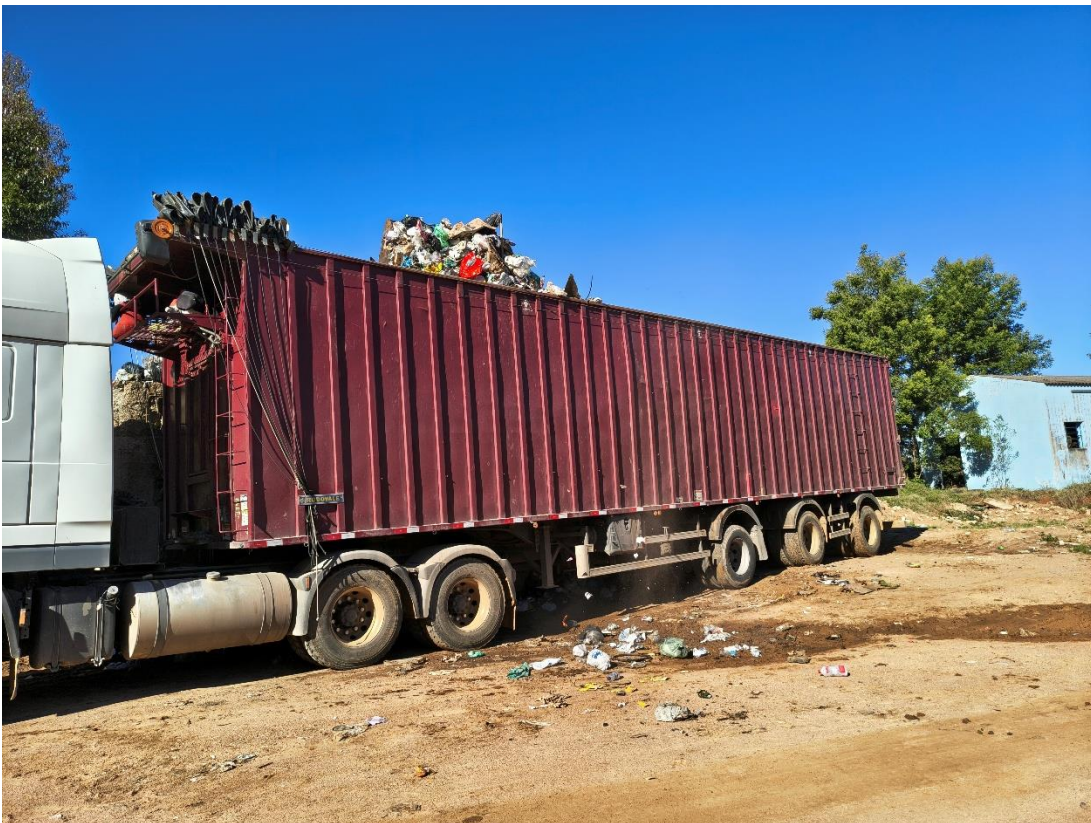
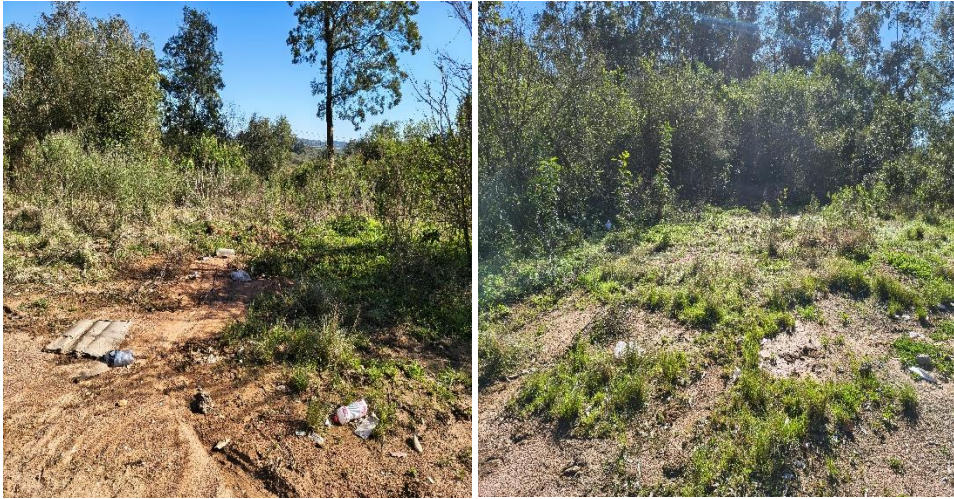
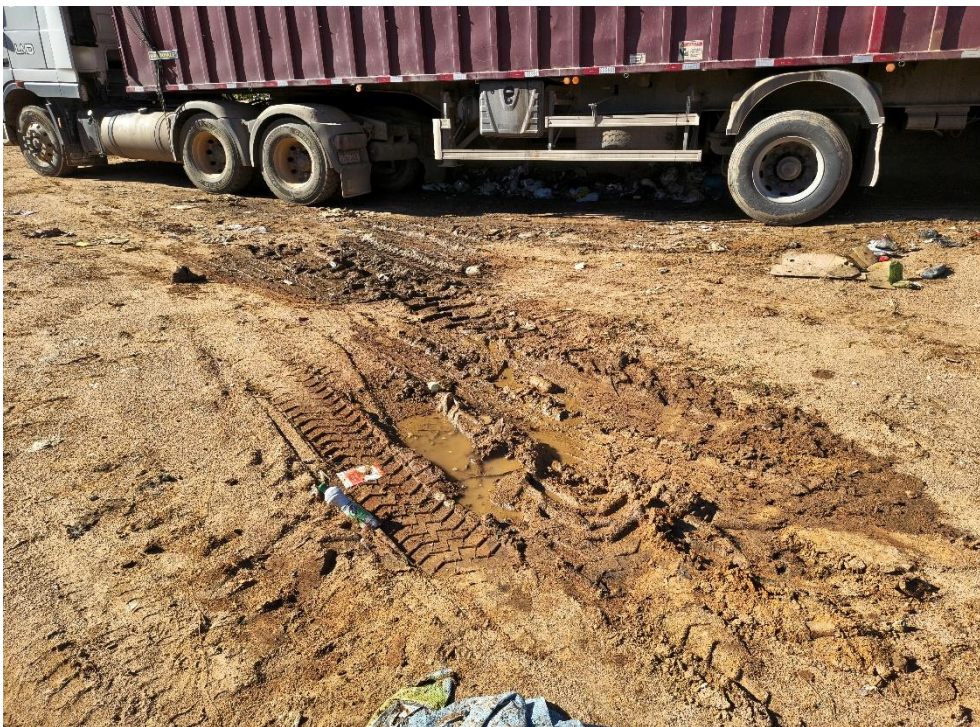
Em relação ao **TRANSBORDO DE RSU:**

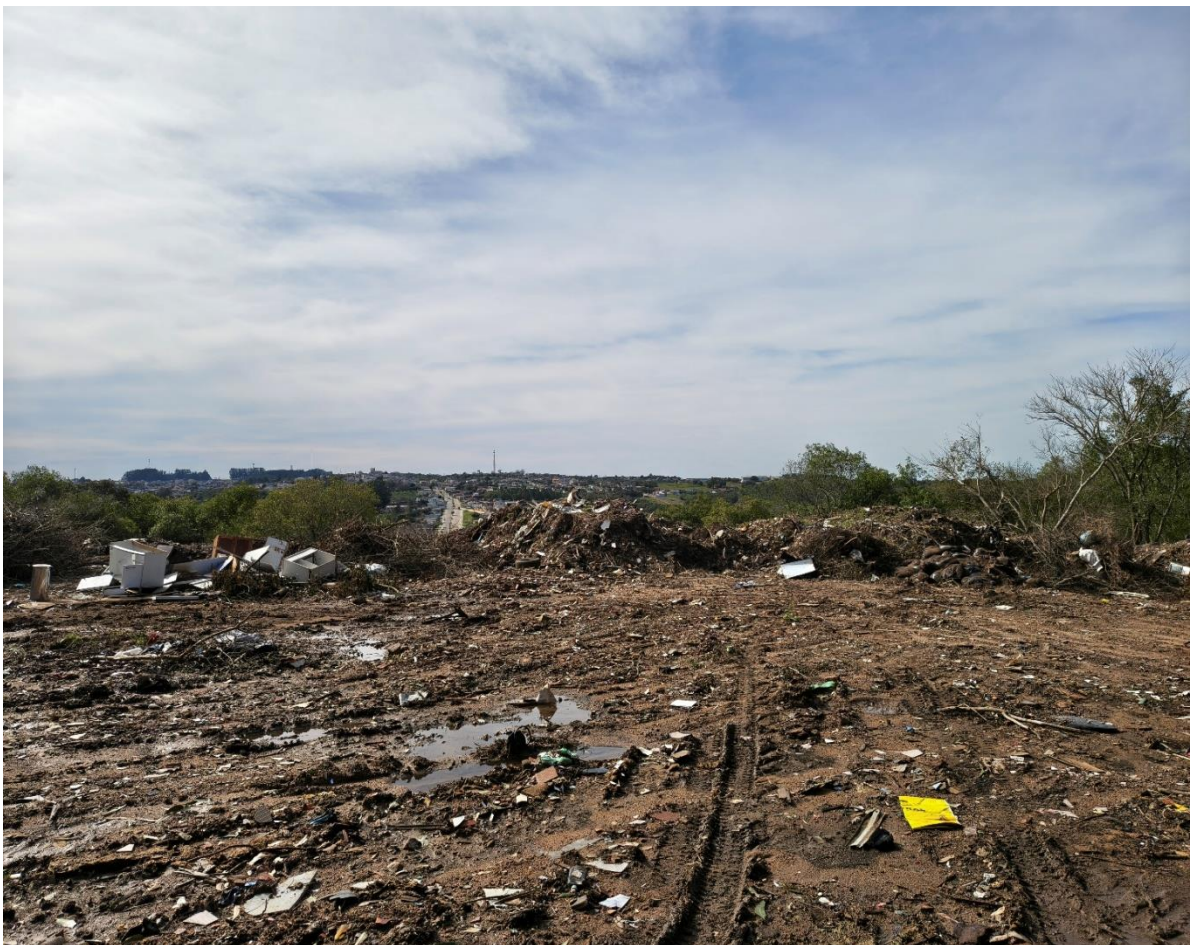
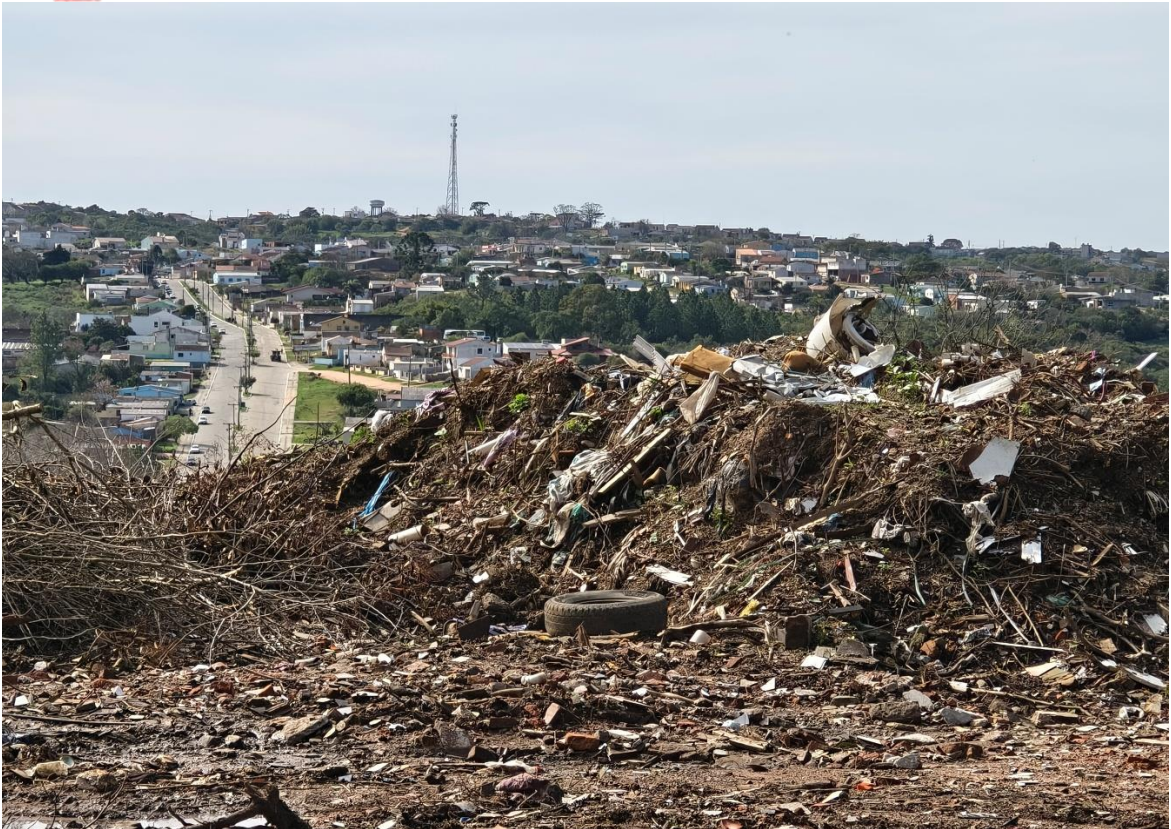
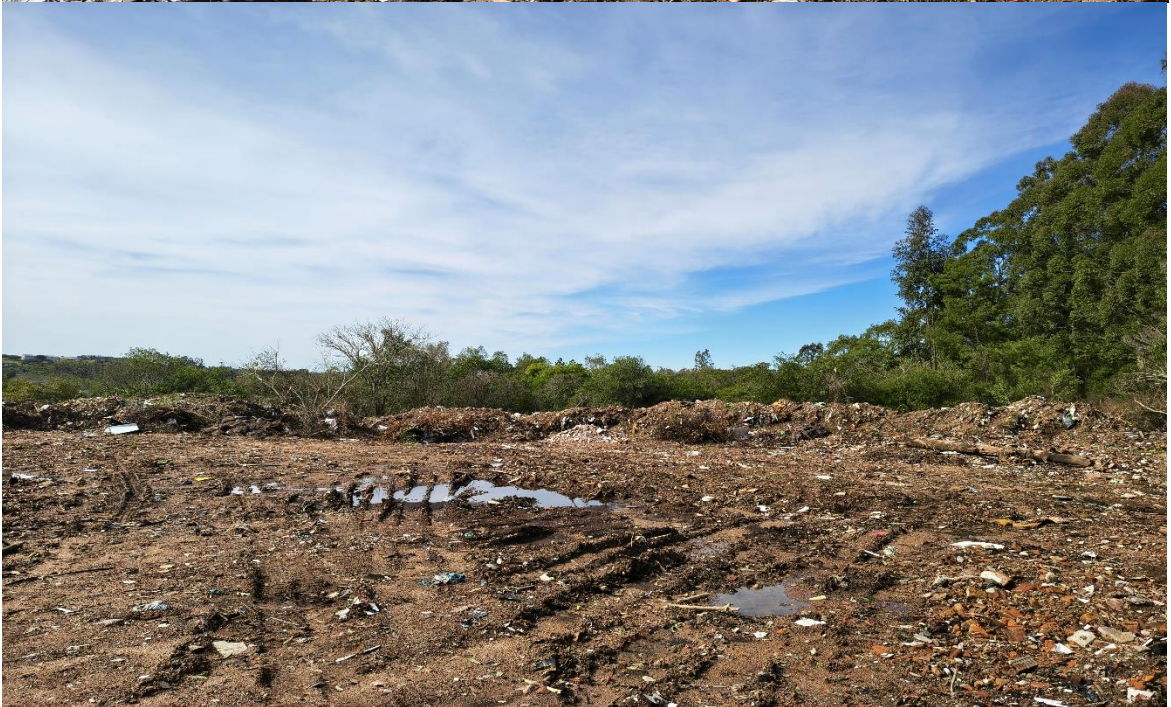
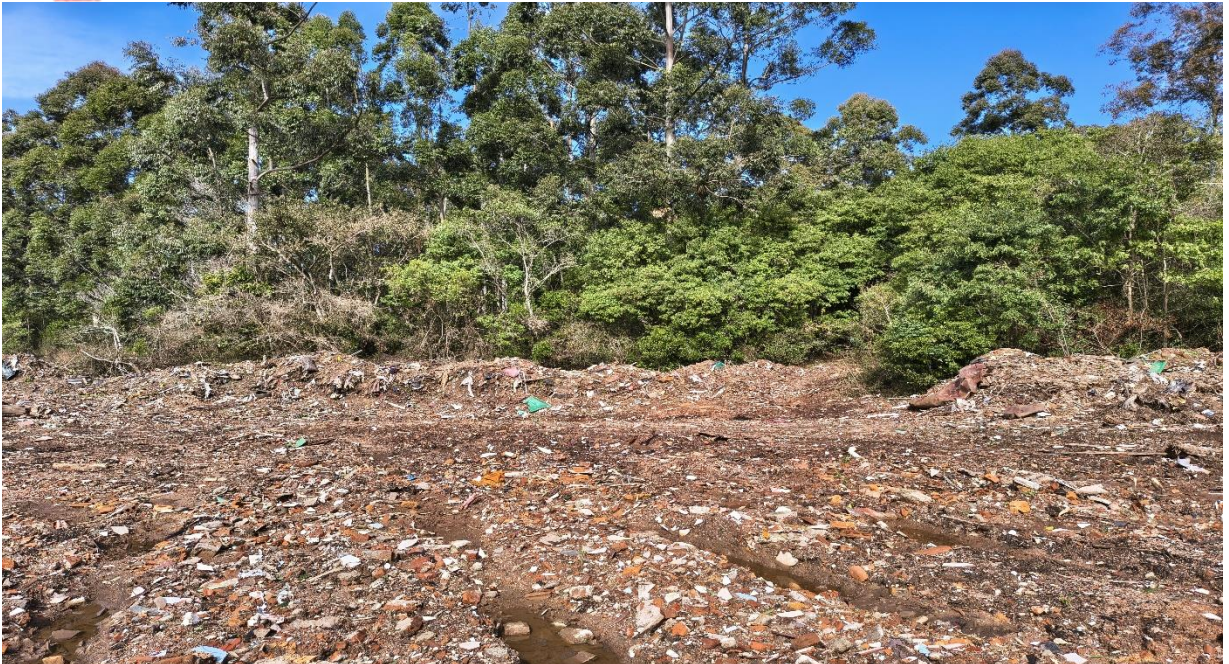
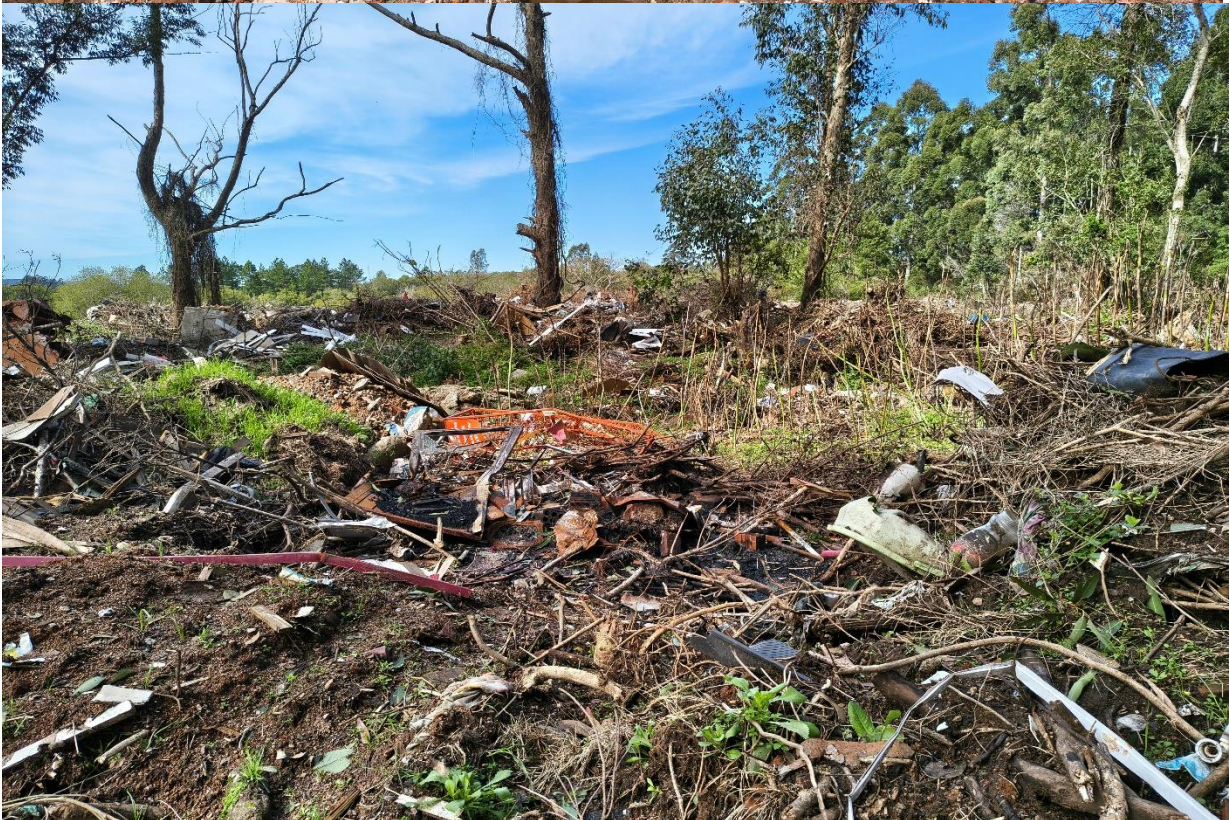
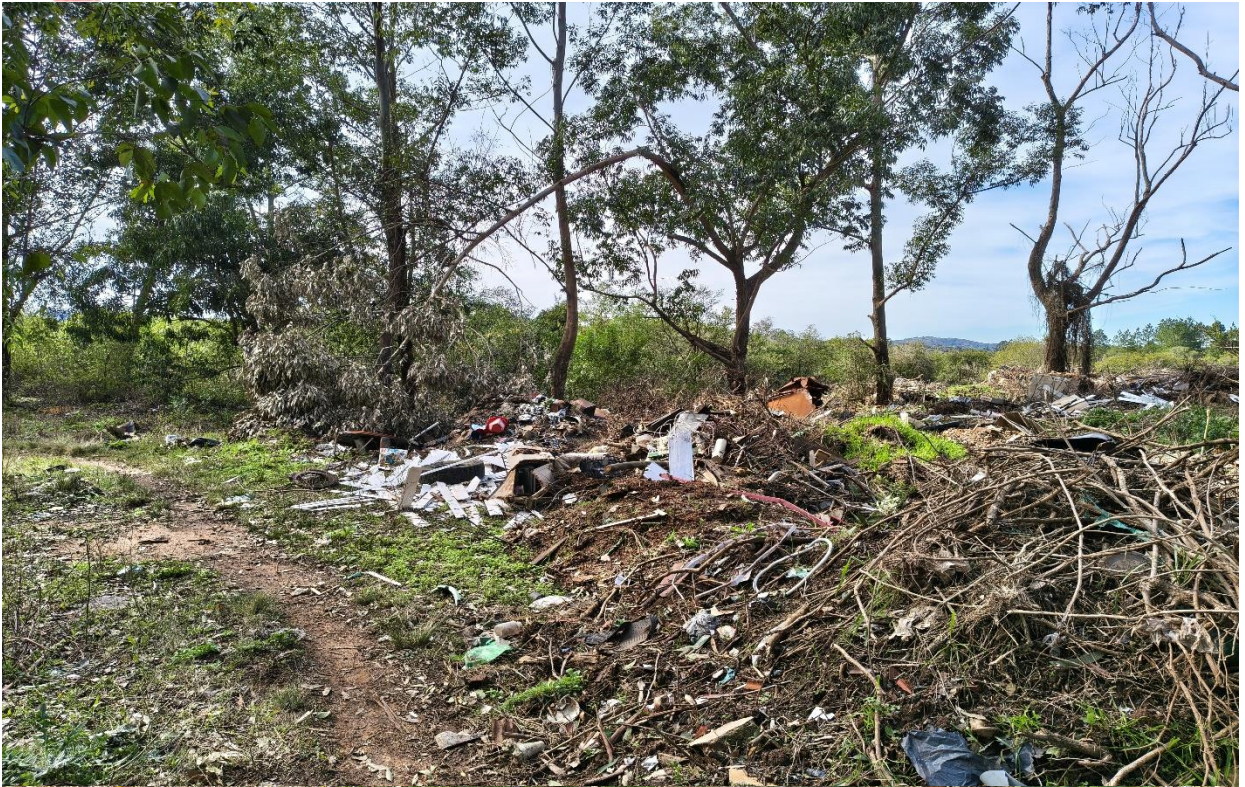
Relatório fotográfico RSCC e PODAS:

- Mistura de RSCC e RSU;
- Mistura de Podas e RSU;
- APP, próximo ao Local;
- Responsabilidade técnica da execução;
- Declaração que a área não contem pendências perante a FEPAM;
- Matrícula da área;
