Piratini, 11 de setembro de 2025.

Observações ao S.r. Secretário de Meio Ambiente e Desenvolvimento Rural do Município de Piratini

Segue abaixo os itens observados, quando foram comparados a vistoria de campo, com os projetos protocolados, com relatório fotográfico de cada empreendimento:

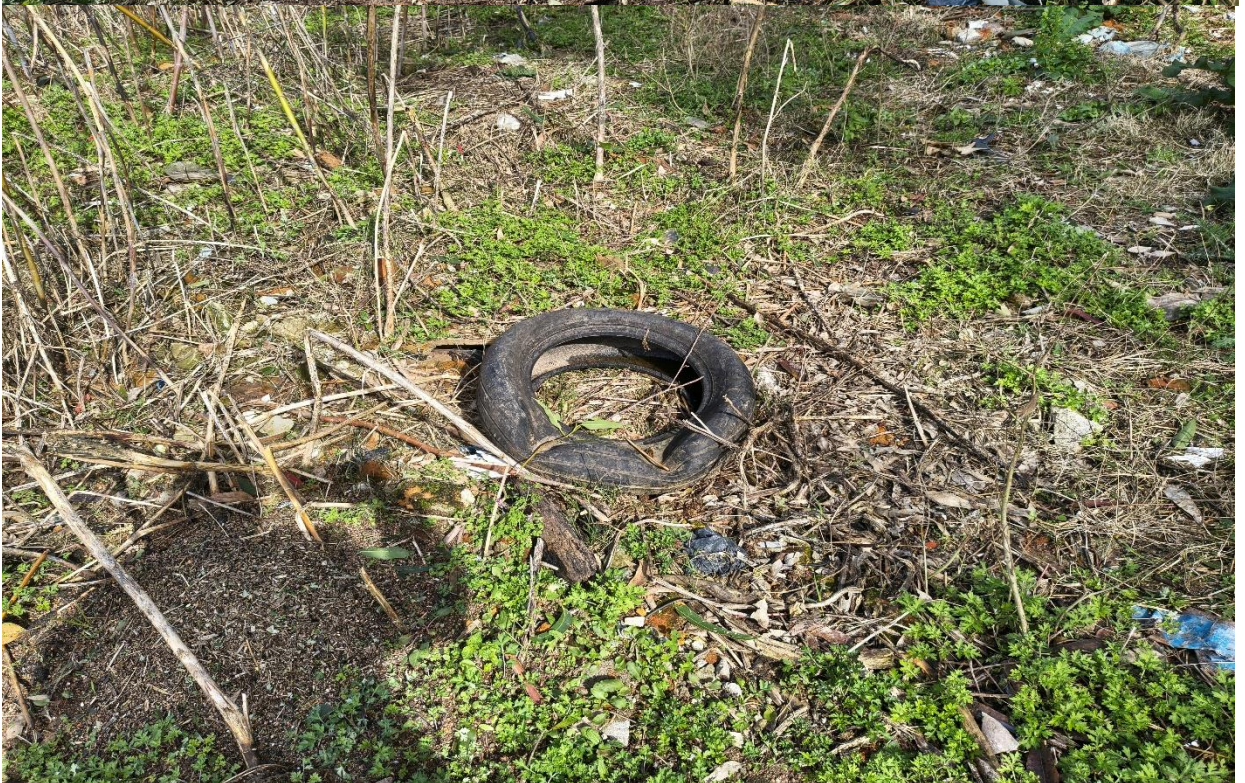
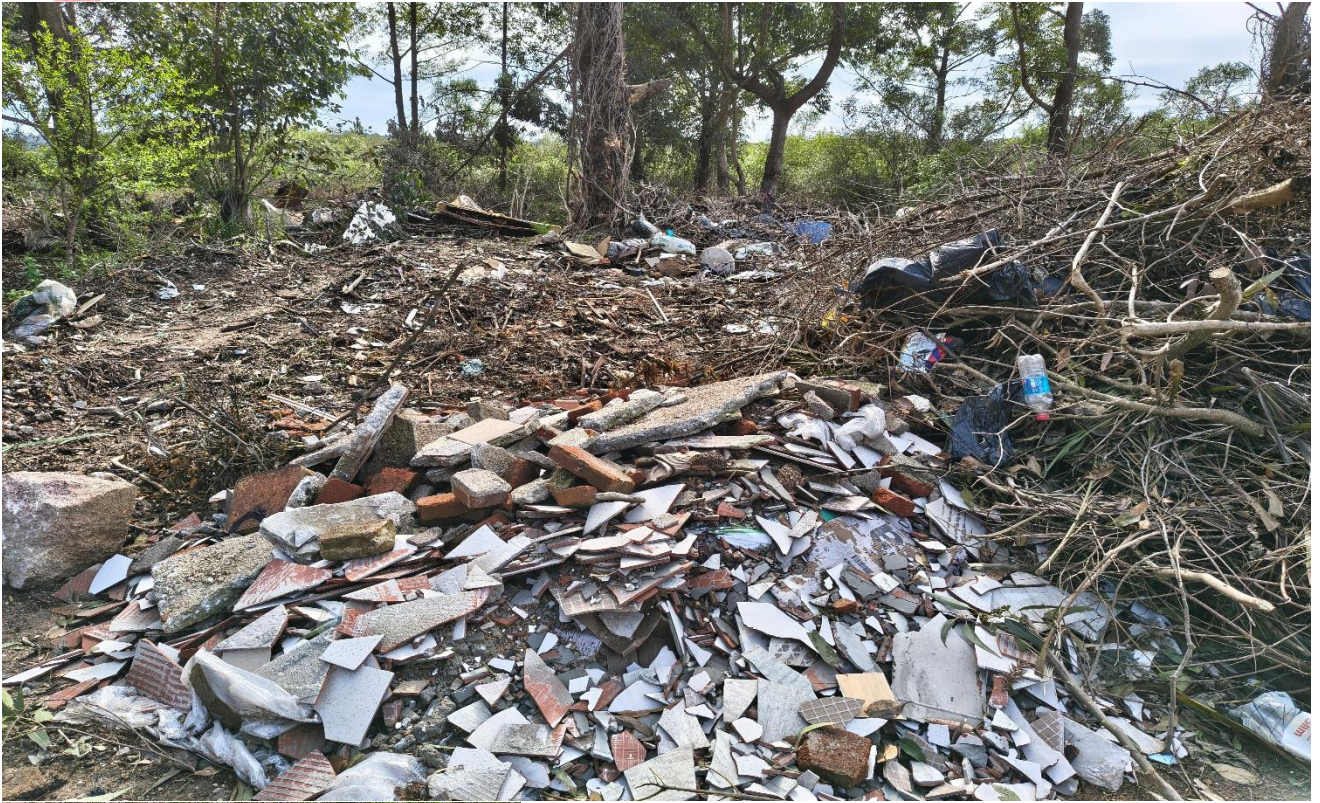
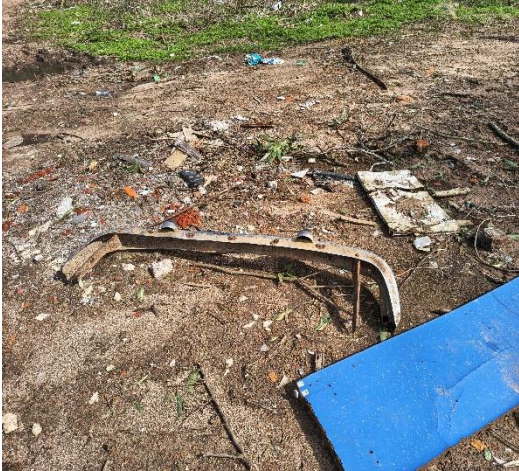
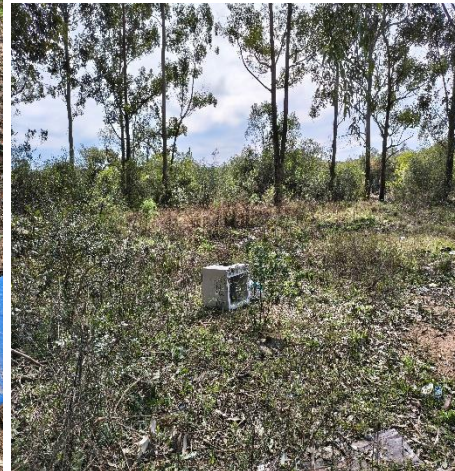
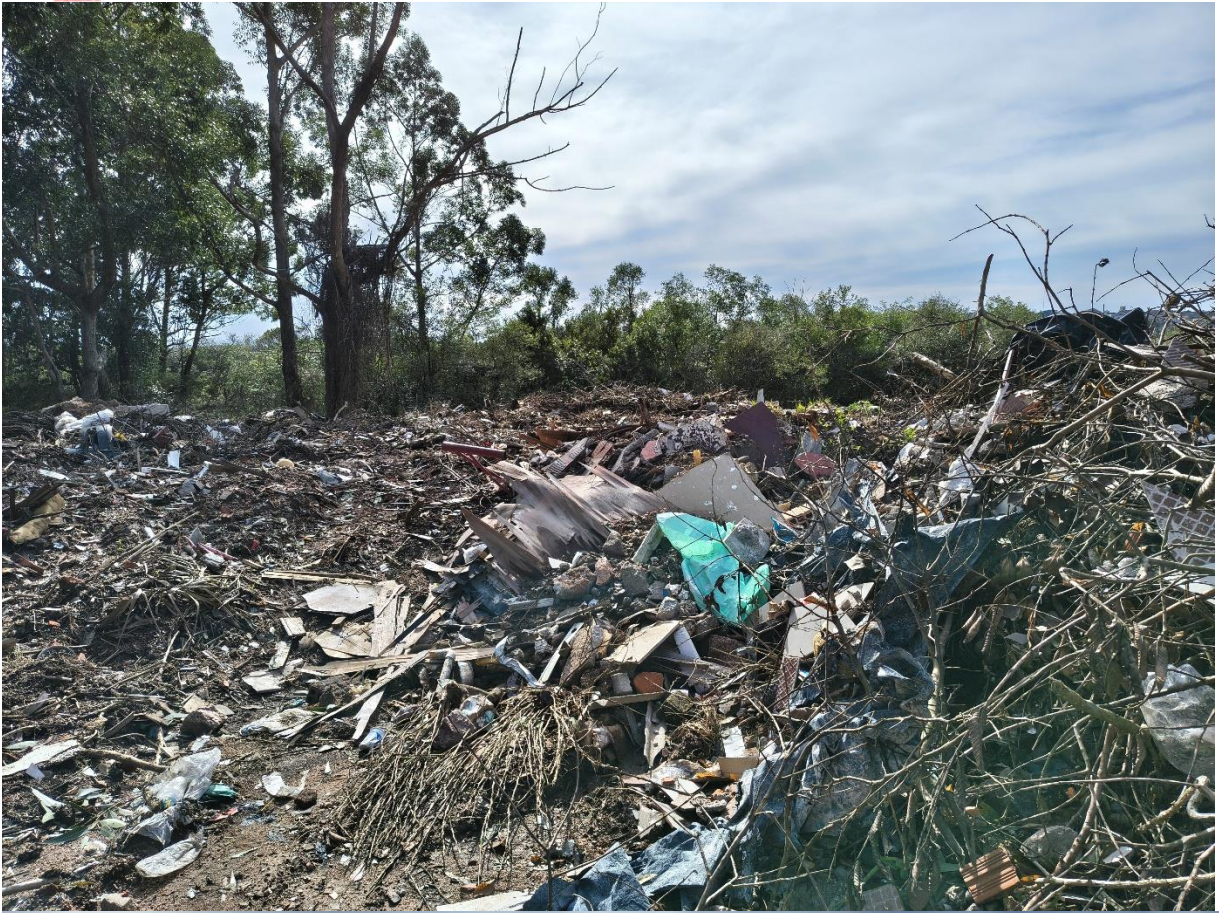
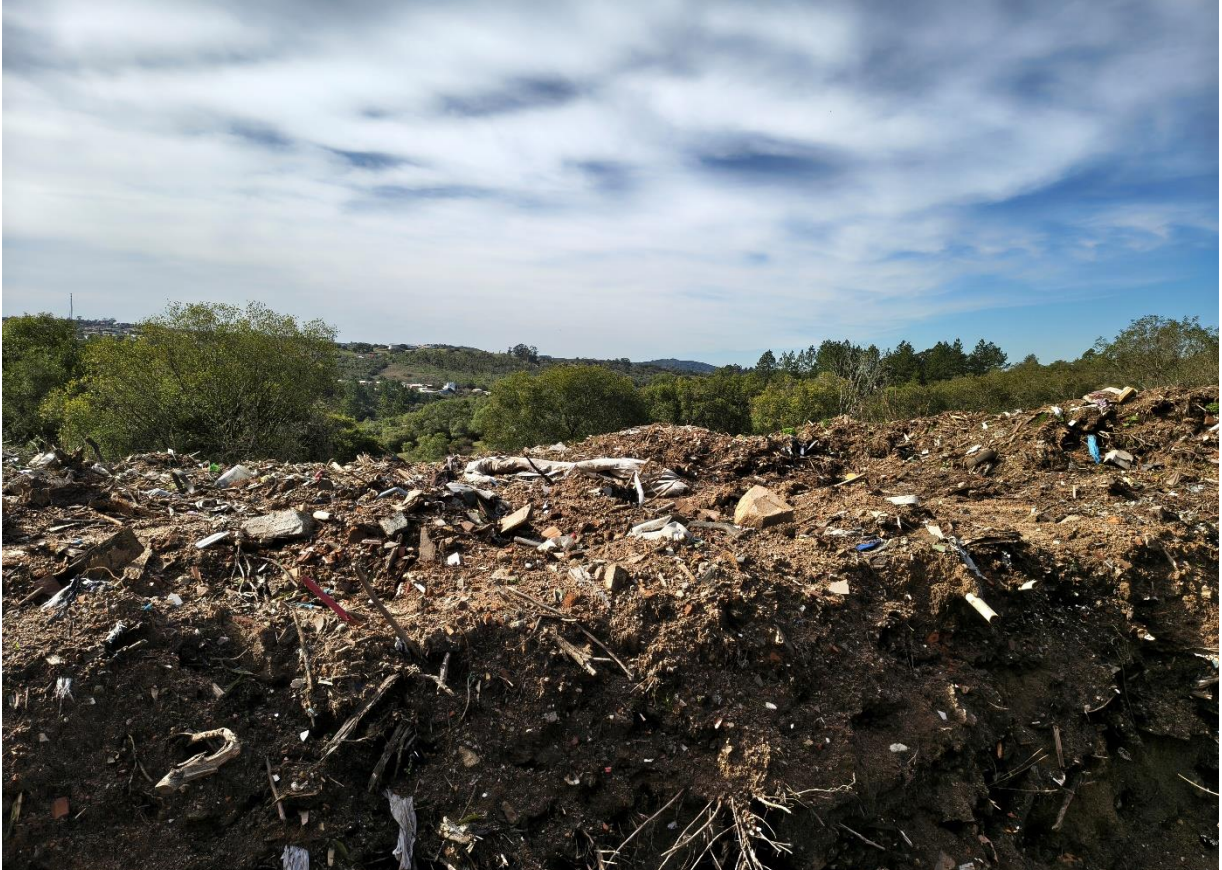
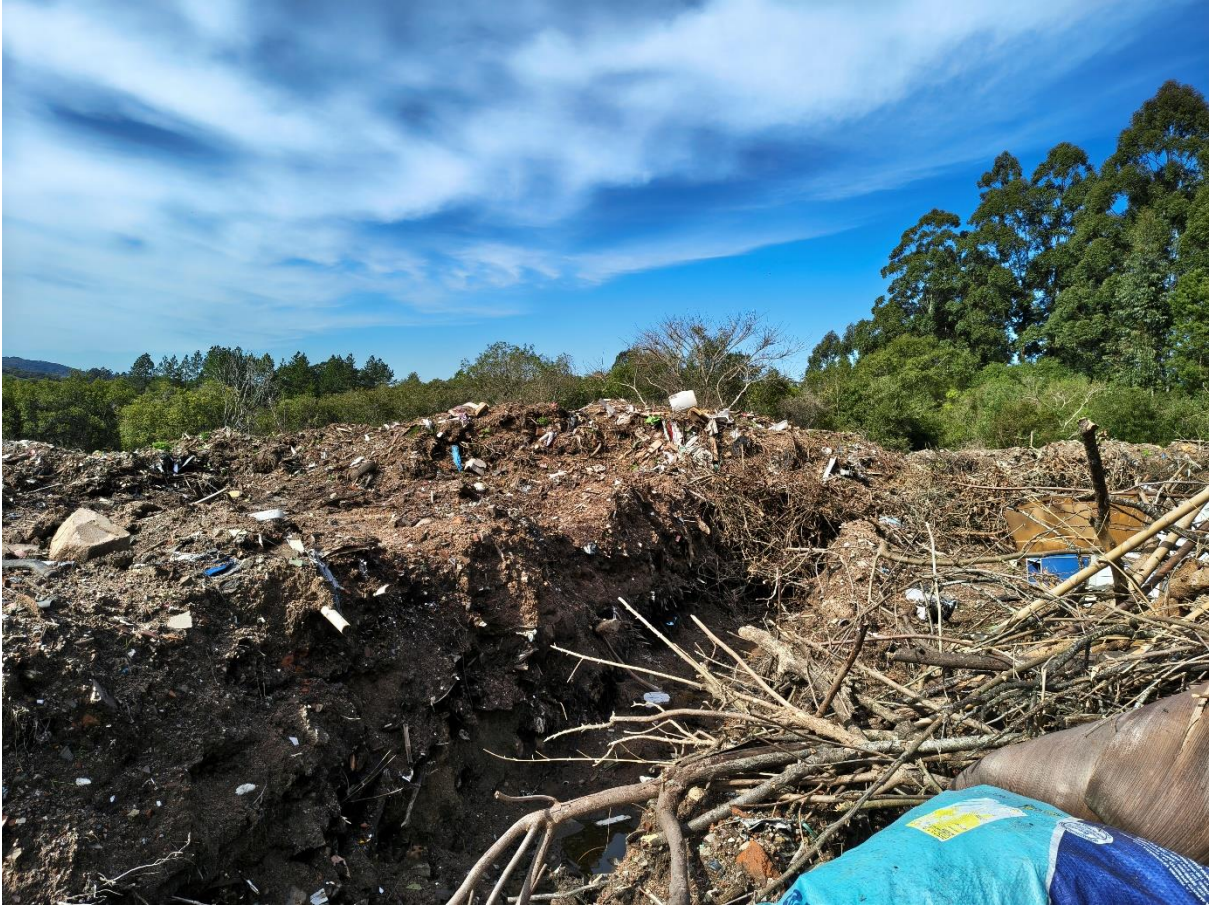
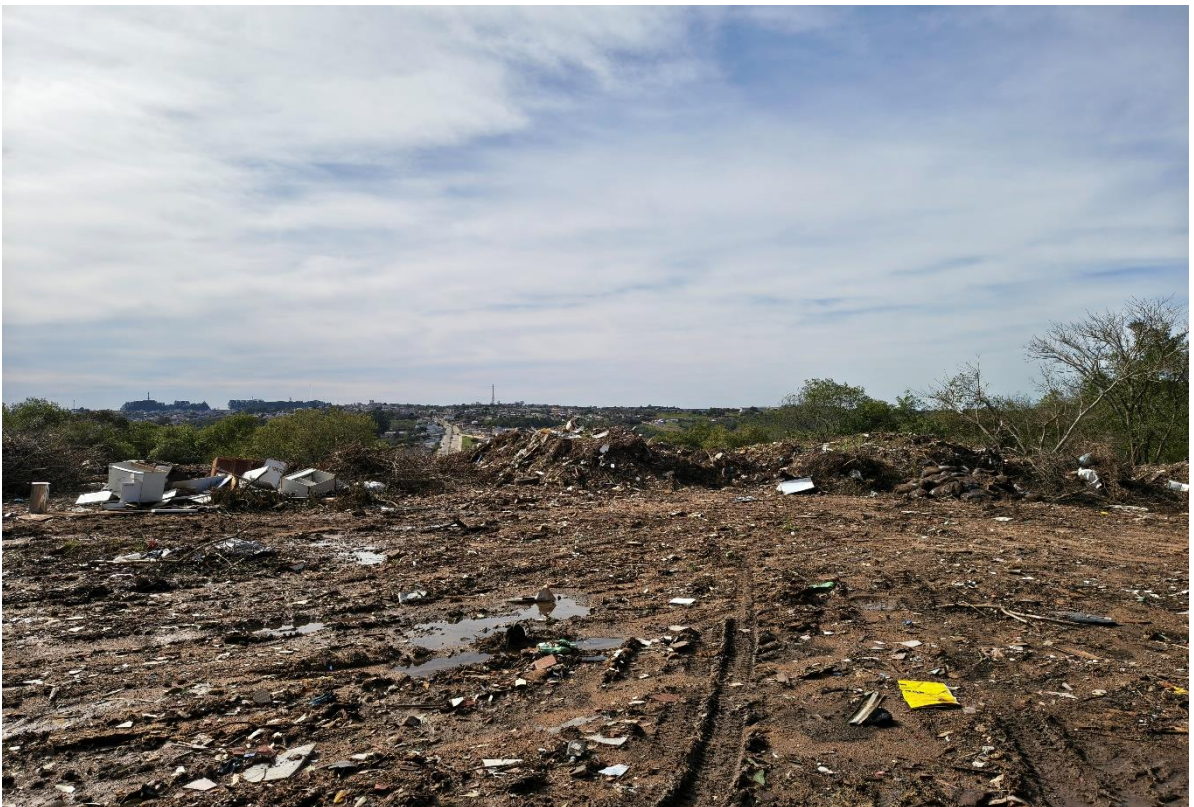
Relatório fotográfico RSCC e PODAS:

- Mistura de RSCC e RSU;
- Mistura de Podas e RSU;
- APP, próximo ao Local;
- Responsabilidade técnica da execução;
- Declaração que a área não contem pendências perante a FEPAM;
- Matrícula da área;

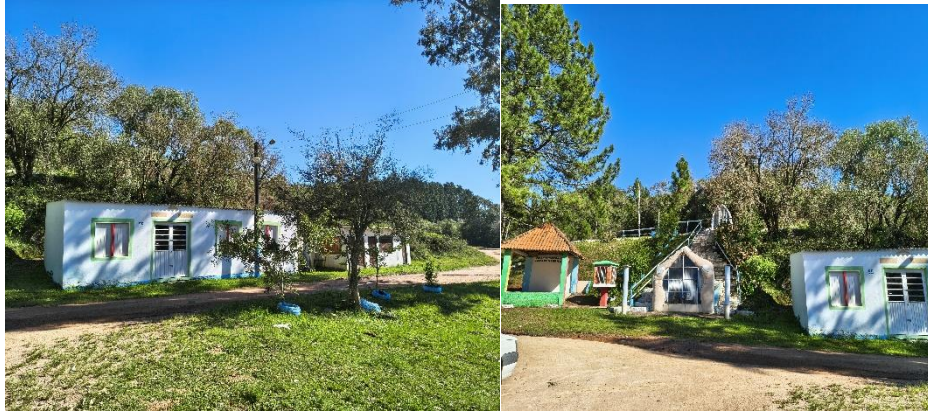
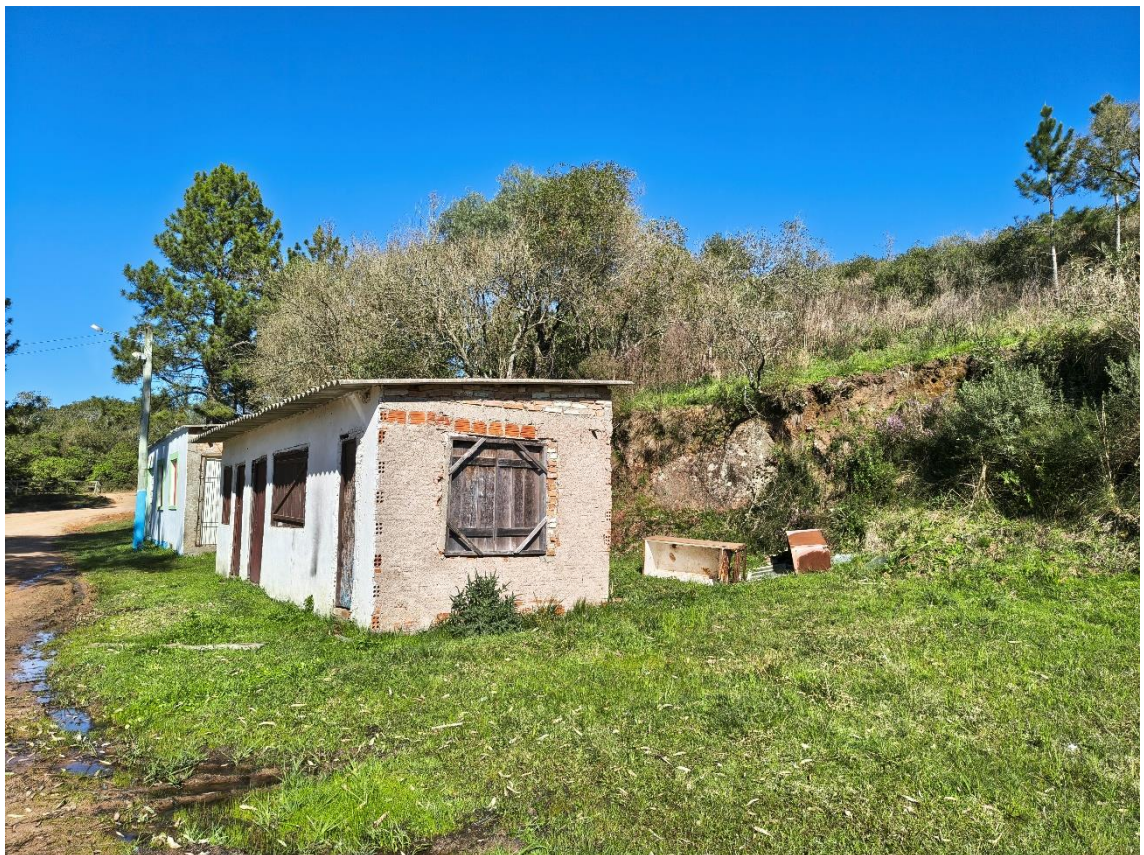
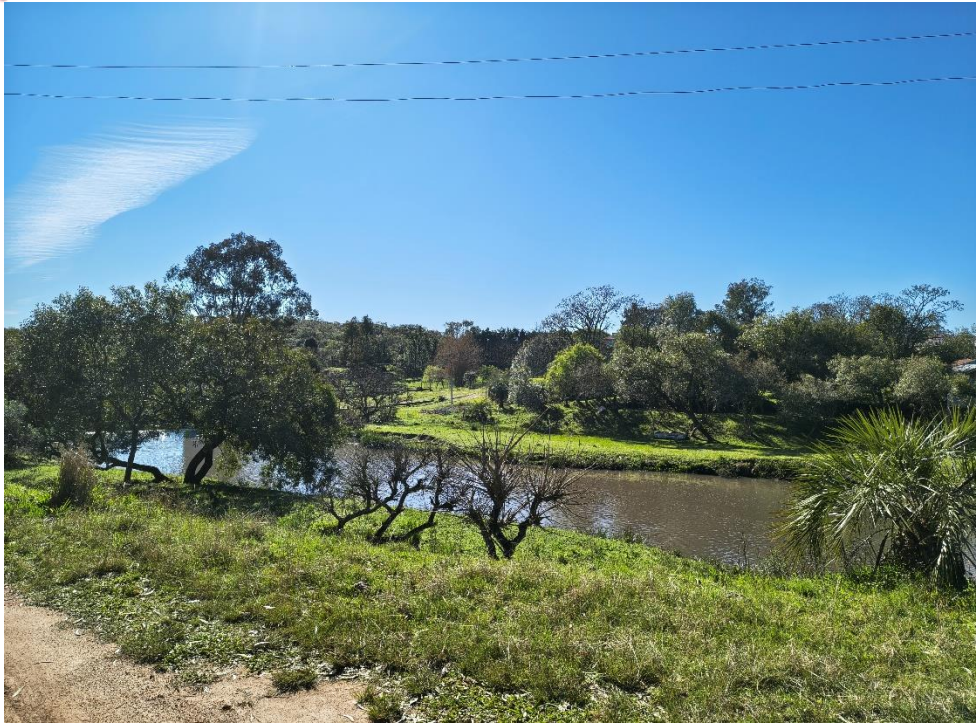
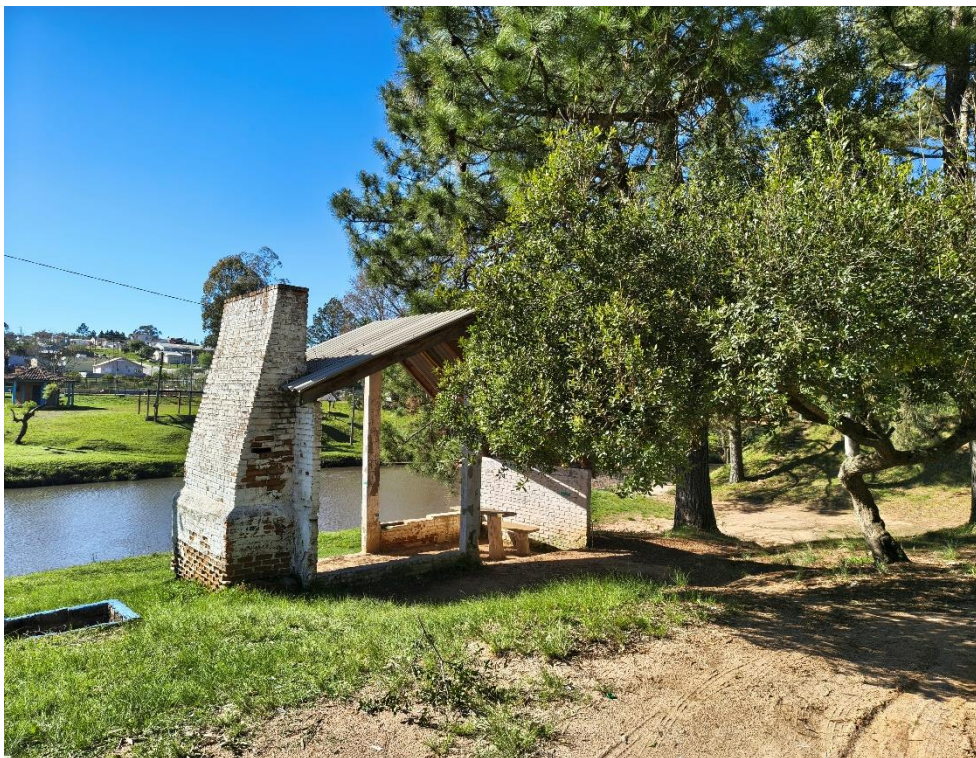
Templos religiosos, áreas construídas

- Plantas das áreas construídas e suas responsabilidades técnicas, pois se trata de áreas públicas;
- Áreas construídas em mau estado de conservação, dentro de APPs e áreas públicas, de instituições religiosas, sem responsabilidade técnica;
- Matrícula dos imóveis, pois temos um recurso hídrico separando duas áreas;
- Projeto de reforma e ou construção em APPs (Muro de contenção);
- Instalações hidrossanitárias com efluente doméstico lançado direto ao solo;
- Responsabilidade técnica da execução;

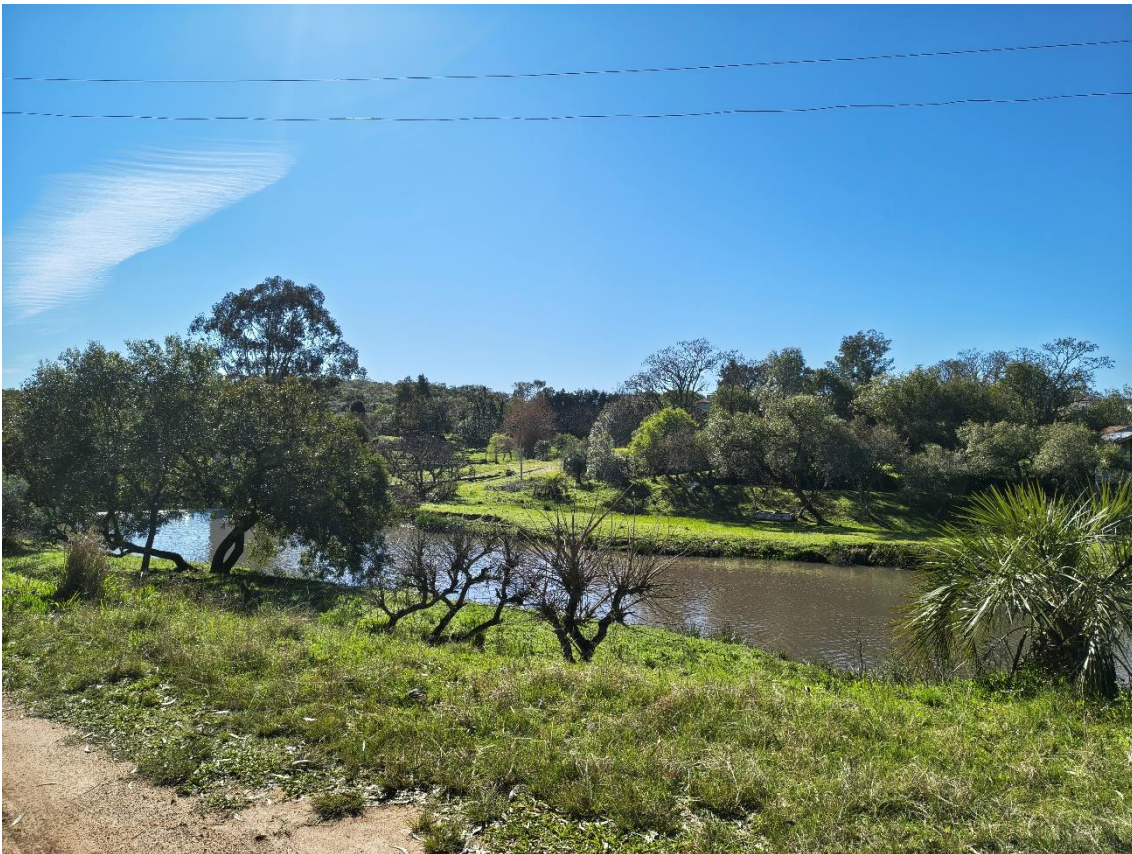
- Responsabilidade técnica da execução;
- Matrícula da área

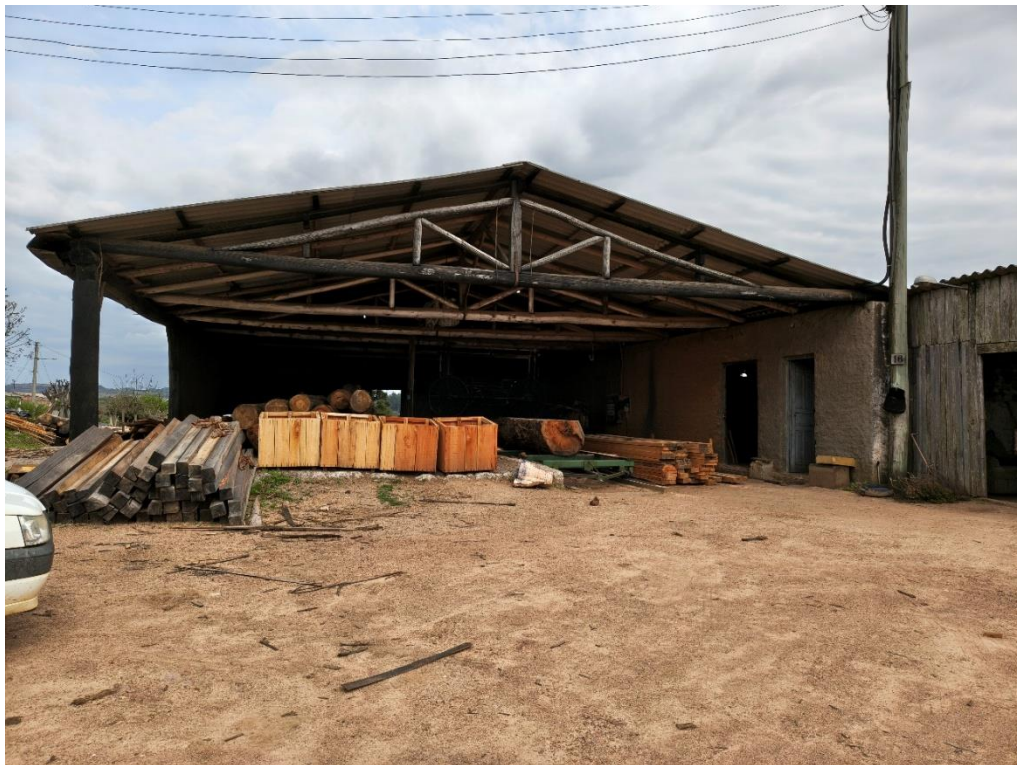
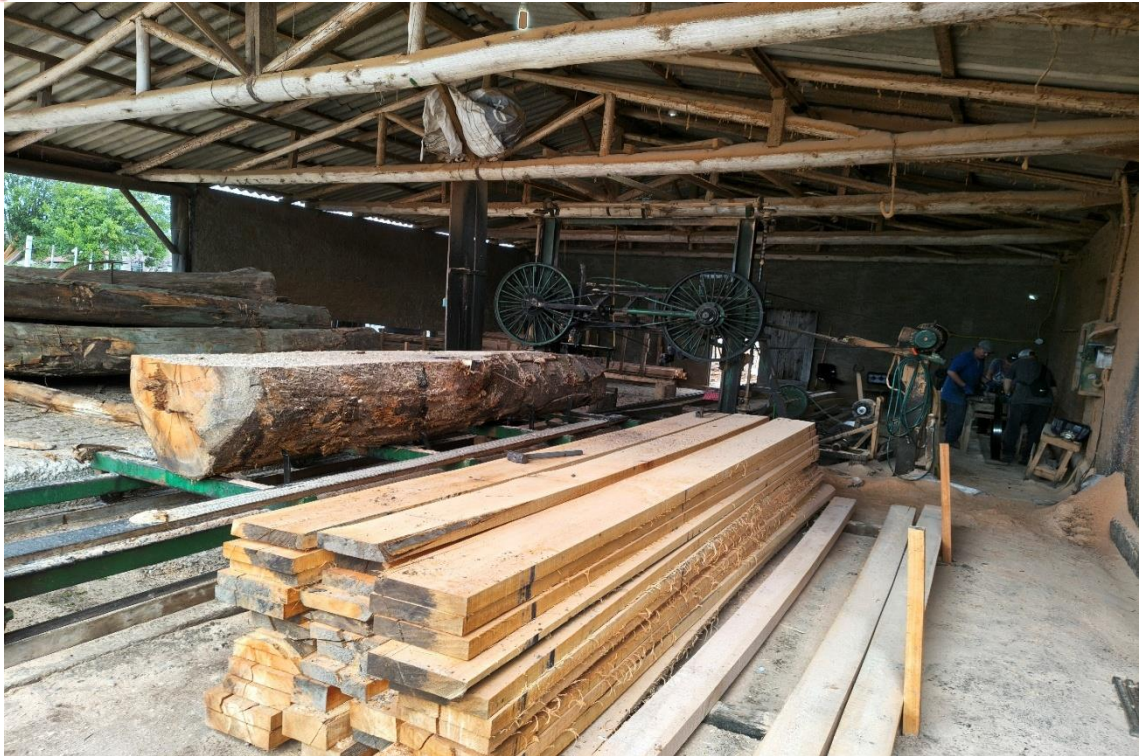
Relatório Fotográfico Serraria:

- Certidão de registro no Cadastro Florestal-Secretaria Estadual de Meio Ambiente)
- Certificado de regularidade do Cadastro Técnico Federal-CTF do IBAMA;
- Cadastro no IBAMA (Motosserra);
- Matrícula do Imóvel;
- Responsabilidade técnica da execução;
- Alvará de proteção e prevenção de incêndios, emitido pelo corpo de bombeiros
- Habite-se e alvará de funcionamento;
- Instalações hidrossanitárias com esgoto sanitário/efluente doméstico lançado direto ao solo;

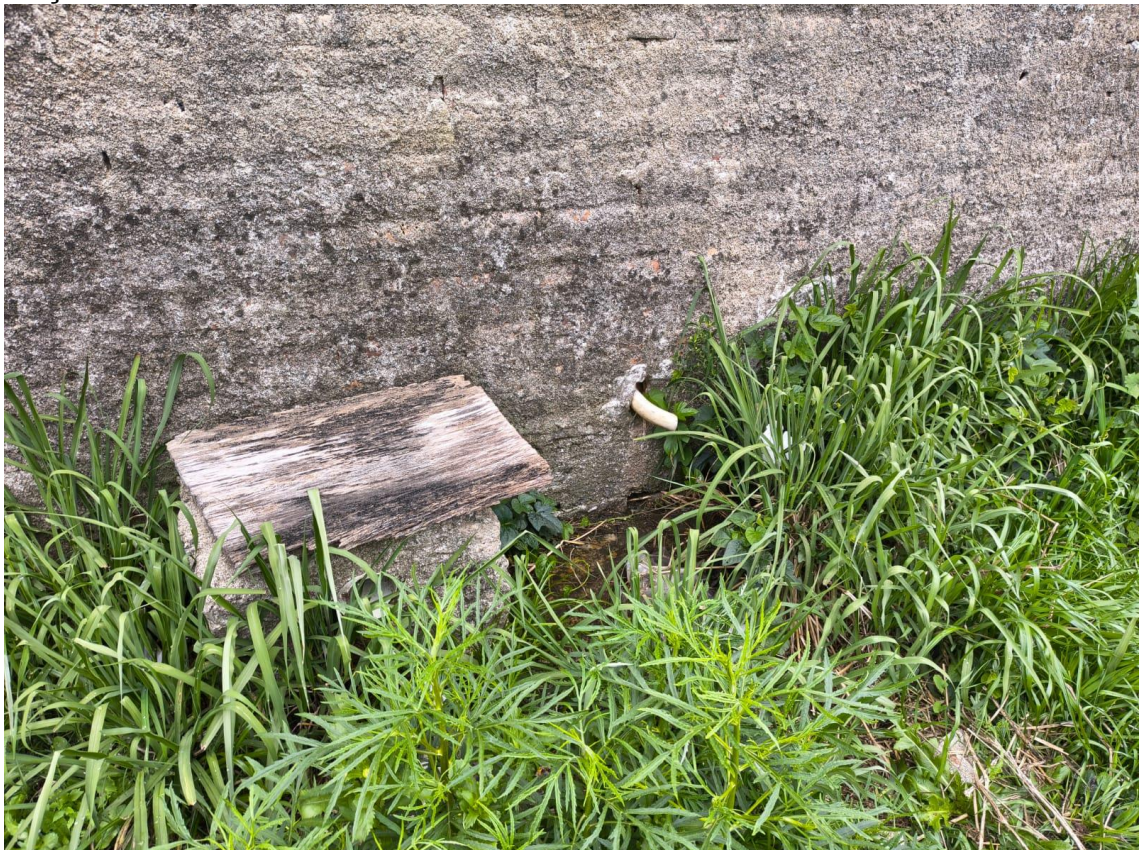
Instalações hidrossanitárias com esgoto doméstico/efluente doméstico lançados direto ao solo:

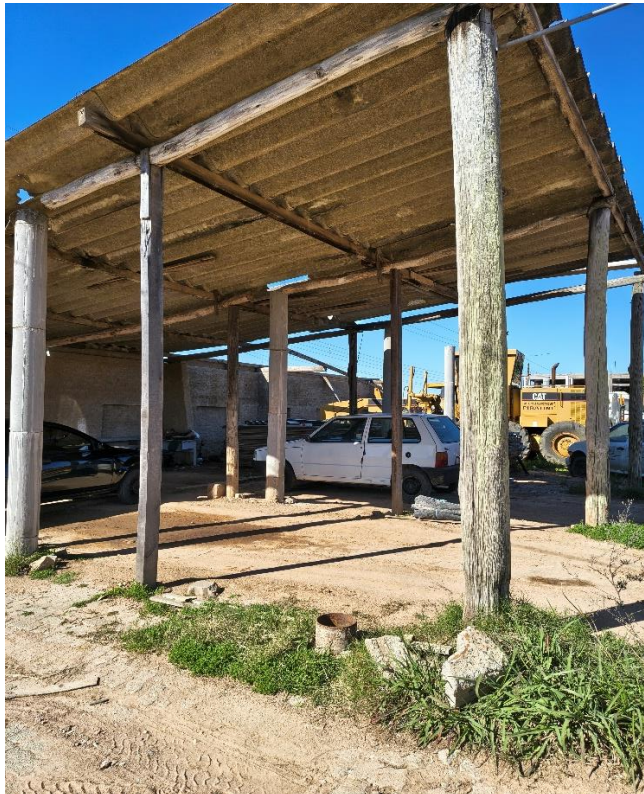
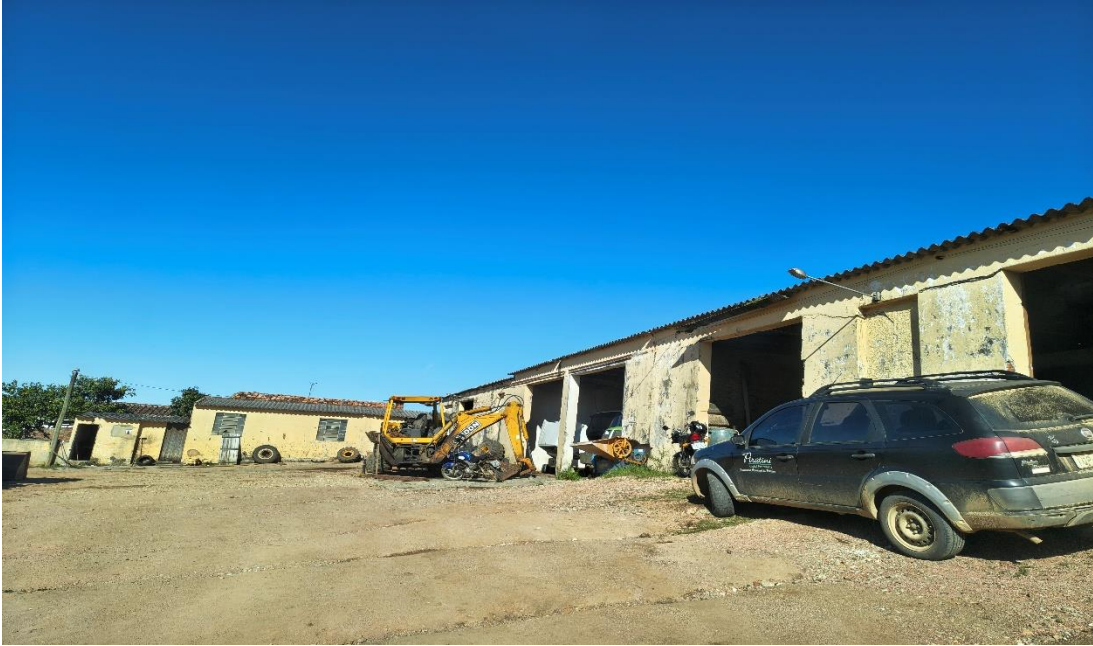
Área de estacionamento com vazamento de óleo direto no solo

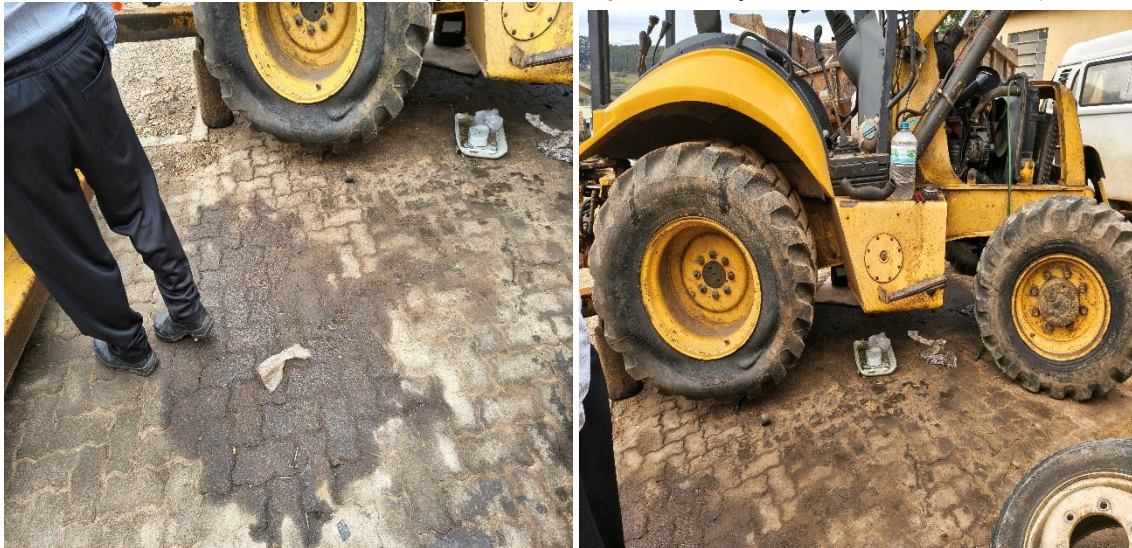
Parte externa da área de manutenção- piso sem impermeabilização e com vazamento de óleo;

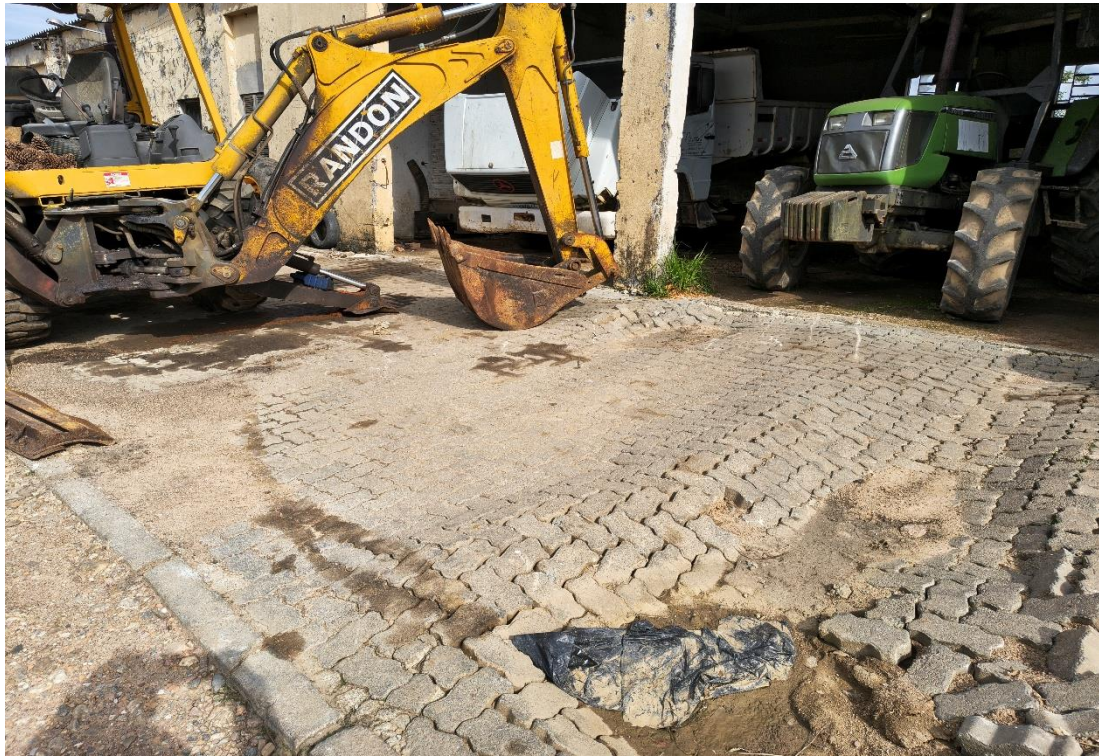
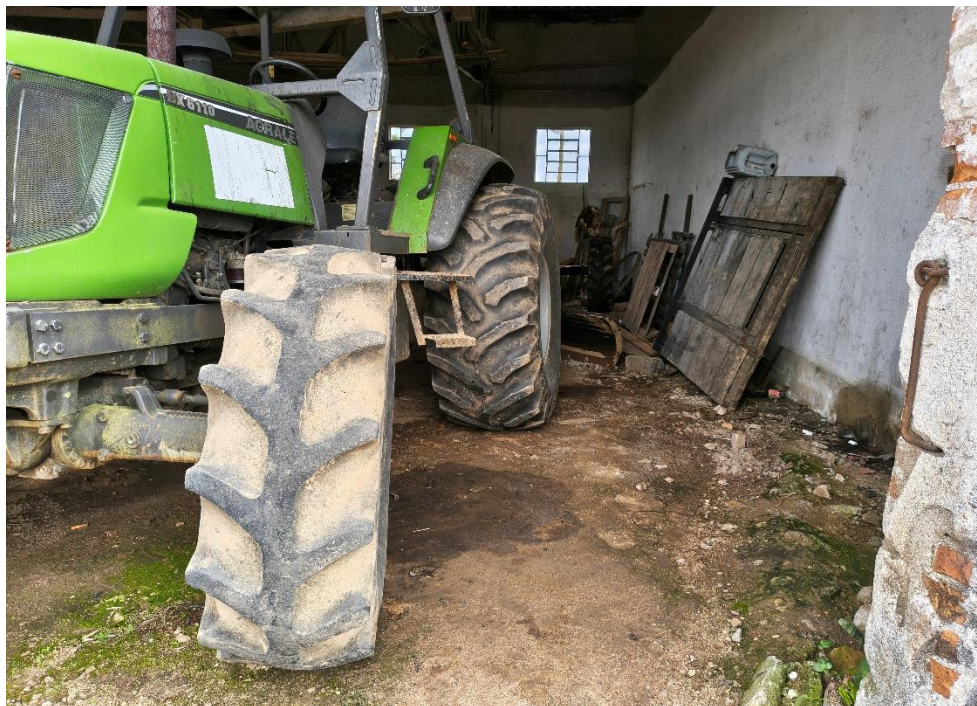
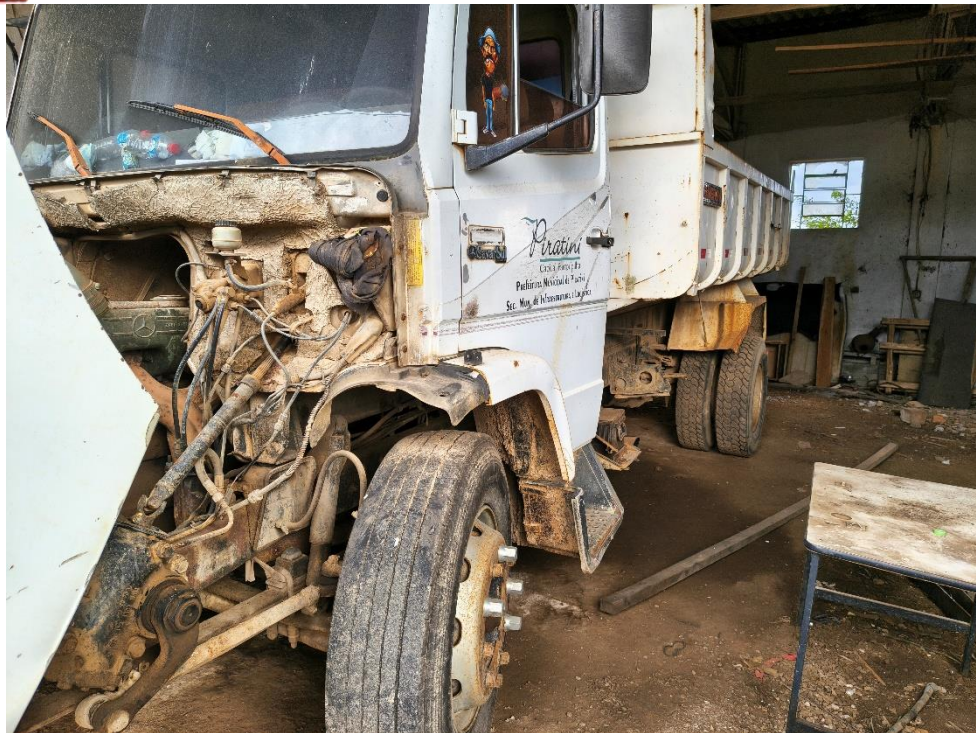
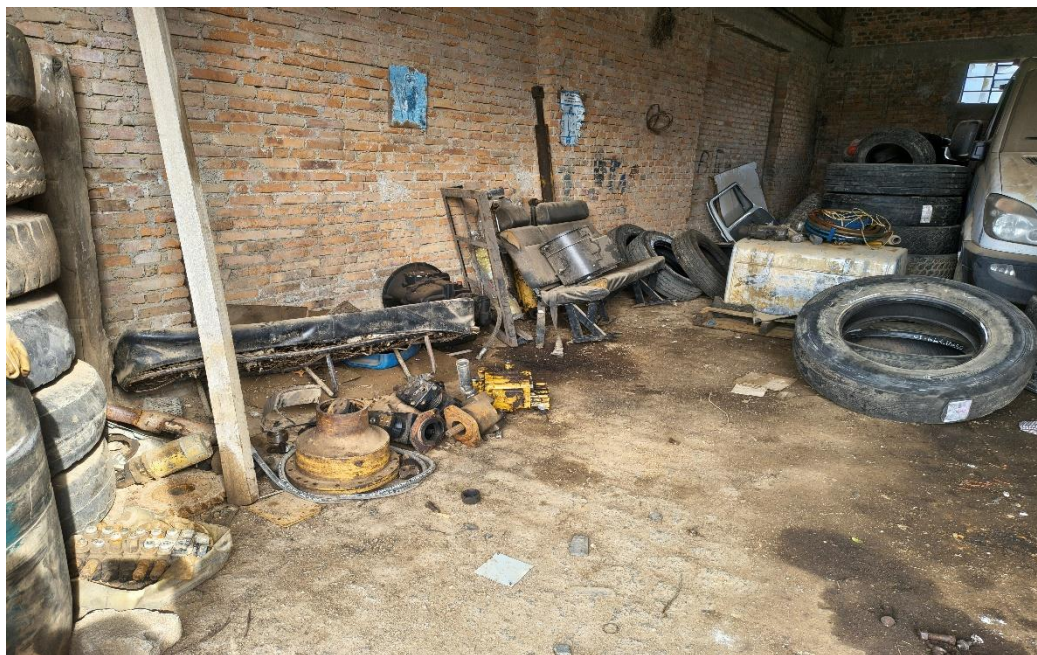
- Matrícula do Imóvel;
- Sobre a Rampa de Lavagem: Caixa separadora quebrada, com infiltração, Rejeito depositado ao lado da Rampa;
- Em relação ao depósito e oficina: Depósito desorganizado, Canaleta com óleo, sem funcionalidade, manutenção de máquinas com vazamentos em piso sem impermeabilização, portanto observar que na área de manutenção de maquinas, devem ter piso impermeável com caixa contenção dos líquidos vazados;
- Responsabilidade técnica da execução;
- Alvará de proteção e prevenção de incêndios, emitido pelo corpo de bombeiros
- Habite-se e alvará de funcionamento;

Local para manutenção de veículos sem piso impermeabilizado e com óleo derramado direto ao solo:

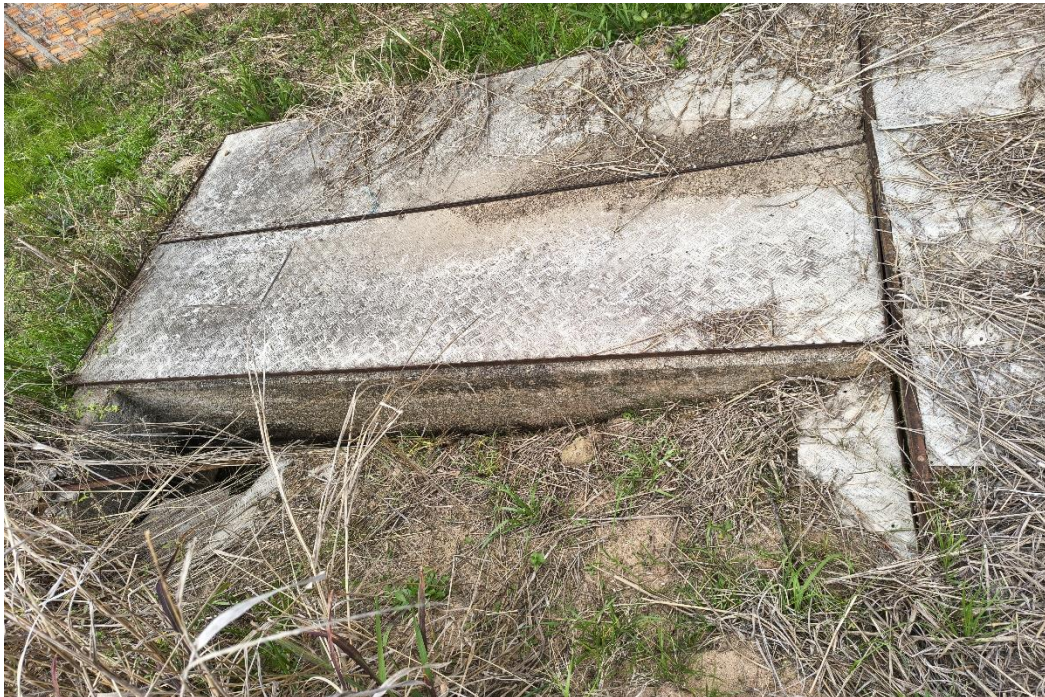
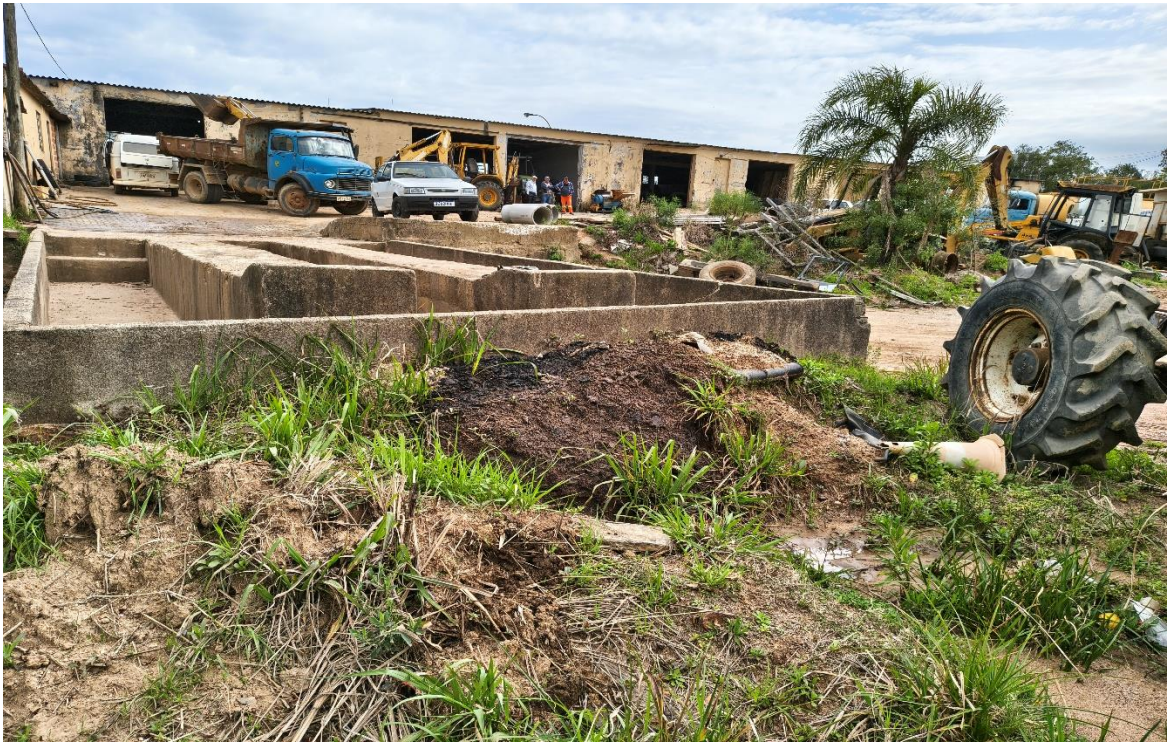
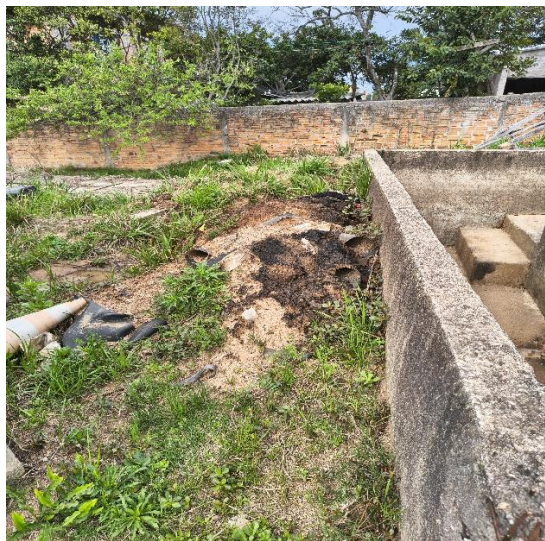
Área de lavagem de veículos, CSAO tampa danificada e disposição irregular de resíduos ao redor da rampa
