## LAUDO TÉCNICO DE AVALIAÇÃO DE BENS ESTRUTURAS DE COBERTURAS

Item: Cobertura das edificações públicas: EMEF CEL. SARMENTO e EMEF SÃO PEDRO

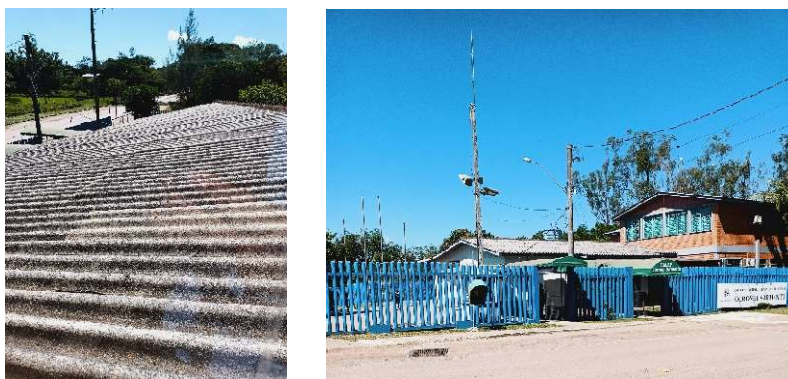
*Figura 1 – Cobertura EMEF CEL. SARMENTO*

A cobertura da edificação, está em perfeito estado de conservação, não foram encontradas telhas quebradas, ou locais com infiltração.

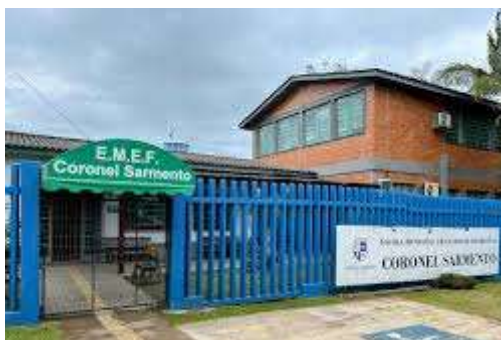
*Figura 2 – Fachada principal- EMEF CEL. SARMENTO*

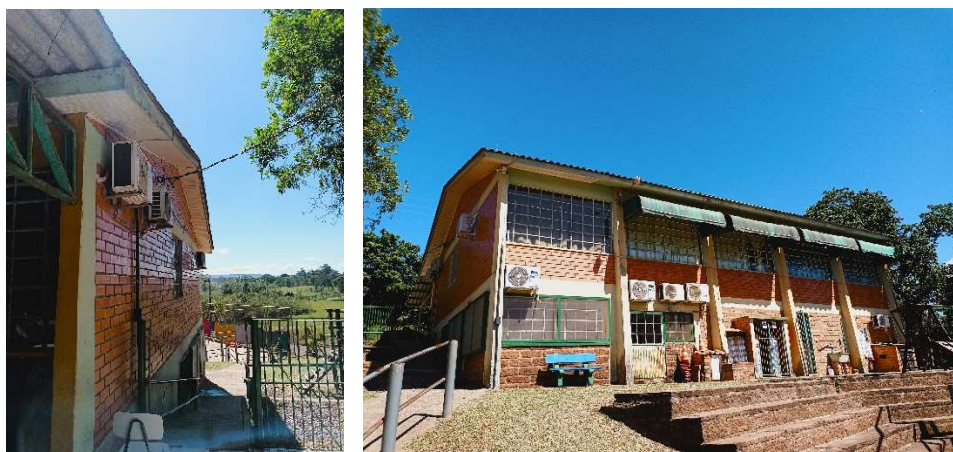
A cobertura da edificação, está em perfeito estado de conservação, não foram encontradas telhas quebradas, ou locais com infiltração.

Figura 5 – Fachadas- EMEF SÃO PEDRO

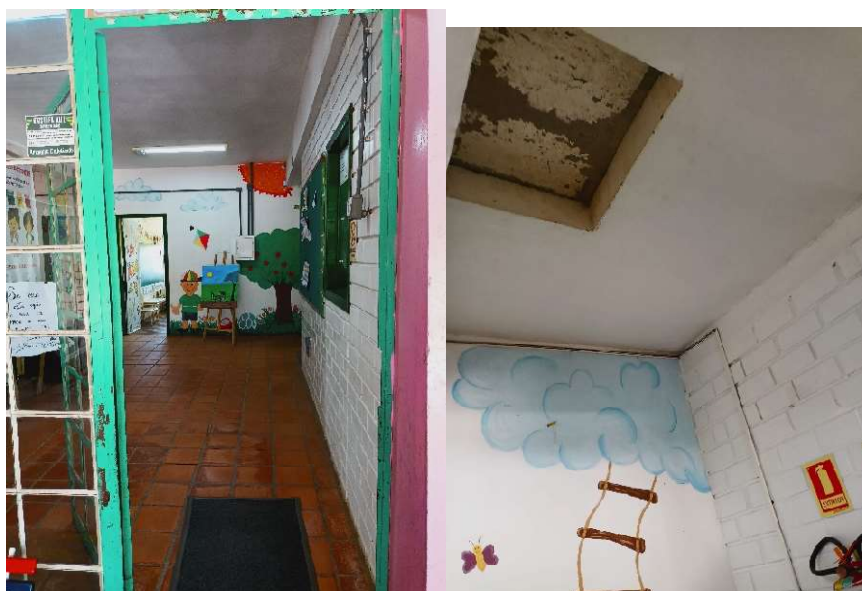
Figura 6 – Interno – EMEF SÃO PEDRO

Toda a unidade possui laje em concreto armado a estrutura da cobertura é composta por tesouras de madeiras.
