# LAUDO AVALIATIVO DE ROÇADEIRA AGRÍCOLA 3M

Roçadeira 3m, marca Algor, hidráulica, com quatro facas, ano/modelo 2022/2022

VALOR ESTIMADO PARA LEILÃO

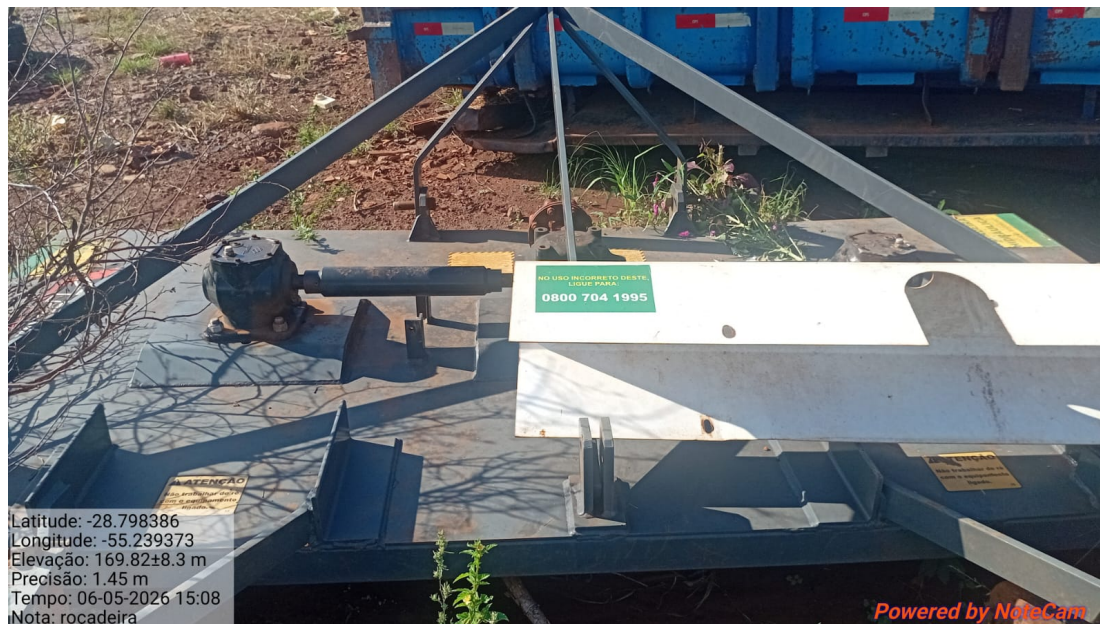
*Vista superior/lateral da roçadeira agrícola 3m, com estrutura metálica cinza, componentes hidráulicos e sinais de exposição a intempéries.*

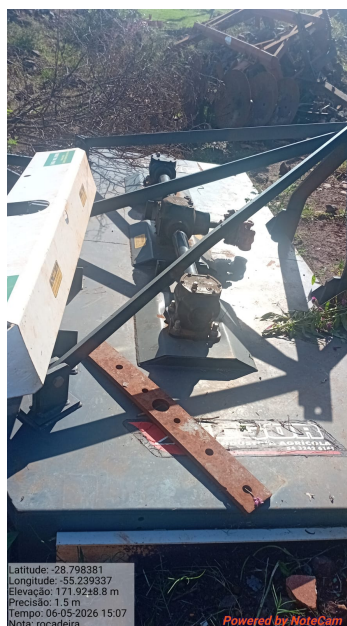
| Fator observado | Impacto na avaliação |
|---|---|
| Suportes das facas estragados | Comprometem diretamente o conjunto de corte, exigindo reparo ou substituição antes de uso seguro. |

*Vista aproximada da roçadeira, evidenciando componentes, suportes e parte do conjunto de transmissão/corte, com indícios de desgaste e avaria.*
