# LAUDO AVALIATIVO DE RETROESCAVADEIRA UN40

Retroescavadeira Forklift UN40 - ano/modelo 2020/2020

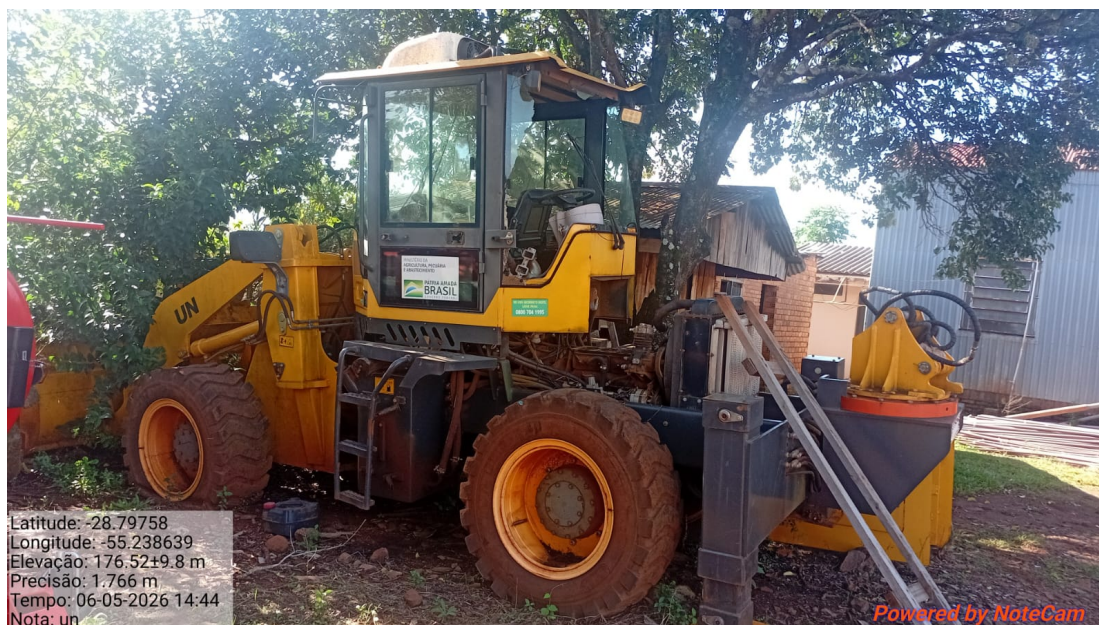
*Vista lateral da retroescavadeira UN40, com cabine, conjunto frontal e implemento acoplado, demonstrando estado visual geral e armazenamento em área externa.*

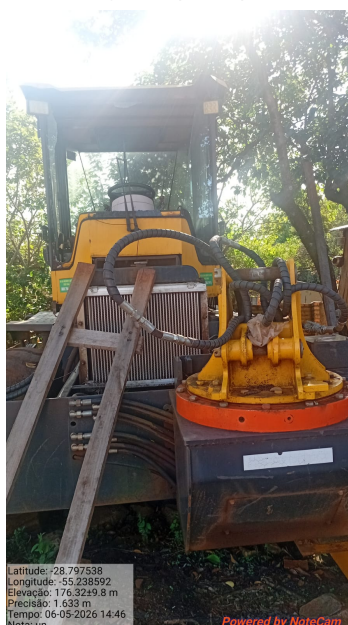
*Vista traseira e do conjunto hidráulico, evidenciando componentes externos, mangueiras, radiador e indícios de desmontagem/reparos pendentes.*

| Fator observado/informado | Impacto na avaliação |
|---|---|
| Junta do cabeçote queimada e equipamento desmontado | Compromete o funcionamento do motor e exige reparo mecânico relevante antes de qualquer utilização. |

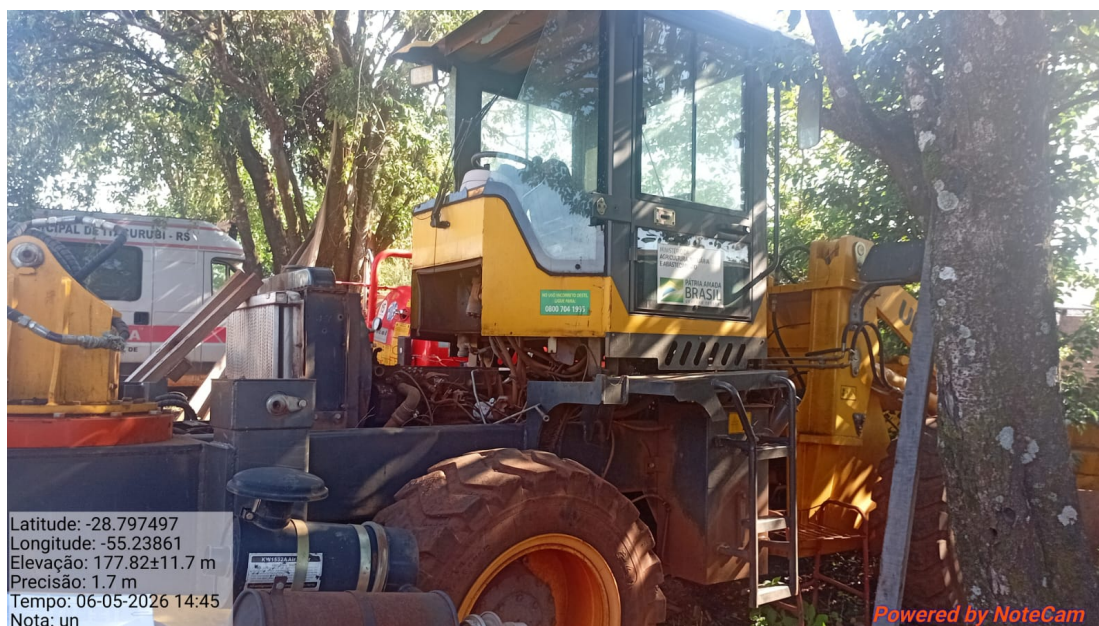
*Vista lateral/frontal do equipamento, com cabine, pneus e estrutura externa, permitindo análise visual do estado aparente do maquinário.*
