# RELATÓRIO DE ANÁLISE DE AMOSTRAS

PREGÃO ELETRÔNICO Nº 116/2025

Lote 04 – Tintas, Toluol e Microesferas de Vidro

# 1. ANEXO I – REGISTRO FOTOGRÁFICO DAS AMOSTRAS E TESTES REALIZADOS

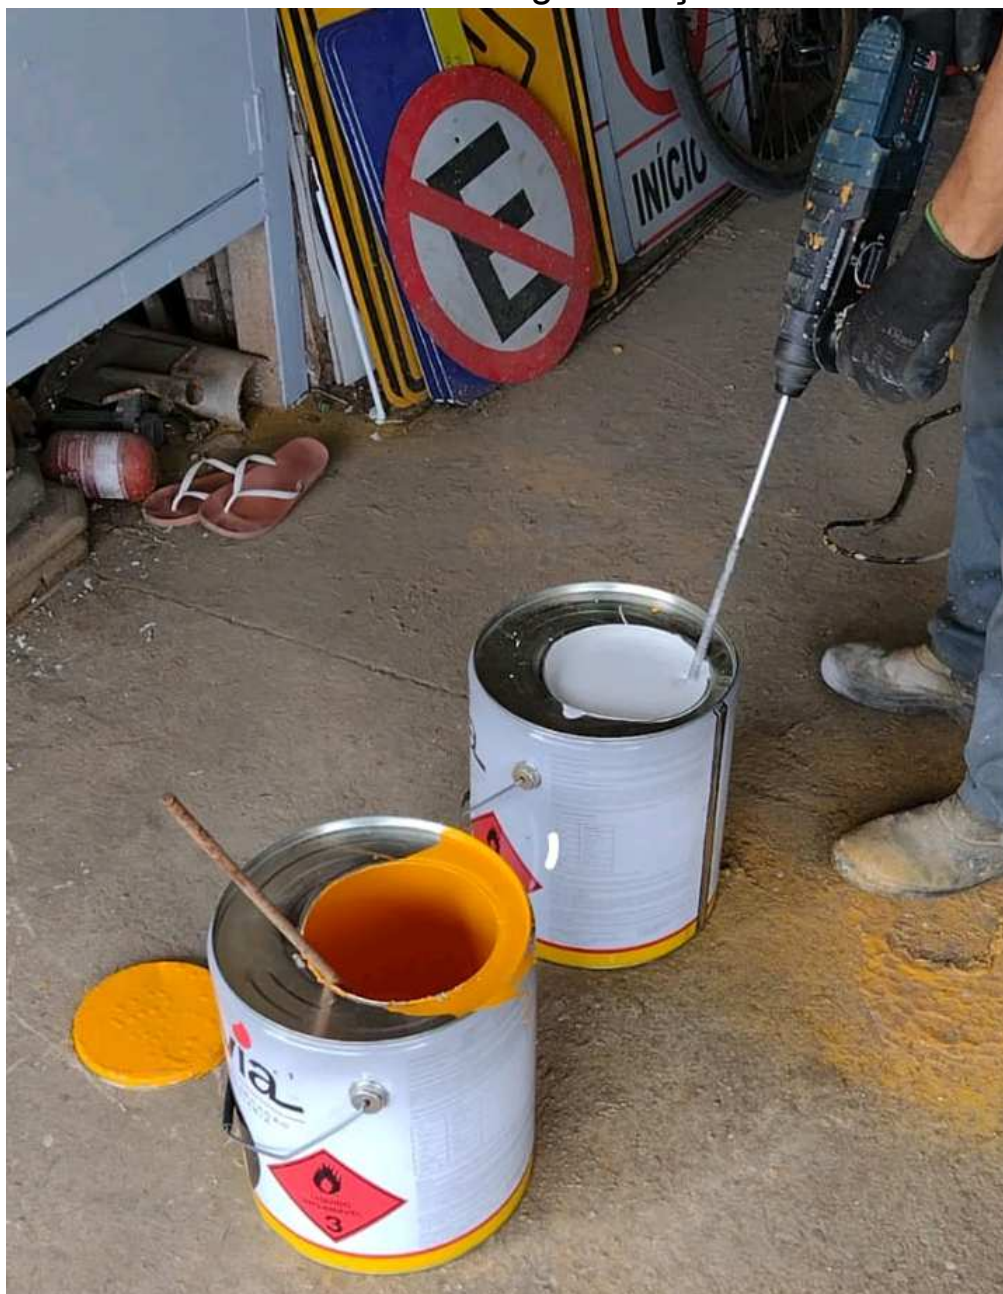
Figura 01 – Preparação das tintas – abertura da embalagem e início da homogeneização.

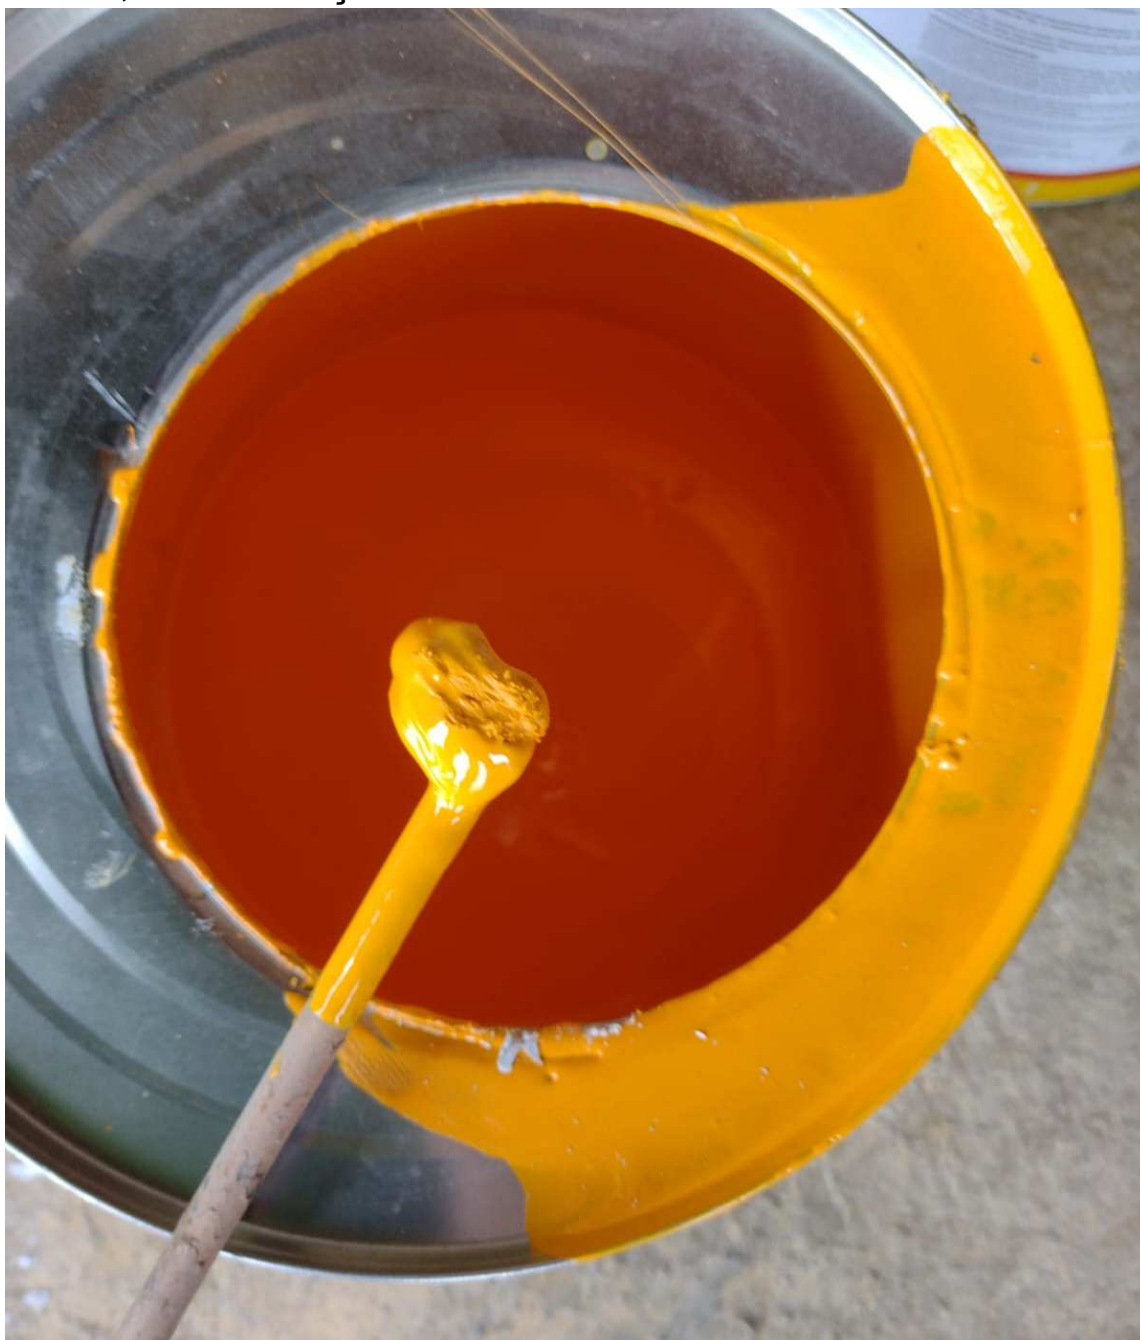
- Data de fabricação constante no Rótulo: 21/01/2026;
- Após aproximadamente 6 dias, foi identificado sedimento no fundo das embalagens, principalmente na tinta amarela, com camada entre 4 e 5 cm de espessura, apresentando aspecto de massa sólida;
- A sedimentação observada impossibilitou a homogeneização completa, mesmo com utilização de misturador mecânico;
- Foi identificado odor muito forte e atípico, distinto das demais tintas normalmente utilizadas, com características semelhantes a tinta deteriorada.

Figura 02 – Sedimentação no fundo da embalagem da tinta amarela, com formação de massa sólida.

Detalhe do material sólido retirado do fundo da embalagem.

REPROVADAS, por não atenderem às normas técnicas exigidas e aos critérios mínimos de desempenho.

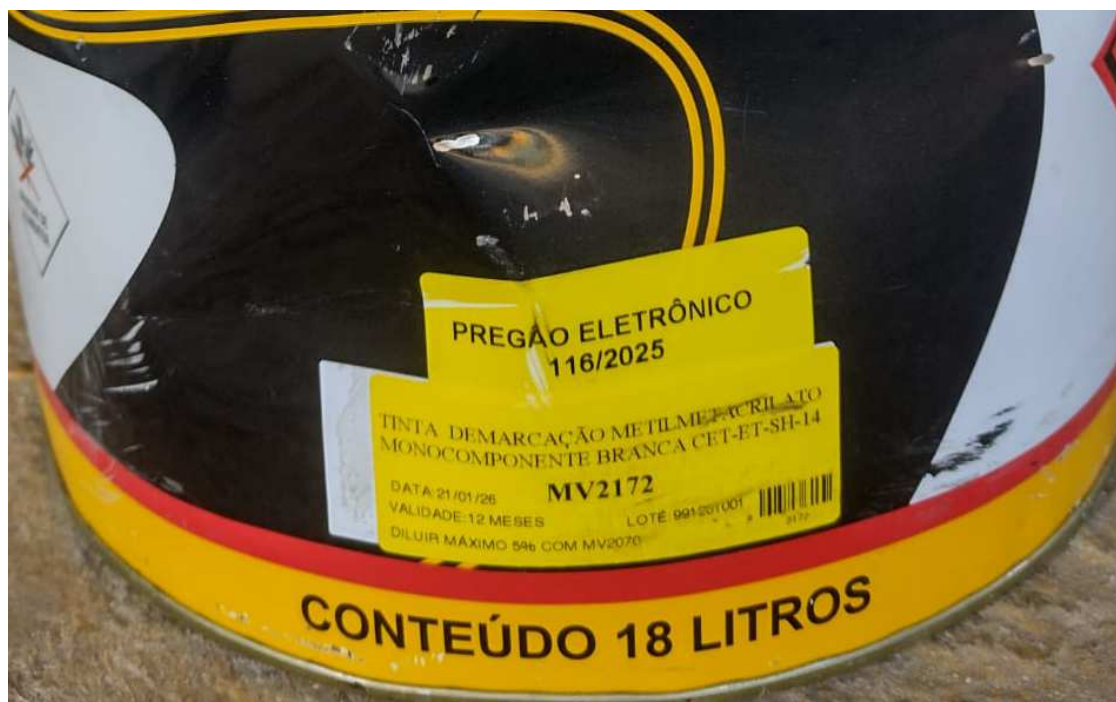
Figura 04 – Identificação da tinta branca – embalagem original (18 litros).

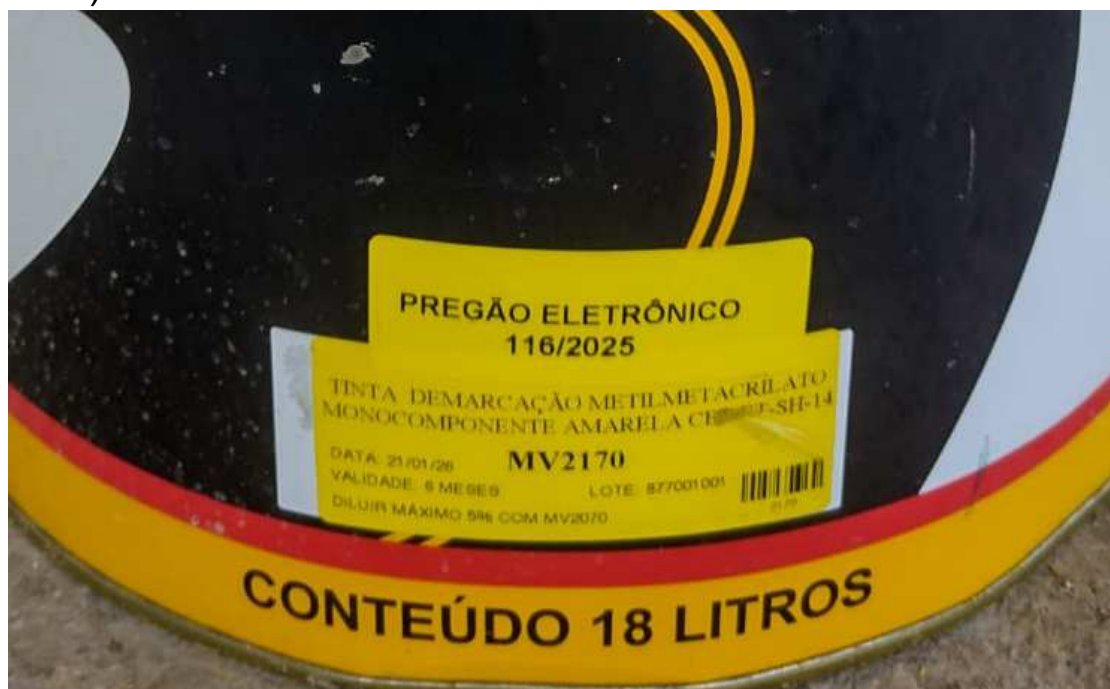
Figura 05 – Identificação da tinta amarela – embalagem original (18 litros).

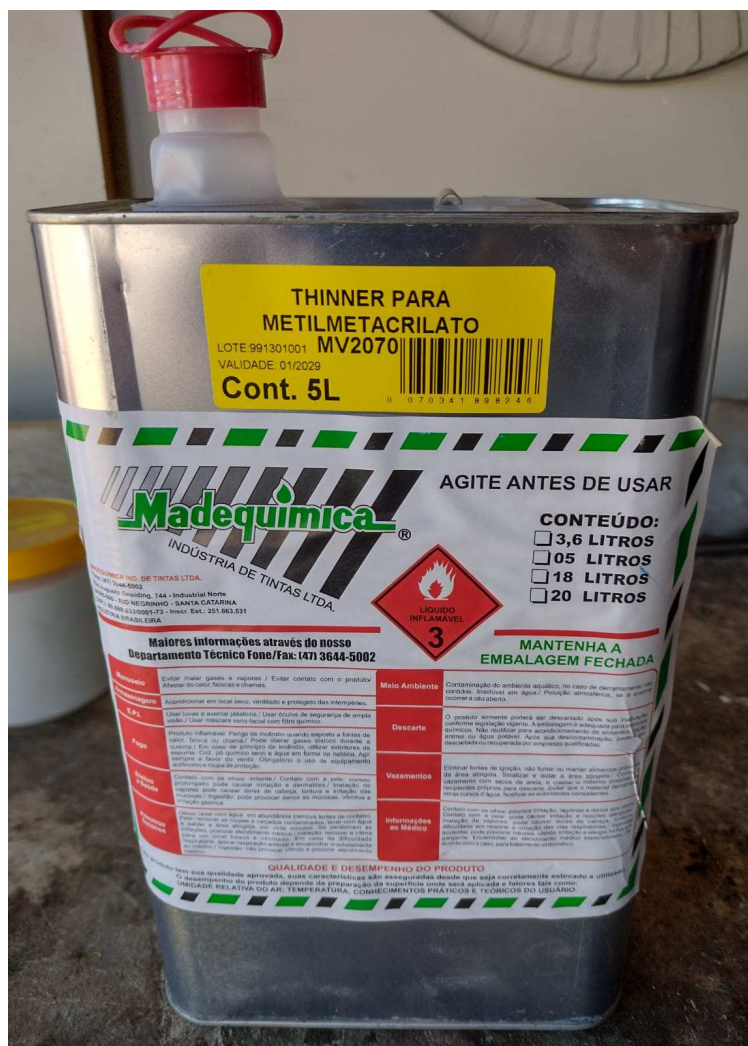
- O produto solicitado no edital foi Toluol;
- Contudo, a embalagem apresentada constava como Thinner;
- Apesar de apresentar alto poder de limpeza, não houve comprovação formal de que o produto atende à especificação exigida no Termo de Referência.

Figura 06 – Identificação do solvente entregue, rotulado como Thinner para Metilmetacrilato.

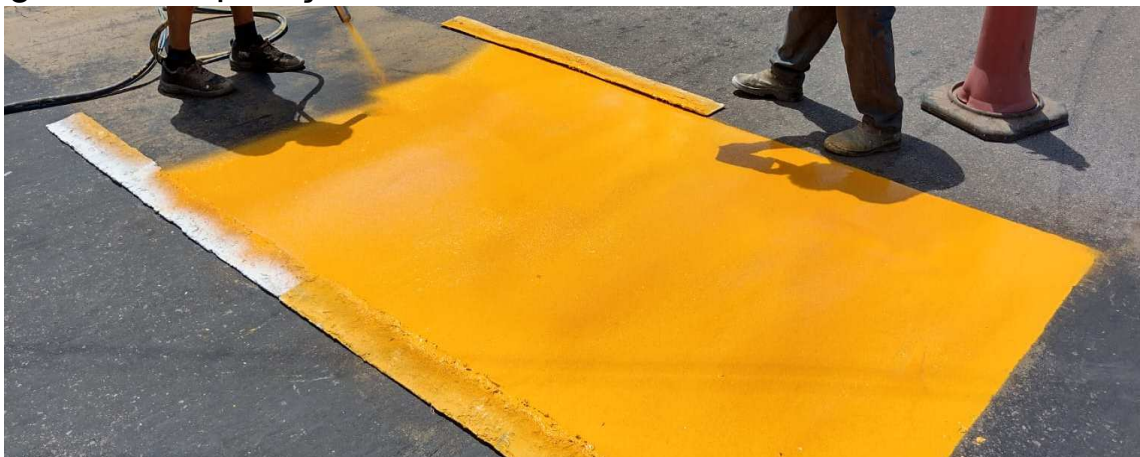
Figura 07 – Aplicação da tinta amarela em área de teste.

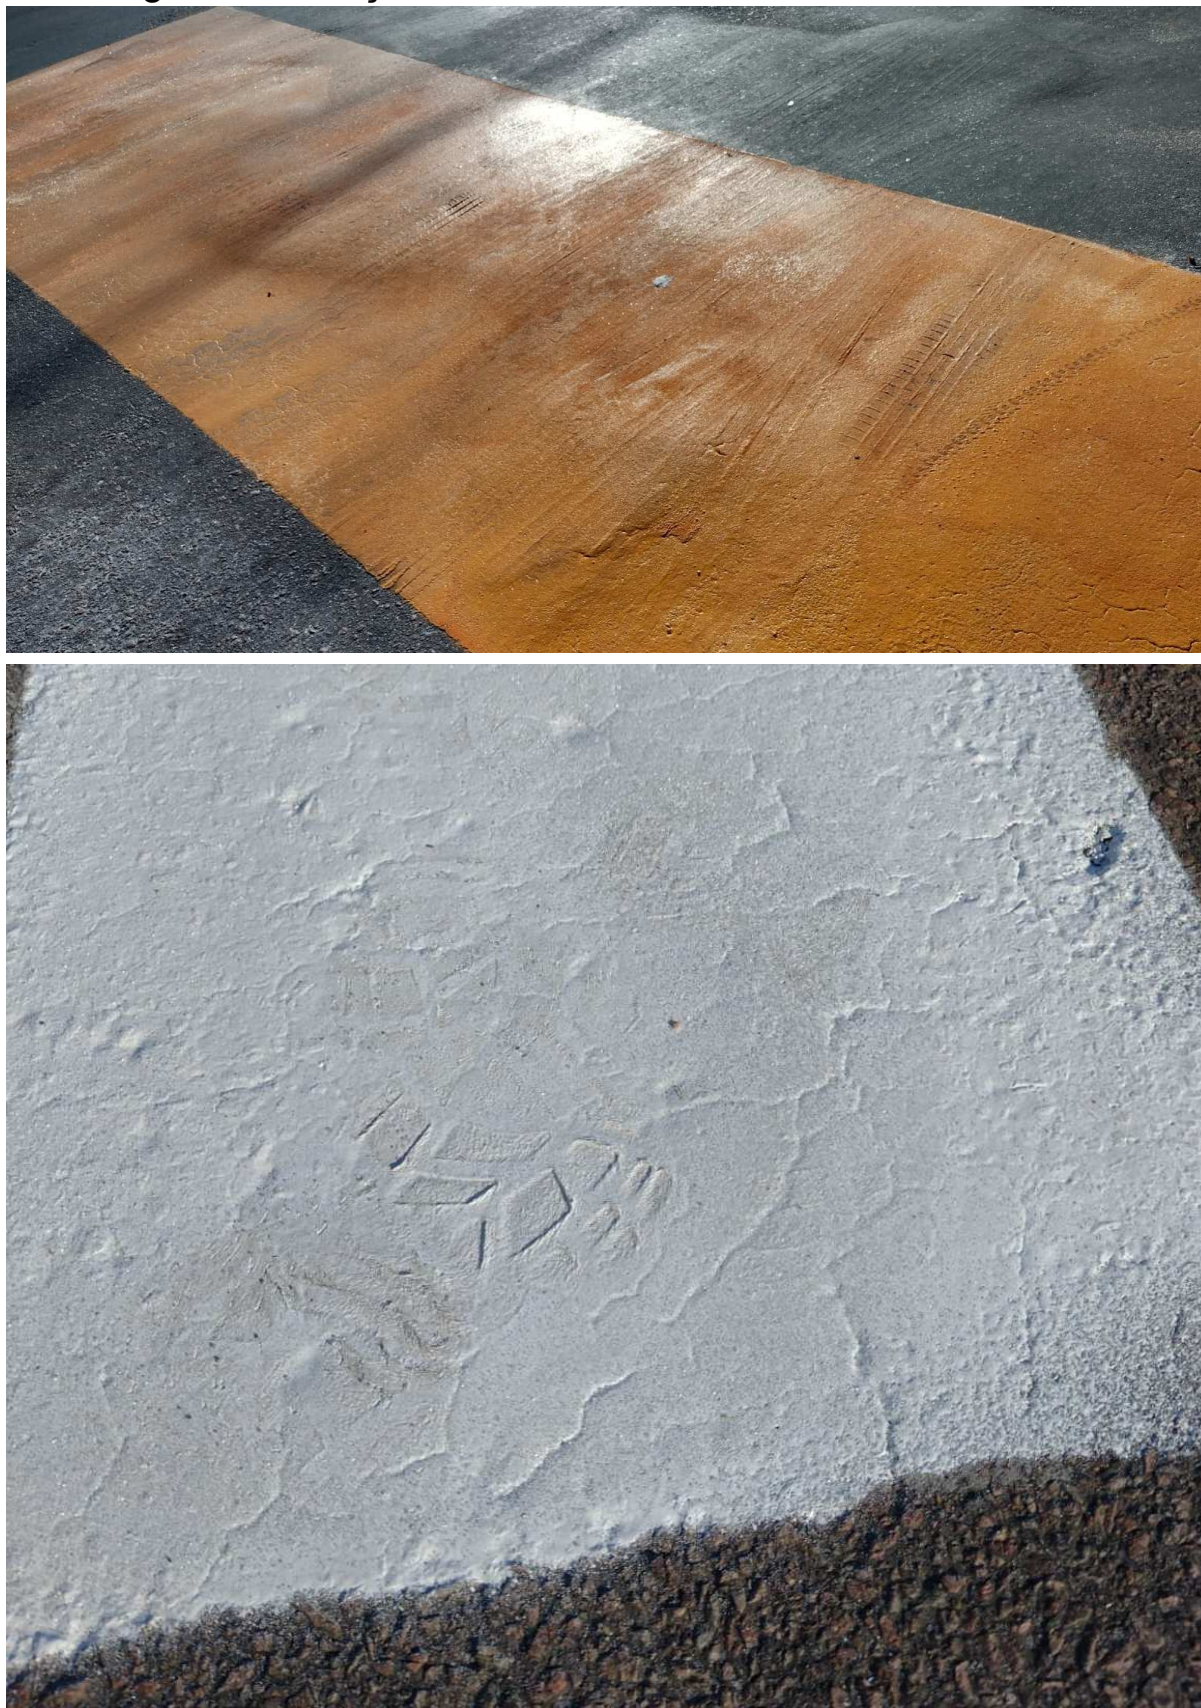
- A tinta branca apresentou enrugamento e trincas após a secagem, comprometendo o acabamento e a durabilidade da pintura.

Figura 08 – Aspecto das pinturas após período de mais de 3 horas de secagem e liberação.
