Plano de Trabalho

Relatório de Diagnóstico

Meta 1: PONTE SOBRE O ARROIO COQUEIRO COM EXTENSAO DE 20,30 m de COMPRIMENTO e 7,20 m de LARGURA, totalizando 146,16 m² de área de pavimento.

**LAUDO TÉCNICO DE INTERDIÇÃO E CONDENÇÃO ESTRUTURAL – PONTE
SOBRE O ARROIO COQUEIRO, LINHA TRÊS REIS – RELVADO/RS**

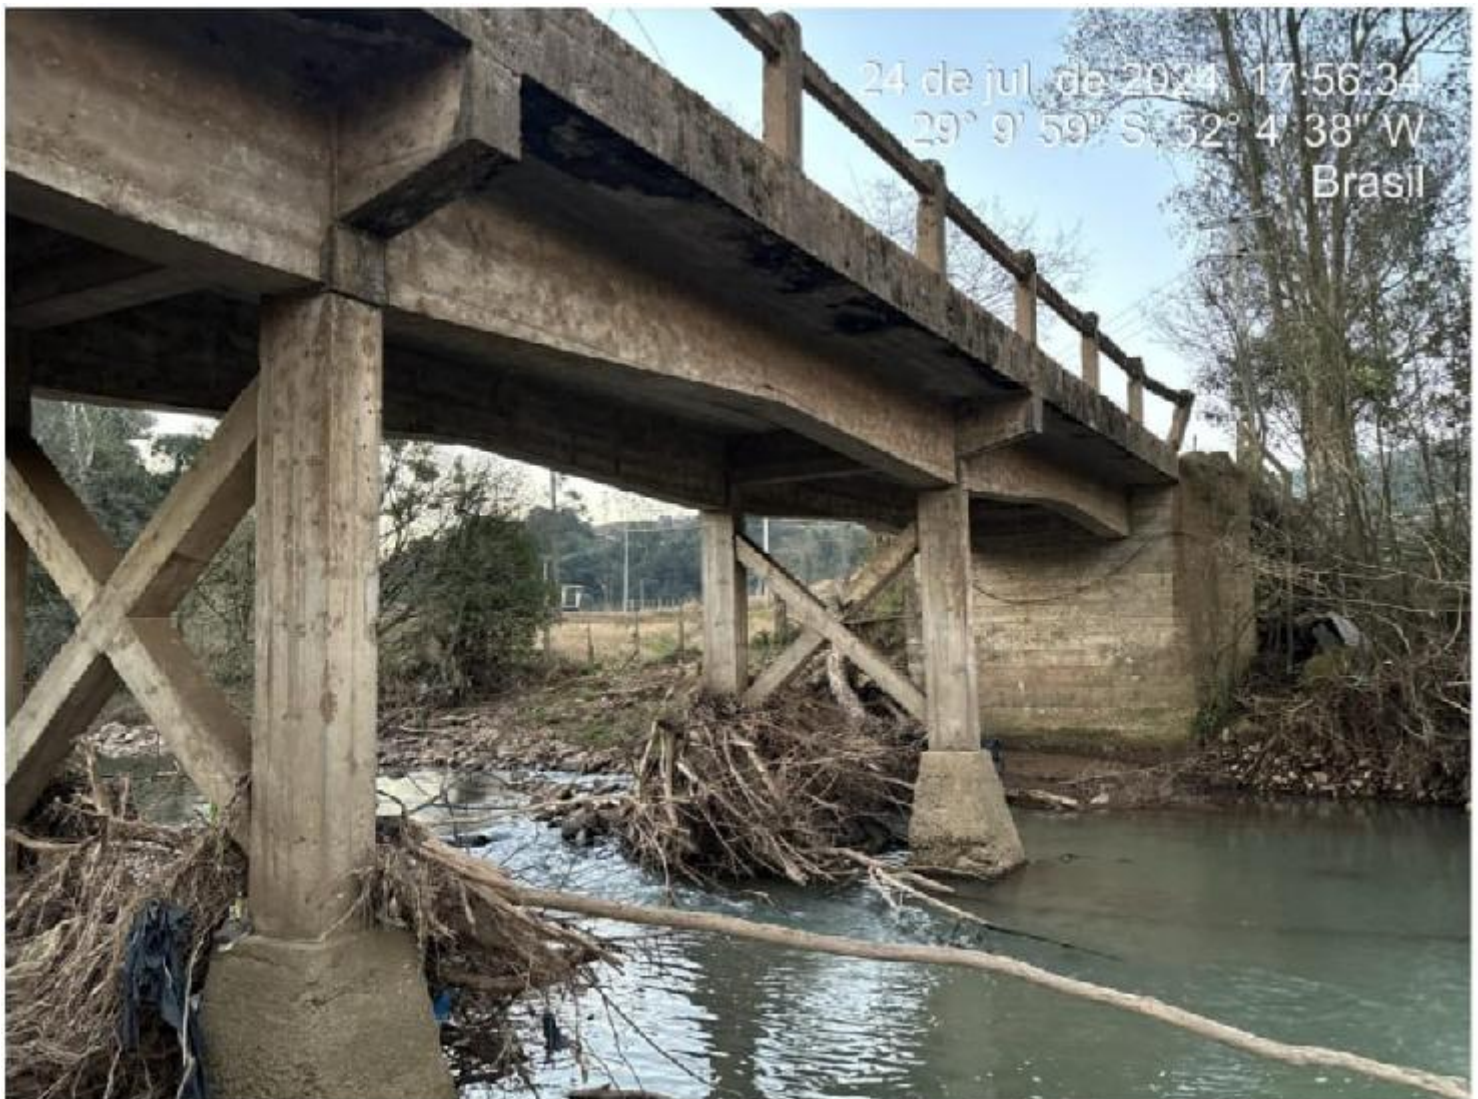
Acúmulo de troncos, galhos e detritos junto aos pilares após evento de cheia. O material retido aumenta os esforços hidrodinâmicos e as cargas de impacto sobre a estrutura, contribuindo para o agravamento das patologias observadas após as cheias de 2023, 2024 e 2025.

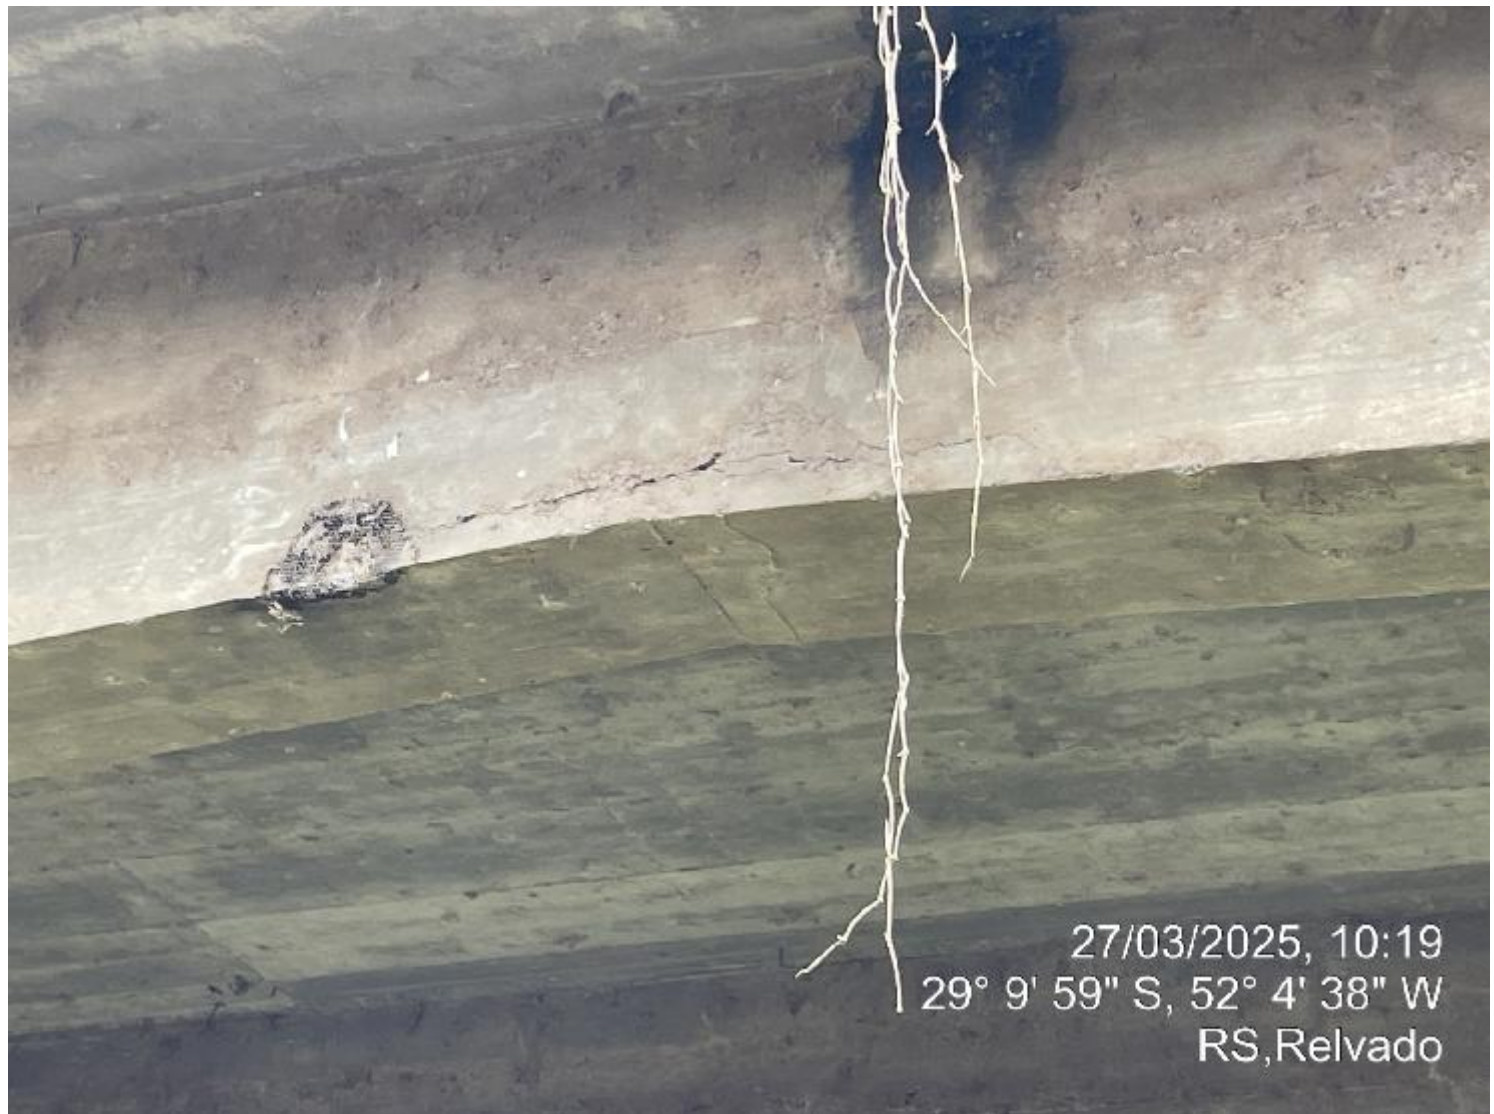
Fissura estrutural identificada na viga principal durante vistoria de março de 2025. A patologia demonstra o início do comprometimento estrutural decorrente das solicitações excepcionais impostas pelos eventos hidrológicos registrados na região.

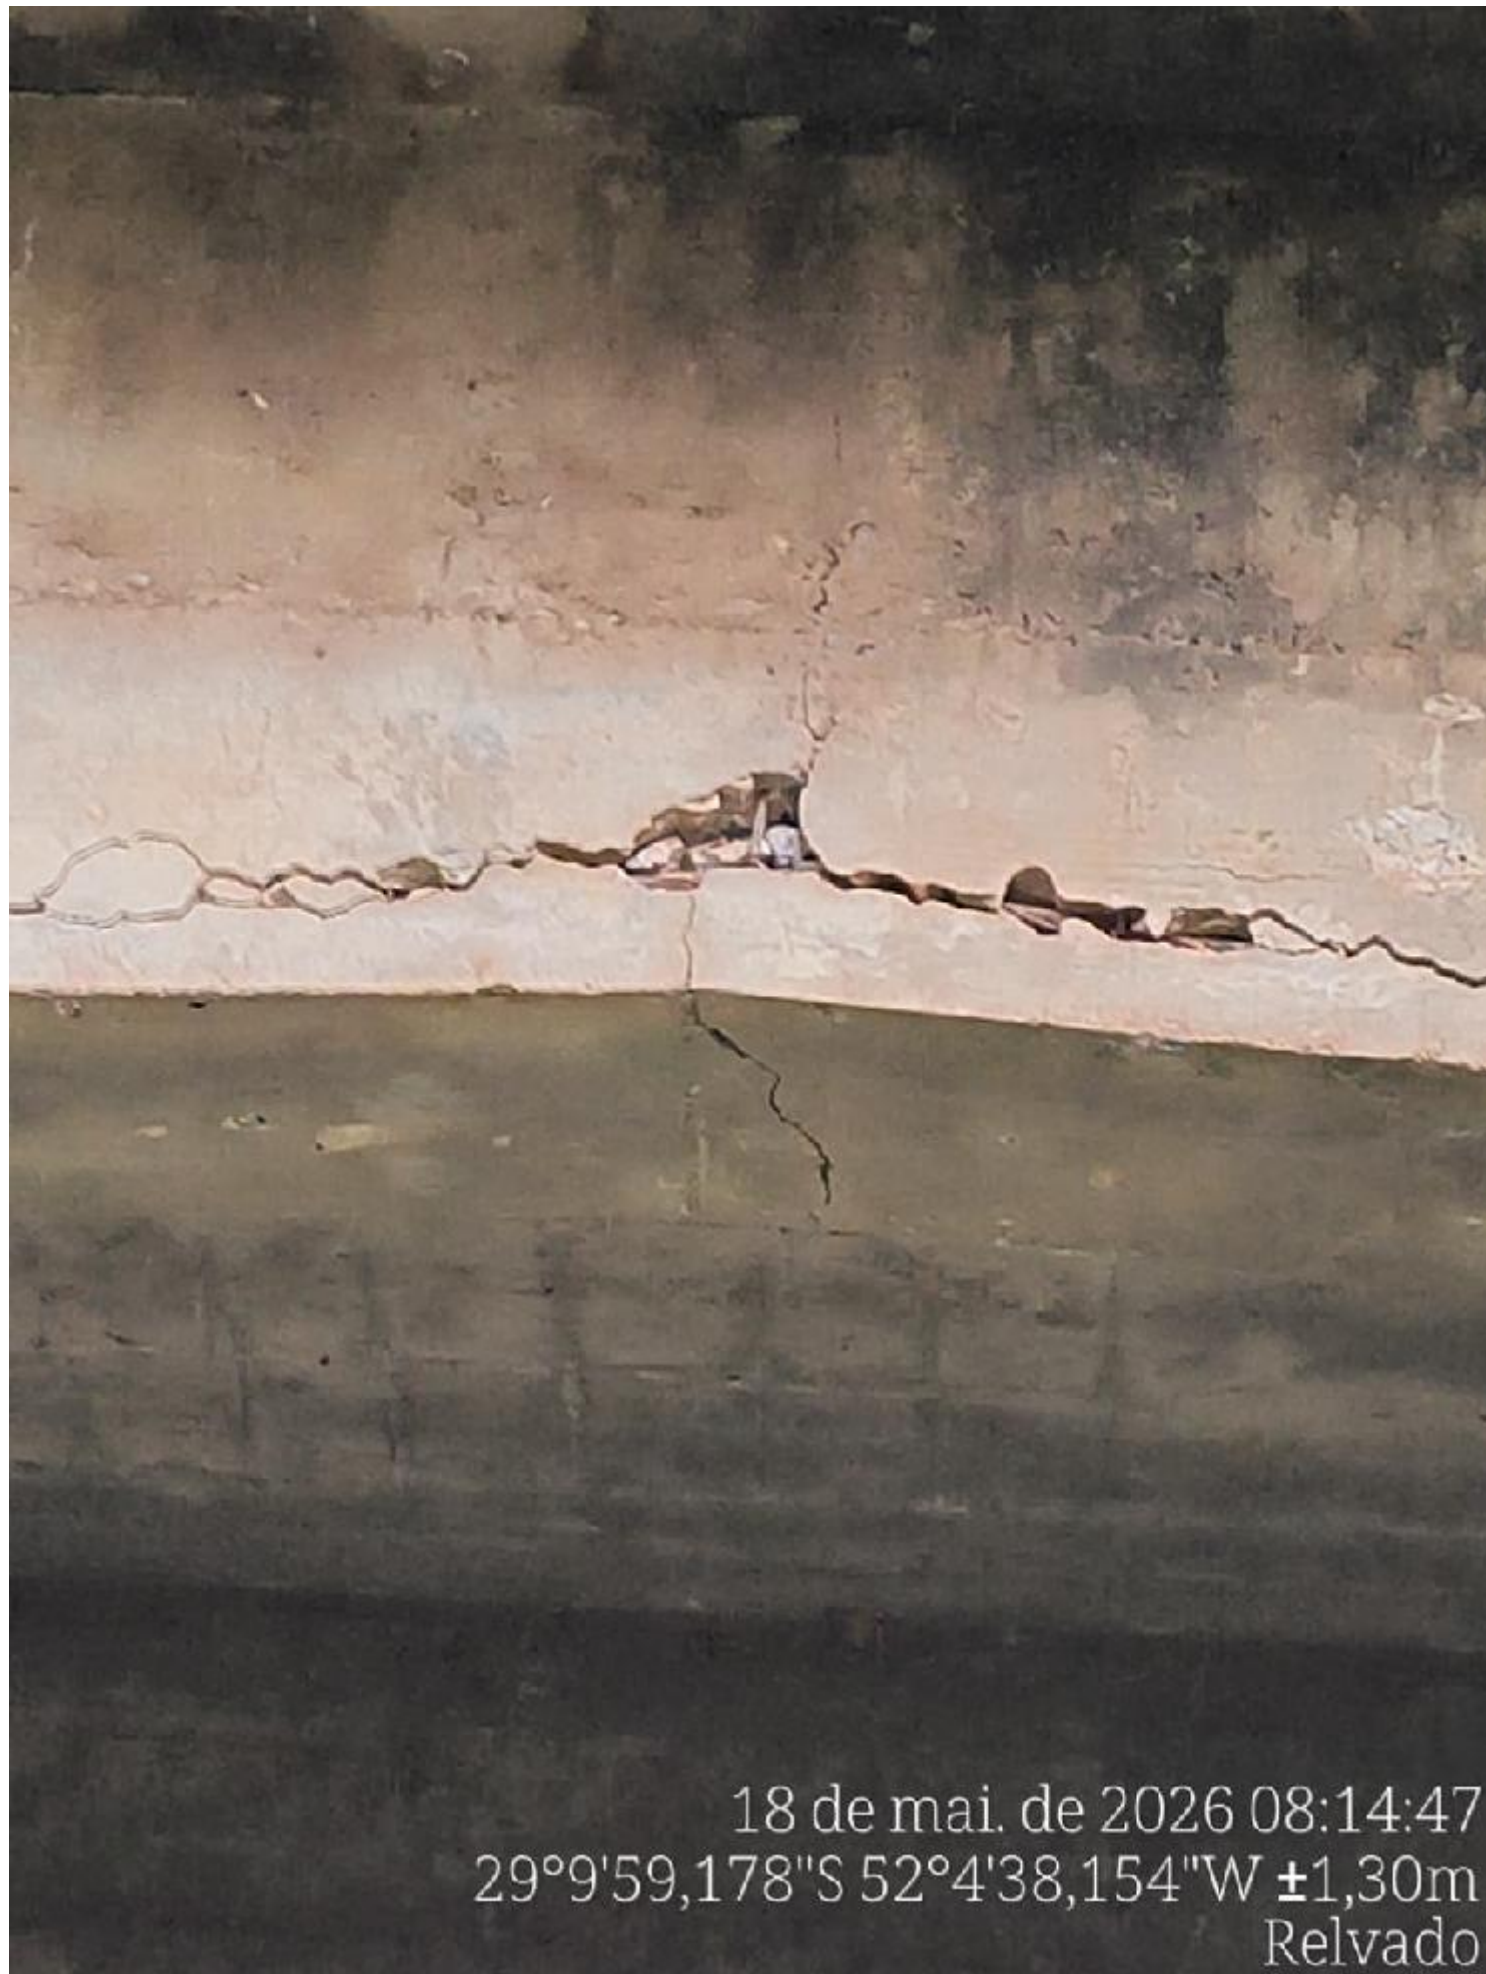
18 de mai. de 2026 08:14:47
29°9'59,178"S 52°4'38,154"W ±1,30m
Relvado

Fissura de cisalhamento com deslocamento do concreto e exposição das armaduras. A evolução da patologia entre 2025 e 2026 evidencia perda da capacidade resistente da estrutura e condição compatível com colapso iminente, agravada pelas cheias extremas.

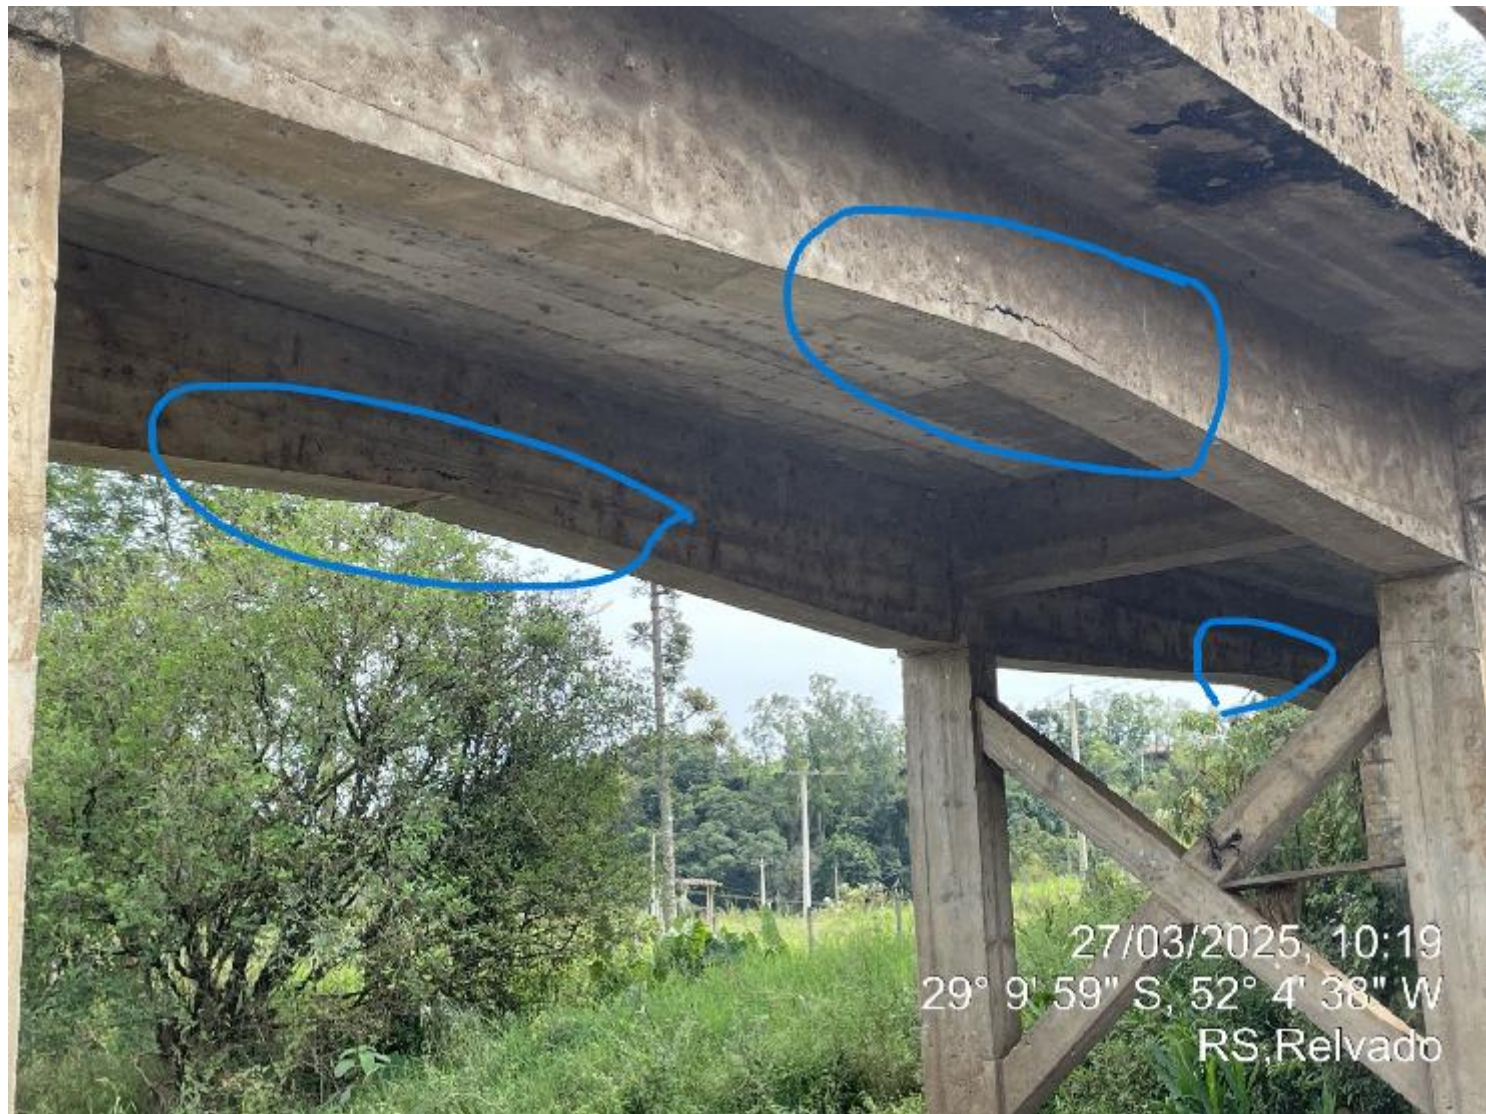
Vista geral da ponte sobre o Arroio Coqueiro. Observam-se os pilares implantados no leito do arroio e fissuras iniciais nas vigas principais, evidenciando o início do processo de degradação estrutural provocado pelos sucessivos eventos de cheia ocorridos desde 2023.

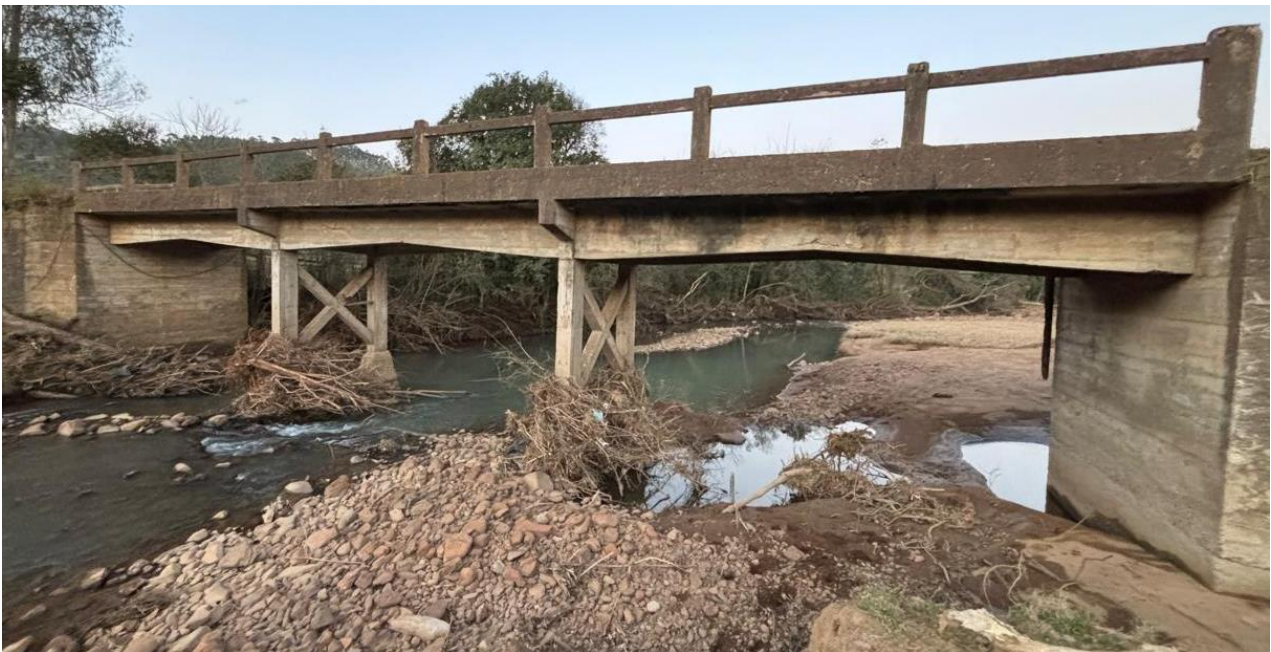
Fotografia 1: Vista geral da ponte sobre o Arroio Coqueiro. Coordenadas: 29° 09' 58" S / 52° 04' 38" O. Fonte: Prefeitura Municipal de Relvado/RS.

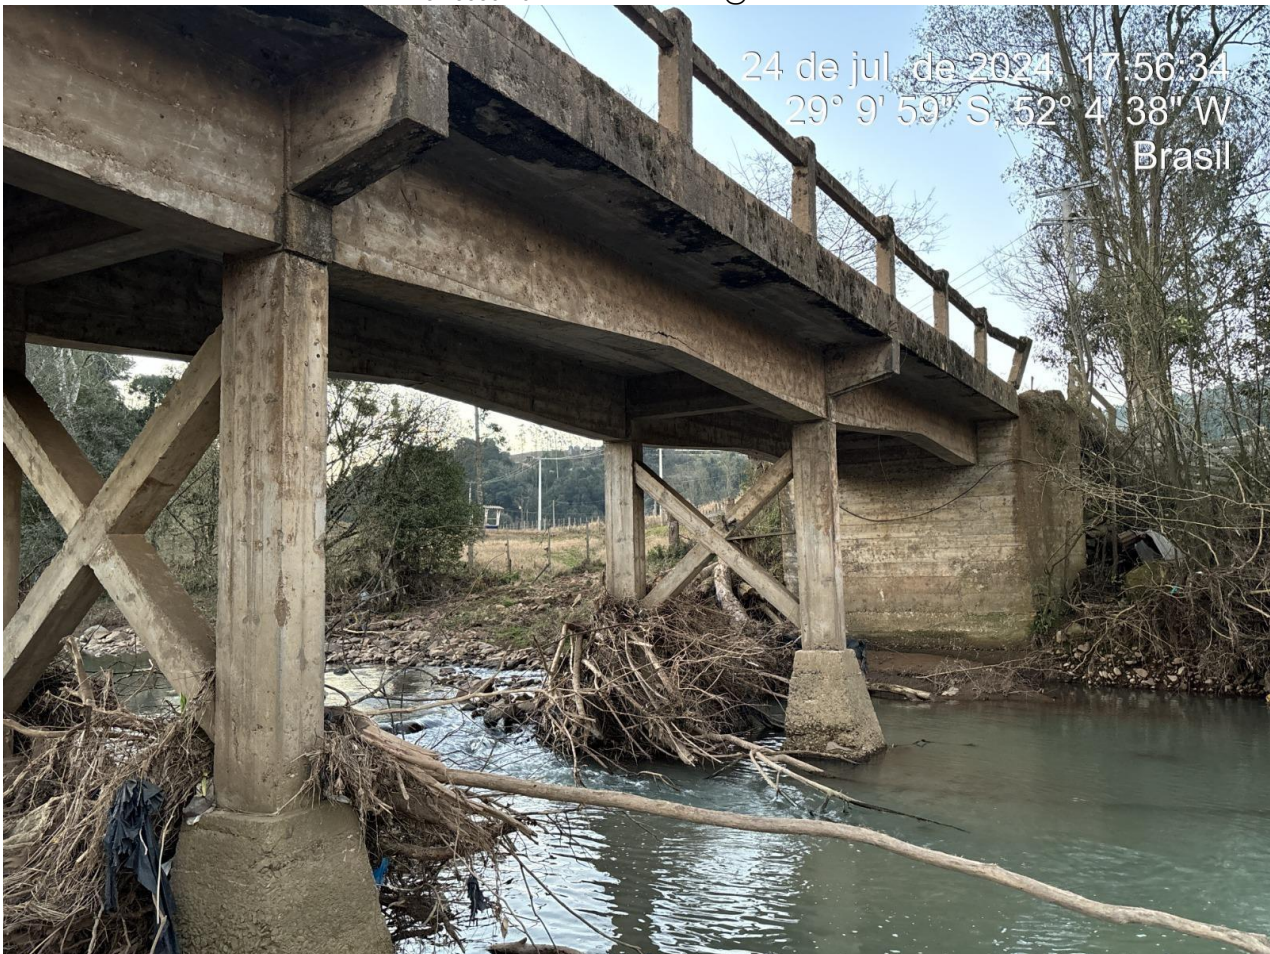
c) Acúmulo de detritos e sobrecarga dinâmica nos pilares: Em cada evento de cheia, o Arroio Coqueiro transportou volumosa carga de detritos lenhosos (troncos e galhos de grande porte), os quais acumularam-se contra os pilares centrais da ponte. Esse acúmulo funciona como uma barreira que aumenta a área de exposição à correnteza, intensificando as forças horizontais (empuxo hidrodinâmico) sobre os pilares e seus vínculos com as vigas. Os impactos de troncos contra os elementos estruturais da ponte constituem cargas de impacto não previstas no dimensionamento original da obra, resultando em solicitações dinâmicas que contribuíram diretamente para o início e propagação das fissuras de cisalhamento.

Fotografia 2: Acúmulo de detritos lenhosos (troncos e galhos) nos pilares da ponte após evento de cheia – 24/07/2025. O material aprisionado entre os pilares atua como barreira, amplificando as forças hidrodinâmicas sobre a estrutura. Início de rachaduras na viga. Coordenadas: 29° 09' 59" S / 52° 04' 38" O. Fonte: Prefeitura Municipal de Relvado/RS.

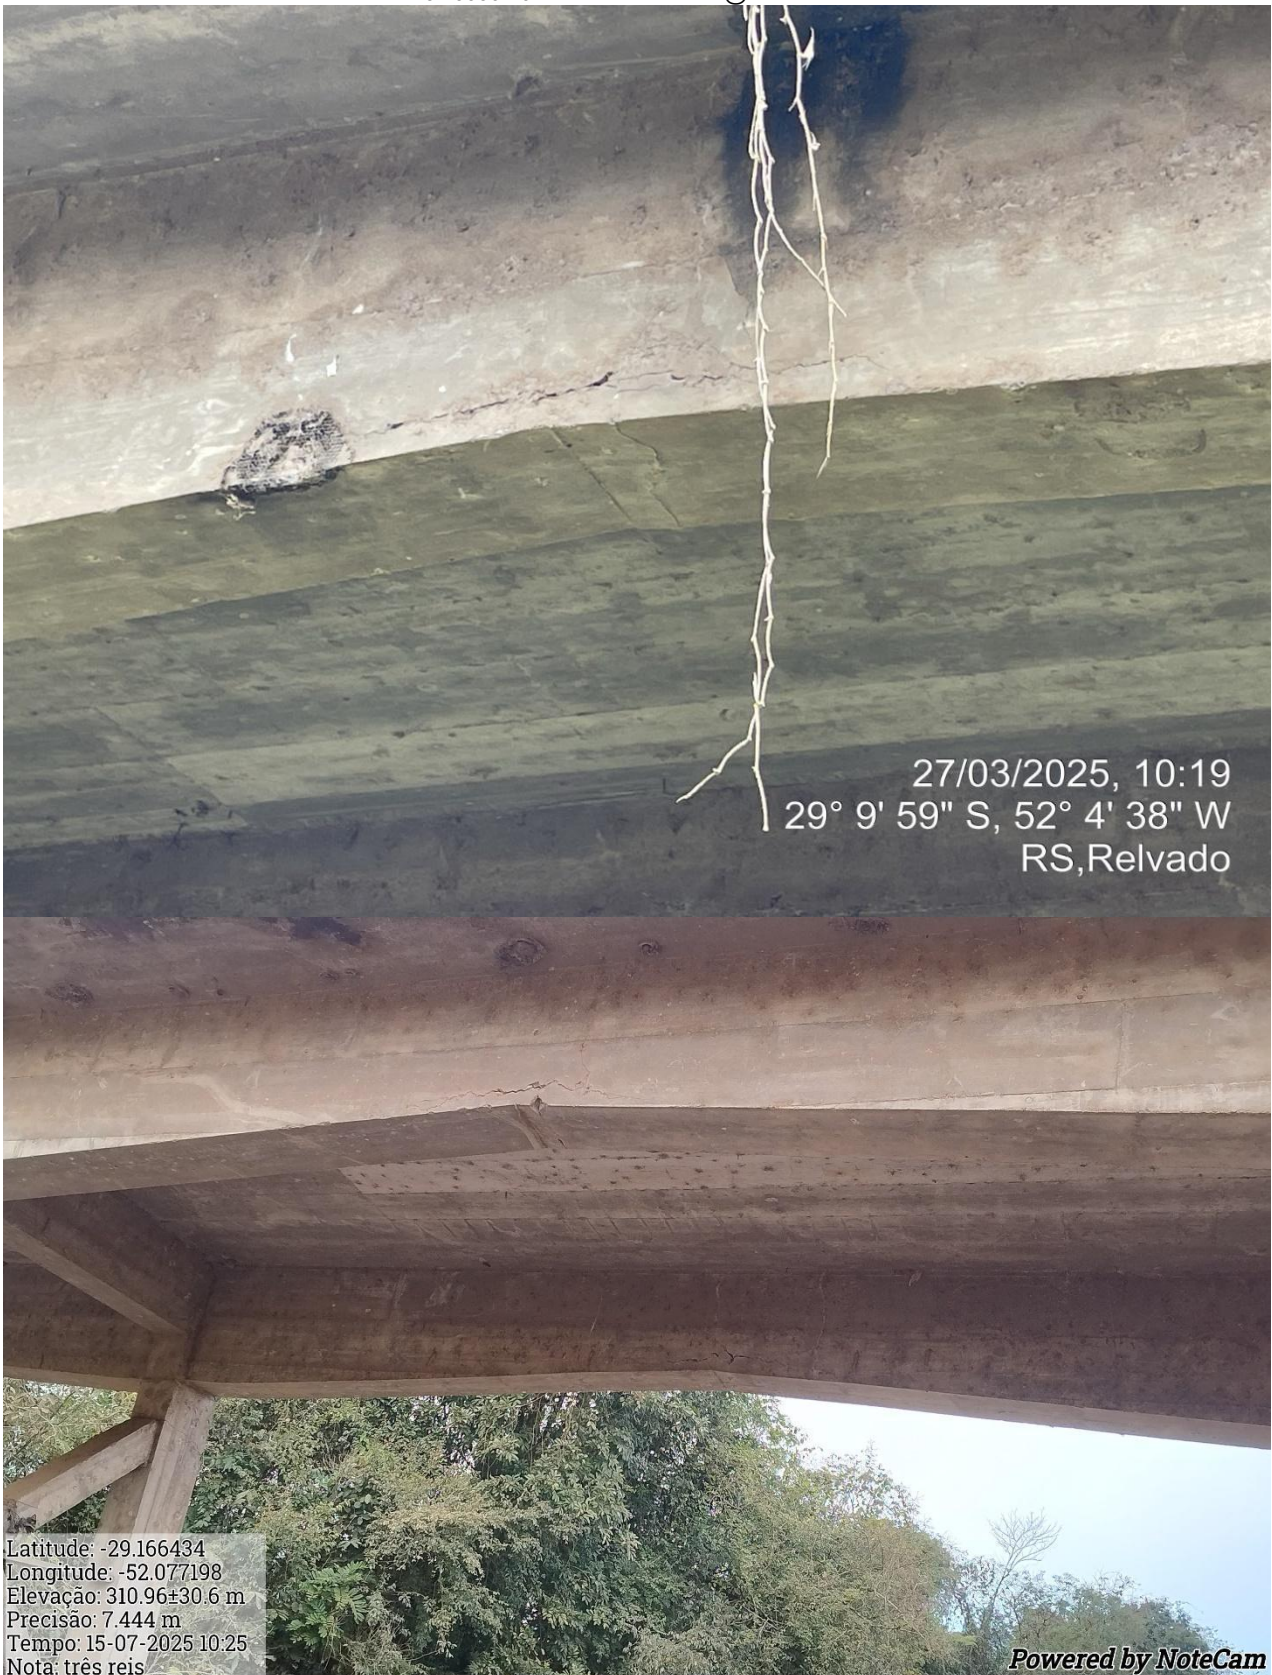
a) Fissuração por cisalhamento nas vigas principais: Esta é a manifestação de maior gravidade identificada na estrutura. As fissuras de cisalhamento, com inclinação entre 40° e 55° em relação ao eixo longitudinal das vigas, indicam o esgotamento da capacidade de resistência

às forças cortantes. Abertura máxima mensurada superior a 1,5 cm, com ramificações dendríticas secundárias características de solitação biaxial. Nos pontos de maior abertura, observa-se o deslocamento total do revestimento de concreto com exposição das armaduras longitudinais e dos estribos, estes com corrosão ativa visível. Em termos estruturais, a ruptura por cisalhamento em viga de concreto armado é o modo de falha mais frágil e menos dúctil, podendo ocorrer de forma brusca e sem aviso, com colapso repentino da seção.

Fotografia 3 (acima – 27/03/2025) e Fotografia 4 (abaixo – 15/07/2025): Evolução das fissuras de cisalhamento no intradós das vigas principais. Na imagem superior, fissura inicial com orientação vertical; na inferior, abertura já

evoluída com deslocamento do cobrimento. Coordenadas: 29° 09' 59" S / 52° 04' 38" O. Fonte: Prefeitura Municipal de Relvado/RS.

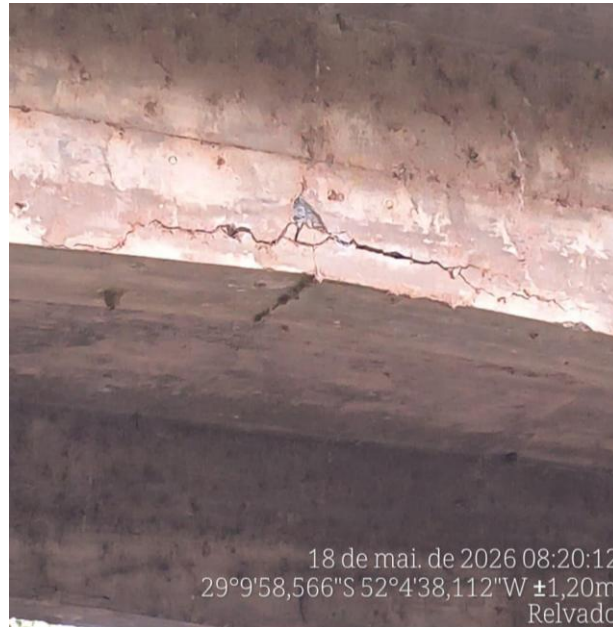
Fotografia 5: Detalhe de fissura de cisalhamento com abertura máxima superior a 1,0 cm e deslocamento generalizado do cobrimento de concreto – viga principal (face inferior), vistoria de 18/05/2026. Coordenadas: 29°9'58,566"S 52°4'38,112"O. Fonte: Prefeitura Municipal de Relvado/RS.

1. Comprometimento irreversível das armaduras de cisalhamento: As fissuras de cisalhamento com abertura de até 1,5 cm, dispostas em ângulo de 45° nas regiões de maior esforço cortante, indicam que os estribos das vigas principais já ultrapassaram o limite de escoamento (f_y) e podem ter sofrido ruptura física. A NBR 6118:2014, item 17.3, estabelece que fissuras de cisalhamento com abertura superior a 0,4 mm (em ambientes de agressividade II) constituem indício de estado crítico de segurança. As aberturas observadas superam em mais de 3 vezes esse limite normativo, caracterizando condição de colapso iminente.

4. Impossibilidade de recuperação estrutural: Diante do quadro de corrosão ativa das armaduras, ruptura das armaduras de cisalhamento e fissuração de grande abertura nas zonas de maior esforço, não há solução de recuperação estrutural tecnicamente viável que restaure a capacidade de carga original das vigas. Injeção de fissuras, argamassas poliméricas ou armaduras adicionais externas não são aplicáveis à magnitude dos danos observados, em especial diante da exposição permanente a novos eventos de cheia que imporão novos esforços sobre a estrutura já comprometida.

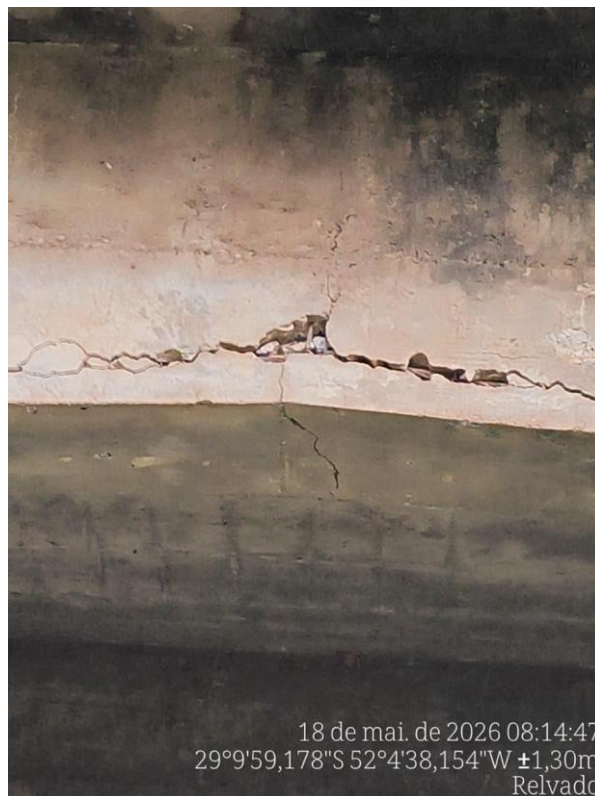
Fotografia 6: Fissura horizontal no plano de encontro viga-tabuleiro (intradós), com propagação longitudinal e descontinuidade completa da aderência viga-tabuleiro – vistoria de 18/05/2026. Coordenadas: 29°9'59,178"S 52°4'38,154"O. Fonte: Prefeitura Municipal de Relvado/RS.

2. Perda de aderência aço-concreto: O deslocamento do cobrimento de concreto, associado à corrosão ativa das armaduras longitudinais e transversais, comprometeu irreversivelmente o mecanismo de aderência entre o aço e o concreto. Sem aderência adequada, as armaduras perdem eficiência na resistência à flexão e ao cisalhamento, reduzindo drasticamente a capacidade de carga das vigas.

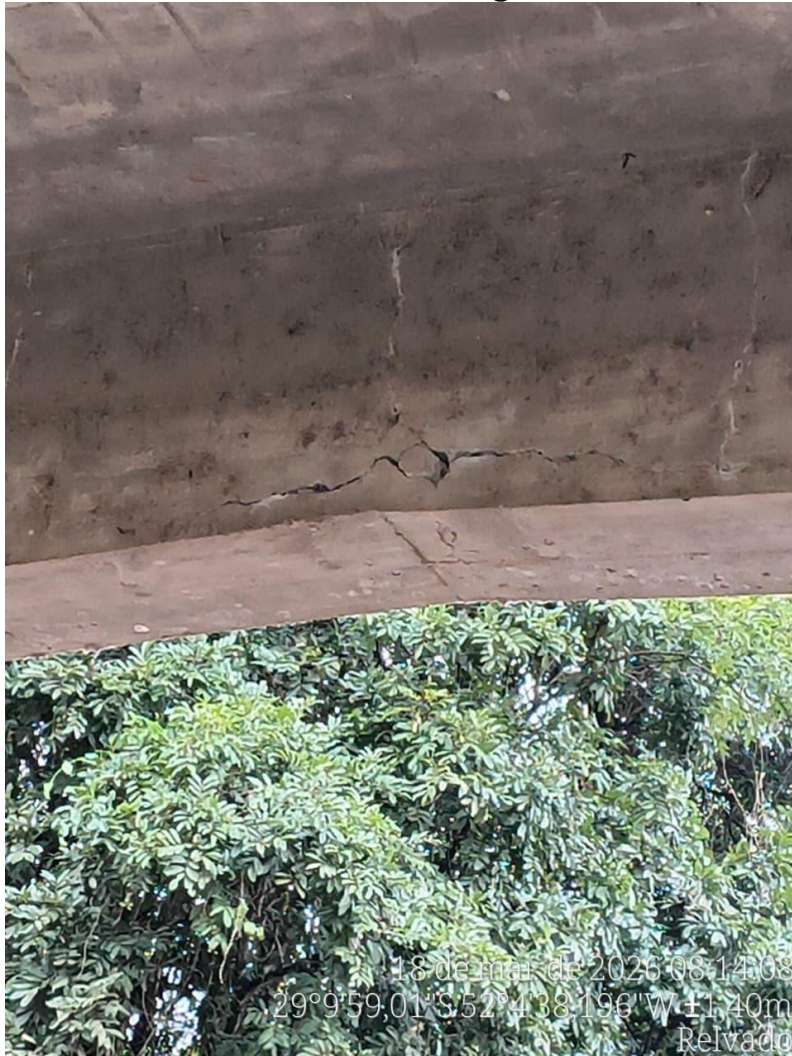
b) Corrosão das armaduras e expansão por produtos de corrosão: O ingresso de água e agentes agressivos através das fissuras de fissuração preexistentes acelerou o processo corrosivo das armaduras de aço. A expansão volumétrica dos produtos de corrosão (óxidos e hidróxidos de ferro) gera pressão interna no concreto, propagando novas fissuras e agravando o deslocamento do revestimento. Este processo, uma vez iniciado, é autocatalítico e irreversível sem intervenção de recuperação estrutural, sendo que a corrosão ativa observada configura perda de seção das armaduras e comprometimento da aderência aço-concreto.

*Fotografia 7: Fissura de cisalhamento na face lateral da viga principal, com corrosão ativa visível das armaduras e expansão das fissuras por produtos de corrosão – vistoria de 18/05/2026. Coordenadas: 29°9'59,01"S 52°4'38,196"O.
Fonte: Prefeitura Municipal de Relvado/RS.*

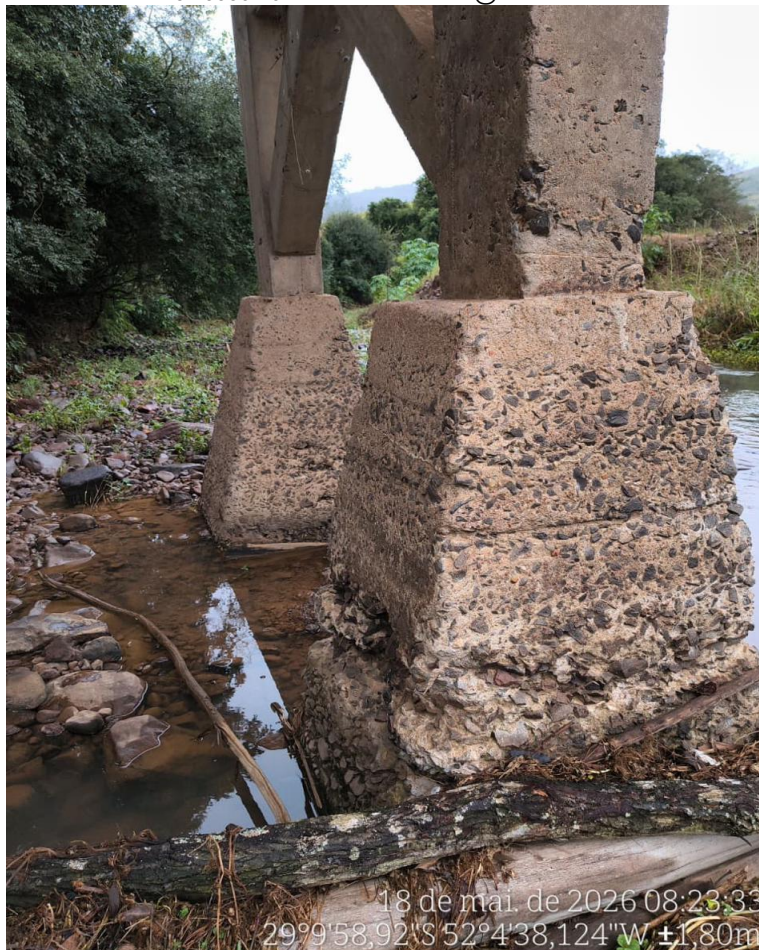
Fotografia 8: Vista aproximada dos pilares centrais da ponte, evidenciando o intenso processo de desgaste superficial do concreto por abrasão hidráulica e impacto de detritos, com exposição dos agregados graúdos. Fundações expostas pela erosão do leito do arroio – 18/05/2026. Coordenadas: 29°9'58,92"S 52°4'38,124"O. Fonte: Prefeitura Municipal de Relvado/RS.

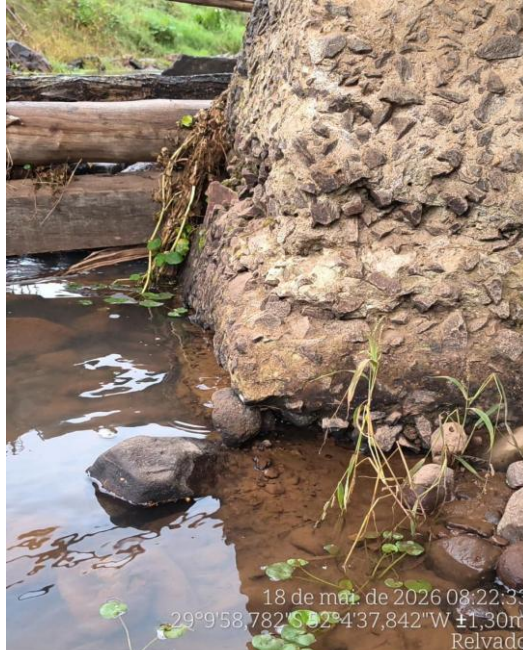
e) Erosão das fundações e solapamento dos pilares: A ação erosiva do escoamento turbulento ao redor dos pilares, amplificada pelo aumento da velocidade de fluxo nas constrições criadas pela

Fotografia 9: Detalhe da base dos pilares centrais, mostrando erosão severa e solapamento da fundação. Troncos aprisionados na base atestam o impacto de detritos de grande porte nas cheias anteriores – 18/05/2026. Coordenadas: 29°9'58,782"S 52°4'37,842"O. Fonte: Prefeitura Municipal de Relvado/RS.

A nova estrutura, projetada com vão livre de 20,30 m sem pilares no leito do arroio e largura de 7,20 m, eliminará os mecanismos de acúmulo de detritos e amplificação hidrodinâmica que foram responsáveis pela degradação acelerada da estrutura atual, garantindo adequada resiliência a eventos climáticos extremos de crescente frequência e intensidade.

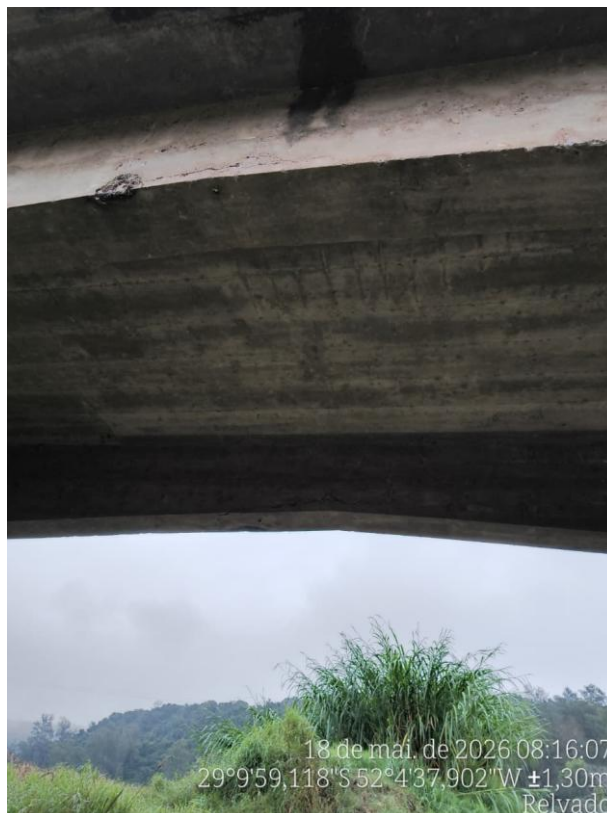
d) Eflorescências, lixiviação e carbonatação: Identificadas em toda a extensão das vigas e nos pilares, essas manifestações indicam percolação contínua de água através da massa de concreto, com arraste de hidróxido de cálcio $[Ca(OH)_2]$ e deposição na superfície. A lixiviação reduz a alcalinidade do concreto e compromete a proteção passiva das armaduras, acelerando o processo corrosivo. Em associação com a fissuração existente, configura processo de degradação irreversível da durabilidade estrutural.

Fotografia 10: Vista do intradós das vigas principais em conjunto, mostrando a extensão das manchas de lixiviação, efflorescências e o início das fissuras longitudinais na interface viga-tabuleiro – 18/05/2026. Coordenadas: 29°9'59,118"S 52°4'37,902"O. Fonte: Prefeitura Municipal de Relvado/RS.

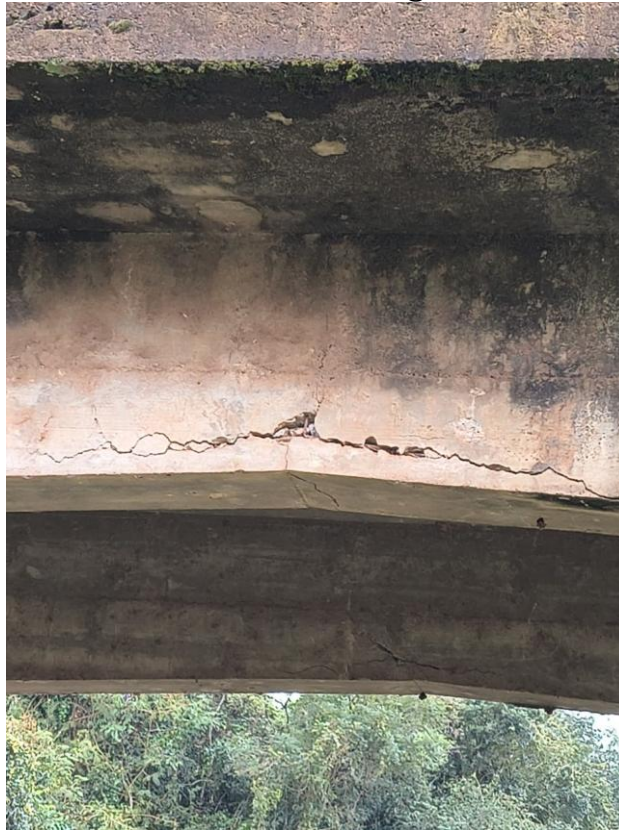
Fotografia 11: Fissura longitudinal de grande extensão no intradós da viga, com abertura superior a 1,0 cm, propagação ramificada (dendrítica) e exposição da armadura longitudinal com corrosão ativa – 18/05/2026. Fonte: Prefeitura Municipal de Relvado/RS.

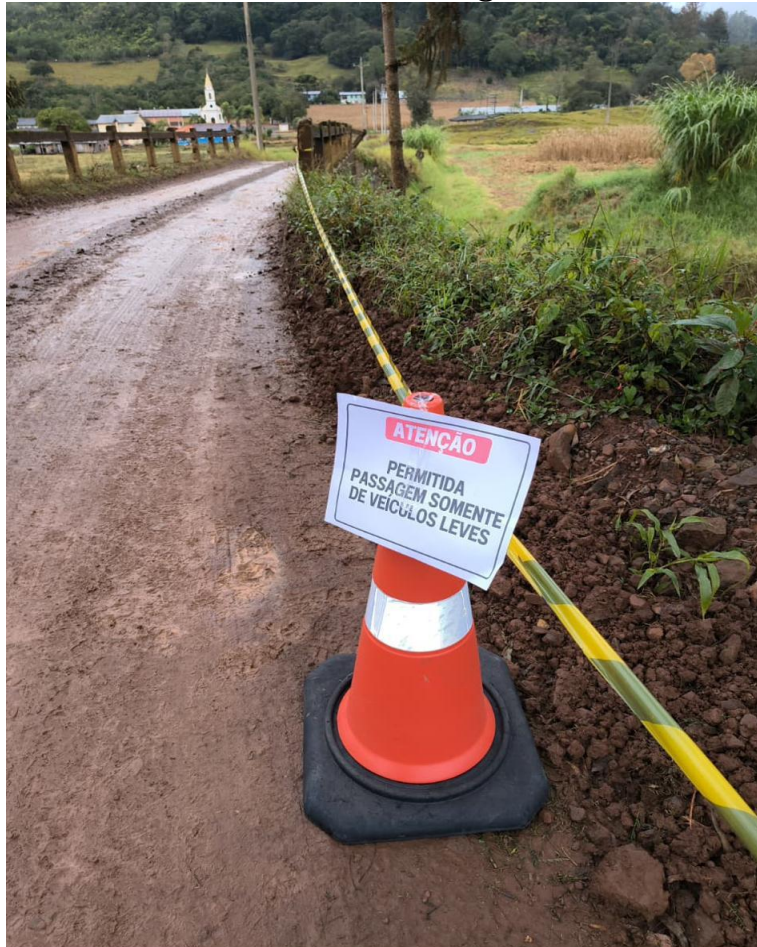
Fotografia 12: Sinalização de restrição de tráfego implantada pela Prefeitura Municipal no acesso à ponte – "Permitida Passagem Somente de Veículos Leves". A ausência de bloqueio total deveu-se à impossibilidade prática de desvio de rota para os moradores da comunidade. Fonte: Prefeitura Municipal de Relvado/RS – jun/2026.

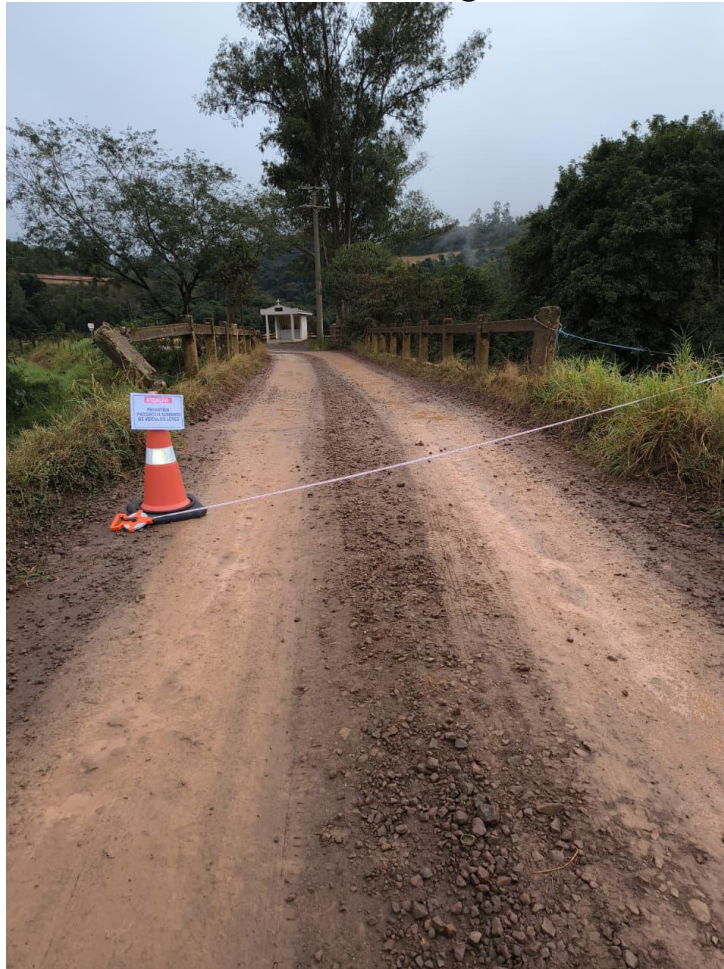
Fotografia 13: Vista frontal da ponte com sinalização de interdição. A estrutura, embora ainda em pé, apresenta visível deterioração dos elementos de proteção lateral (balaústres fraturados) e comprovada instabilidade das vigas principais. Fonte: Prefeitura Municipal de Relvado/RS – jun/2026.

As fissuras de cisalhamento de grande abertura nas vigas principais, com corrosão ativa das armaduras e deslocamento do cobrimento de concreto, configuram o modo de falha mais crítico em estruturas de concreto armado, podendo resultar em colapso brusco sem deformação prévia perceptível. A restrição de tráfego a veículos leves adotada anteriormente pela Prefeitura Municipal não é mais suficiente para garantir a segurança dos usuários, sendo necessária a interdição total e imediata da estrutura.
