SISTEMA NACIONAL DE PROTEÇÃO E DEFESA CIVIL - SINPDEC

PROTOCOLO Nº REC-RS-4315453-20241230-11

UF: RS	MUNICÍPIO: Relvado	SIMBOLOGIA:
DESASTRE: Tempestade Local/Convectiva - Chuvas Intensas

Descrição: Reconstrução de infraestrutura pública - Estrada da Linha Salvação		
Desastre: Tempestade Local/Convectiva - Chuvas Intensas	Data da Ocorrência: 01/05/2024	Portaria de Reconhecimento: 1379 (05/05/2024)

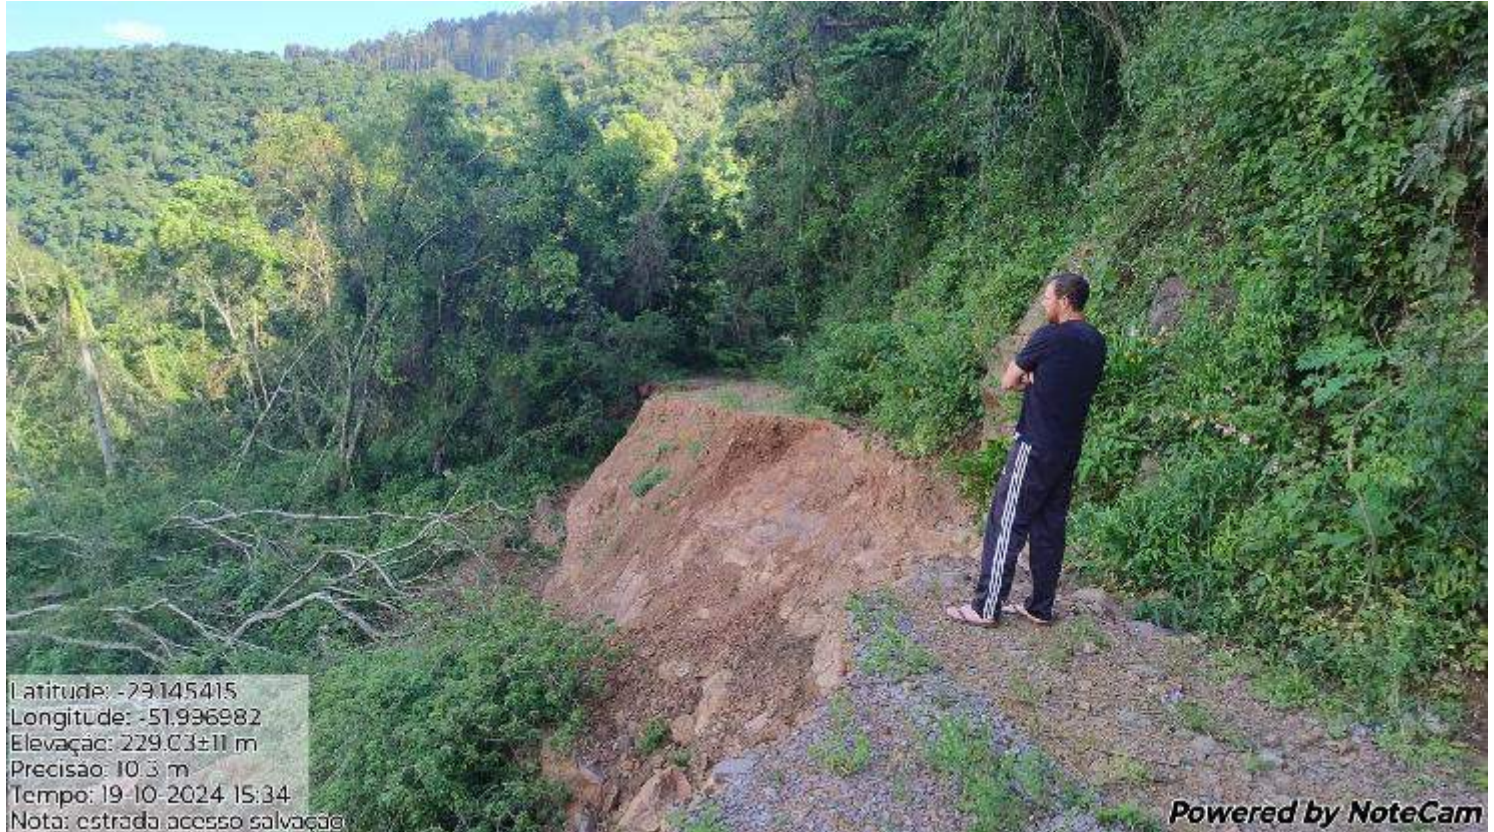
Localização da meta 1 com destruição total de trecho da via devido a deslizamentos. O comprimento do trecho atingido é de 79,06 m. A imagem foi realizada no dia 19/10/2024 e por isso já é possível verificar o crescimento de nova vegetação tanto na via que está obstruída, quanto na área da barreira.

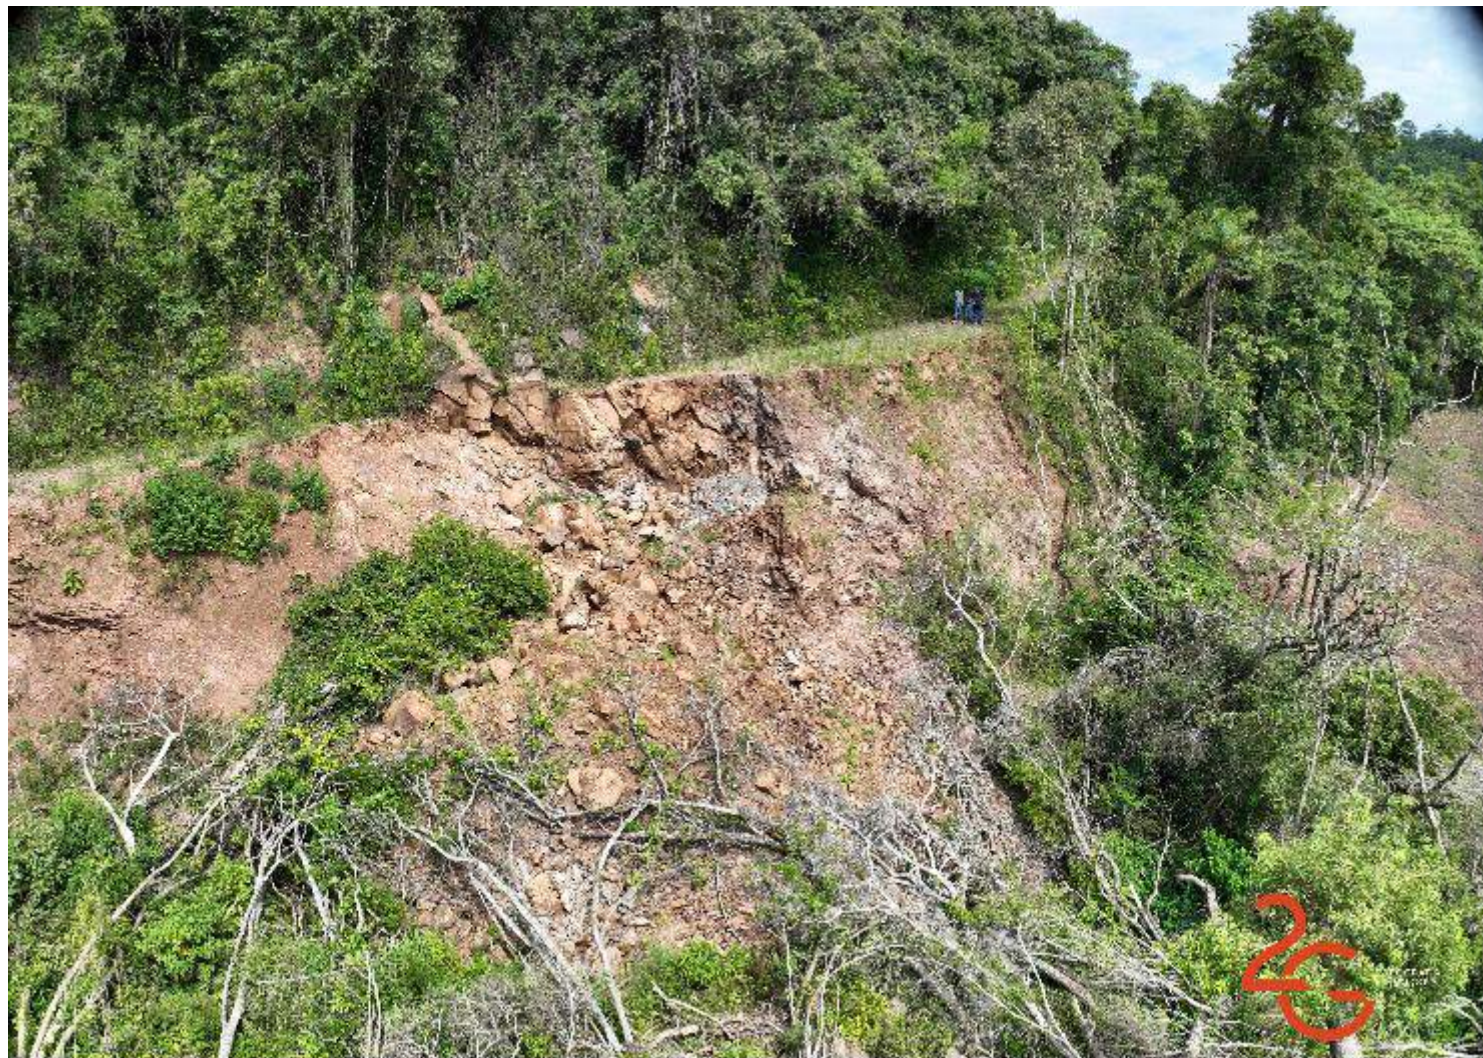
Data: 10/01/2025 | Latitude: -29.145571944444445, Longitude: -51.996501666666667

Imagem da via destruída e da barreira realizada com drone. Coordenadas latitude -29.1454803° e longitude -51.9967127°.

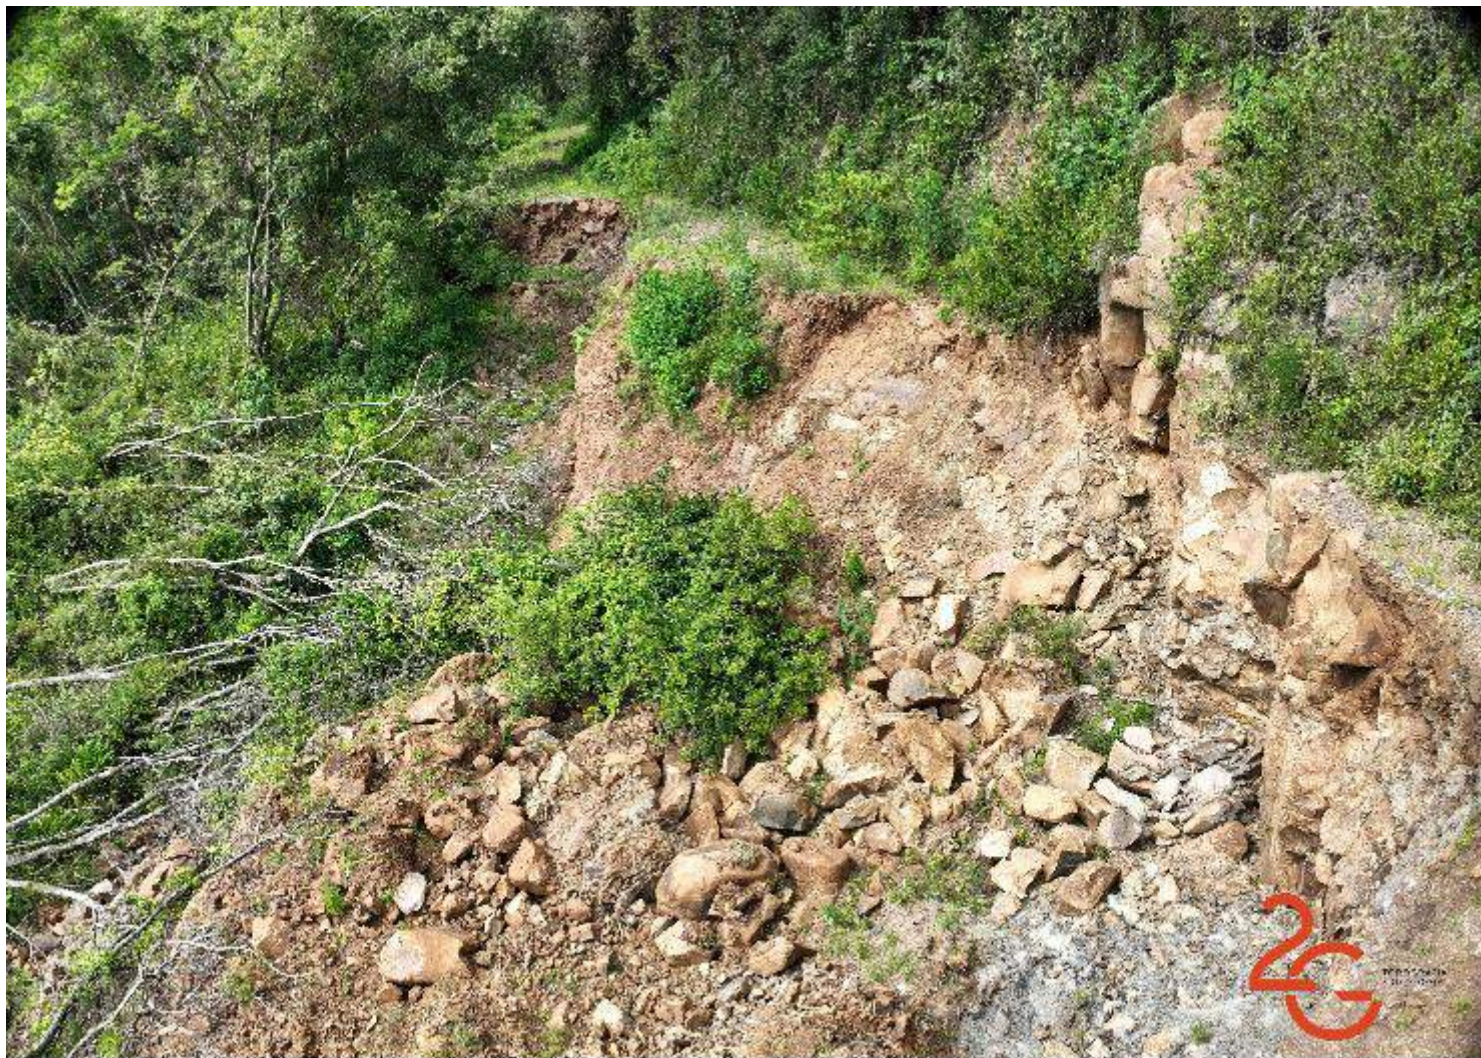
Data: 10/01/2025 | Latitude: -29.14538297222222, Longitude: -51.99686119444444

Imagem da via destruída e de parte da barreira realizada com drone. Pode-se visualizar também o crescimento de vegetação na via, já que está sem trânsito de veículos desde o evento climático ocorrido entre final de abril e meados de maio de 2024. Coordenadas lat -29.145572° e long -51.9965016°.

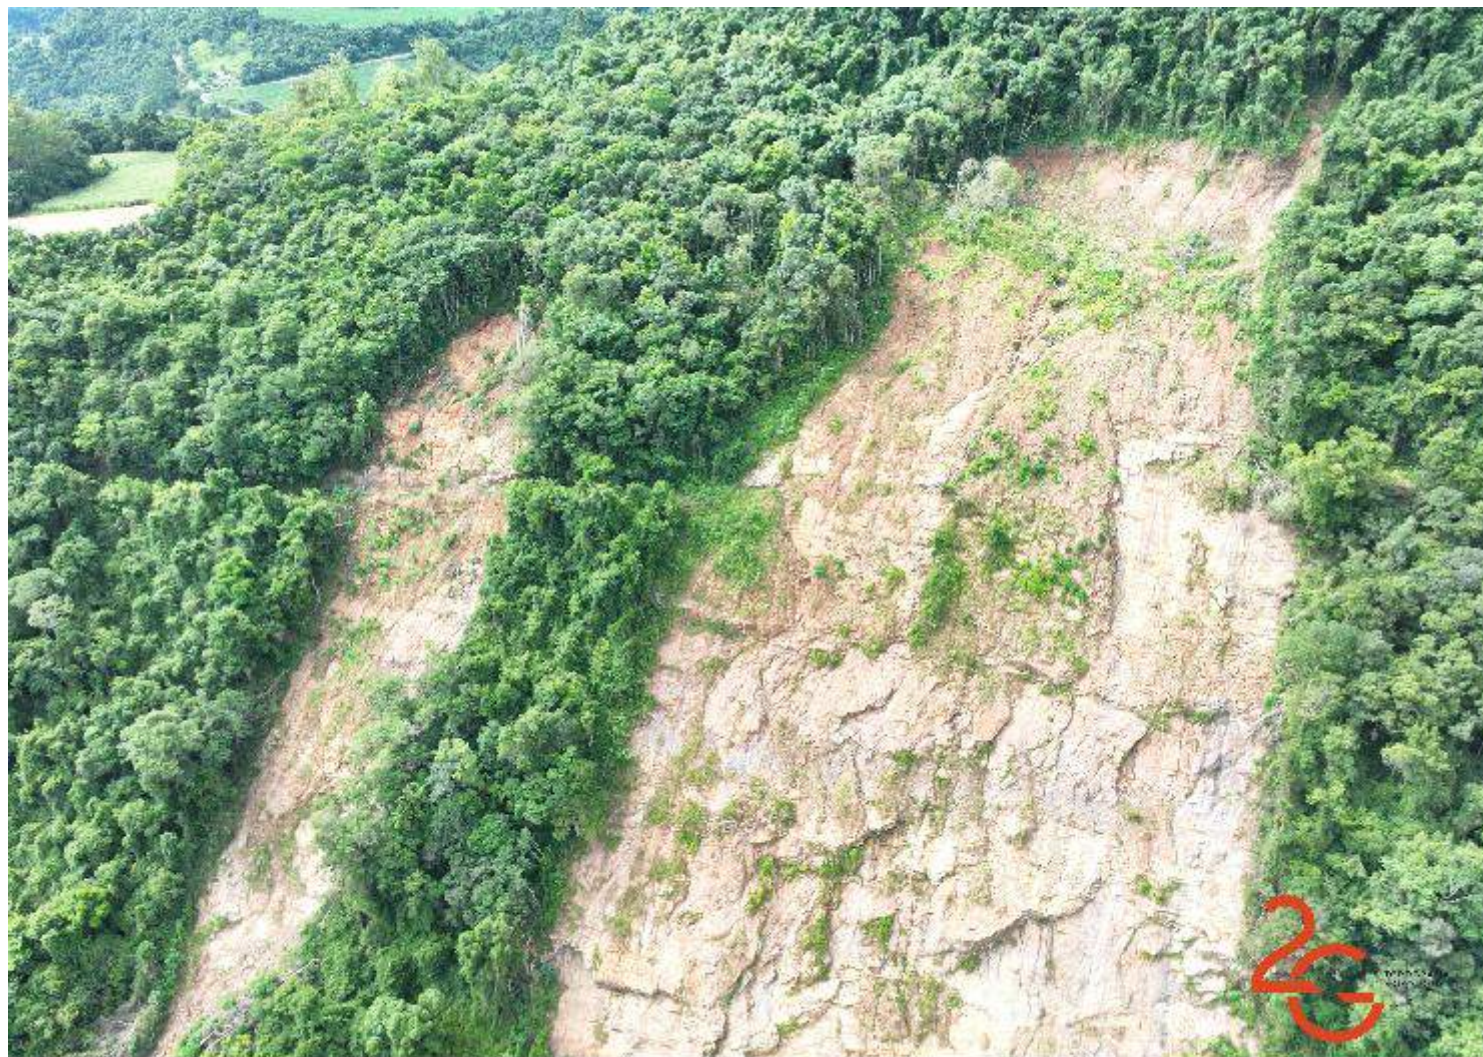
Data: 10/01/2025 | Latitude: -29.14695302777776, Longitude: -51.99195888888889

A imagem de drone evidencia o perfil rochoso que ficou exposto após a queda da barreira. Esta meta possui 128,63 m de extensão.
Coordenadas lat -29.1483908° e long -51.99193436°.

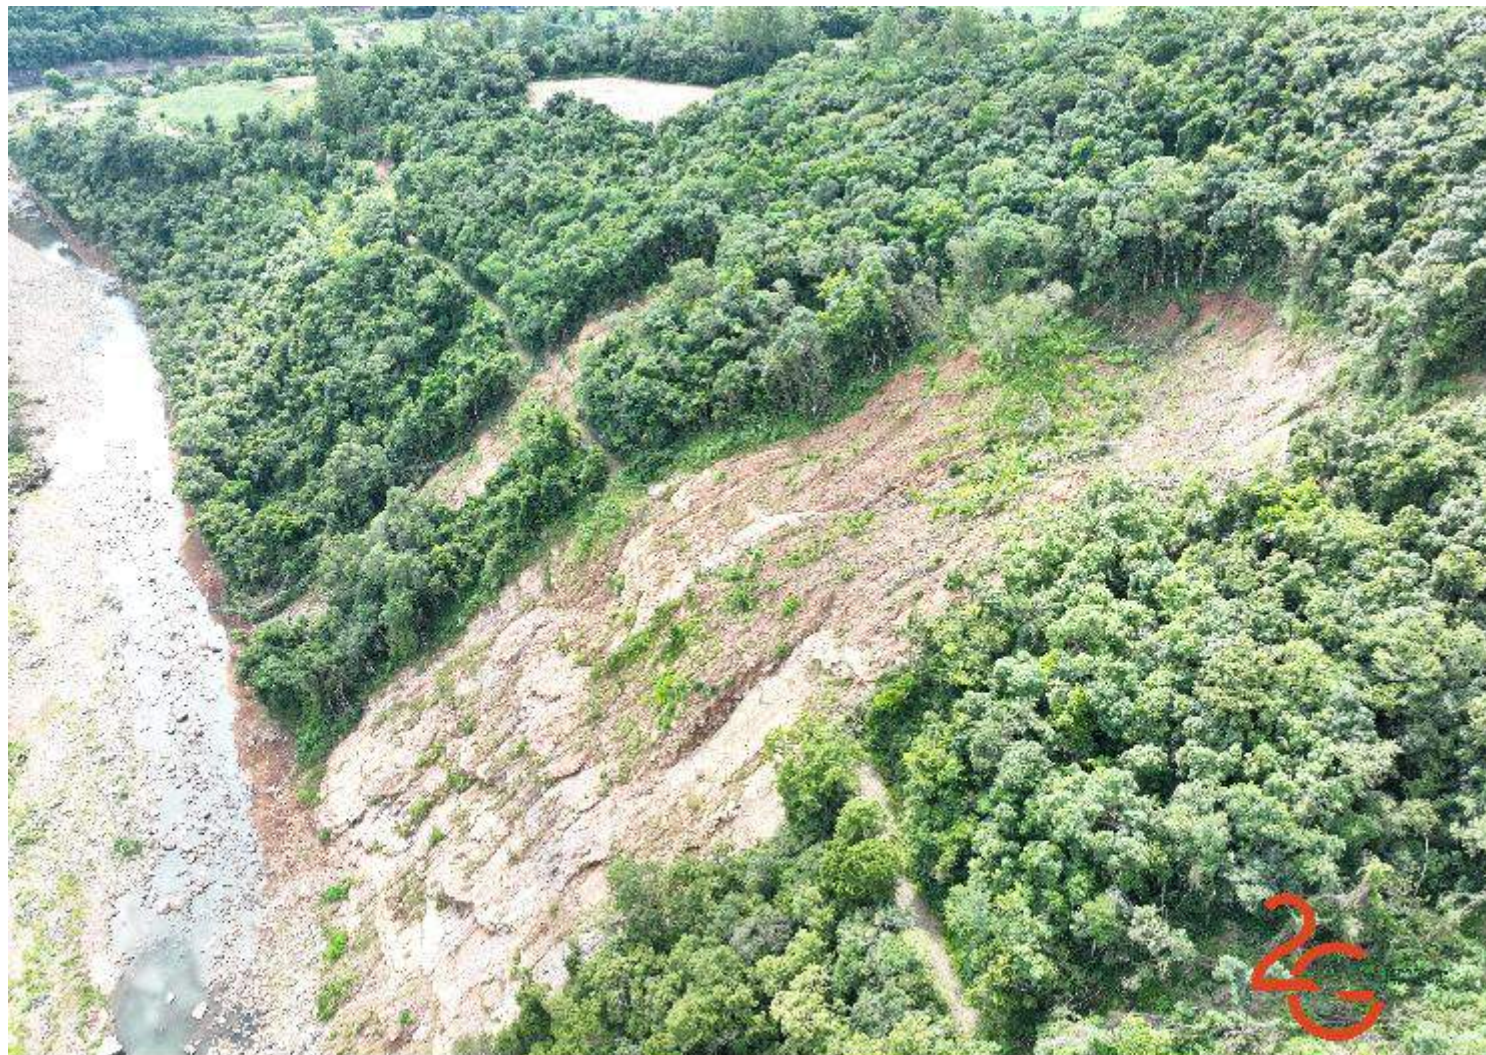
Data: 10/01/2025 | Latitude: -29.148588, Longitude: -51.99322263888889

Na imagem pode-se observar as barreiras das metas 4 e 5, sendo a da meta 4 a de maior dimensão. o trecho foi totalmente destruído.
Coordenadas lat -29.146953° e long -51.9919588°.

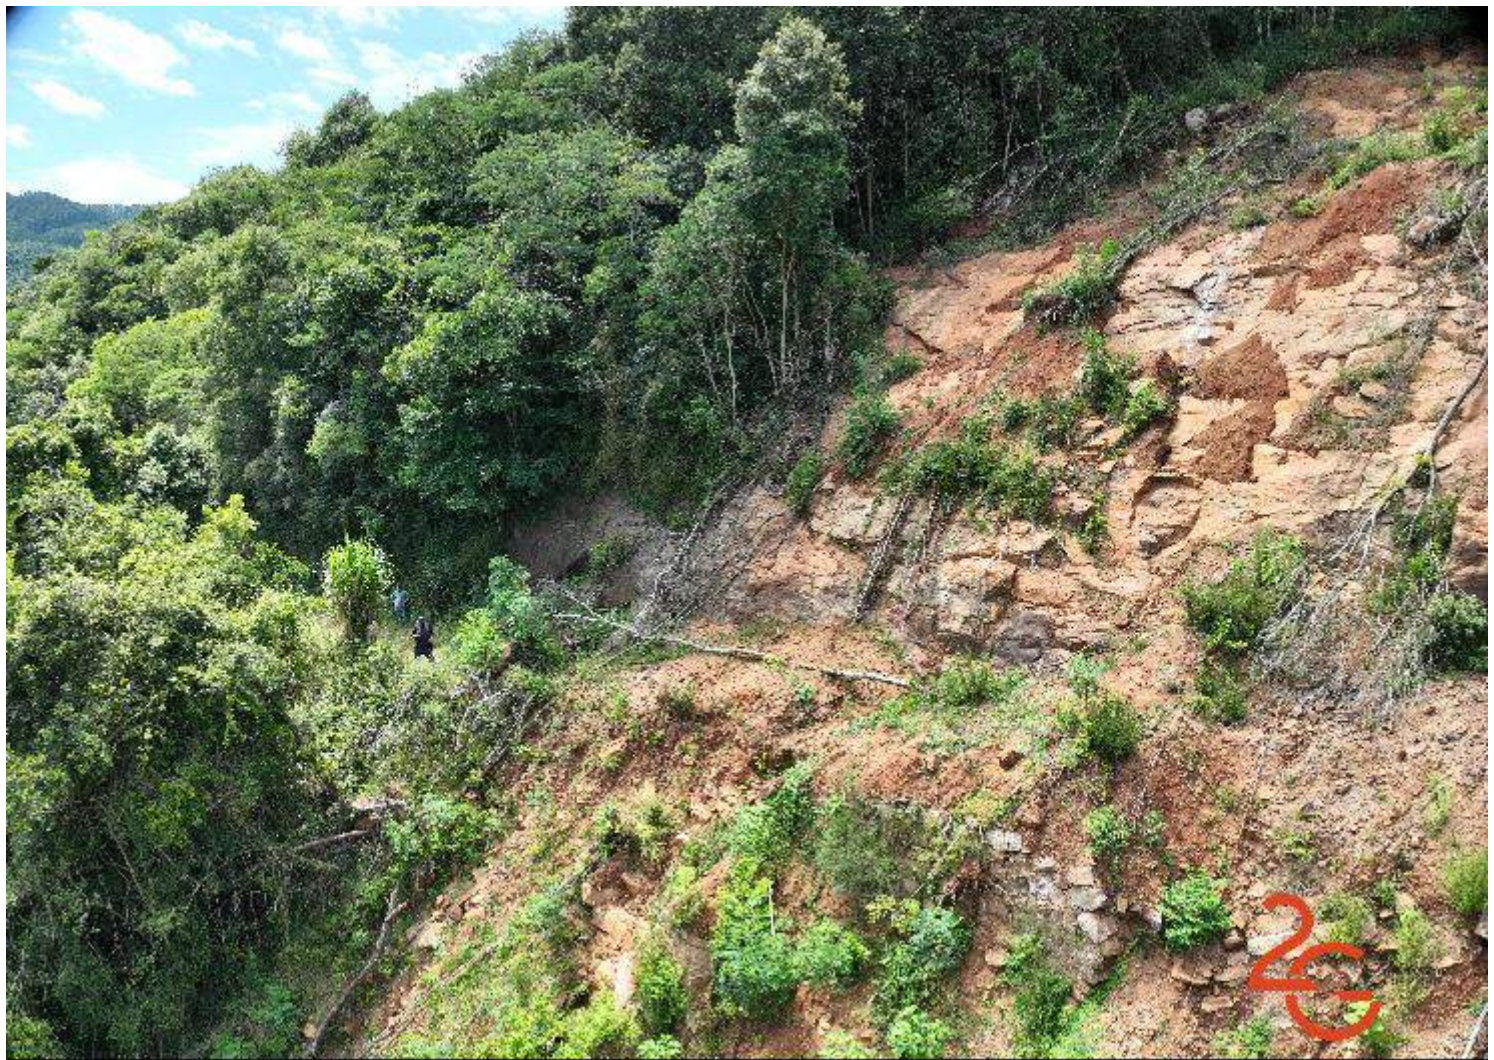
Data: 10/01/2025 | Latitude: -29.148270555555555, Longitude: -51.99050725

O trecho da via foi totalmente destruído pela queda da barreira, restando exposto o perfil rochoso da montanha. Para a reconstrução do trecho será necessário o uso de corte em material de 3ª categoria. Coordenadas lat -29.148057° e long -51.990709027°.

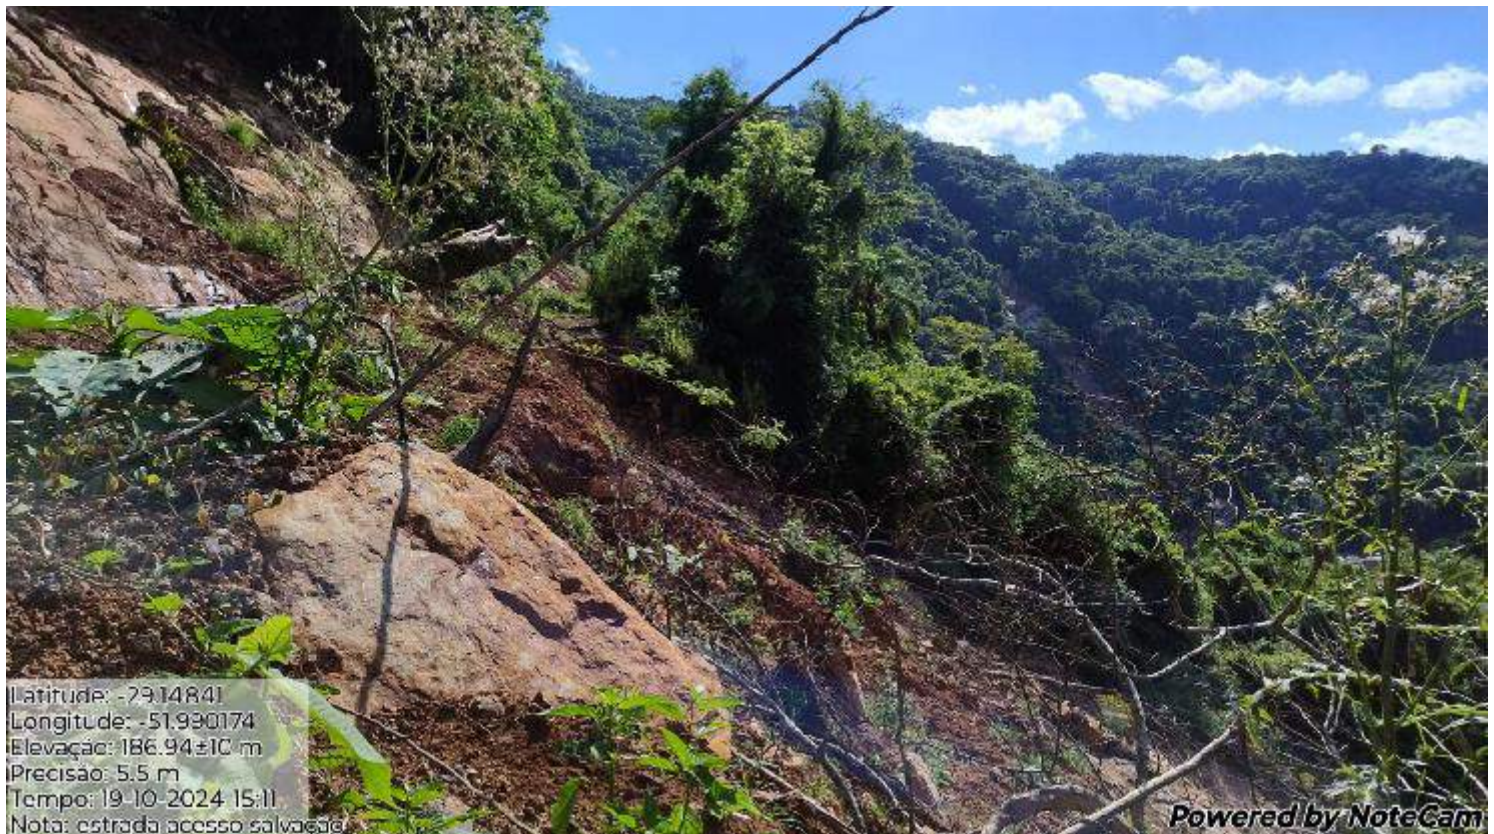
Pode-se observar o perfil rochoso que restou exposto, além de parte da via com vegetações crescendo devido a não estar recebendo trânsito de veículos. Coordenadas lat -29.1482705° e long -51.99050725°.

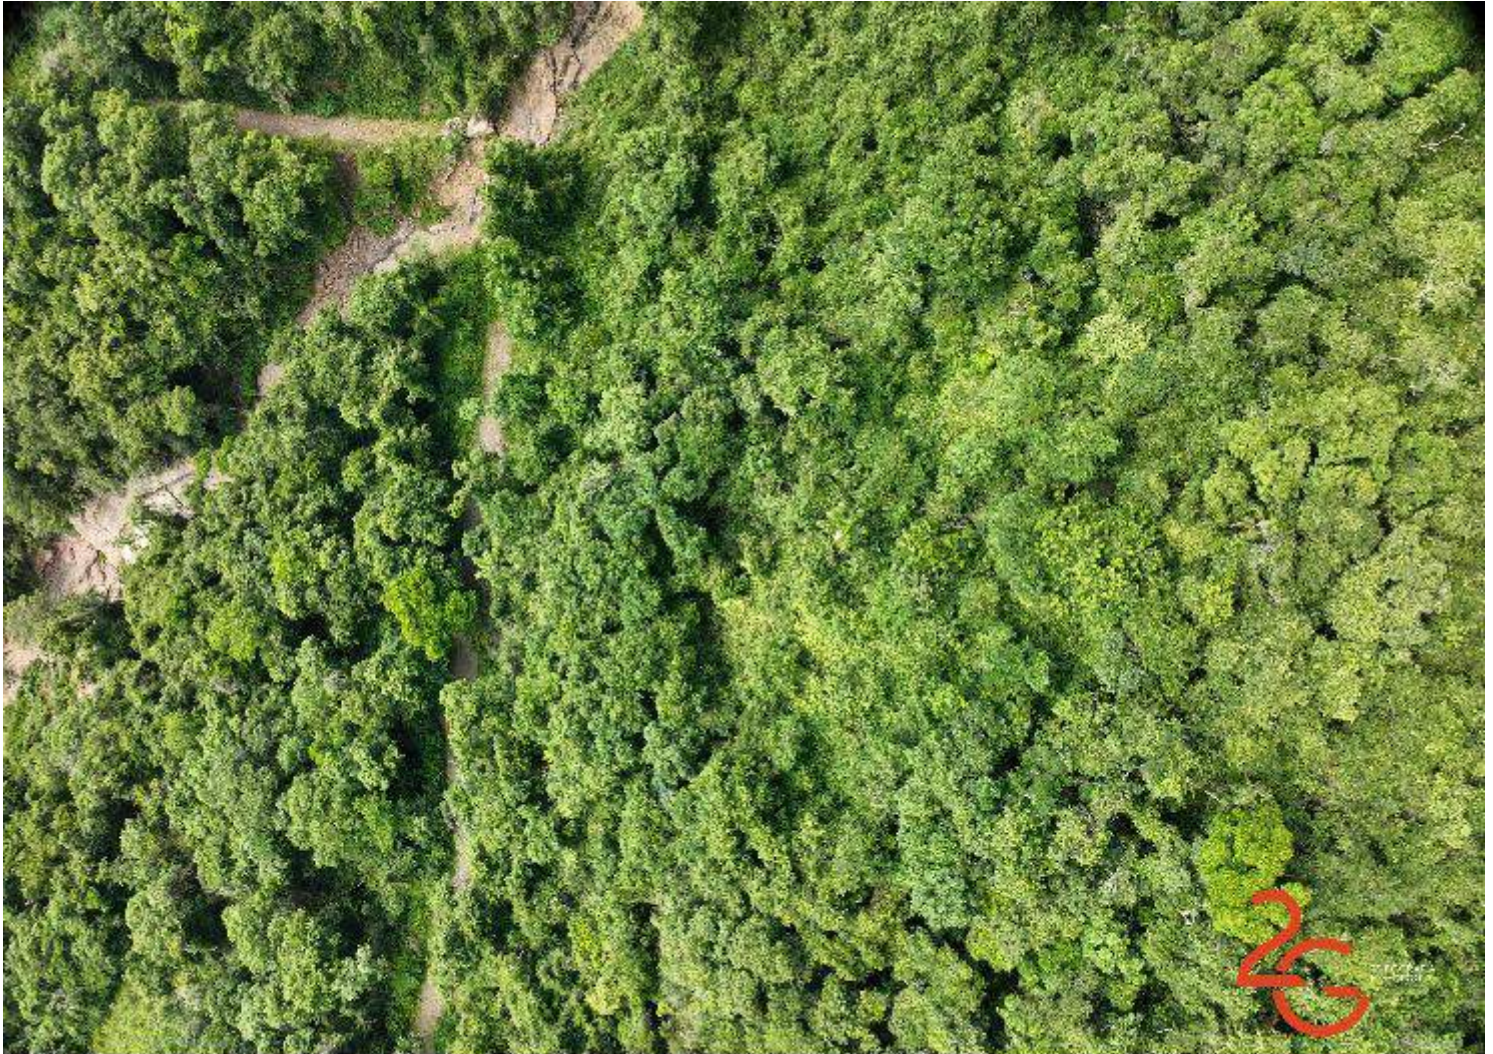
A imagem de drone demonstra a estrada parcialmente destruída pela queda de barreira. Devido a queda das barreiras das metas 1 e 5, não há acesso por terra a esta meta, desta forma o dano está demonstrado apenas com imagens de drone. Coordenadas latitude -29.14675427° e longitude -51.9972879°.

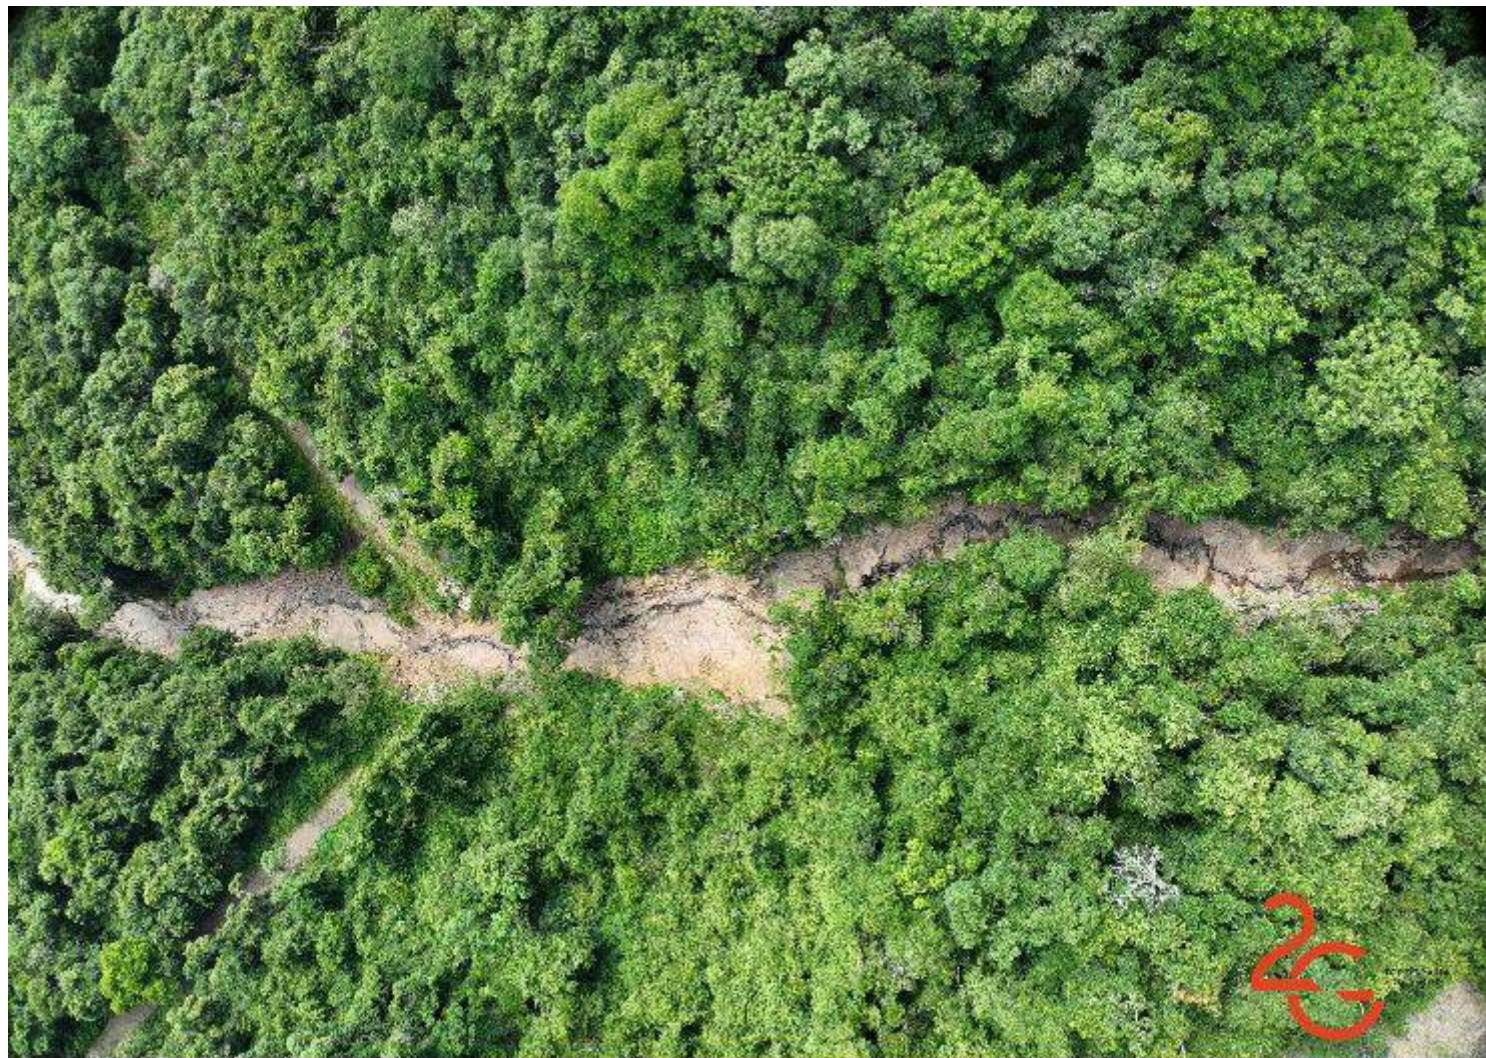
Data: 10/01/2025 | Latitude: -29.147592694444445, Longitude: -51.99704225

A imagem de drone demonstra a estrada parcialmente destruída pela queda de barreira. A queda de detritos lavou a camada de solo do trecho, restando exposto o perfil rochoso. Para reconstruir o trecho é necessário o uso de corte em material de 3ª categoria. Coord lat -29.147194 e long -51.996691.

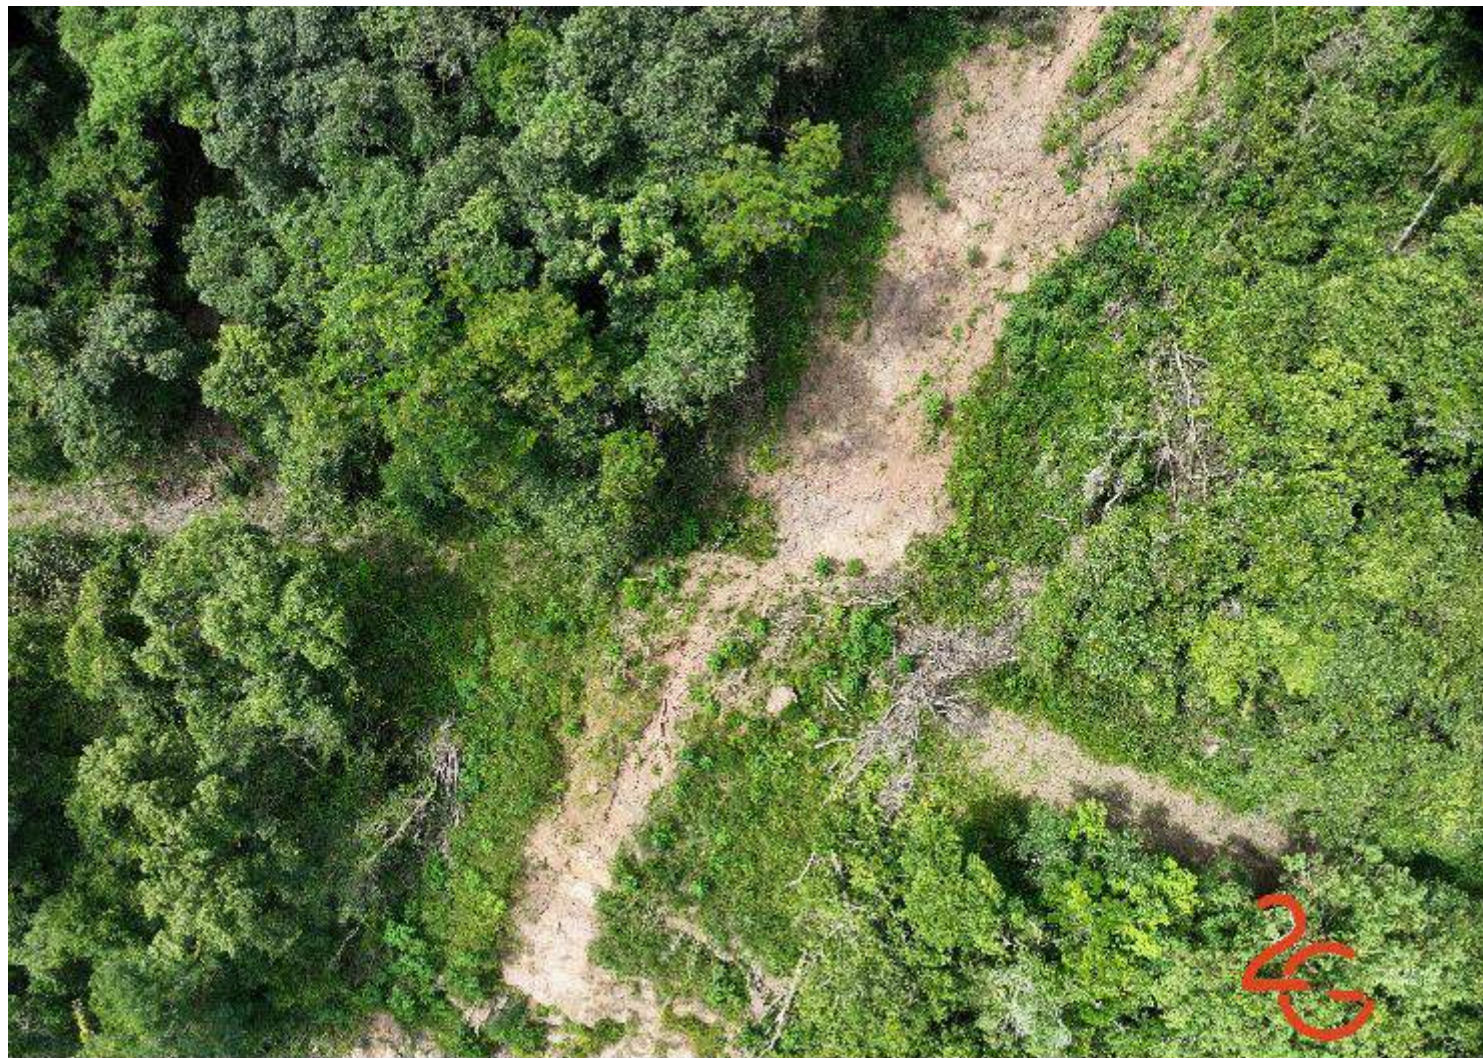
Data: 10/01/2025 | Latitude: -29.147880444444443, Longitude: -51.995131444444446

A imagem de drone demonstra a estrada totalmente obstruída pela queda de barreira. A queda de detritos lavou a camada de solo do trecho, restando exposto o perfil rochoso. Para reconstruir o trecho da via é necessário o uso de corte em material de 3ª categoria. Coord lat -29.148063 e long -51.995248

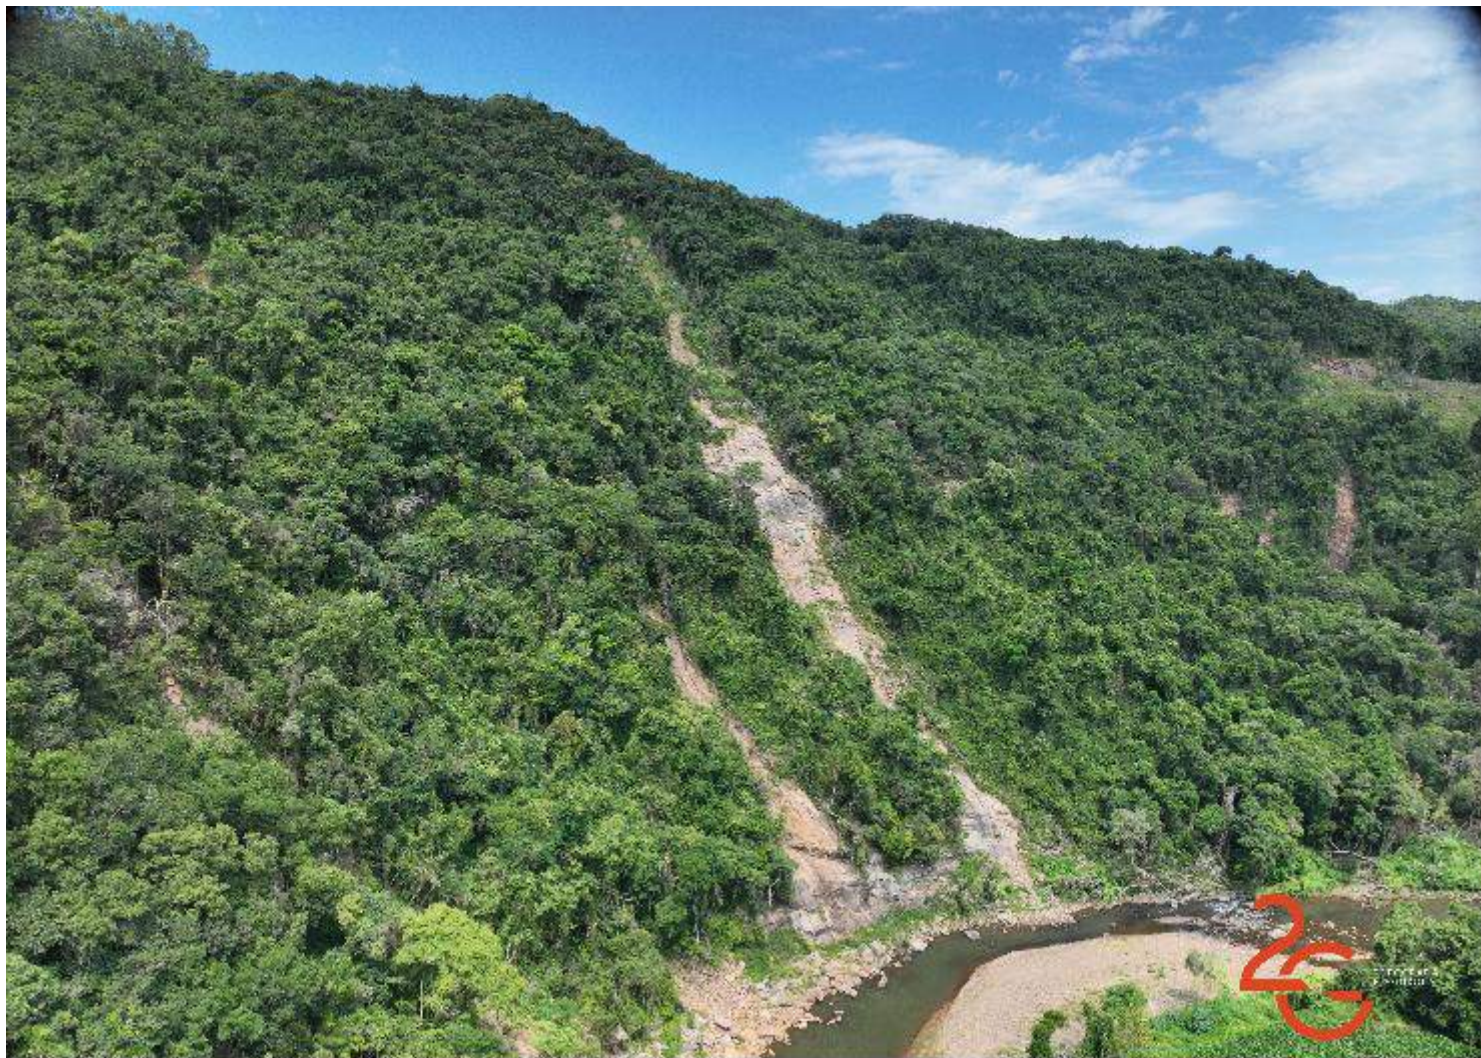
Data: 10/01/2025 | Latitude: -29.147848888888888, Longitude: -51.99198238888889

A imagem de drone demonstra a estrada totalmente obstruída pela queda de barreira. A queda de detritos lavou a camada de solo do trecho, restando exposto o perfil rochoso. Para reconstruir o trecho da via é necessário o uso de corte em material de 3ª categoria. Coord lat -29.147516 e long -51.995081

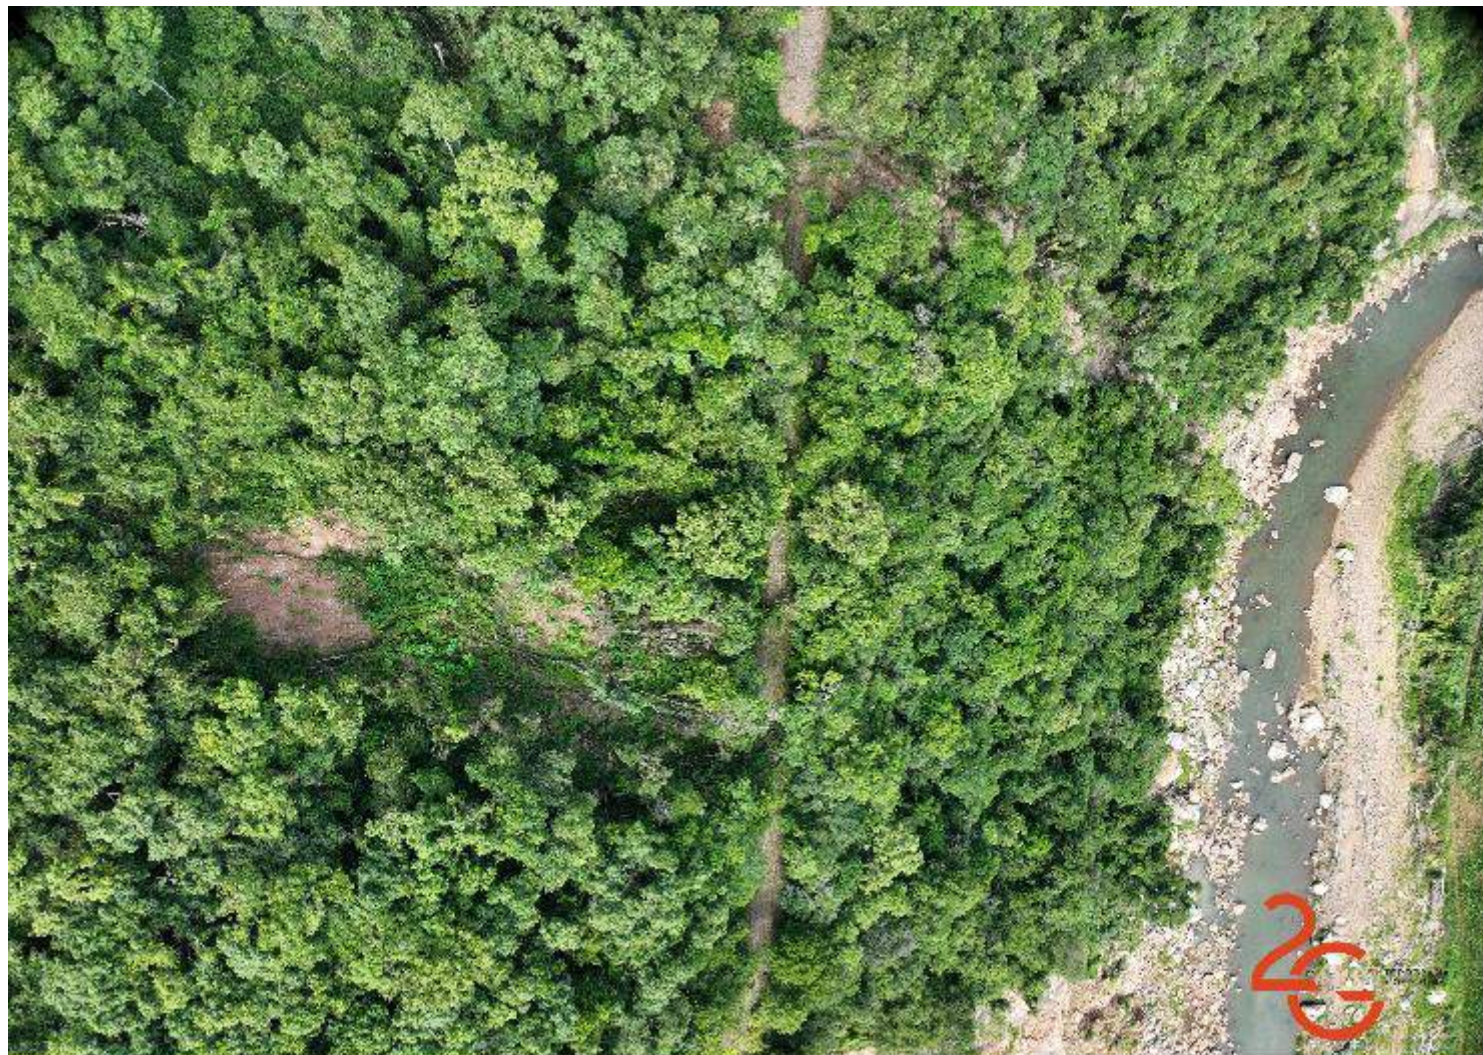
Na imagem de drone pode-se observar duas barreiras atingindo trecho da estrada não contemplado nas metas anteriores. Coordenadas lat -29.1489923° e long -51.9928512°.

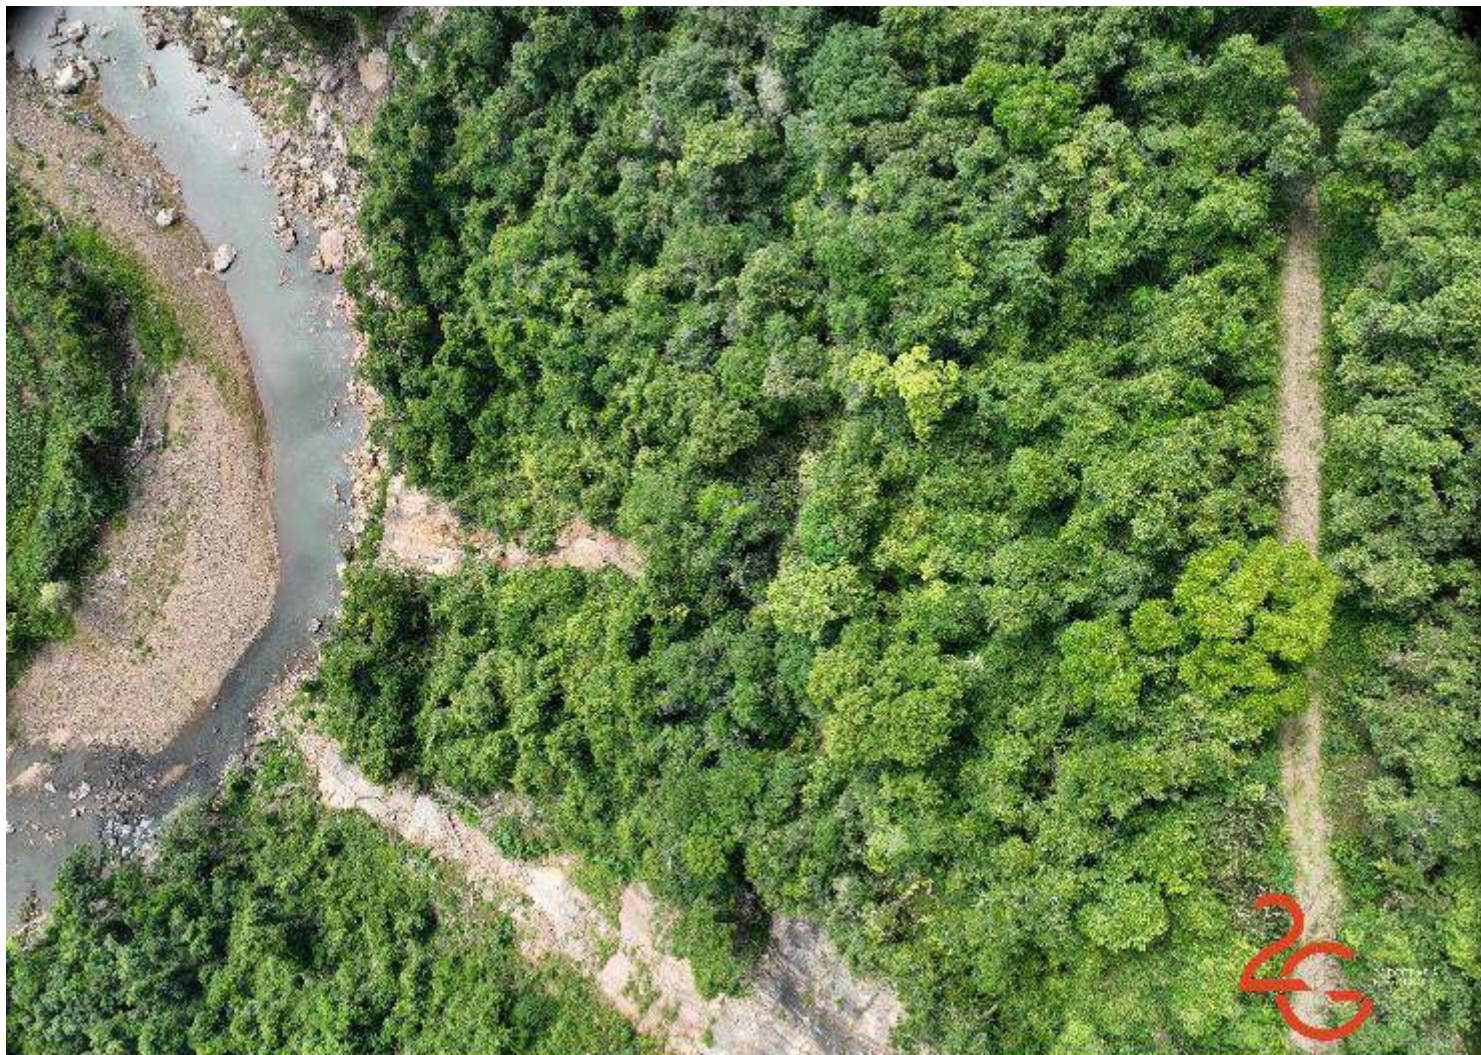
A imagem evidencia o crescimento de vegetação na via que está interditada desde os eventos climáticos. Coordenadas lat -29.1481761° e long -51.993666°.

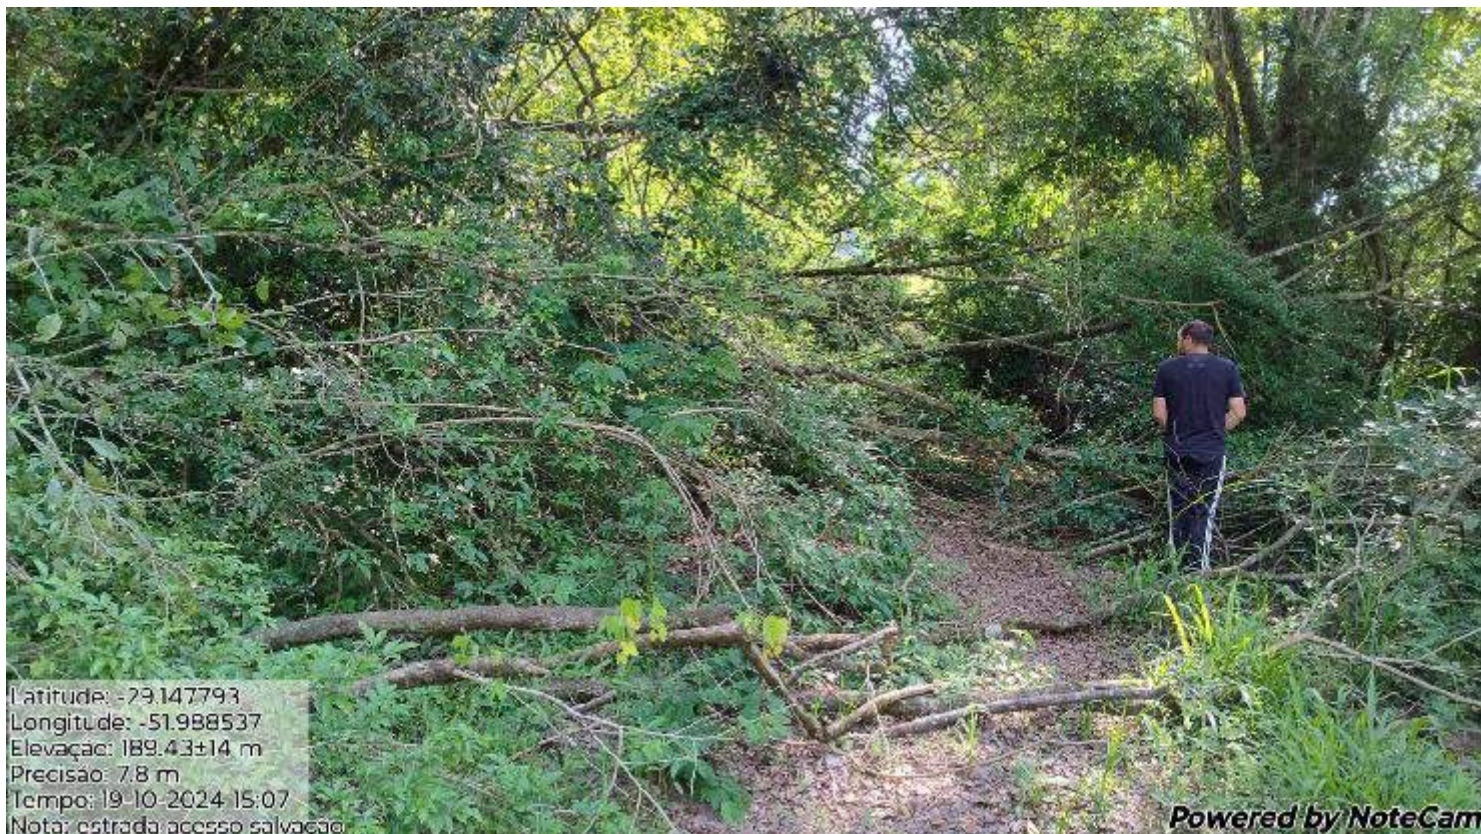
A imagem evidencia a estrada bloqueada pela queda de árvores e já apresenta crescimento de vegetação devido a não estar ocorrendo trânsito de veículos. Coordenadas lat -29.147793° e long -51.988537°.
