SISTEMA NACIONAL DE PROTEÇÃO E DEFESA CIVIL - SINPDEC

PROTOCOLO Nº REC-RS-4315453-20241230-11

UF: RS	MUNICÍPIO: Relvado	SIMBOLOGIA:
DESASTRE: Tempestade Local/Convectiva - Chuvas Intensas

Descrição: Reconstrução de infraestrutura pública - Estrada da Linha Salvação		
Desastre: Tempestade Local/Convectiva - Chuvas Intensas	Data da Ocorrência: 01/05/2024	Portaria de Reconhecimento: 1379 (05/05/2024)

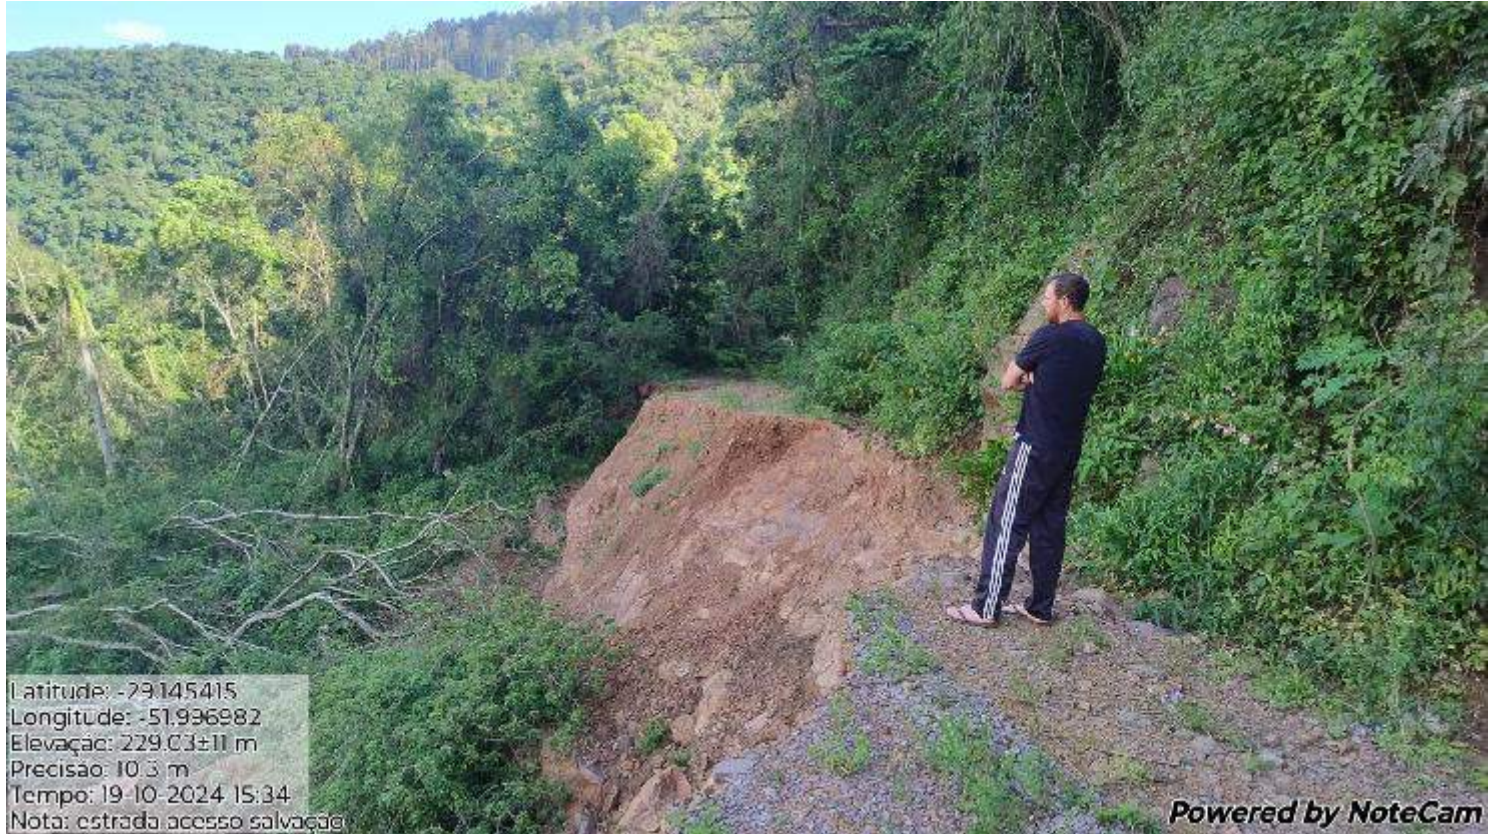
Localização da meta 1 com destruição total de trecho da via devido a deslizamentos. O comprimento do trecho atingido é de 79,06 m. A imagem foi realizada no dia 19/10/2024 e por isso já é possível verificar o crescimento de nova vegetação tanto na via que está obstruída, quanto na área da barreira.

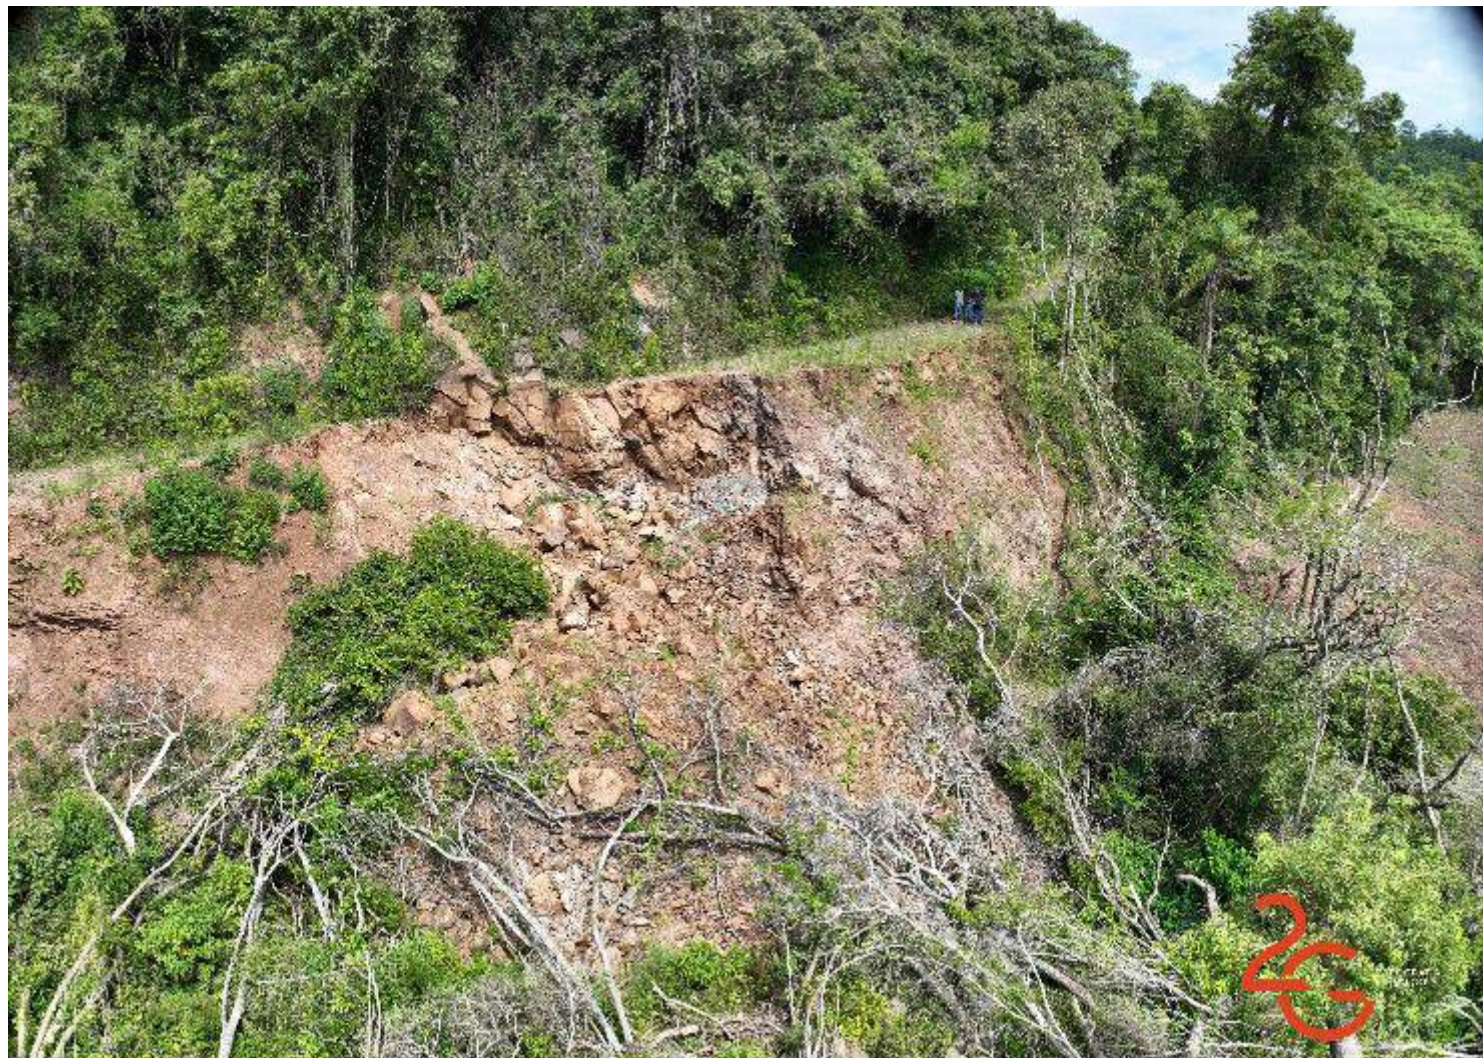
Data: 10/01/2025 | Latitude: -29.145571944444445, Longitude: -51.996501666666667

Imagem da via destruída e da barreira realizada com drone. Coordenadas latitude -29.1454803° e longitude -51.9967127°.

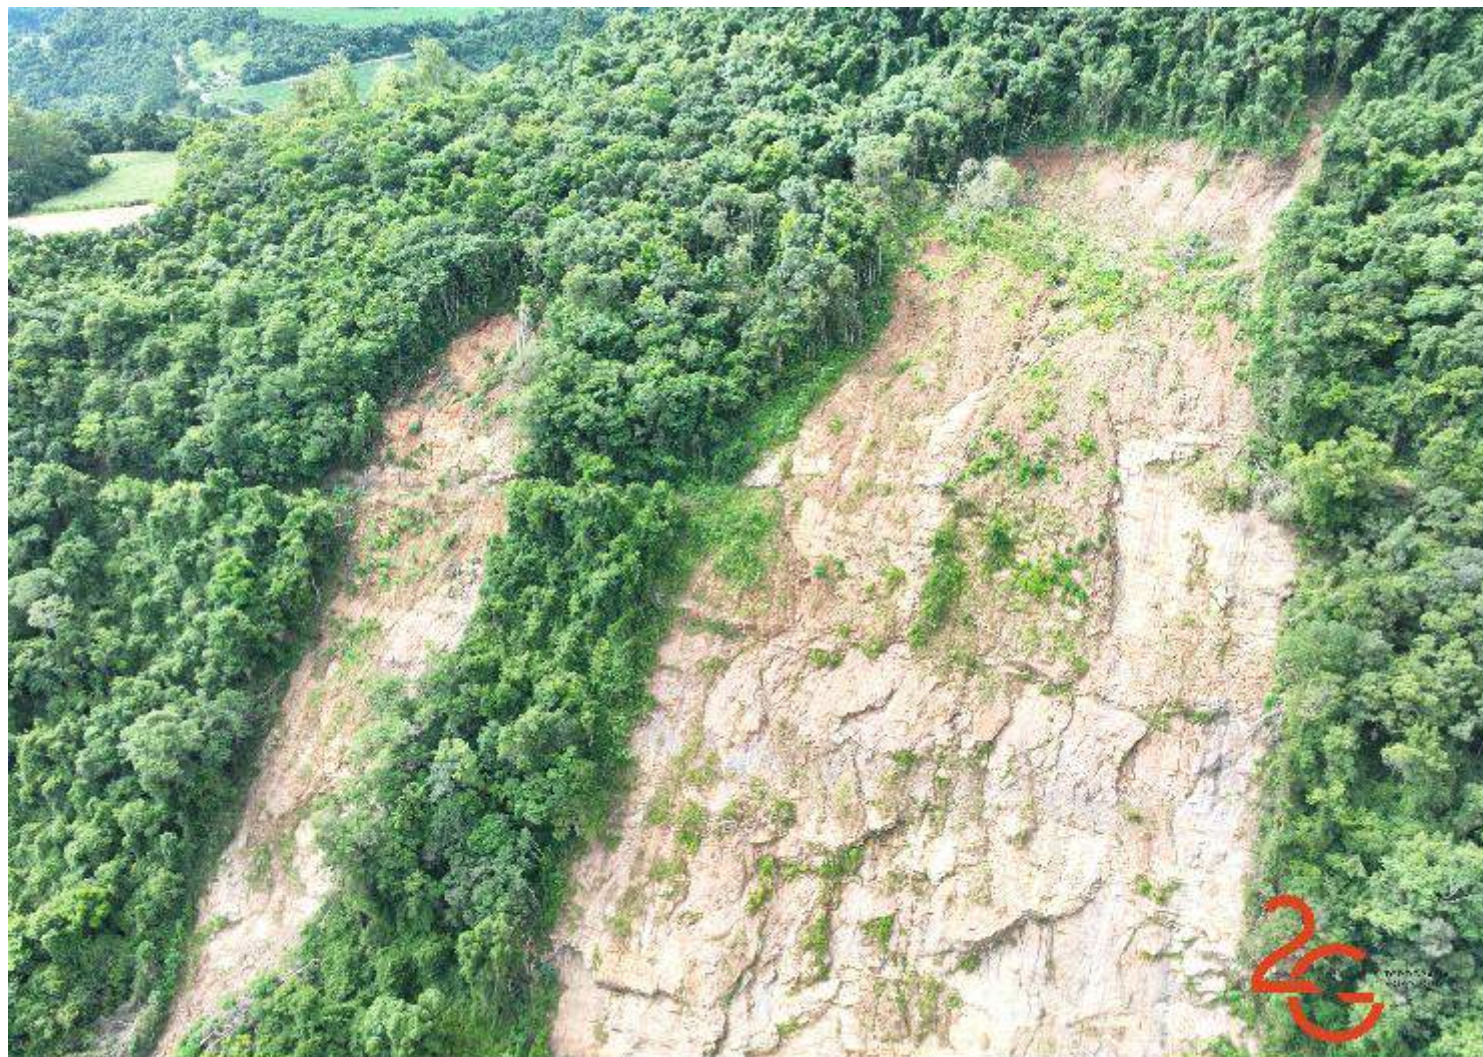
Data: 10/01/2025 | Latitude: -29.14695302777776, Longitude: -51.99195888888889

A imagem de drone evidencia o perfil rochoso que ficou exposto após a queda da barreira. Esta meta possui 128,63 m de extensão.
Coordenadas lat -29.1483908° e long -51.99193436°.

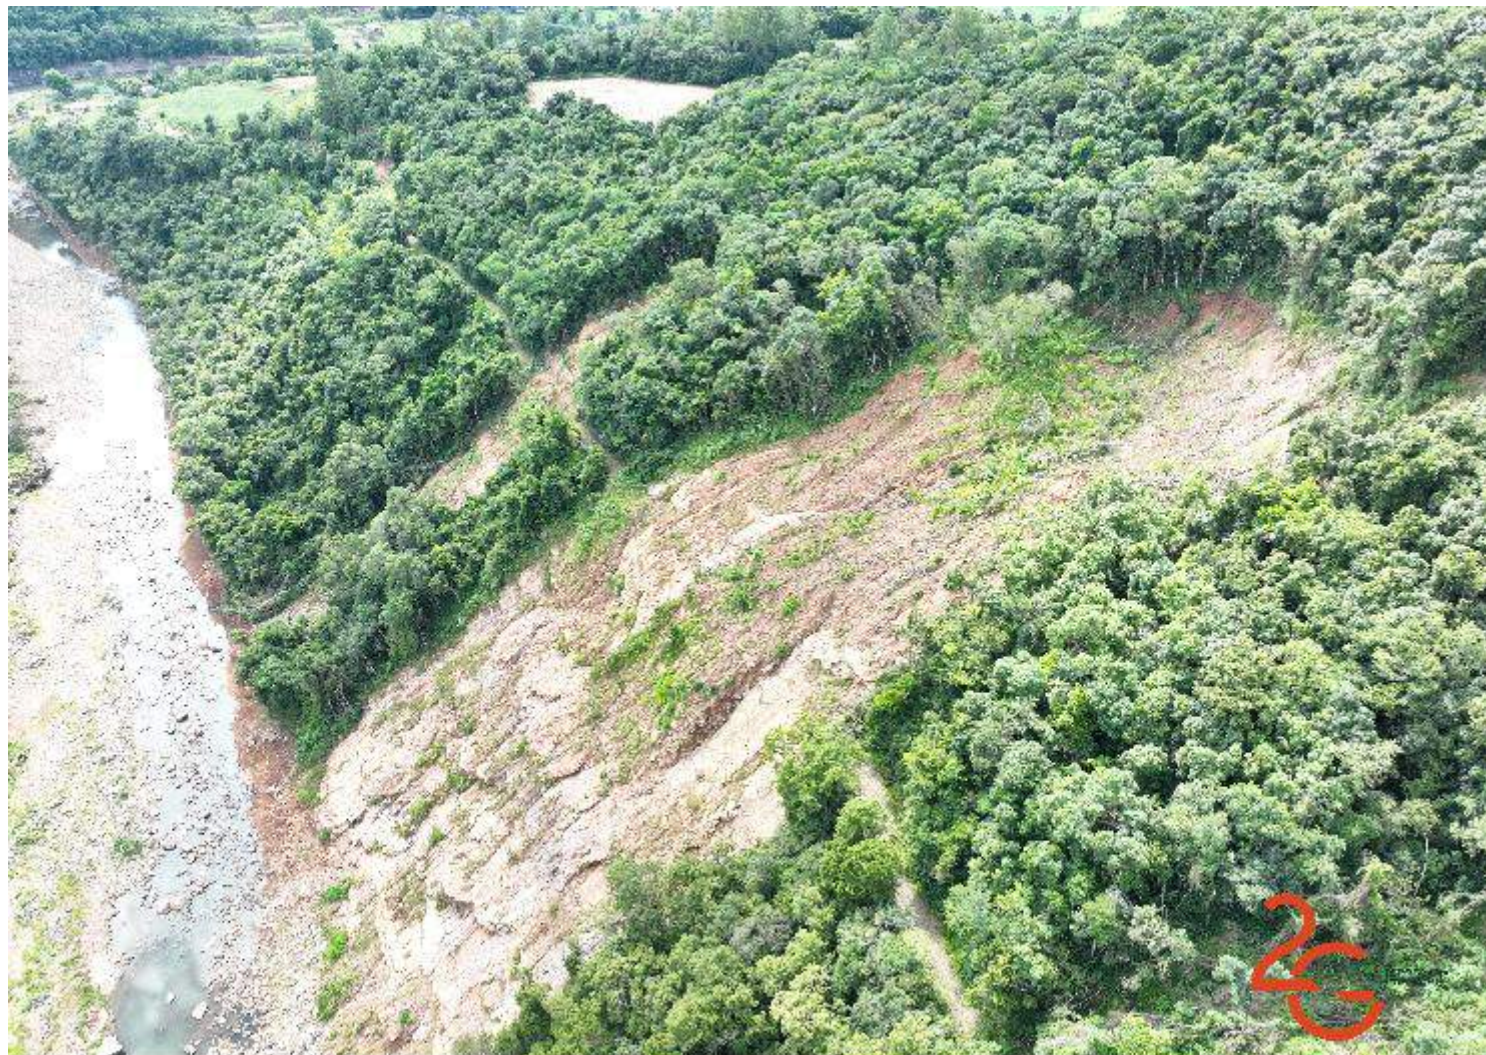
Data: 10/01/2025 | Latitude: -29.148588, Longitude: -51.99322263888889

Na imagem pode-se observar as barreiras das metas 4 e 5, sendo a da meta 4 a de maior dimensão. o trecho foi totalmente destruído.
Coordenadas lat -29.146953° e long -51.9919588°.

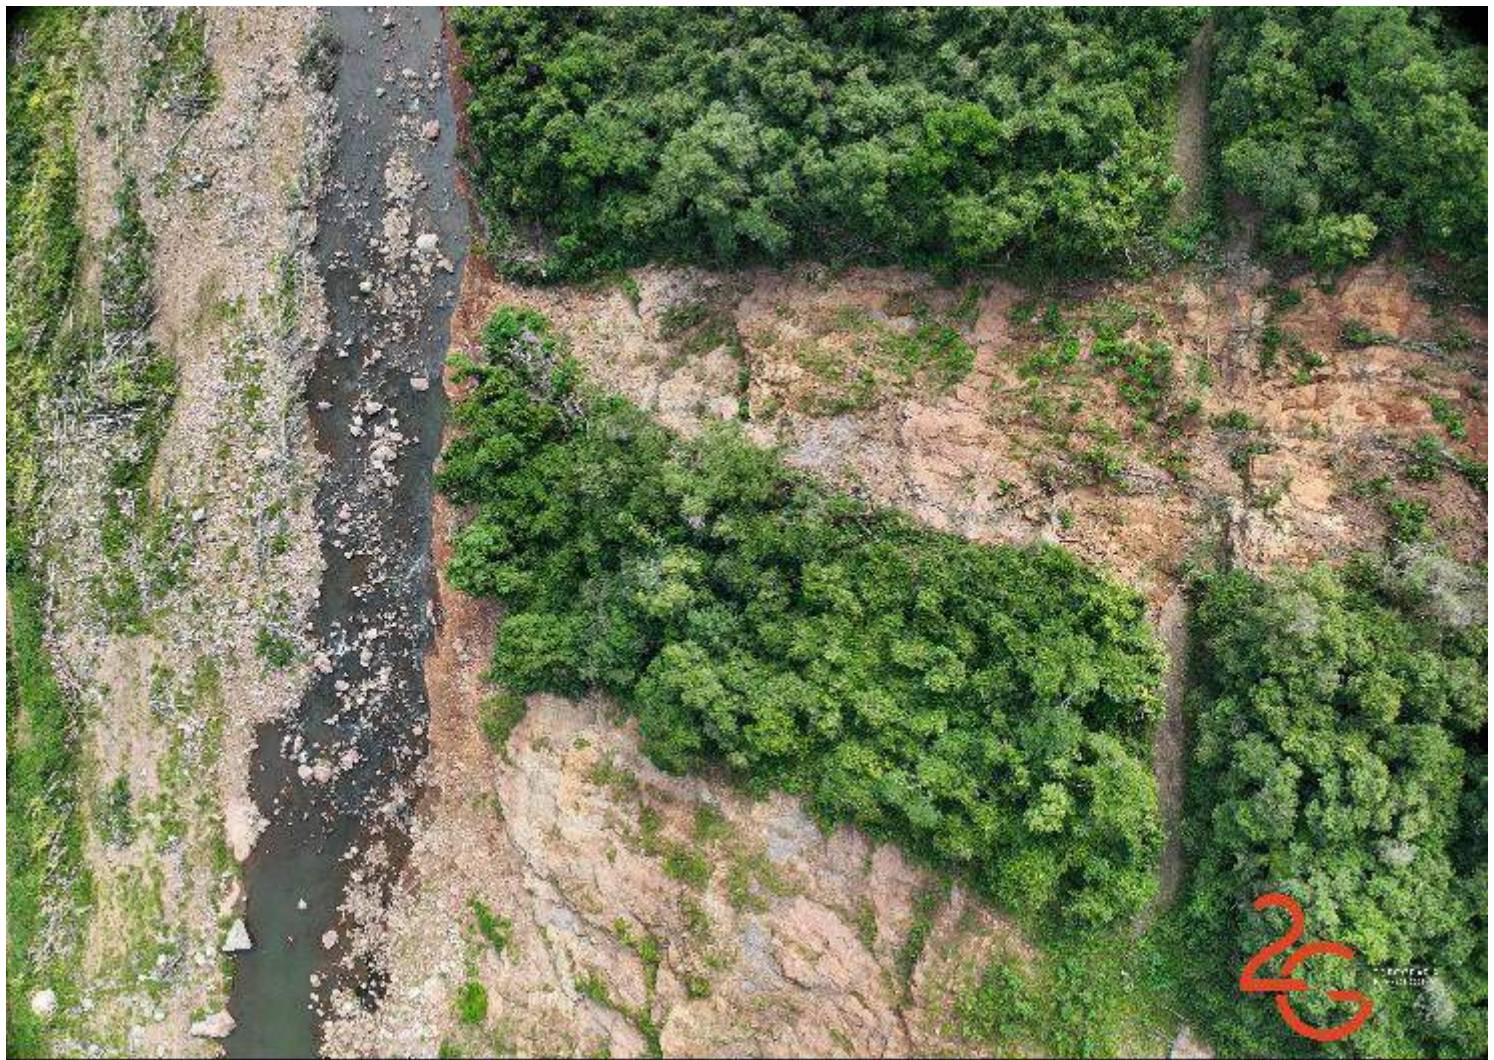
Data: 10/01/2025 | Latitude: -29.148057194444444, Longitude: -51.990709027777775

Na imagem pode-se observar a barreira e a estrada, a qual está interditada desde os eventos climáticos ocorridos entre final de abril e meados de maio de 2024. Coordenadas lat -29.1484103° e long -51.9902798°.

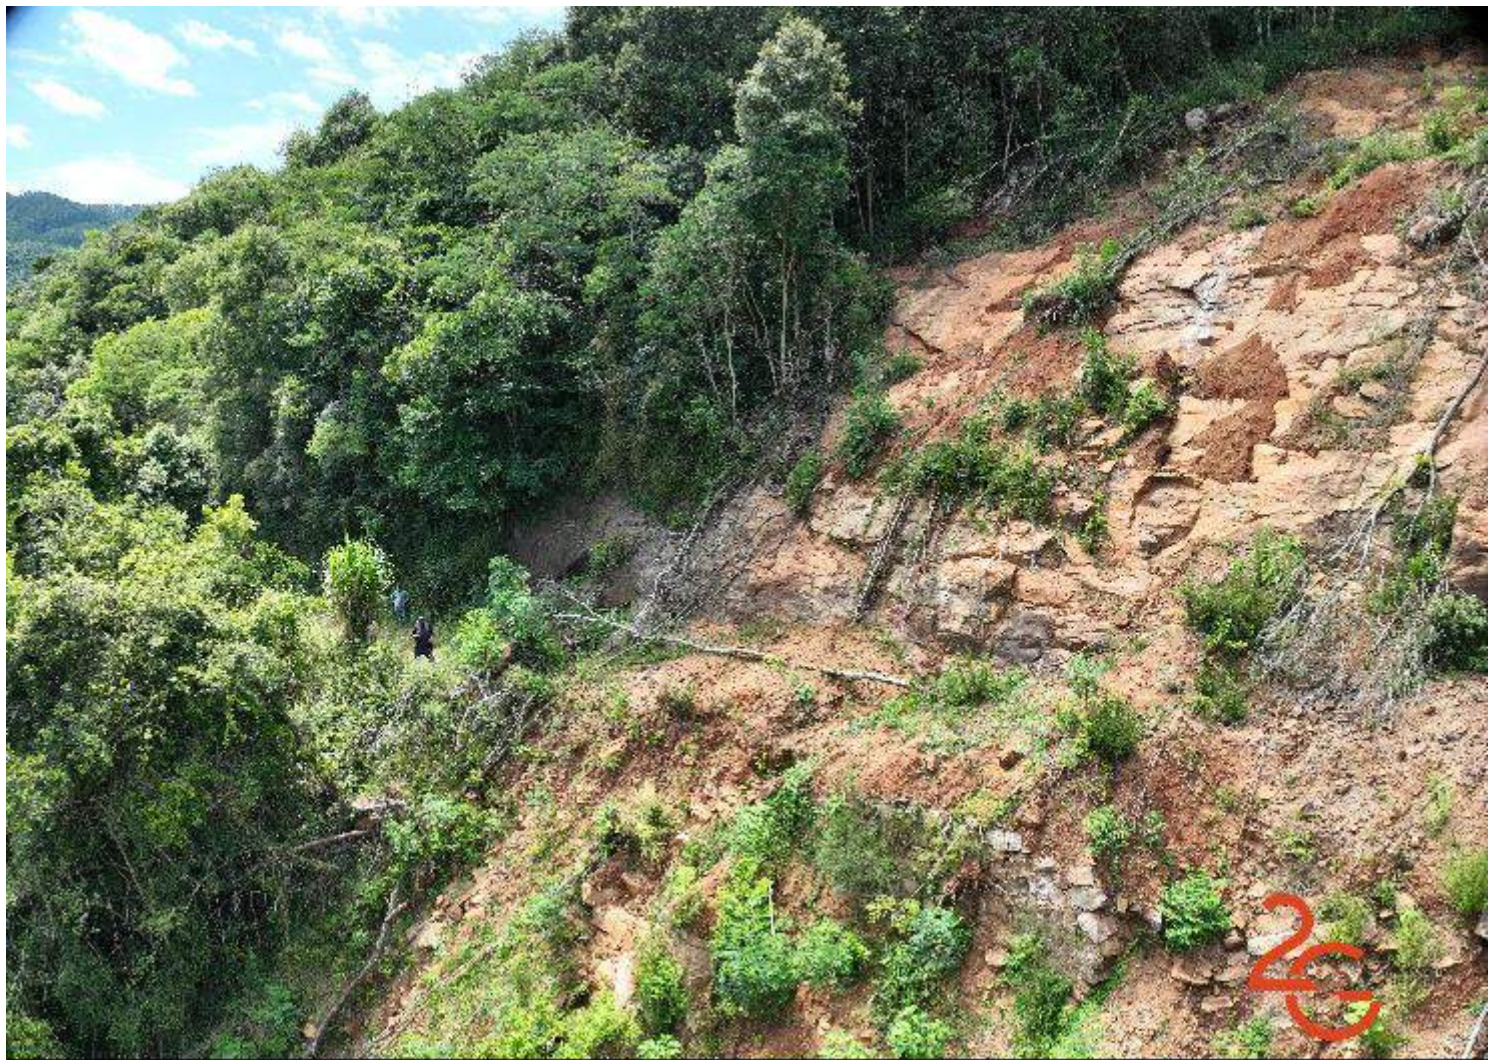
Data: 10/01/2025 | Latitude: -29.148270555555555, Longitude: -51.99050725

O trecho da via foi totalmente destruído pela queda da barreira, restando exposto o perfil rochoso da montanha. Para a reconstrução do trecho será necessário o uso de corte em material de 3ª categoria. Coordenadas lat -29.148057° e long -51.990709027°.

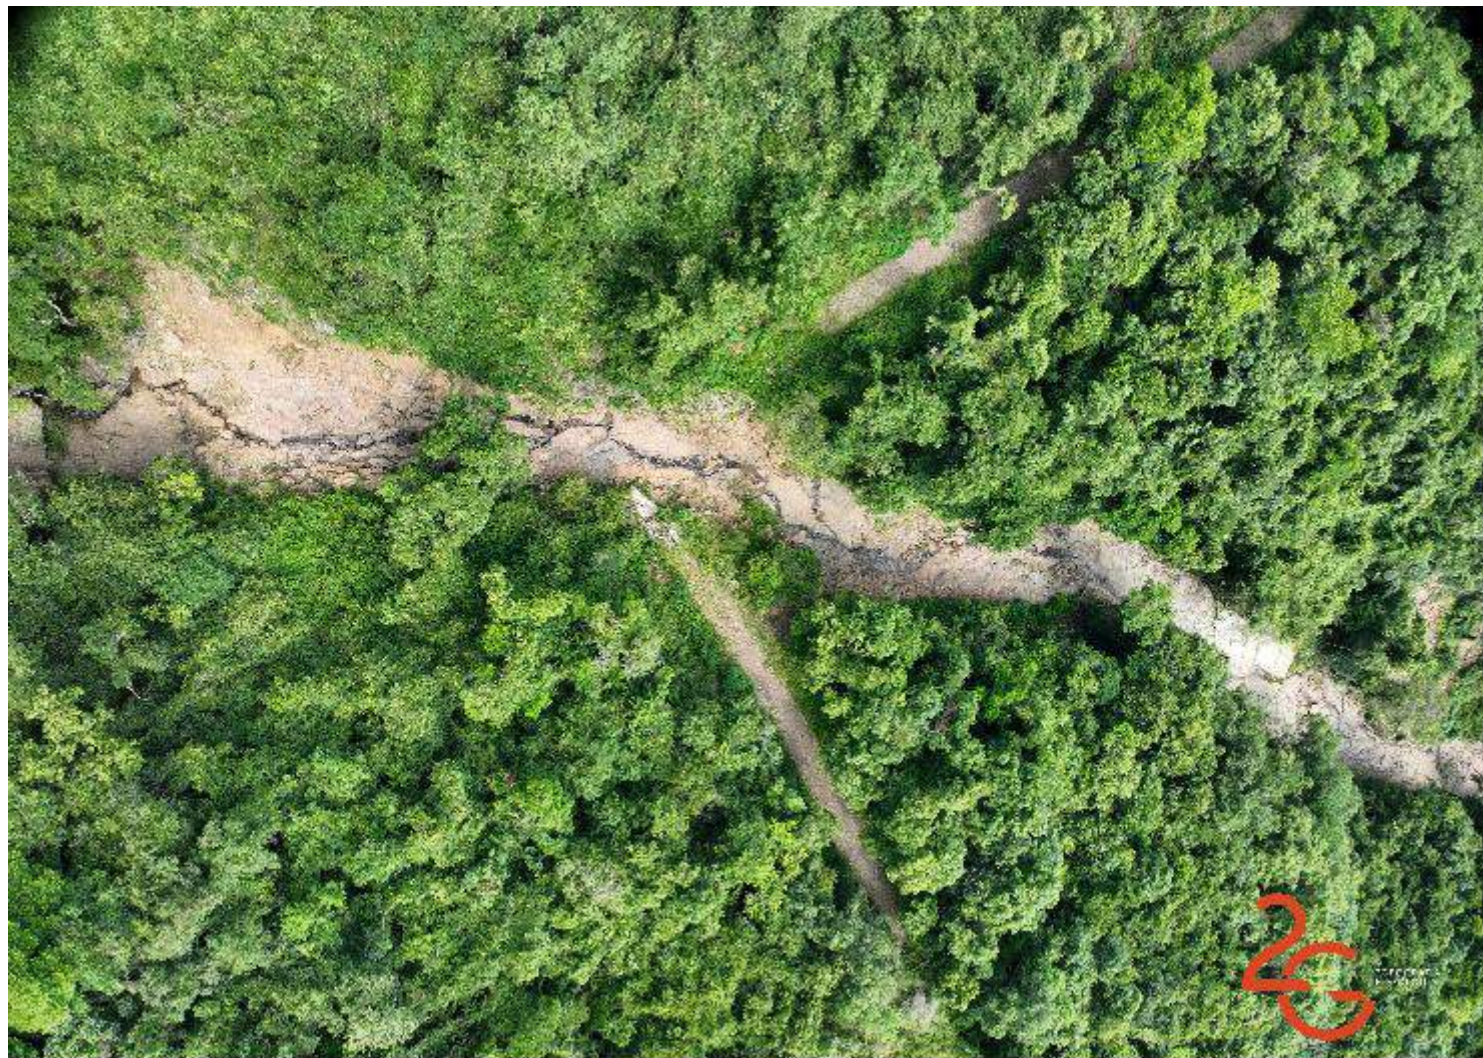
Data: 10/01/2025 | Latitude: -29.147194388888888, Longitude: -51.996691666666667

A imagem de drone demonstra a estrada parcialmente destruída pela queda de barreira. Devido a queda das barreiras das metas 1 e 5, não há acesso por terra a esta meta, desta forma o dano está demonstrado apenas com imagens de drone. Coordenadas latitude -29.14675427° e longitude -51.9972879°.

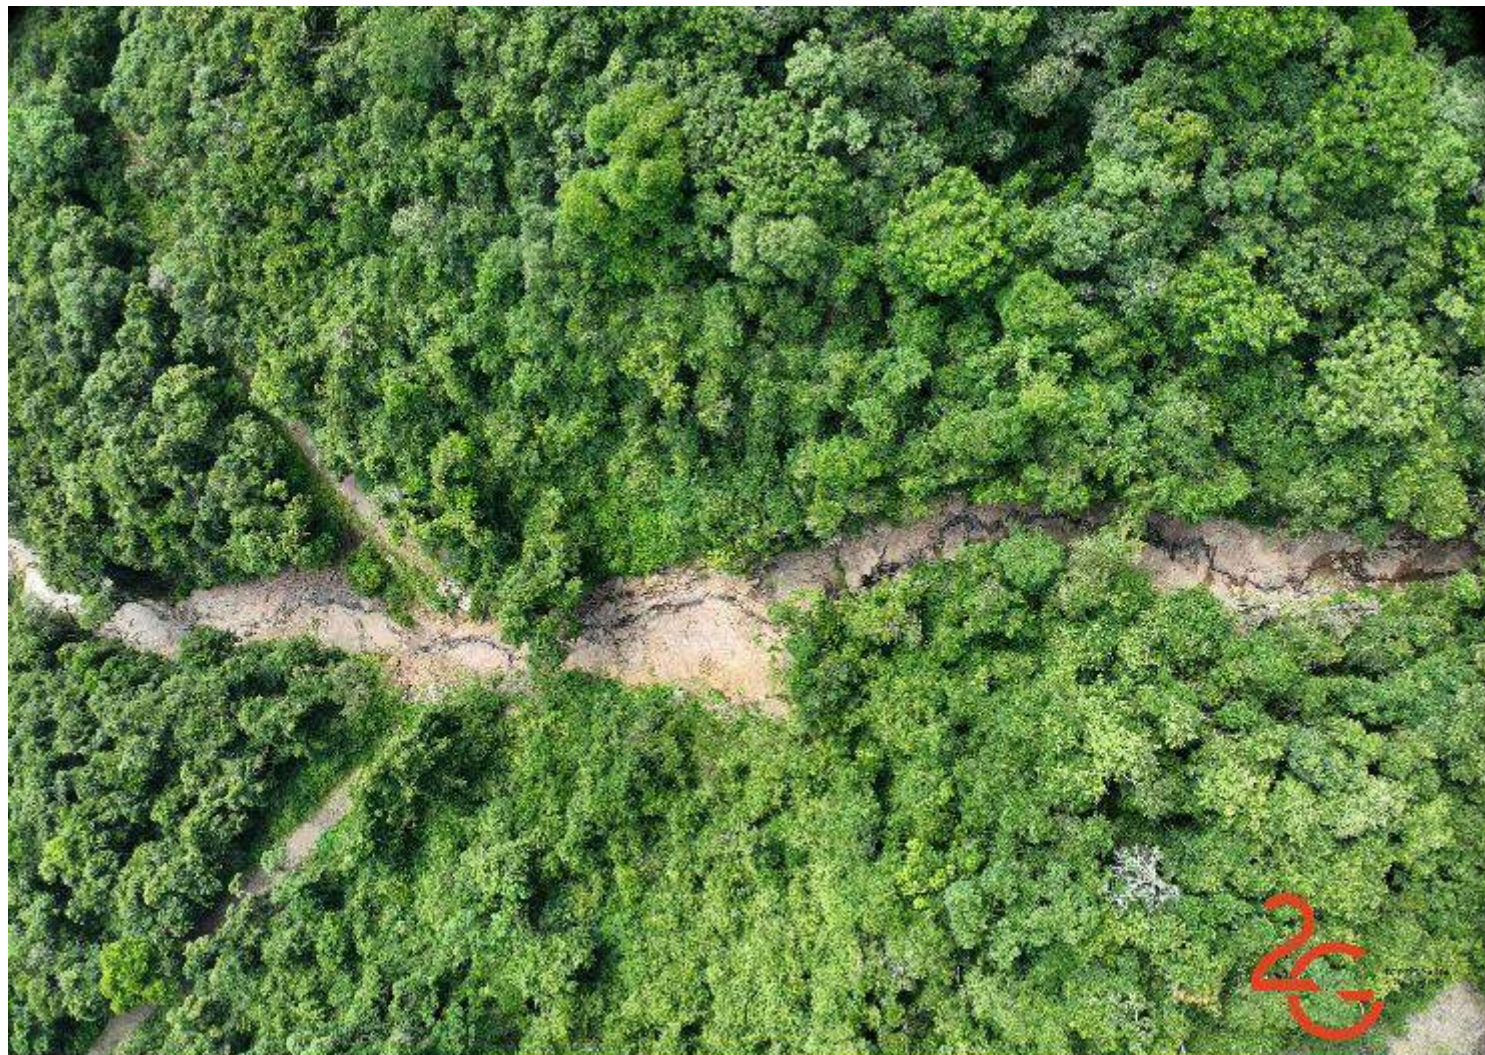
Data: 10/01/2025 | Latitude: -29.147592694444445, Longitude: -51.99704225

A imagem de drone demonstra a estrada parcialmente destruída pela queda de barreira. A queda de detritos lavou a camada de solo do trecho, restando exposto o perfil rochoso. Para reconstruir o trecho é necessário o uso de corte em material de 3ª categoria. Coord lat -29.147194 e long -51.996691.

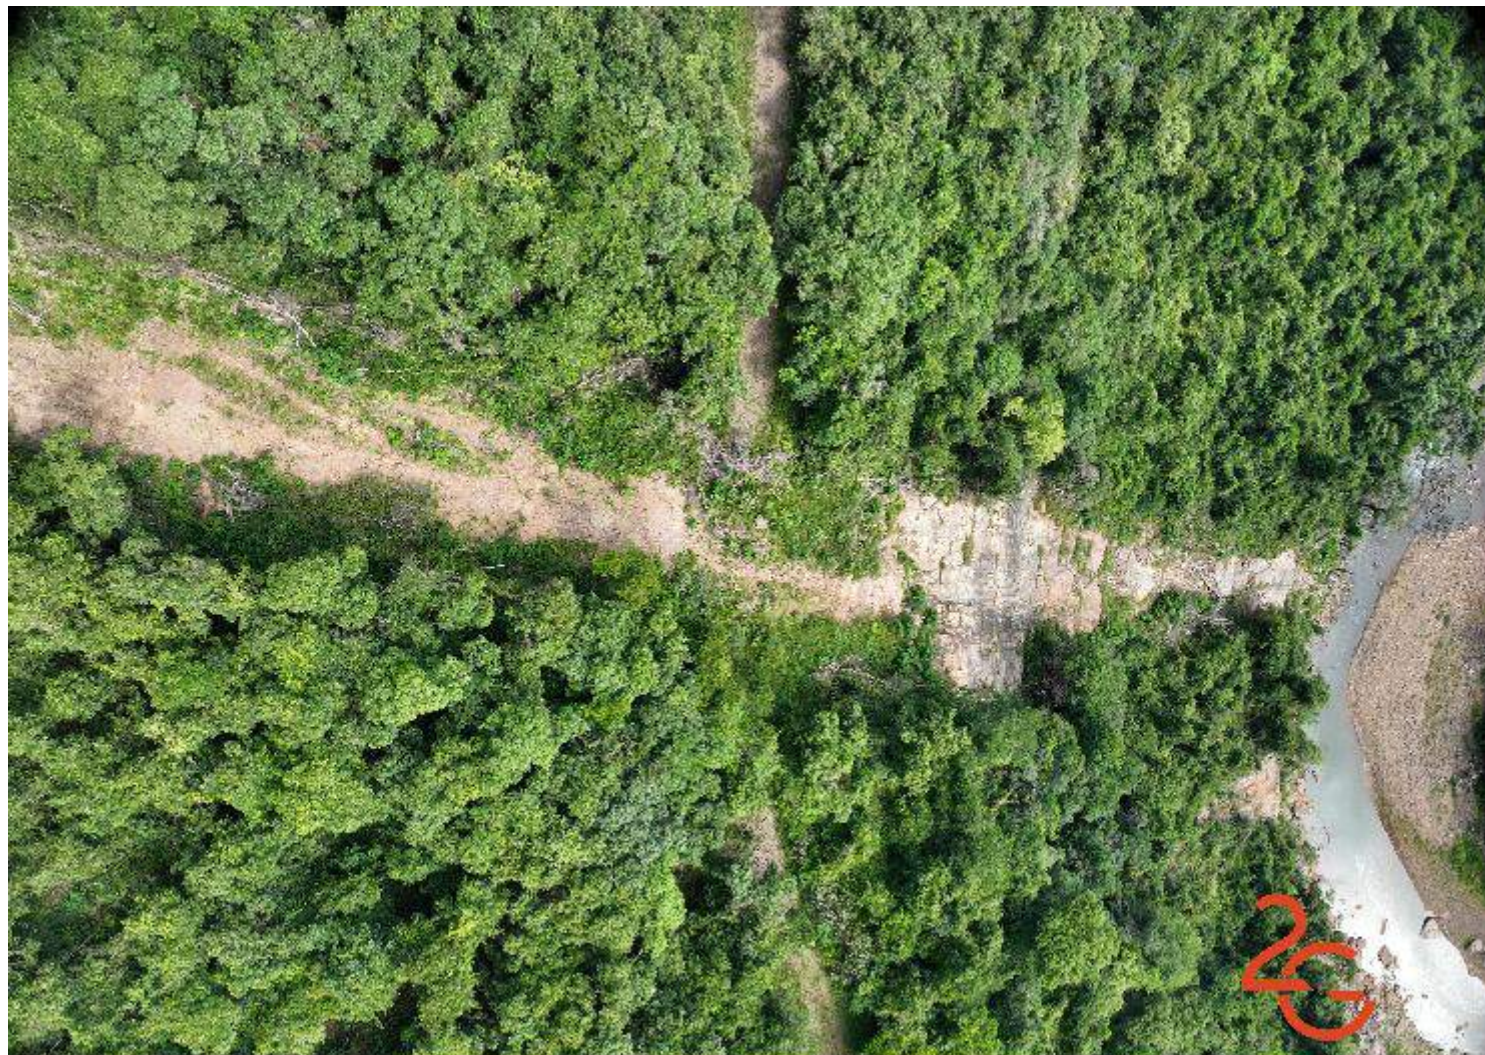
A imagem de drone demonstra a estrada totalmente obstruída pela queda de barreira. A queda de detritos lavou a camada de solo do trecho, restando exposto o perfil rochoso. Para reconstruir o trecho da via é necessário o uso de corte em material de 3ª categoria. Coord lat -29.148063 e long -51.995248

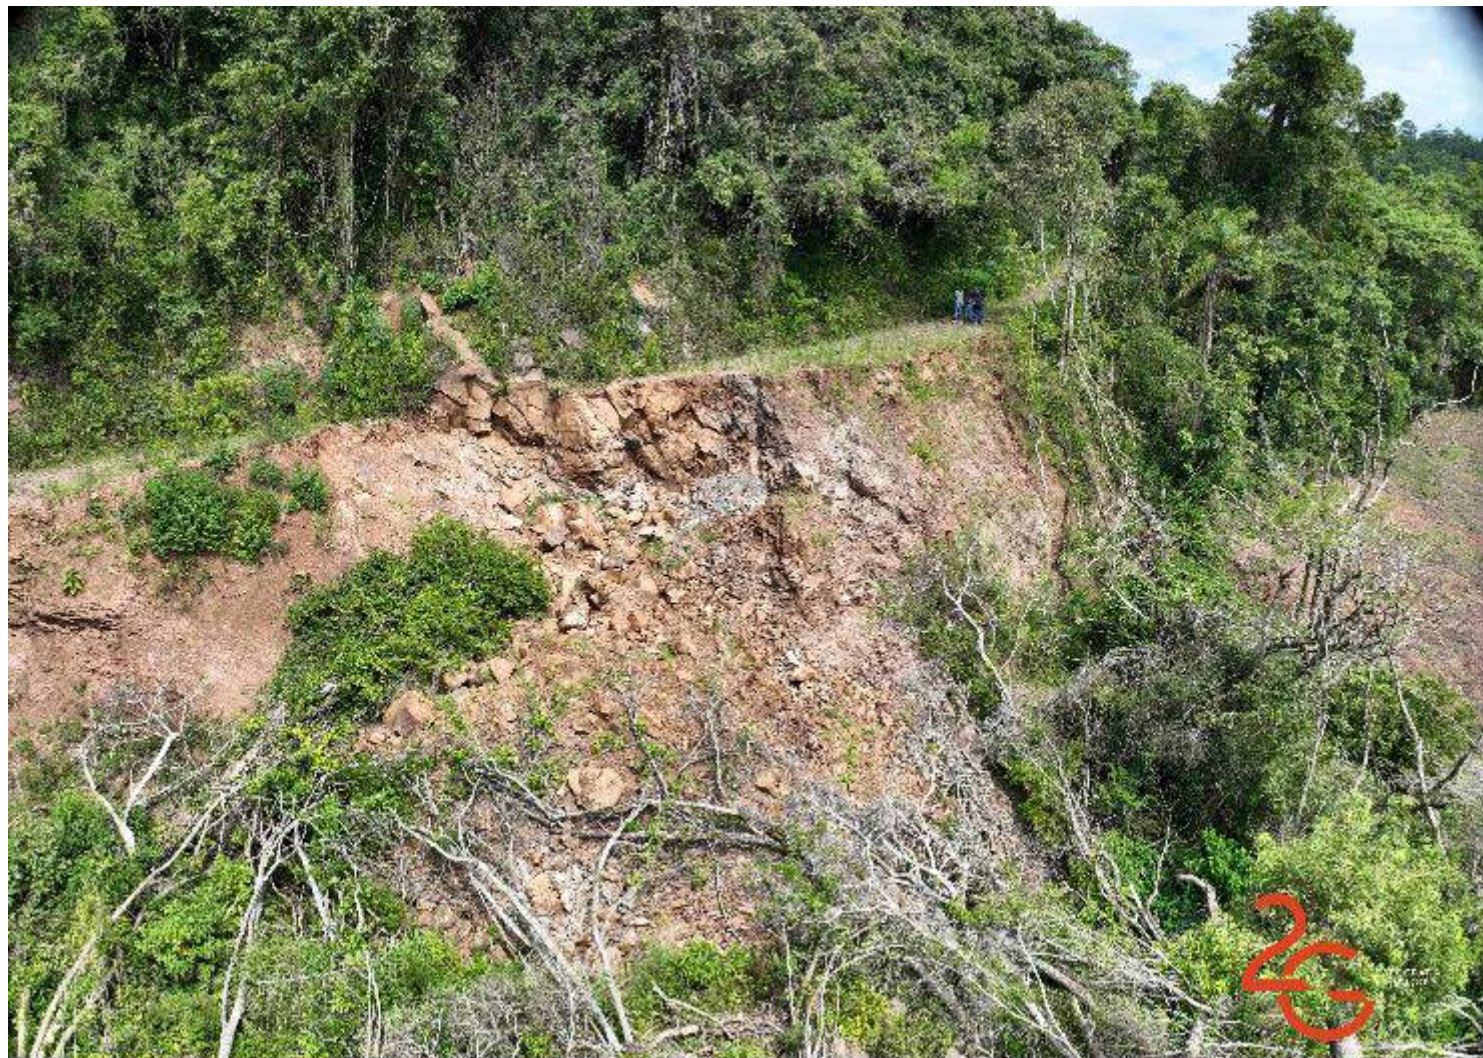
Data: 10/01/2025 | Latitude: -29.145571944444445, Longitude: -51.99650166666667

Imagem da via destruída e da barreira realizada com drone. Coordenadas latitude -29.1454803° e longitude -51.9967127°.

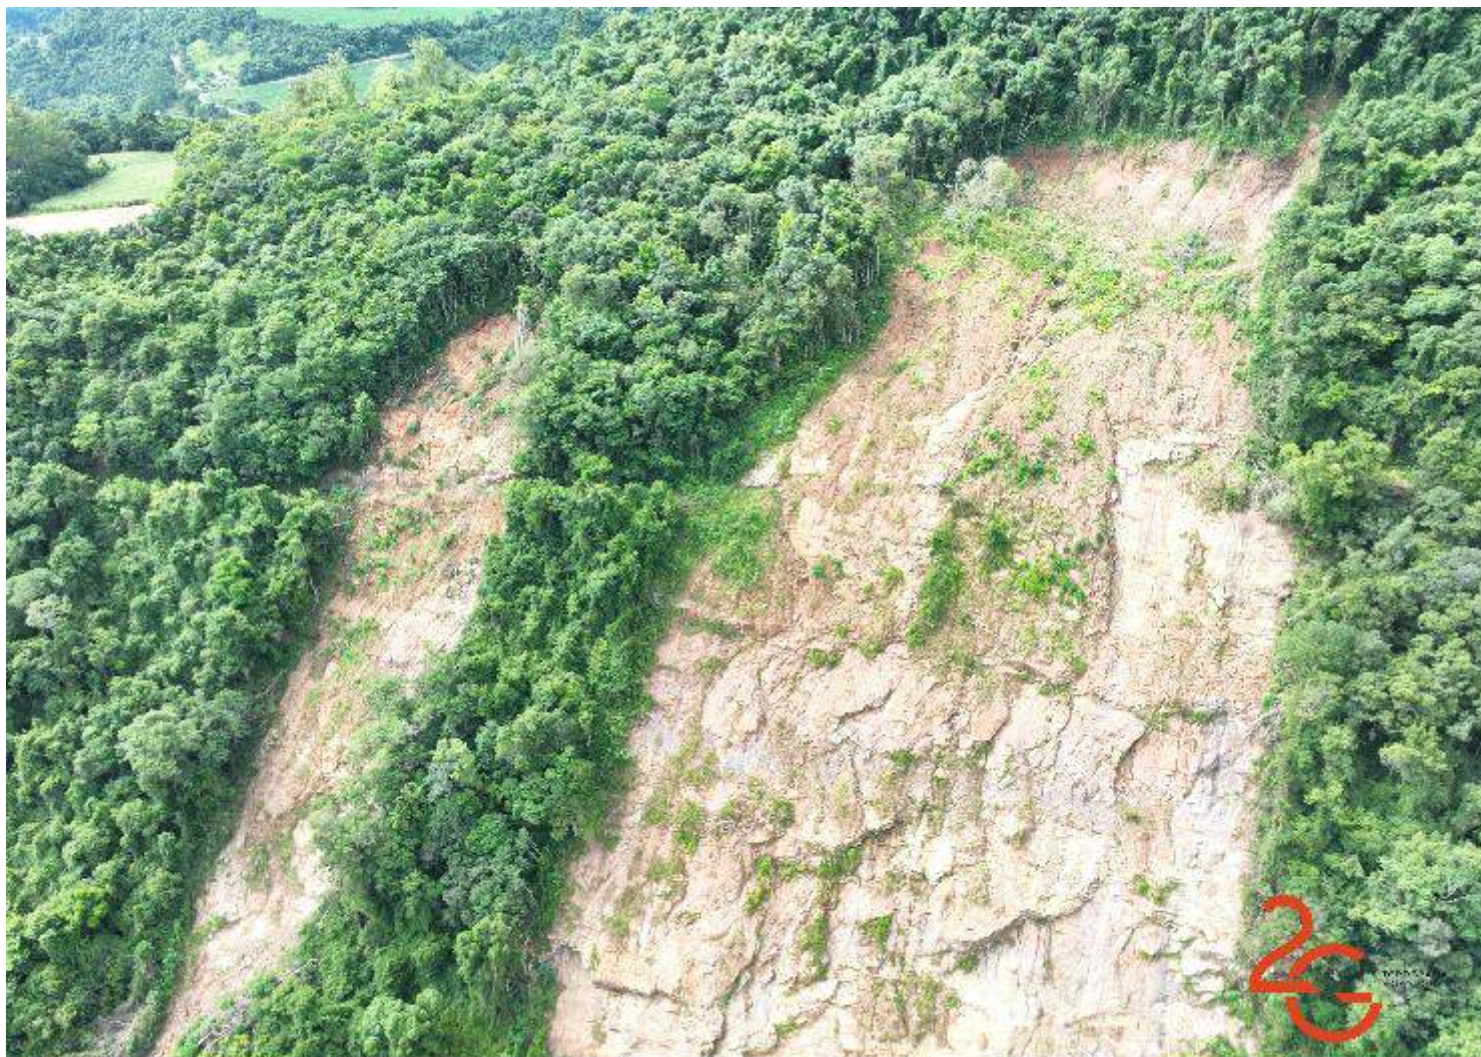
Na imagem pode-se observar as barreiras das metas 4 e 5, sendo a da meta 4 a de maior dimensão. o trecho foi totalmente destruído.
Coordenadas lat -29.146953° e long -51.9919588°.

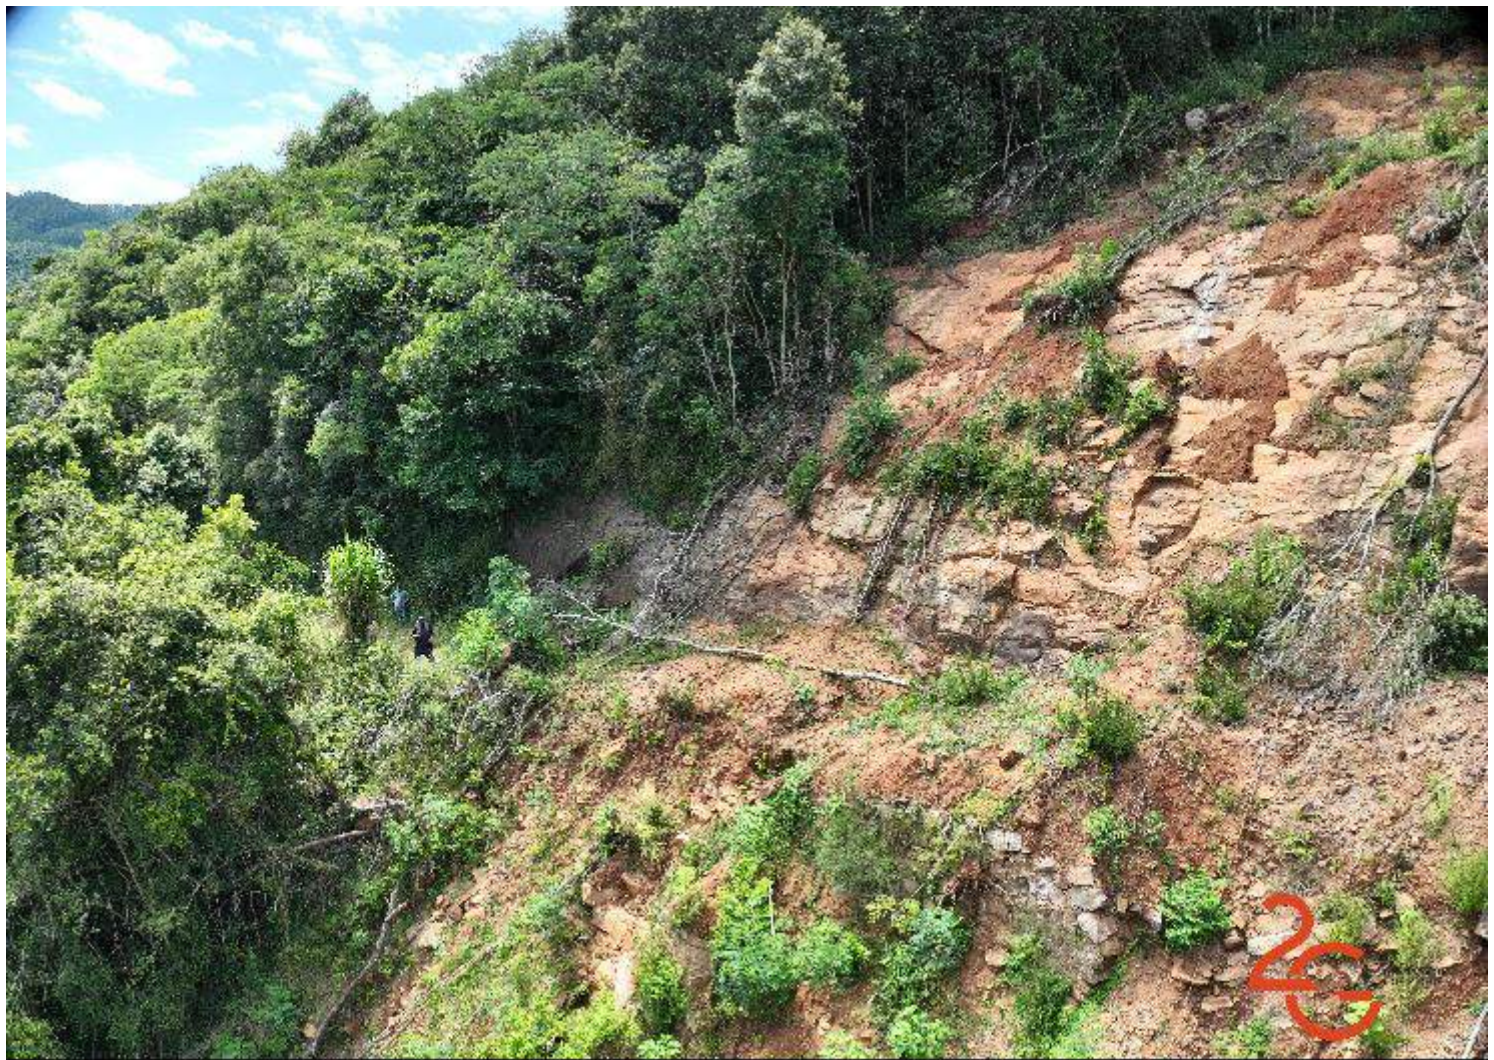
Data: 10/01/2025 | Latitude: -29.148270555555555, Longitude: -51.99050725

O trecho da via foi totalmente destruído pela queda da barreira, restando exposto o perfil rochoso da montanha. Para a reconstrução do trecho será necessário o uso de corte em material de 3ª categoria. Coordenadas lat -29.148057° e long -51.990709027°.

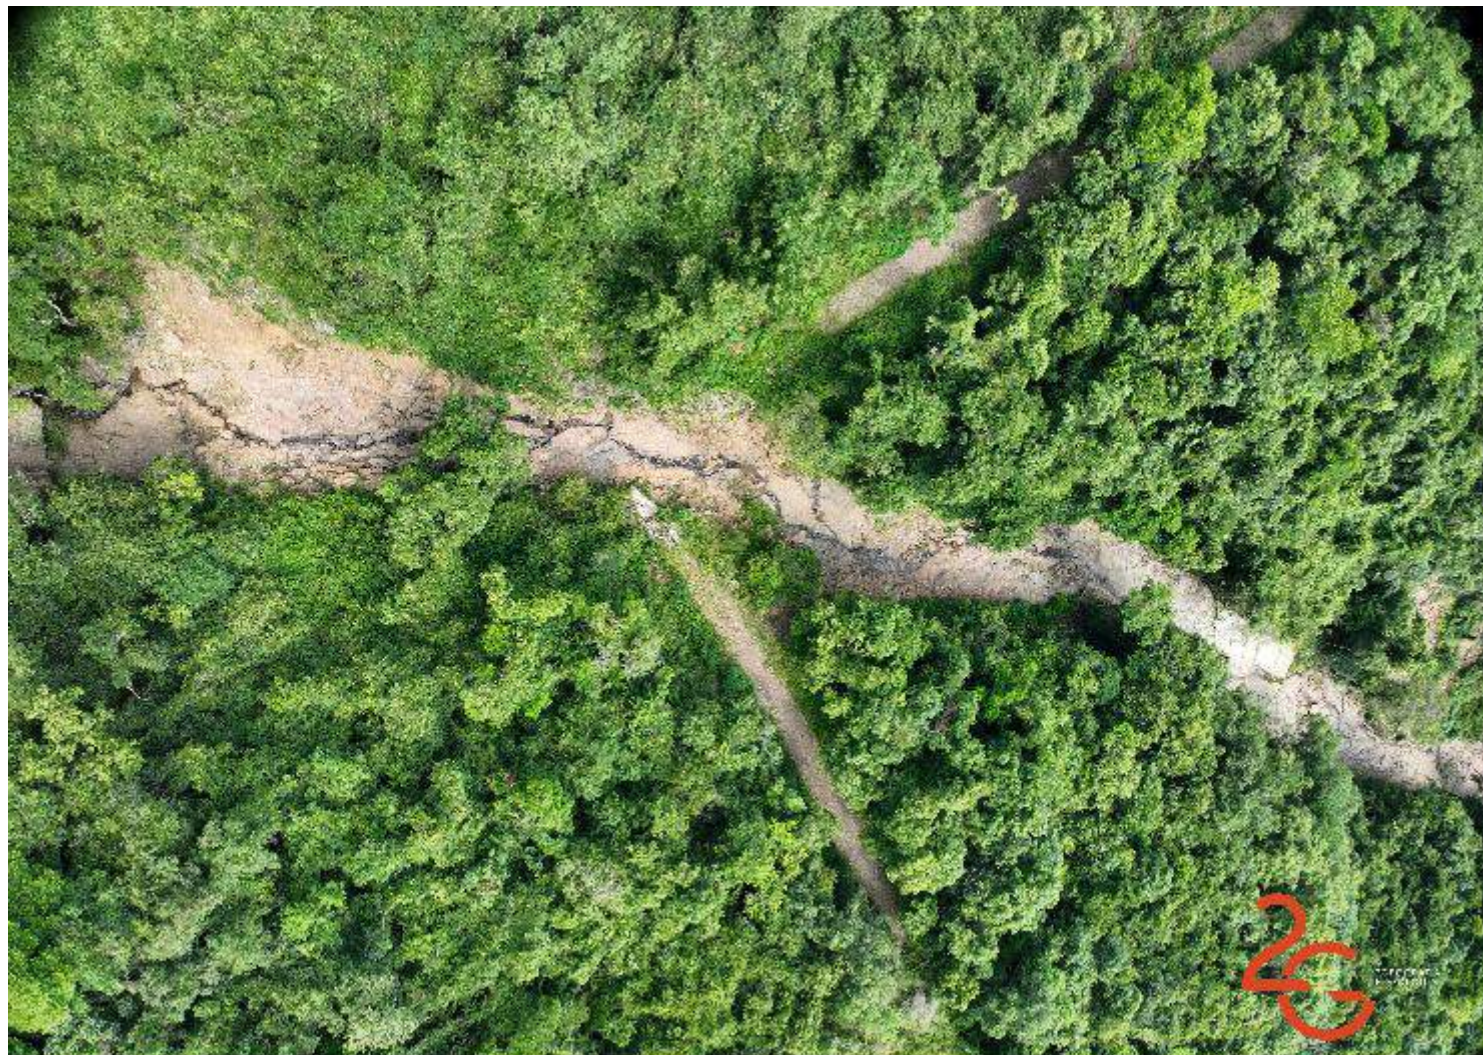
Data: 10/01/2025 | Latitude: -29.147194388888888, Longitude: -51.996691666666667

A imagem de drone demonstra a estrada parcialmente destruída pela queda de barreira. Devido a queda das barreiras das metas 1 e 5, não há acesso por terra a esta meta, desta forma o dano está demonstrado apenas com imagens de drone. Coordenadas latitude -29.14675427° e longitude -51.9972879°.

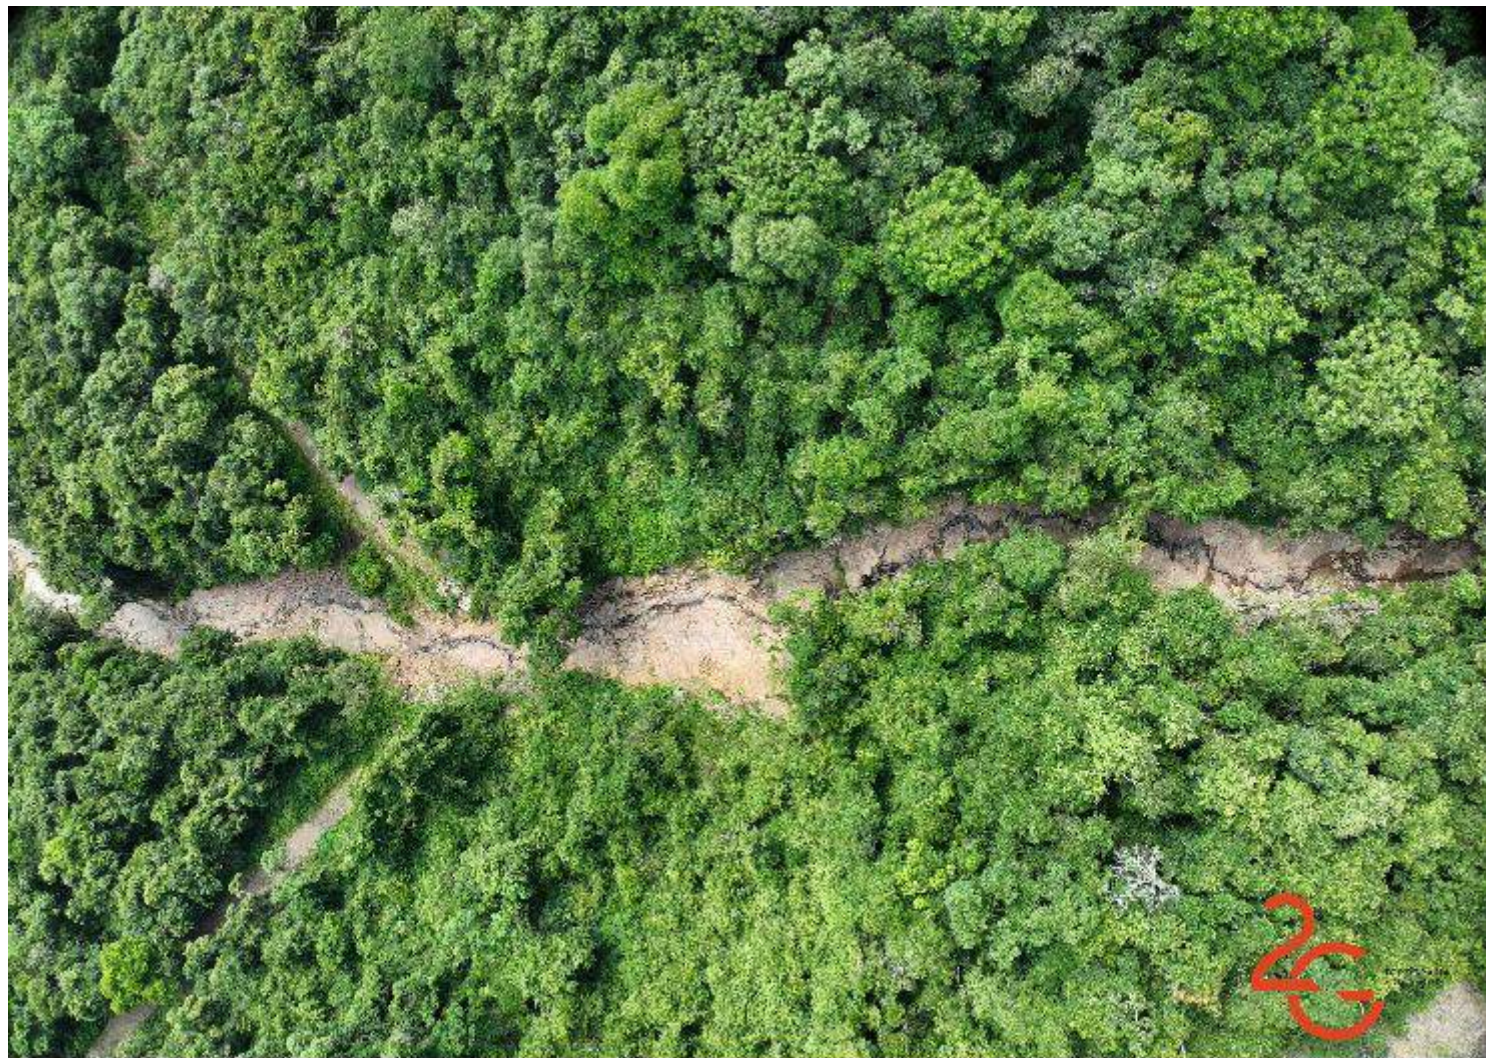
Data: 10/01/2025 | Latitude: -29.147592694444445, Longitude: -51.99704225

A imagem de drone demonstra a estrada parcialmente destruída pela queda de barreira. A queda de detritos lavou a camada de solo do trecho, restando exposto o perfil rochoso. Para reconstruir o trecho é necessário o uso de corte em material de 3ª categoria. Coord lat -29.147194 e long -51.996691.
